Ose Turistheim  
Gnr 15 bnr 9 i Bygland

### **Tilstandsvurdering med forslag til tiltak og kostnadsoverslag**

Rapporten er laga av Setesdal bygningsvernssenter ved Leif Røysland, Anders Dalseg og Ane Gunhild Uleberg

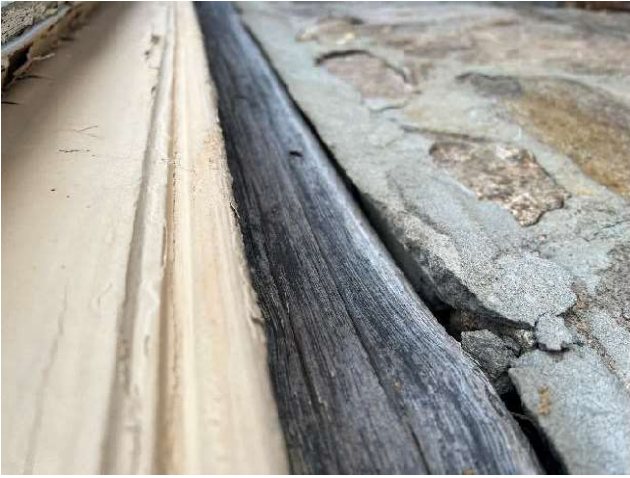
| Bygningsdeler | Konstruksjon, materiale, overflate | Tilstand | | Vurdering | | |
|---|---|---|---|---|---|---|
| Grunnmur | Naturstein fuga med sement | Sement har lausna nokre stader. Sementfuge opp mot botnsvill. | 2 | Setningsskadar. | Fjerne laus sement og evt. vurdere fuging enkelte plassar.<br><br>Fjerne sement opp mot botnsvill. Kan stå åpent. | Kr 20.000 |

Sementfuge opp mot treverk

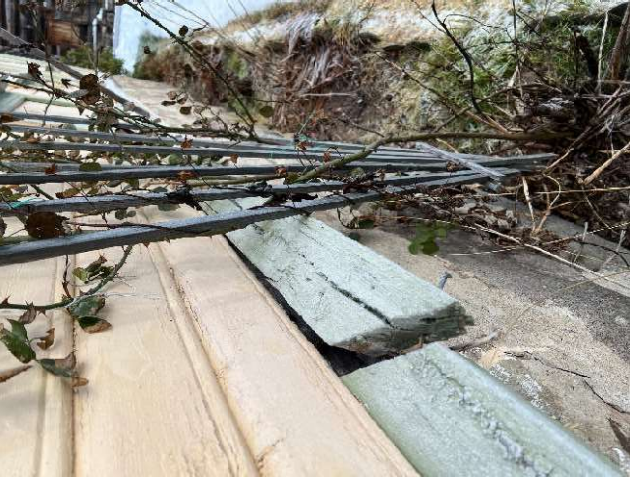
| Bygningsdeler | Konstruksjon, materiale, overflate | Tilstand | | Vurdering | | |
|---|---|---|---|---|---|---|
| Yttervegger - utv. kledn., overflate | Ytterkledningen er liggande i 1 etg og ståande i 2. etg. Vannstokk nederst og i etasjeskilje. | Kledningen er generelt god. På delar av bygningen som er undersøkt har papp direkte under kledningen. Nokre vannstokkar er skifta i nyare tid og på sørsida er nokre løsna. Måling løsner nokre stader. Særleg vegg mot sør/aust. | 2 | Generell påverknad frå vær og vind. | Feste lause vatnstokkar.<br><br>Skraping og maling nokre stader. Bør bruke linoljemaling. Viktig å unngå tett måling. | Kr 50.000 |

Løsna vassbord

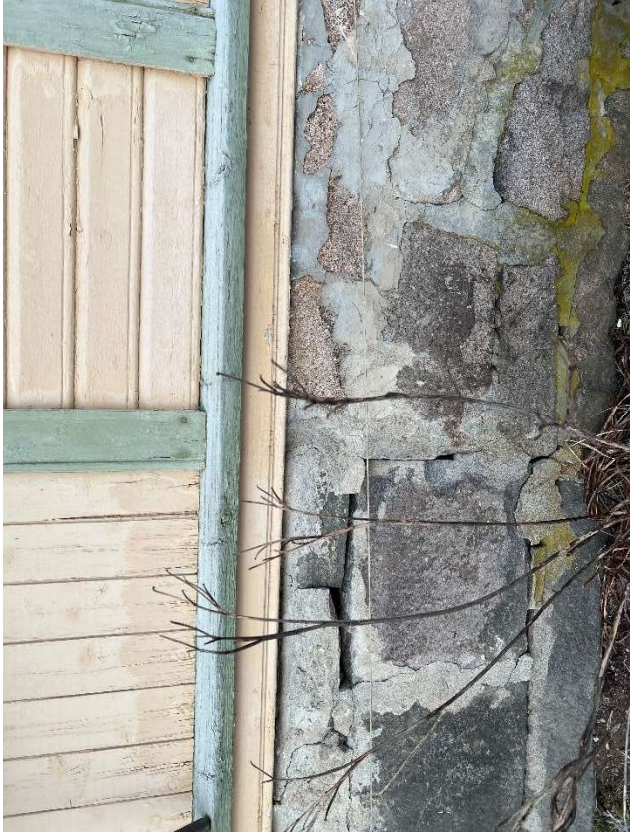
Sementfuge delvis oppsmuldra

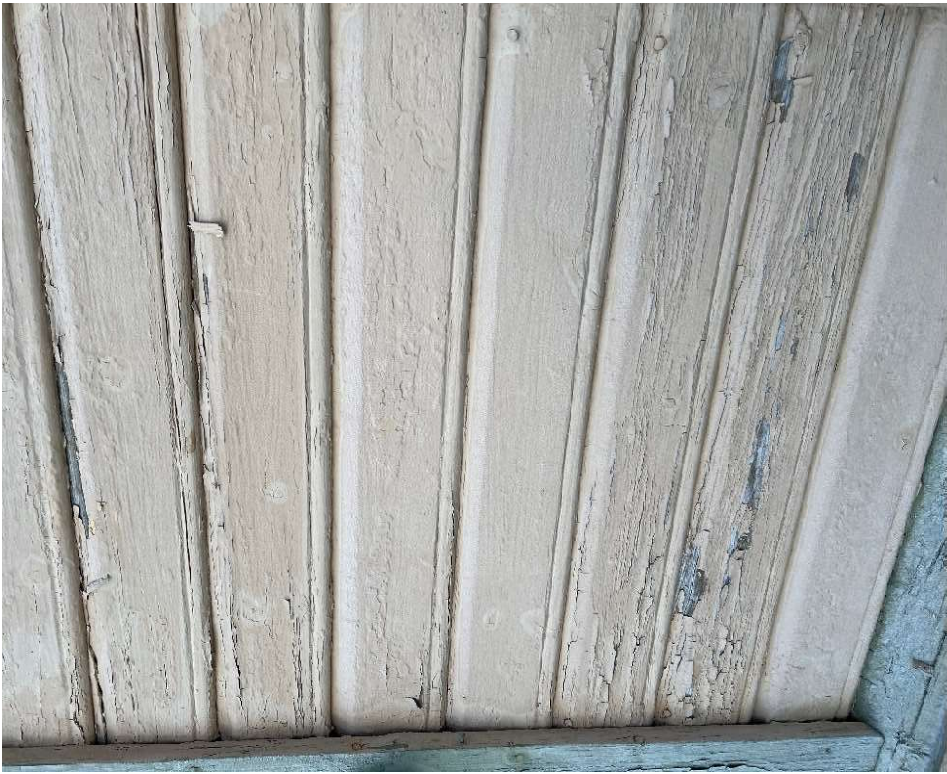
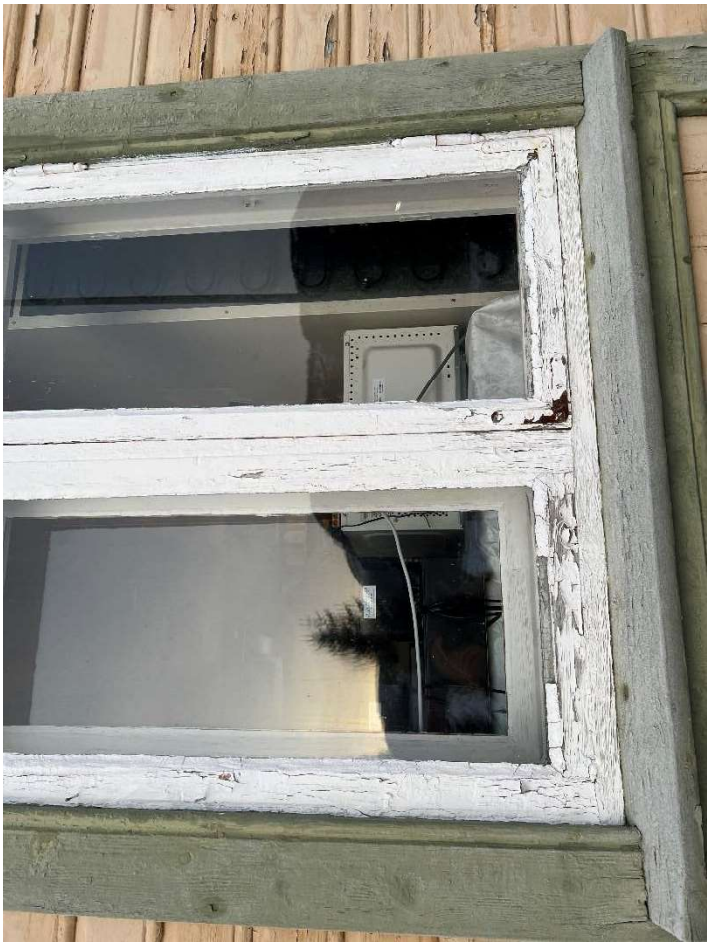
| Bygningsdeler | Konstruksjon, materiale, overflate | Tilstand | | Vurdering | | |
|---|---|---|---|---|---|---|
| Vindauge | Bygningen har 31 vindauge. Dei har noko ulik alder. Det eldste vindauga er truleg i 3. høgda i gavlen mot nord, truleg ombruk frå eldste delen. Vindauga i postkontoret og kjøkken har varevindauga. Resten er enkle glas. Vindauga i 1. og 2. etasje er krysspostvindu. | Vindauga i bygningen er generelt utan råteskadar og i relativt god stand mhp maling/kitting. Unntak er i fasade mot sør, og kjøkkenvindauge mot vest der ein del vindauge har oppsmuldra kitt og der beslag må sjåast over. Måling har også flassa av. Ein del vindauga er til å åpne, men mange fungerer dårleg. Det er sprekk i nokre ruter. | 2 | Påverknad av vind og vær, særleg mot sør/aust. | Justere vindauga slik at det er lett å åpne/lukke. Ein bør utføre vedlikehald ved å gå over vindauga med utvendig kitting. Ein del vindauge bør demonterast og restaurerast meir grundig. Nokre ruter må skiftast. Skraping og flekkmaling. Bør bruke linoljemaling. Viktig å unngå tett måling. | Kr 40.000 |

Oppsmuldra kitt og måling

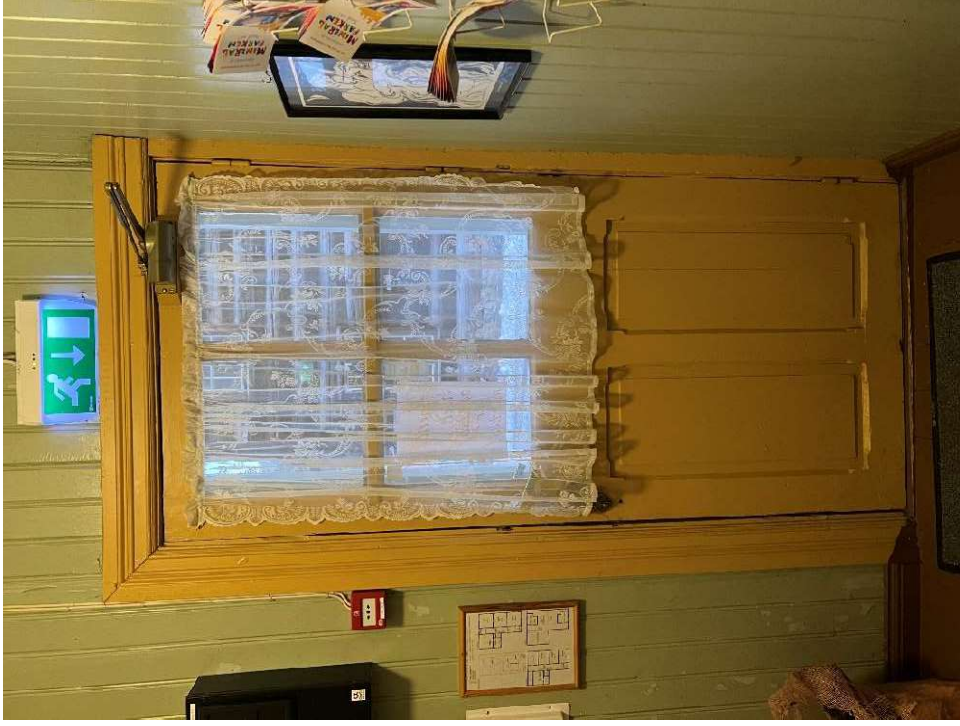
| Bygningsdeler | Konstruksjon, materiale, overflate | Tilstand | | Vurdering | | |
|---|---|---|---|---|---|---|
| Ytterdører | Ytterdør med enkelt glas mot platting | Døra er utett og skeiv. | 2 | Originale dører har aldri vore isolert. Påverka av vind og vær. Varmetap. | Ingen. Dørene fungerer til dagens bruk. | |

Utette ytterdører

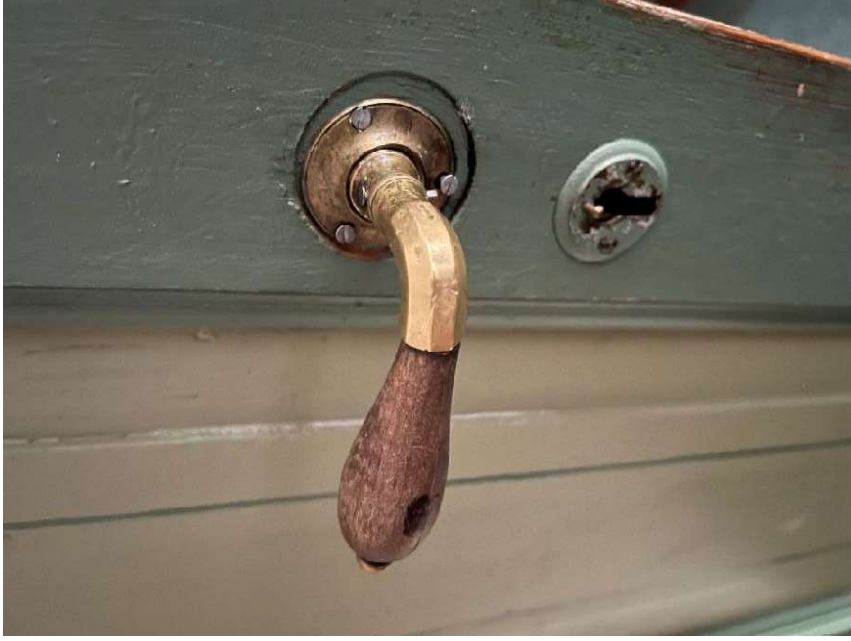
| Bygningsdeler | Konstruksjon, materiale, overflate | Tilstand | | Vurdering | | |
|---|---|---|---|---|---|---|
| Innvendige dører | Innvendige originaldører er heiltredører med ramtre og fyllingar. Dørene har eldre låskassar og dørhåndtak frå forskjellig tidsepokar. | Enkelte dører er vindskeive og fleire (særleg rom 6) har skeive karmar og nokre dørblad er lista ut for å tette tilfredstillande. Ein del slark i mange av dørvidarane. | 2 | Utette dører for luft og lyd (brann). | Vurdere tiltak på dør i rom 6. Vurdere restaurering av dørblad og utskifting av enkelte deler, ut frå bruk. | Kr 50,000 |

Slark og slitasje i dører og dørvridar.

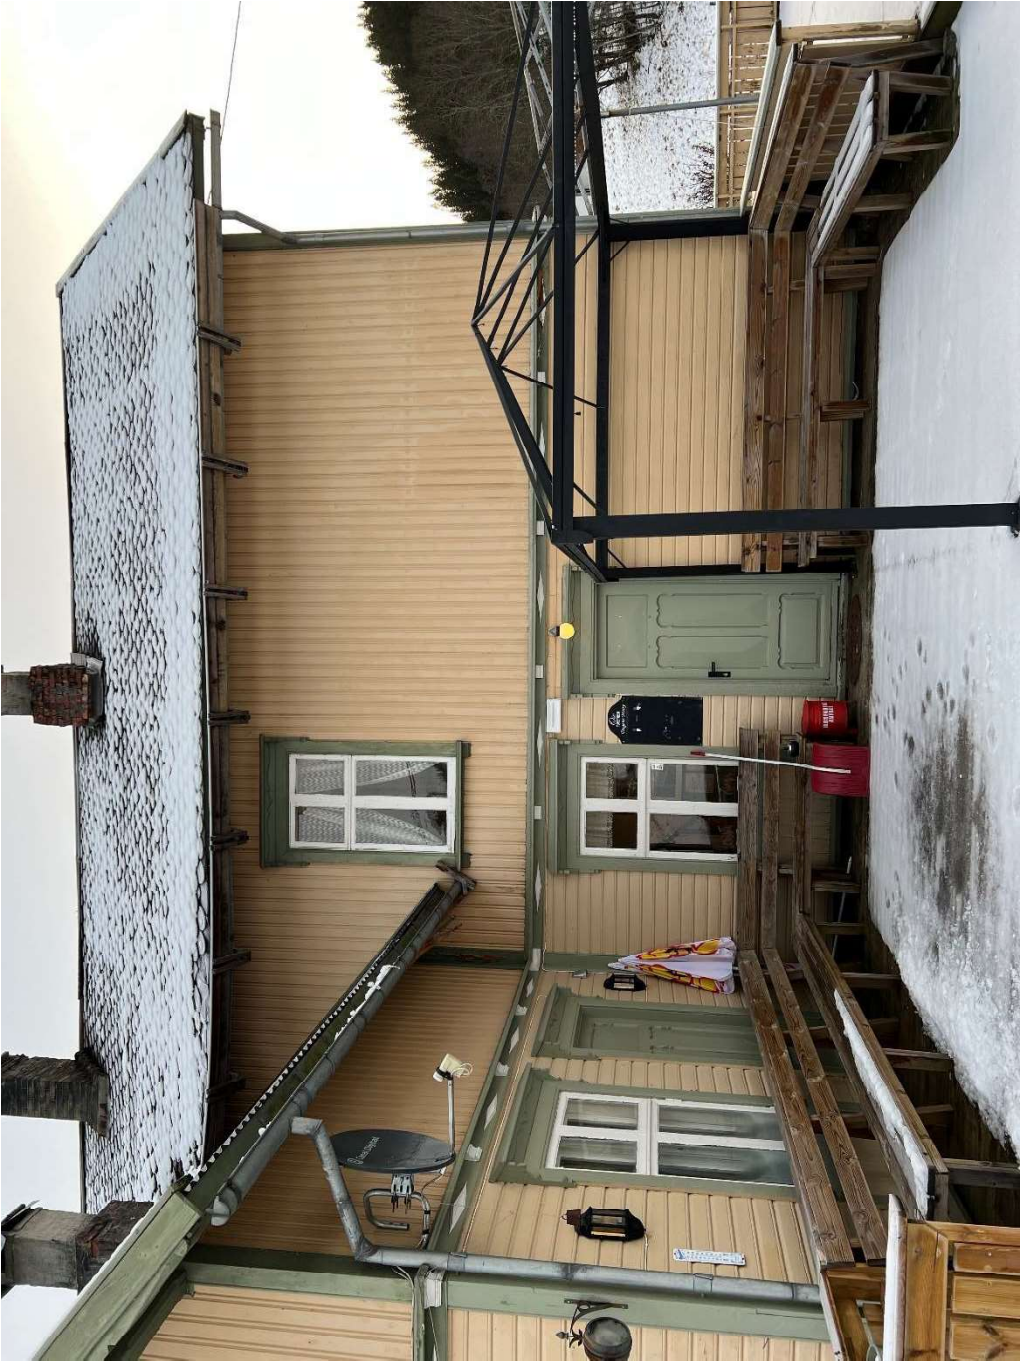
Platting

| Bygningsdeler | Konstruksjon, materiale, overflate | Tilstand | | Vurdering | | |
|---|---|---|---|---|---|---|
| Plattinger | Det er ein plattning innvendig i vinkelen mot vest og ein nyare plattning i sørenden. | Plattningane ligg nærme bakken | 2 | Skapar dårleg miljø for vegg og svillstokk | Vurdere demontering og betre lufting mellom plattning og vegg i vinkelen. Hindre at det blir fuktig miljø, sørge for å halde det luftig slik at evnt fukt tørkar opp att. | |
