## Vedlegg 1

### Den nåværende boligens tekniske tilstand

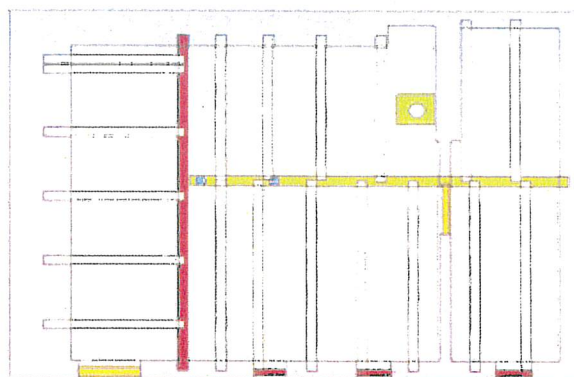
Bæringen mellom kjeller og 1. etasje består primært av to bærende bjelker. Den ene bærebjelken er merket rødt og hviler på murveggene mot nord og syd. Den andre er merket grønn og starter ved den røde bærebjelken og hvor den hviler på to eldre telefonstolper (merket blått) og i den andre enden på skilleveggen mellom kjellerrommet og boden for så å gå videre gjennom vedboden og tilslutt ender i muren mellom opprinnelige boligen og tilbygget. Bæringen mellom kjeller og første etasje er den grunnleggende bæringen for hele den opprinnelige boligen og bør derfor være dimensjonert for dette. Den røde hovedbjelken har et spenn på hele 5 meter og har en dimensjon på kun 15 x 15 cm. Den grønne hovedbjelken har et spenn på 4,2 meter og denne har også en dimensjon på kun 15 x 15 cm. De andre bjelkene som går fra disse bjelkene til grunnmuren, har et spenn på henholdsvis 2 og 3 meter. Disse har også en dimensjoner på 15 x 15 cm og avstanden mellom disse er en meter. Flere av disse bjelkene henger dessuten kun i spikerfeste og ikke oppe på grunnmuren som er det normale.

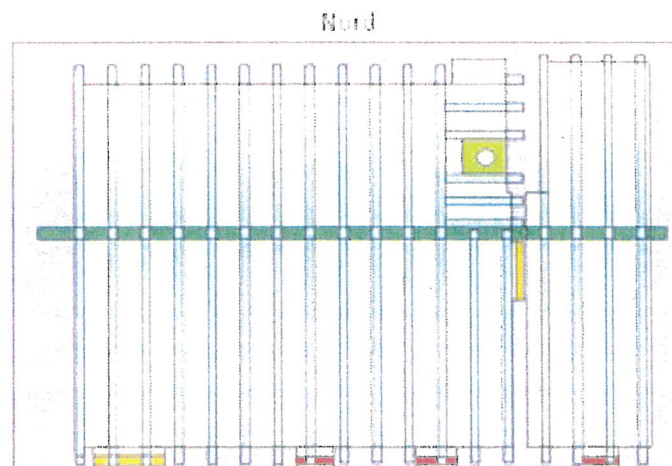
Bæringen ville fortone seg som vist på illustrasjon. Som man ser er det et hav av forskjell på den nåværende bæring og dagens krav til bæring og som beviser at den nåværende bæringen er kraftig underdimensjonert.

Vi har fått en profesjonell fagperson til å utarbeide en løsning, hvordan man vil dimensjonere en ordinær bæring dersom man skulle bygge en ny bolig. På illustrasjonen er det brukt en H-bjelken av jern (merket grønn). Denne vil erstatte dagens bjelke, men hvor forskjellen er at denne er av jern, men dagens bjelke er av tre med en dimensjon på kun 15 x 15 cm.

Videre må det legges bjelker med en høyde på 20- 25 cm med en avstand mellom disse på 30 cm senter til senter, som hviler på grunnmurene mot nord og sør og i tillegg på H-bjelken.

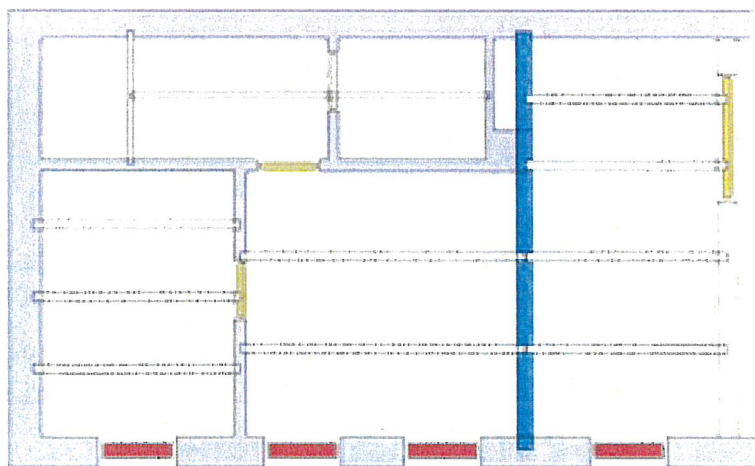
Mye av bæringen mellom første og andre etasje hviler på en hovedbærebjelke som er forankret i yttervegg i sør i den ene enden og i pipefundamentet og deretter tilslutt ender i yttervegg i nord (merket blå på illustrasjonen). Bæringen i eldre boliger ble ofte anlagt i pipefundamentet, da pipen ofte var plassert sentralt i boligen. Dimensjonen på denne er 12 x 20 cm (høyde x bredde). Dette er denne bæringen Kulturminnevernet har valgt å kommentere i sine rapporter. Boligen har i dag fyringsforbud av feiervesenet fordi bæringen i alle tre etasjene er anbrakt i pipefundamentet og ikke tilfredsstiller kravet til avstanden mellom pipeløpet og trevirke.

Alle bærebjelkene i denne etasjene er også underdimensjonert, i tillegg til at avstanden mellom disse bjelkene er altfor stor.

For å sikre en solid, sikker og trygg bolig har vi på samme måte fått en fagmann til å dimensjonere bæringen mellom 1. og 2. etasje dersom vi skulle bygge et ny bolig. I spisestuen hvor det er et spenn på 5,6 meter må det etableres en H-bjelke (farget grønn på illustrasjonen). Ny bæring med en dimensjon på 25 cm må legges med en avstand 40 cm sentersenter som vist på illustrasjonen.

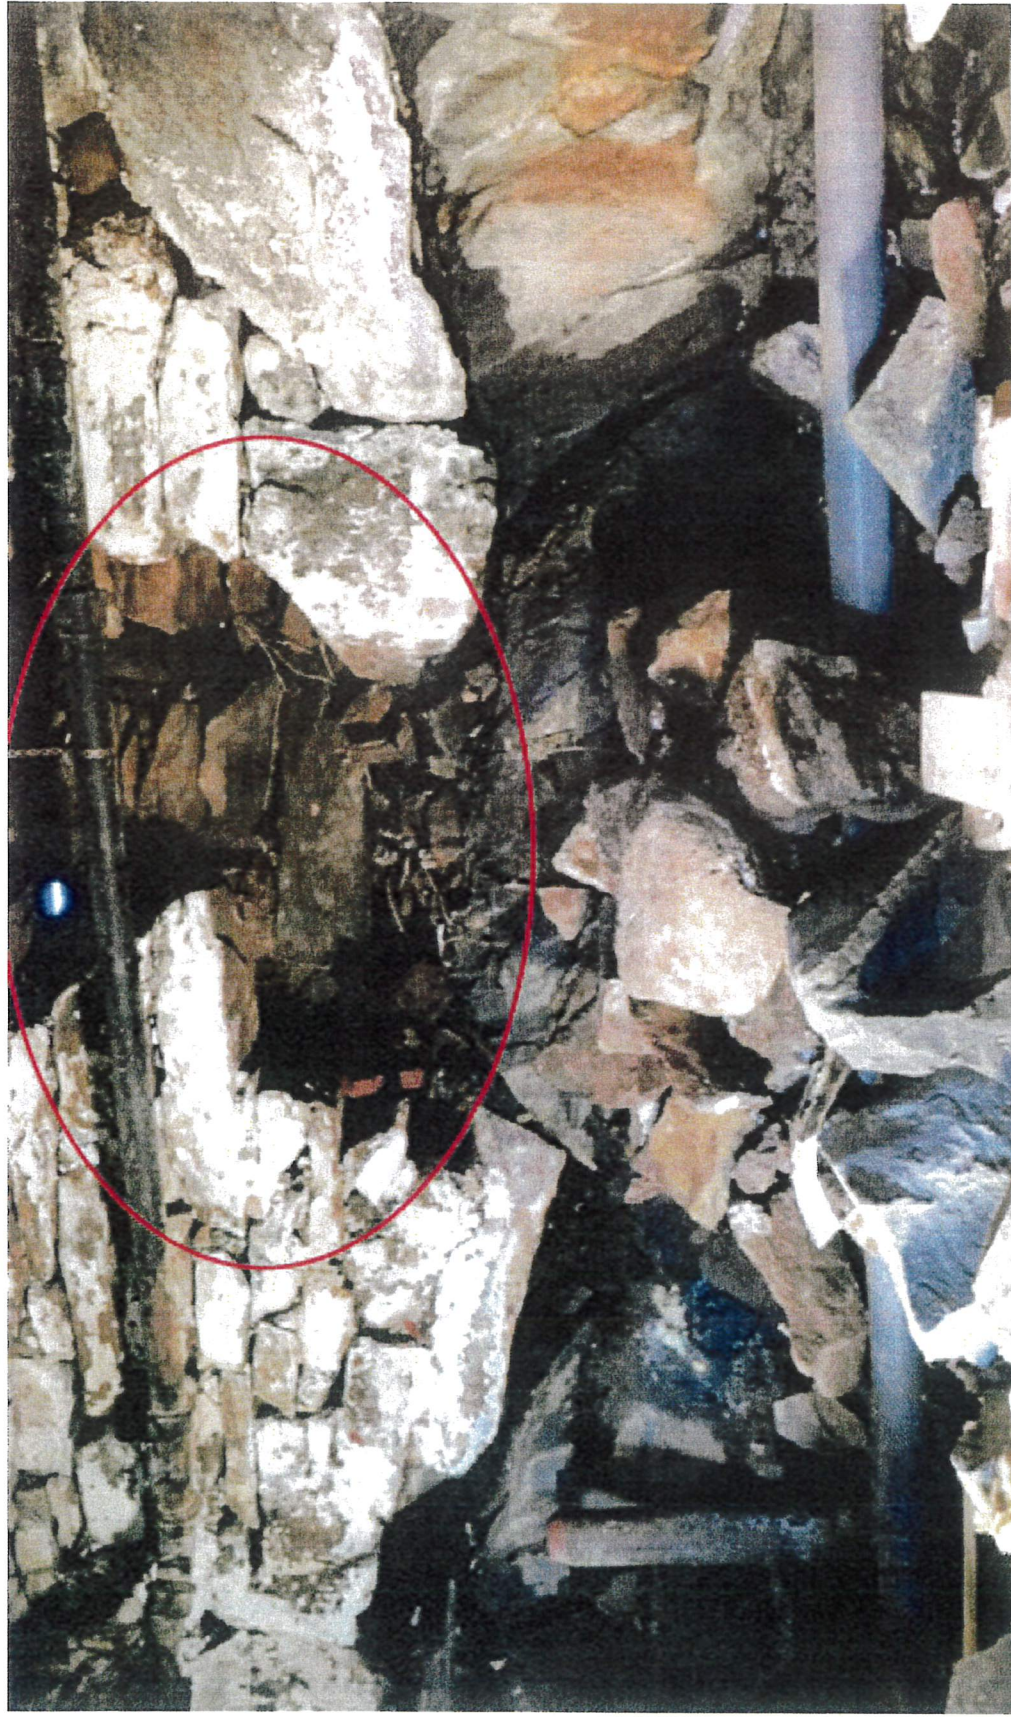
Bilde viser grunnmuren mot nord hvor hele grunnmuren har rast sammen. Området som er merket på bilde med en rød ring og som har rast sammen omfatter et område på ett par meter. Som man ser på bilde er bunnsvillen godt synlig og hvor både bunnsvillen og bærebjeldene henger i luften.

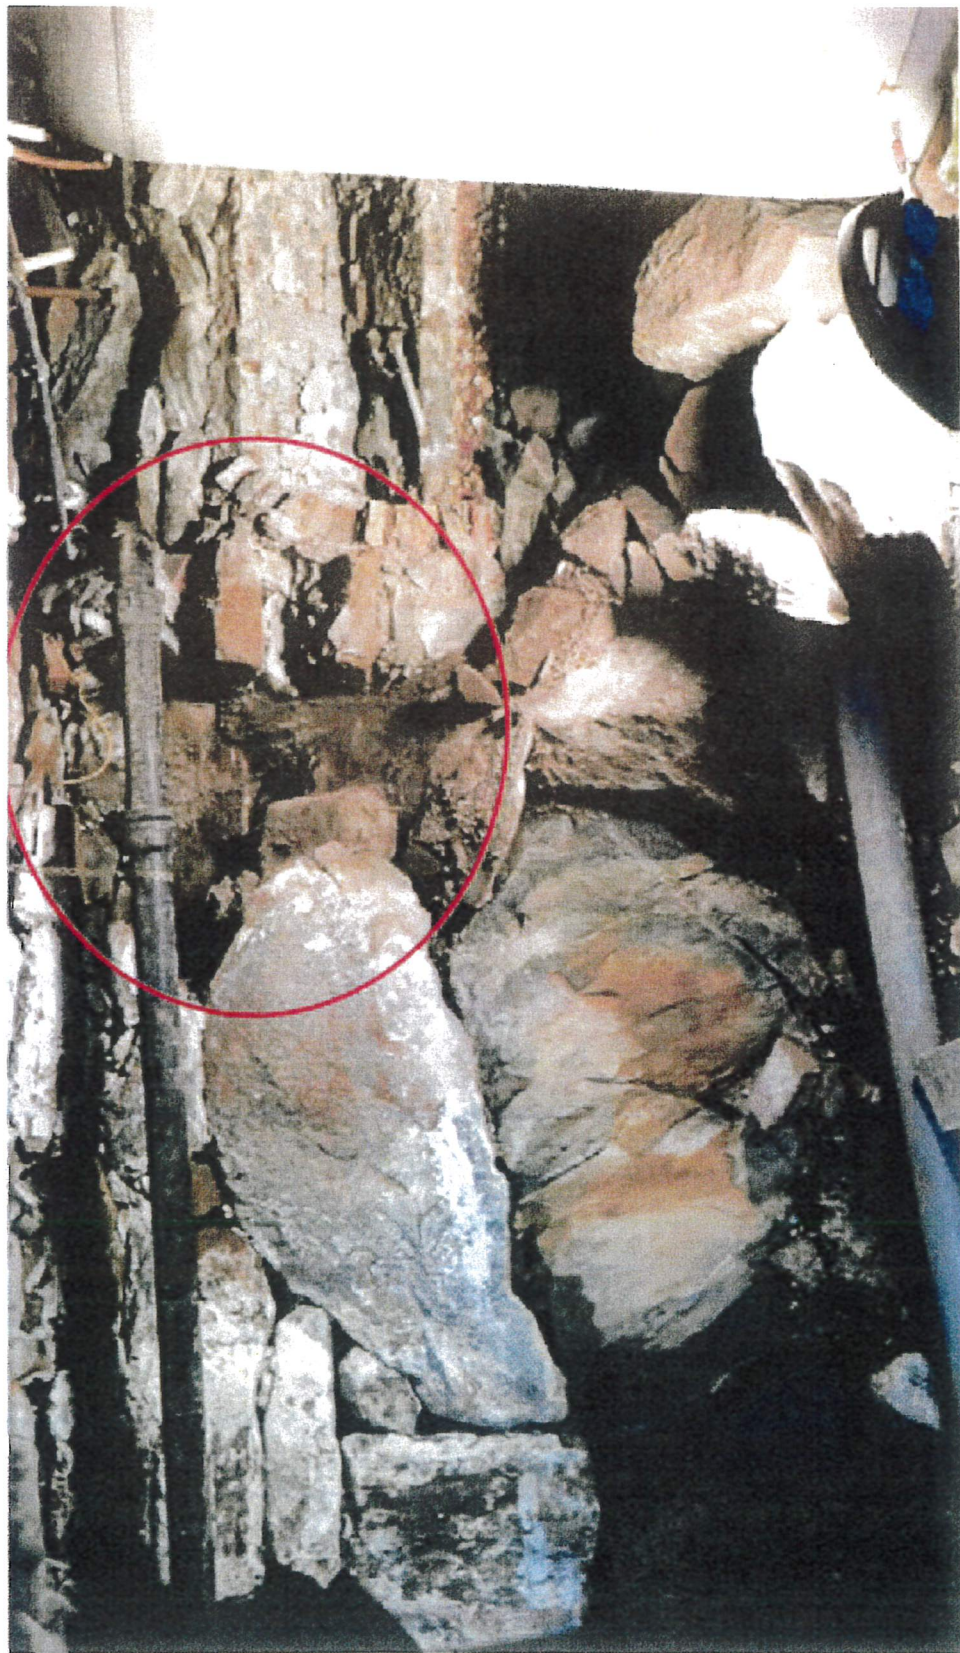
Bilde viser ett tredje parti av grunnmuren mot nord. Grunnmuren er også her plassert på et fjellparti som heller sterkt inn mot kjelleren. Her har også ett par holdsteiner skidd ut, noe som har medført at en større parti av grunnmuren har kollapse. hvor også her Området som er merket med en rød ring viser det området som har kollapse og omfatter et område på godt og vel en meter..

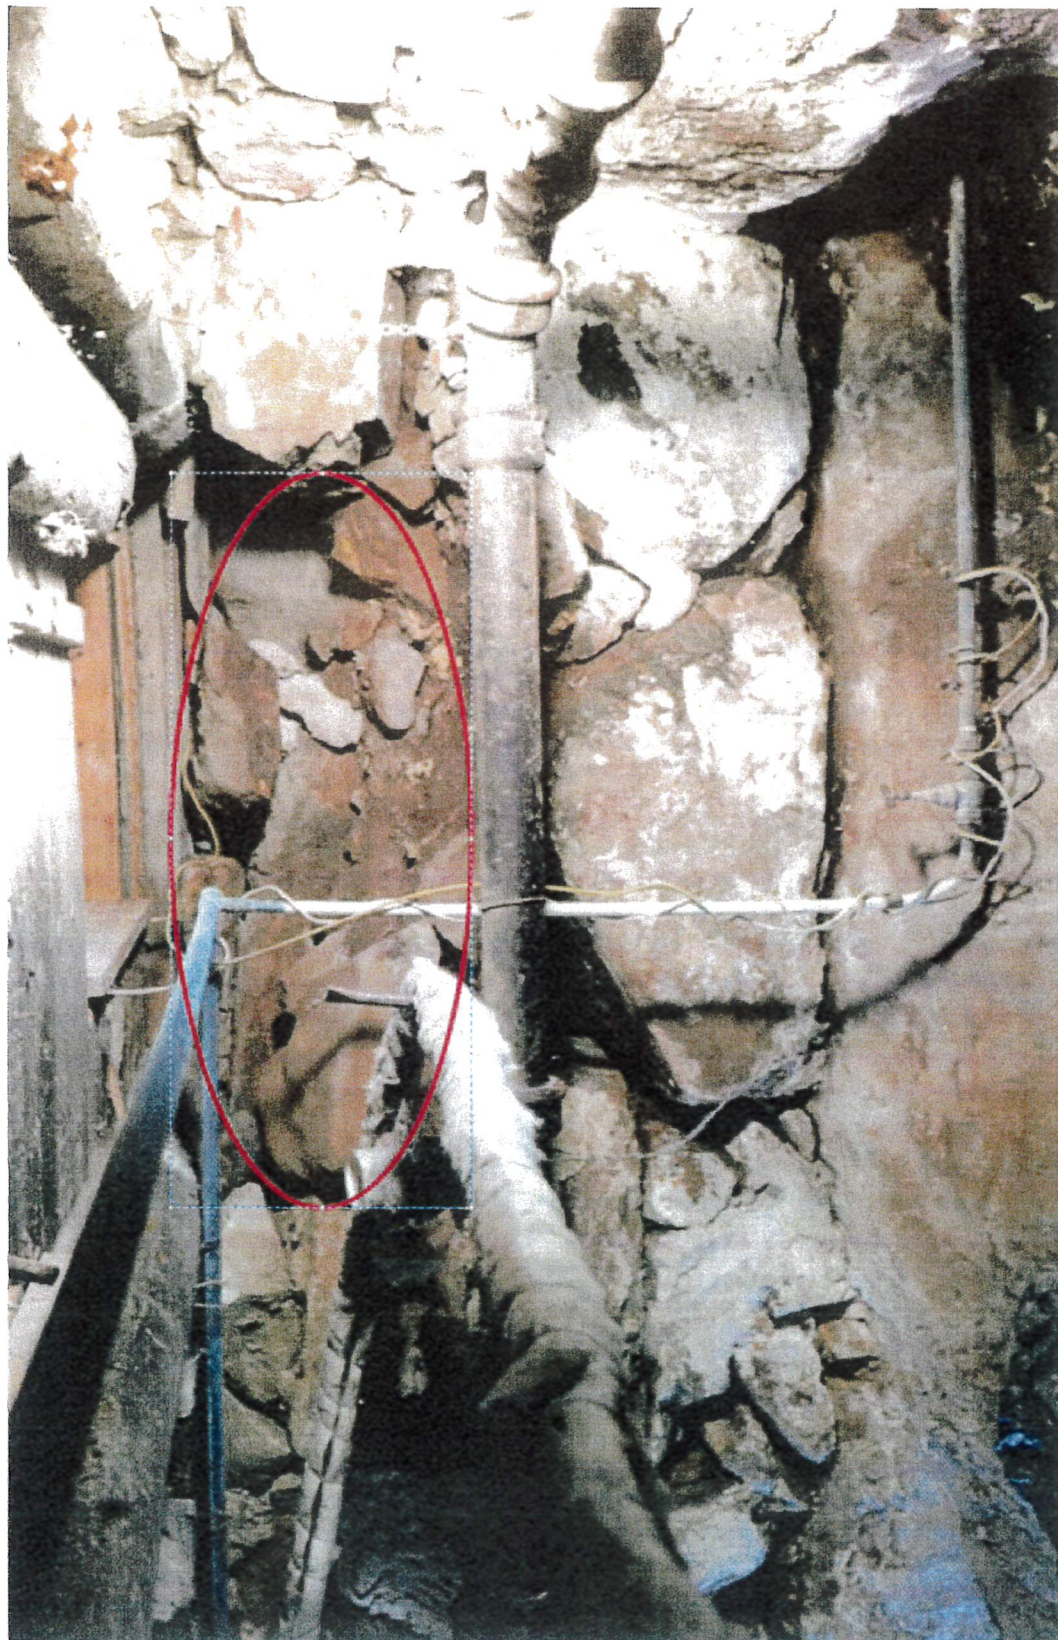
Bilden viser et annet parti av grunnmuren mot nord. Her er grunnmuren plassert på et fjellparti og hvor et større parti av grunnmuren også har kollapset og rast ut etter mange år med vanninntrenging. Siden fjellpartiet heller sterkt inn mot kjelleren har ett par større holdsteiner rast ut på grunn av manglende bindemiddel mellom steinene, tyngdekraften og trykket fra resten av grunnmuren. Området som er merket med en røde ringen viser det området som har rast ut og som omfatter et område på ca en meter.

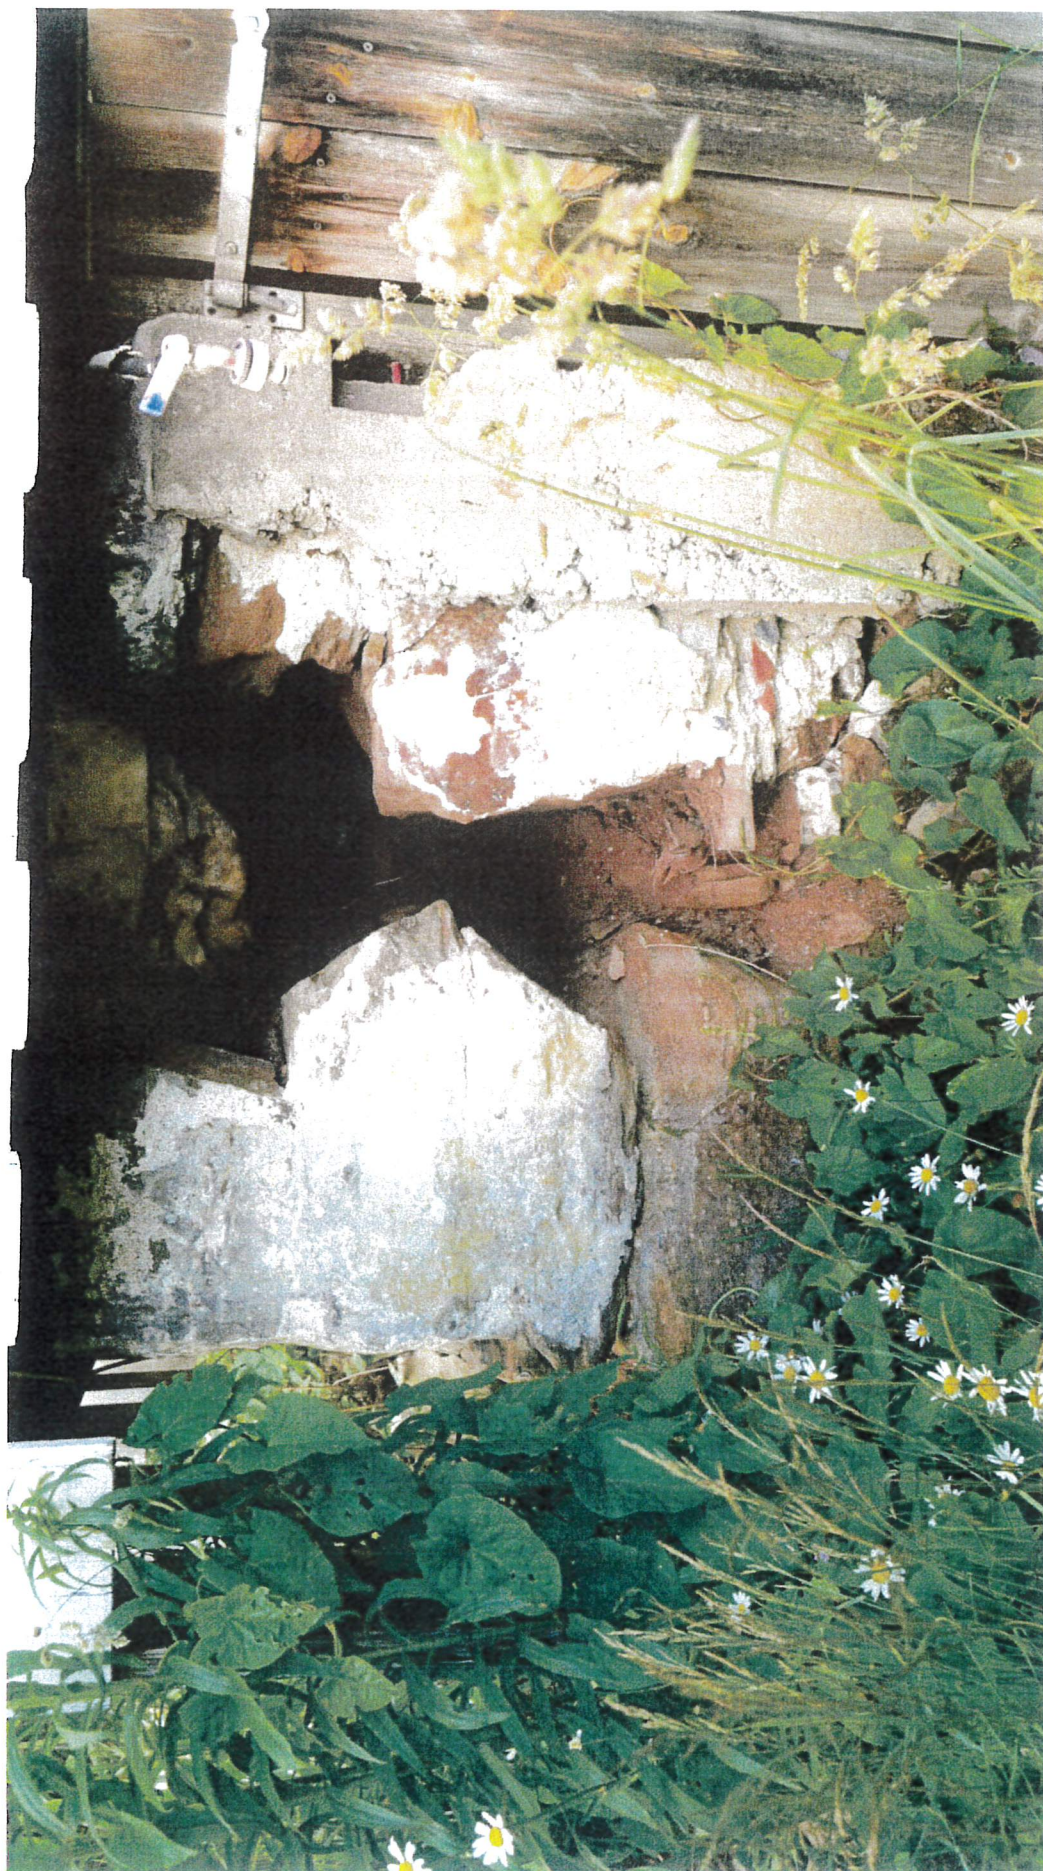
Bilde viser grunnmuren mot vest. Som man ser fremstår denne delen av grunnmuren mer som en varde, hvor steinene ligger løst og kan plukkes ned for hånden. Området som er merket med en rød ring viser det området hvor grunnmuren har kollapset og som omfatter et område på ett par meter. Som man ser er bunnsvillen godt synlig og både bunnsvillene og bærebjelkene i dette partiet henger i luften..

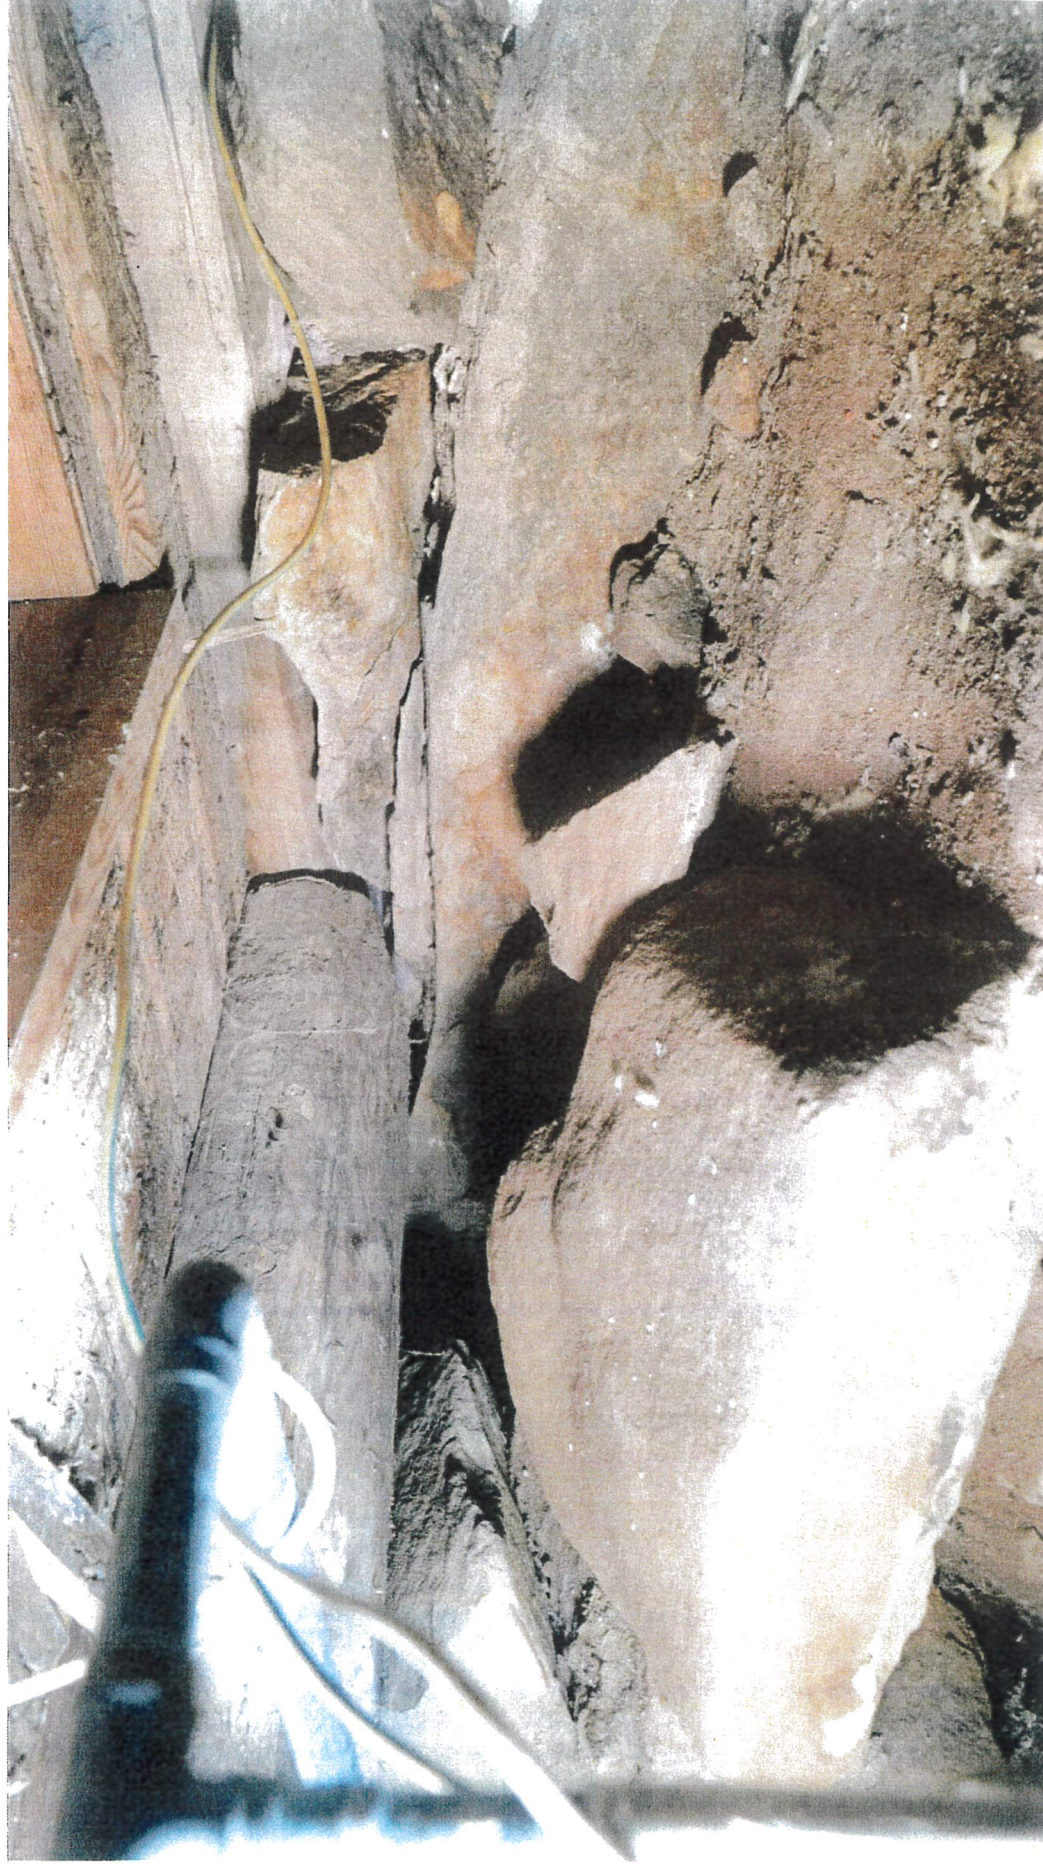
Bilde viser hjørnet av grunnmuren mot vest og sør. Som man ser er store deler av dette hjørne rast ut. Det er satt opp en provisorisk mur for å unngå at hele hjørne raser sammen og for å kunne feste dørkarmen til kjellerdøren.

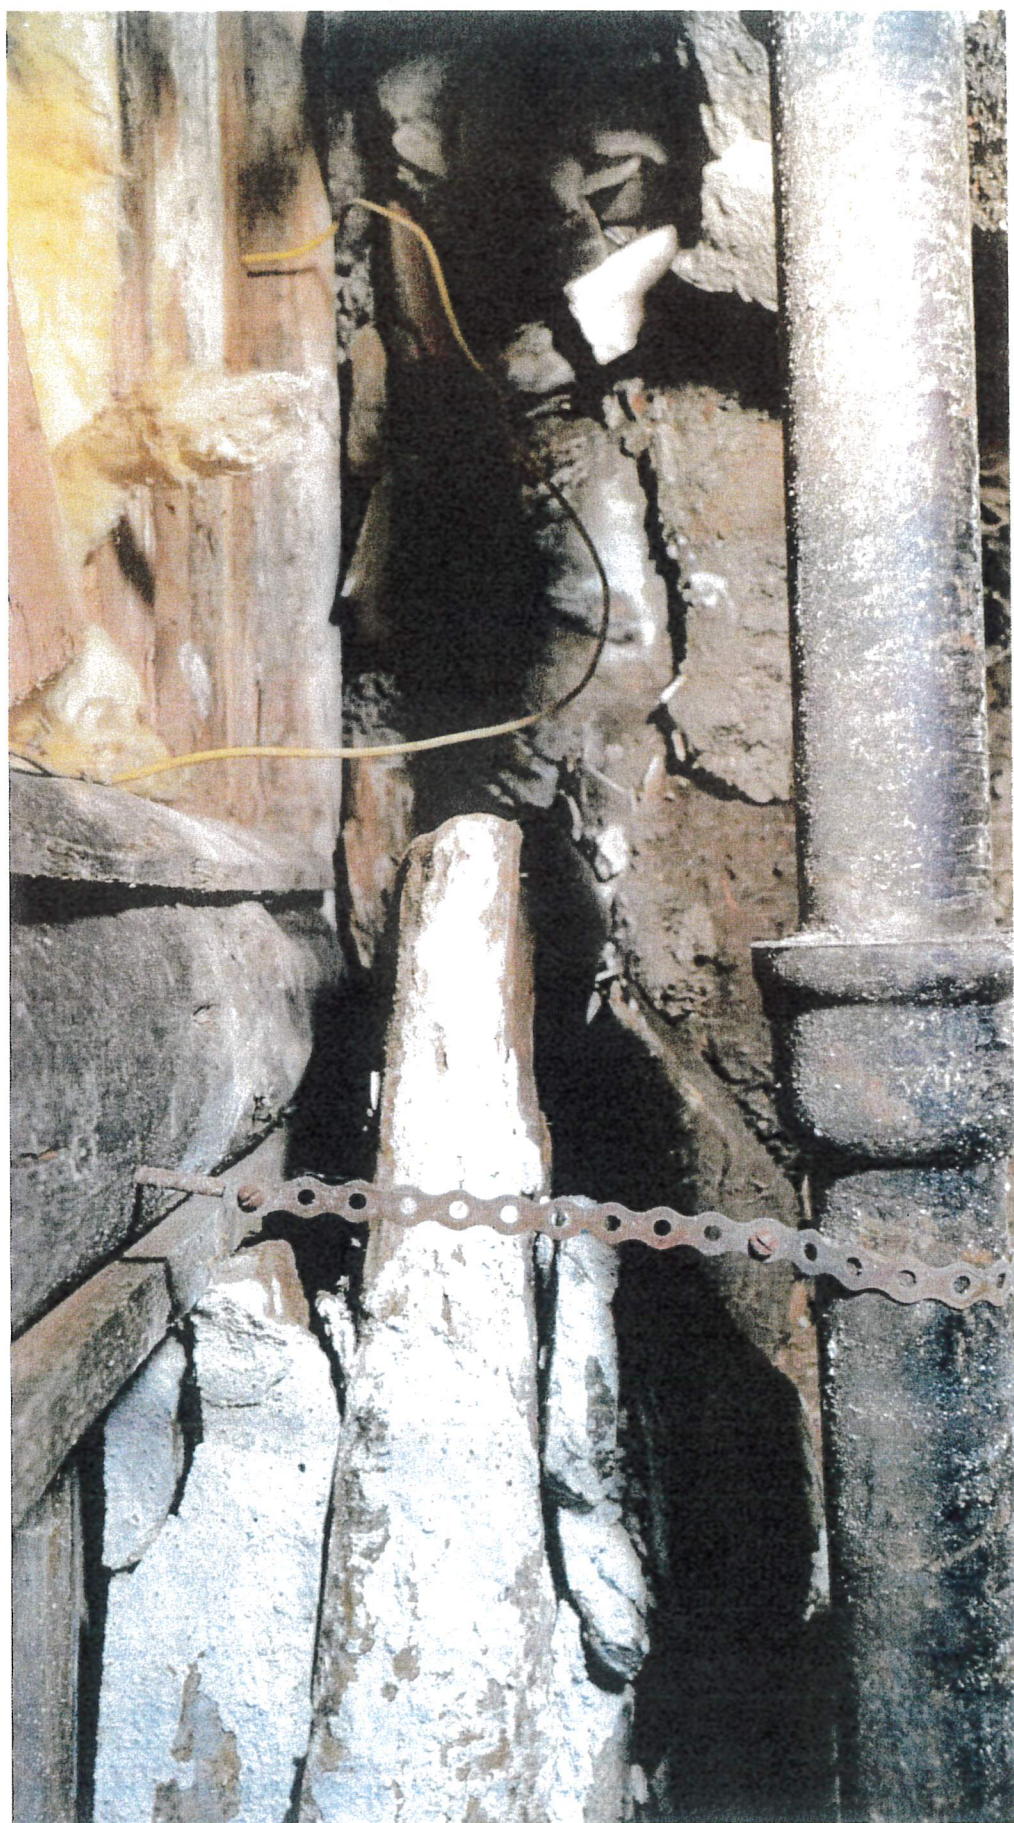
Bilde viser en bærebjelke som henger kun i spikerfeste mot bunnsvillen. På bilde ser man at bunnsvillen i dette partiet henger i løse luften. Dette er grunnmuren mot vest.

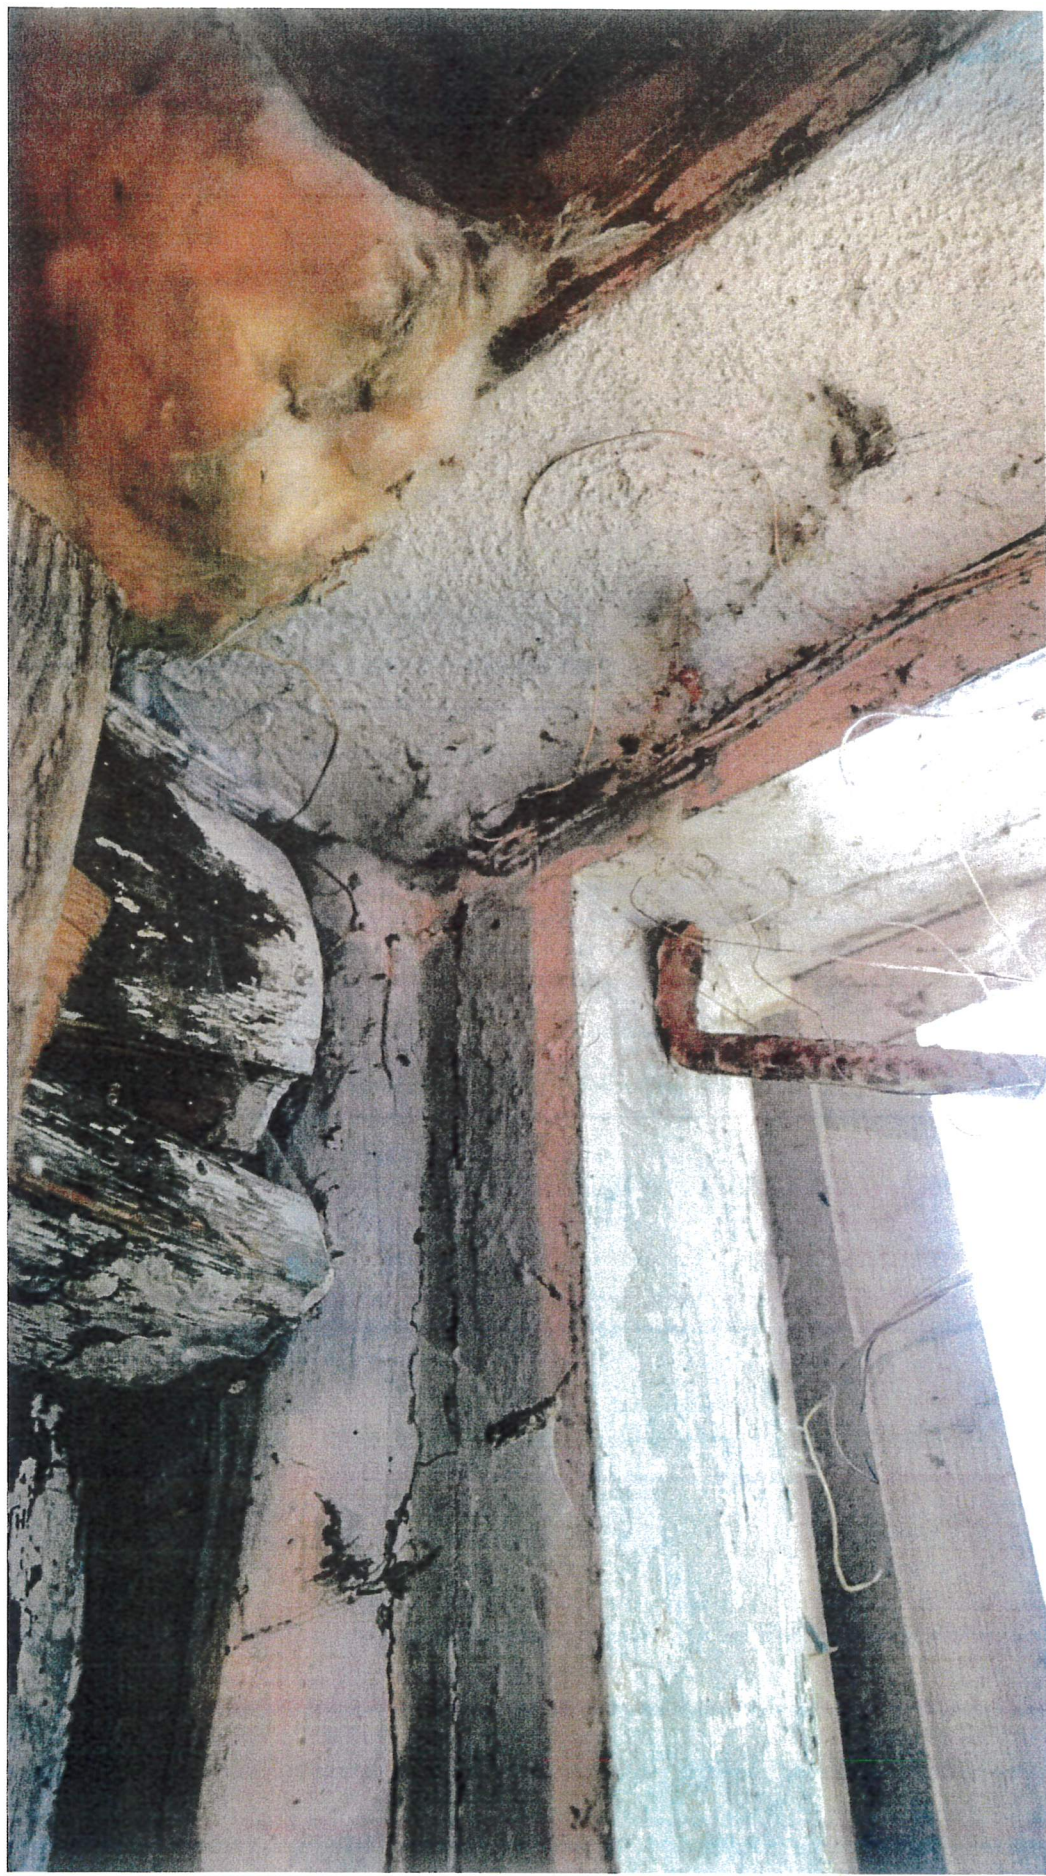
Bilde viser en bærebjeltene som henger kun i spikerfeste mot bunnsvillen. På bilde ser man at bunnsvillen i dette partiet henger i løse luften. Dette er grunnmuren mot nord.

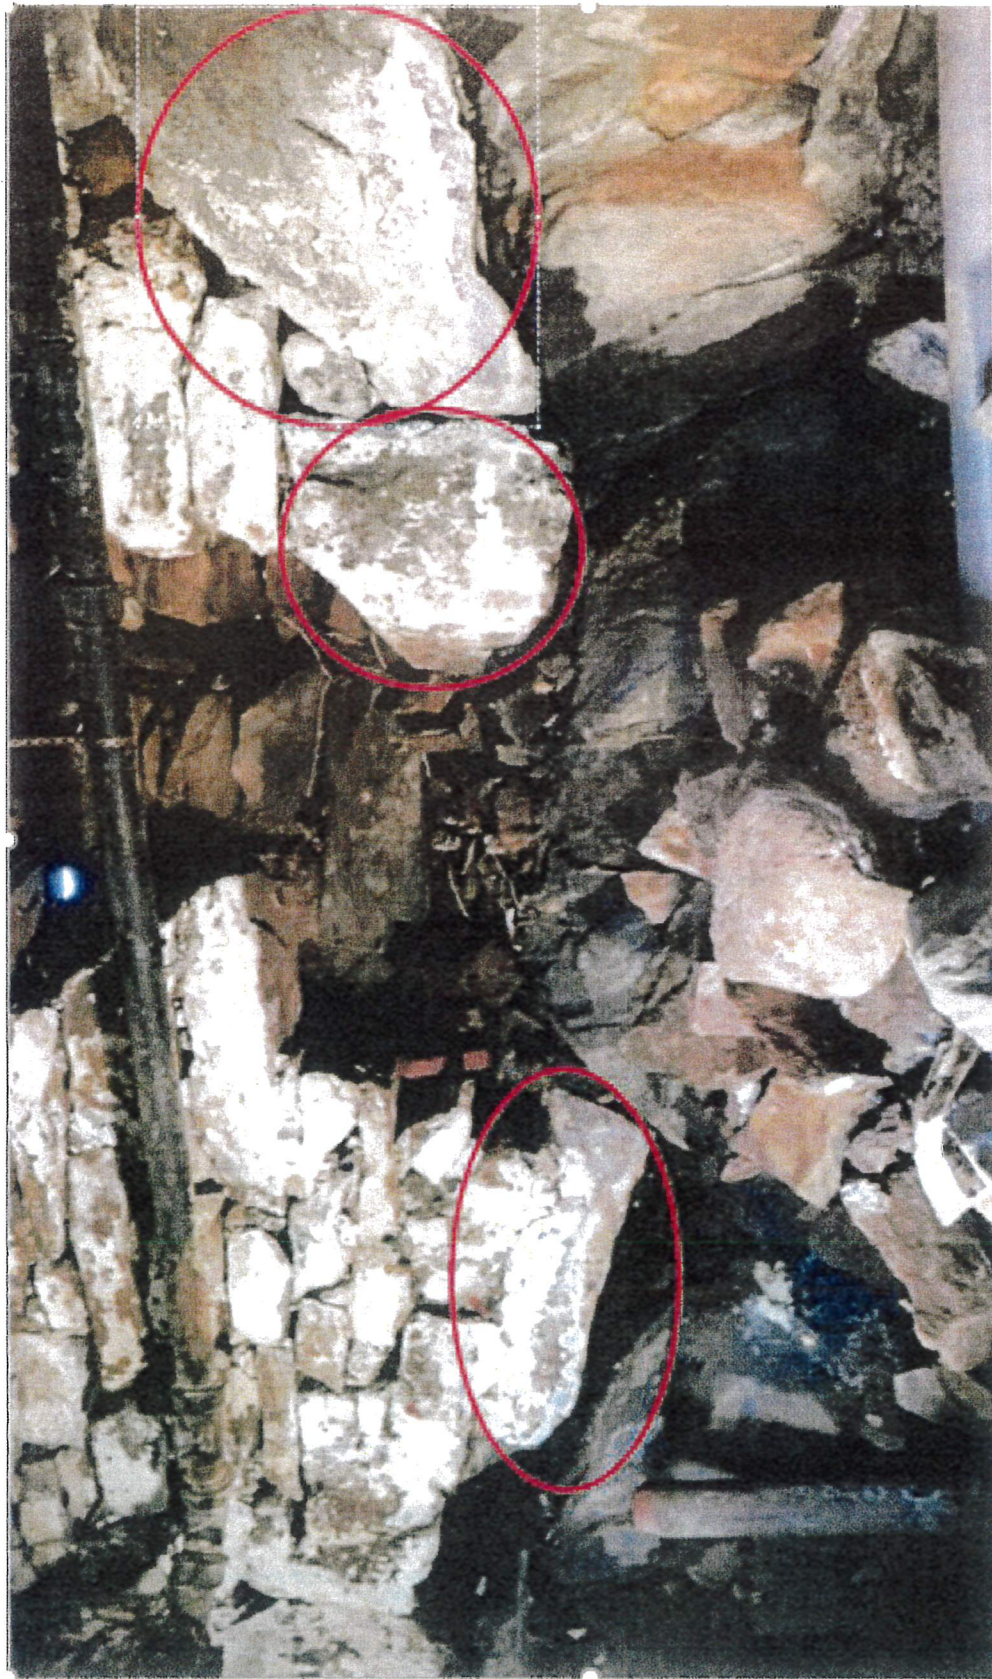
Bilde viser en bærebjelke som hviler på selve vindusrammen og ikke på grunnmuren som vil være det normale. Flere av bærebjolkene mot syd hviler på vinduskarmen for de tre kjellervinduene. Dette er grunnmuren mot syd.

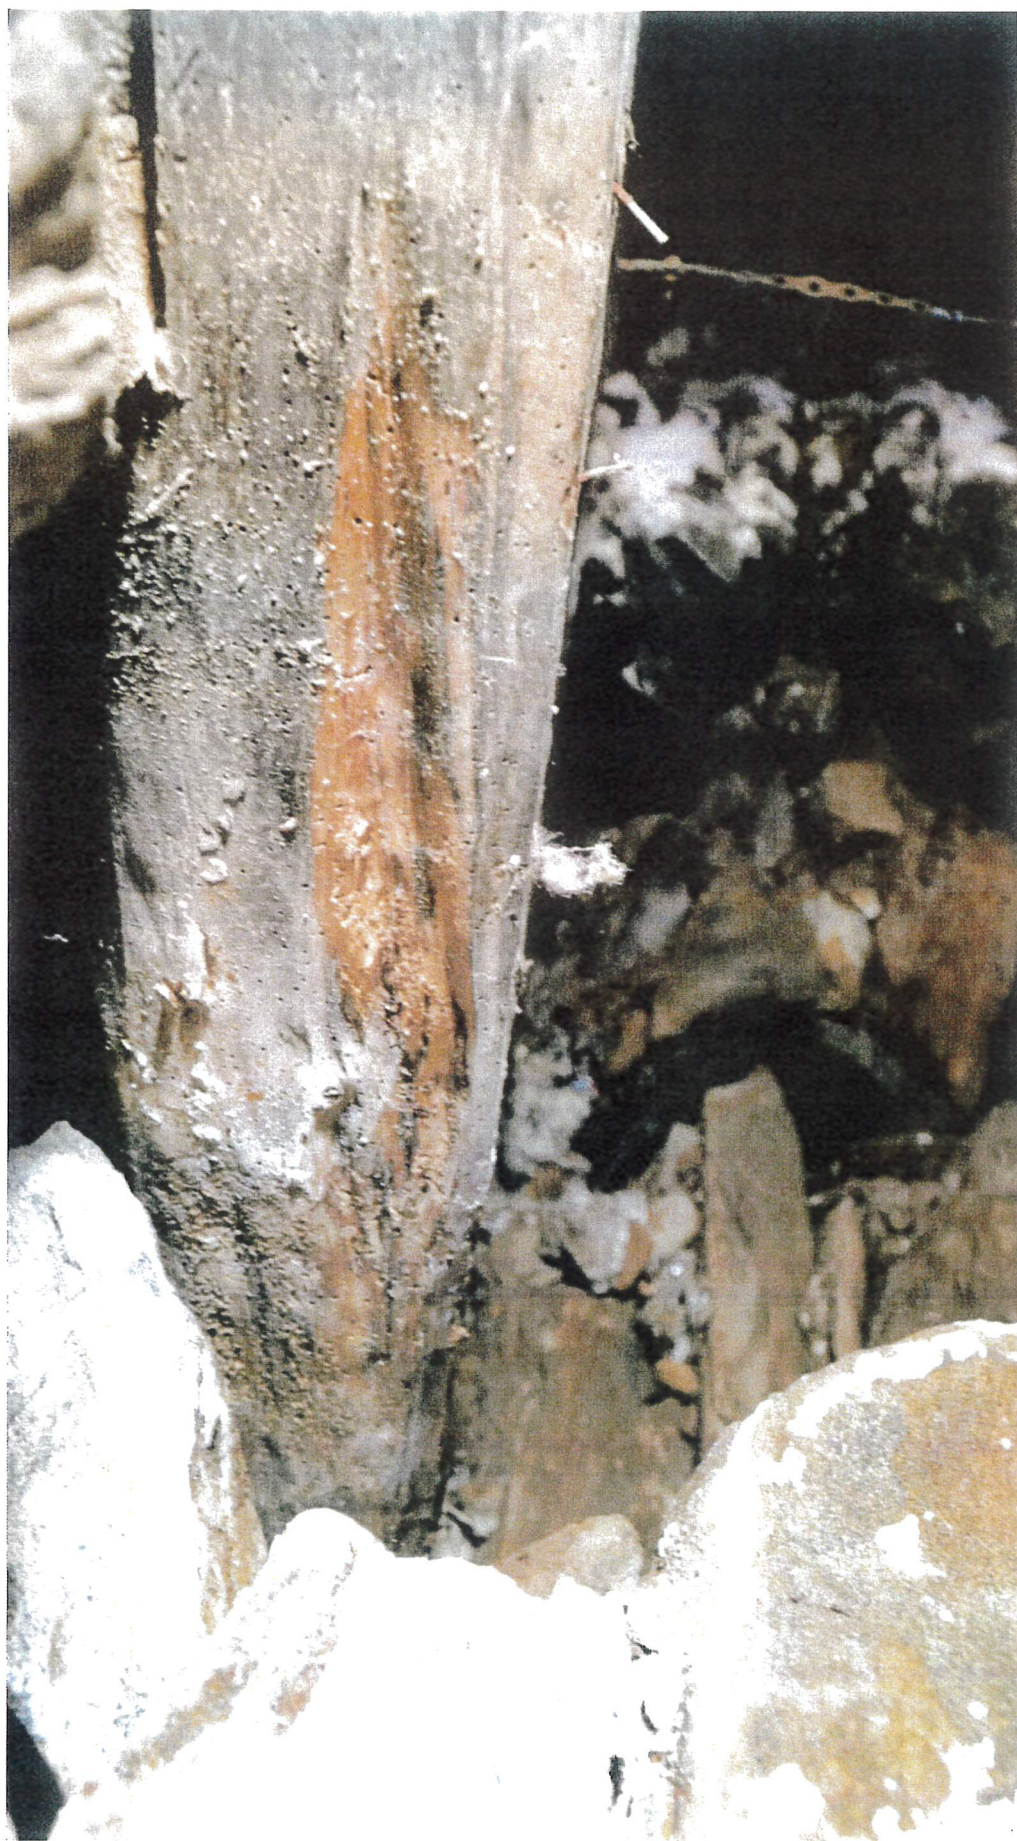
Bilde viser fortsatt grunnmuren mot nord. Rsten av grunnmuren holdes nå opp av de tre holdsteiene som er merket med rød ring. Som man ser er disse holdsteiene også plassert på fjellet som heller sterkt inn mot kjelleren. Når grunnmuren mot nord har vært spesielt utsatt og store deler av grunnmuren har klapset har det sammenheng med store vannmengder inn i grunnmuren gjennom flere årtier og som har vasket ut bindemiddelet mellom steiene og som igjen har redusert styrken i muren. Som man ser på bilde er fjellpartiet fortsatt fuktig, til tross for at det er flere uker siden regnfall..

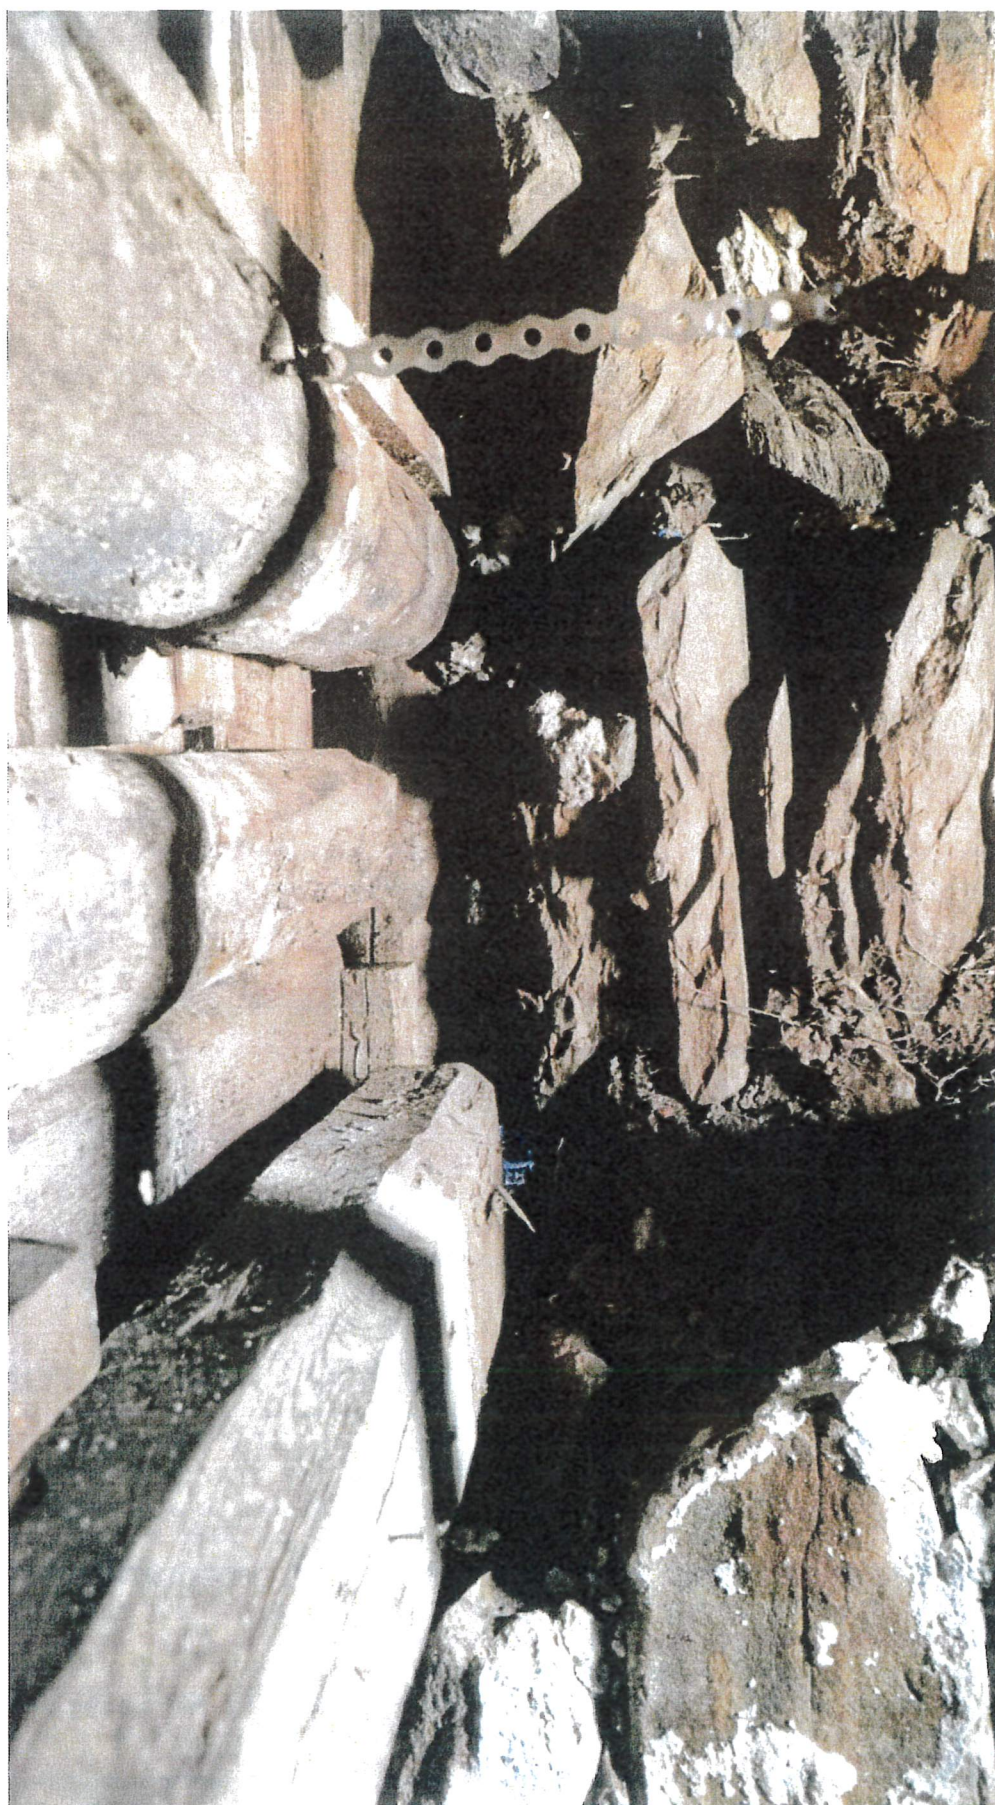
Bilde viser at det er slått inn kiler for å opprettholde nivået på gulvet i første etasje i boligen.

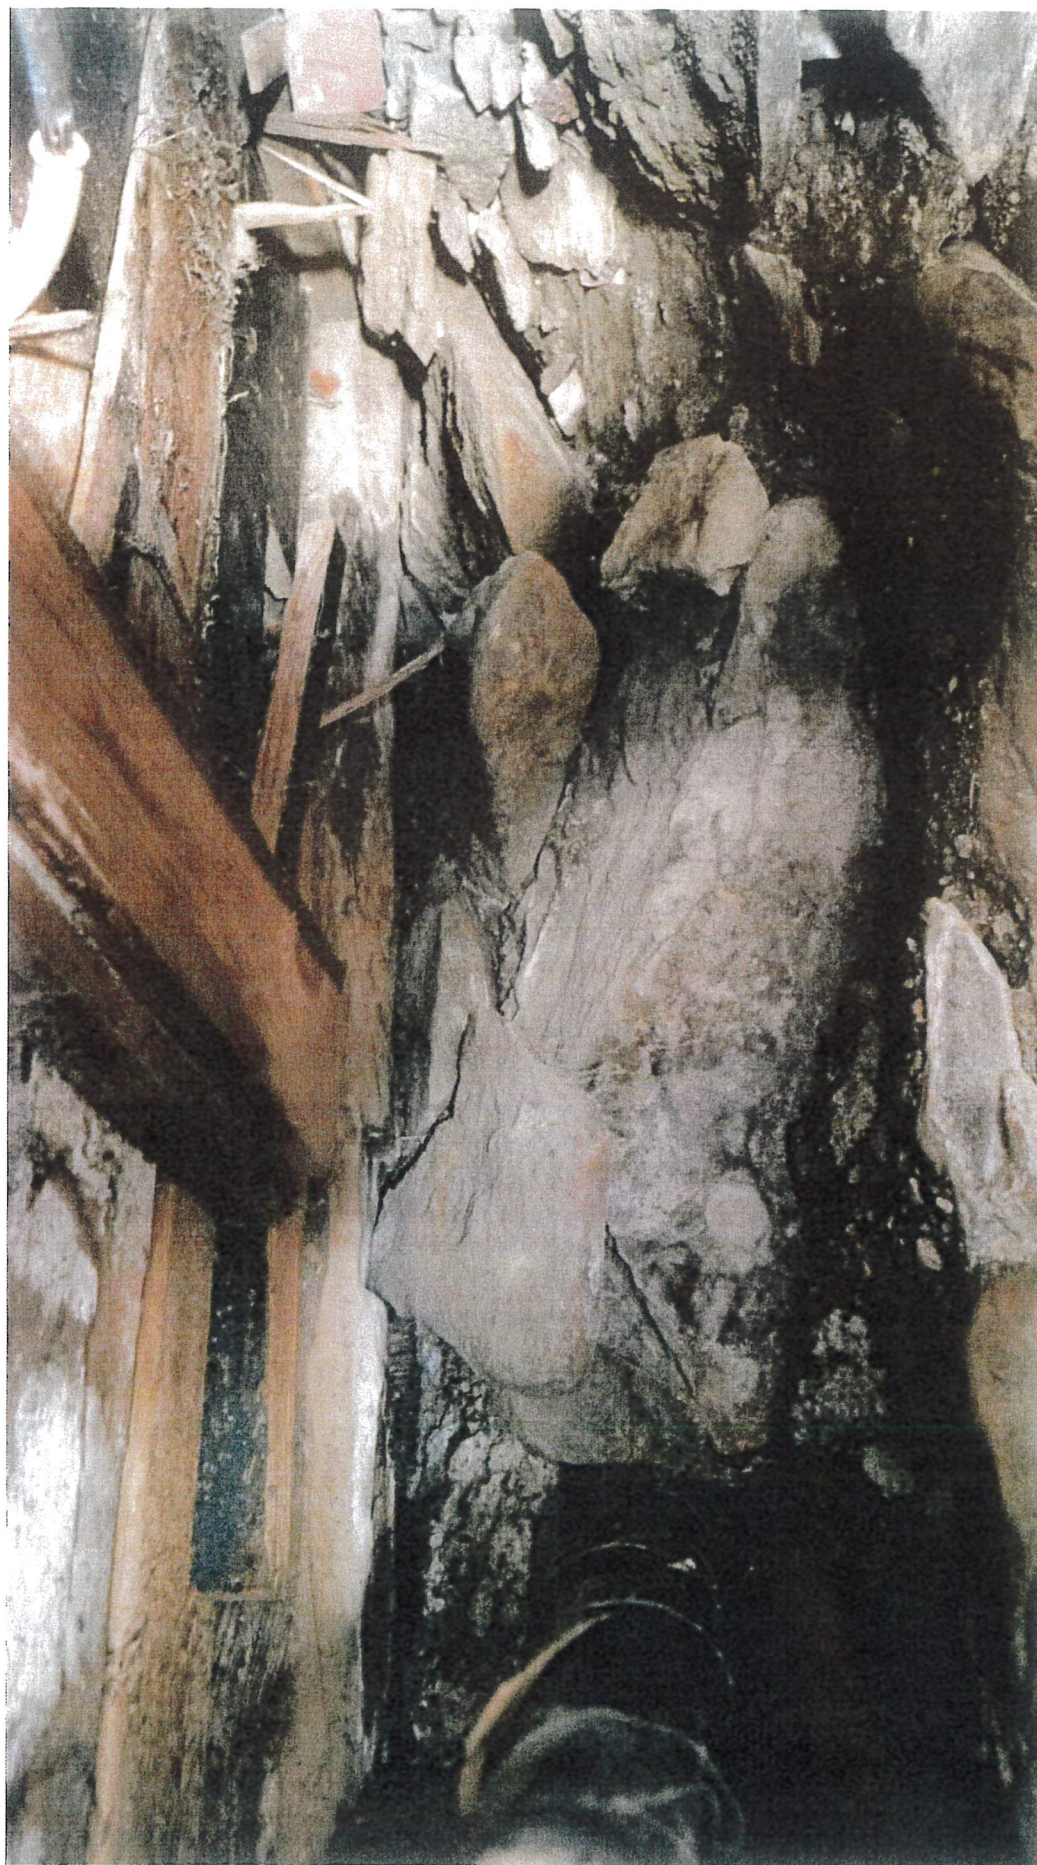
Bilde viser den enden på den samme bærebjelken i stuen i første etasje og som er festet i pipeelementet. Som man ser av bilde har selve bærebjelken store sprekkdannelser på grunn av den store belastningen. I tillegg viser bilde også at pipeelementet har store sprekkdannelser, også dette på grunn av den store belastningen. Det er satt opp stendere for å avlaste både bærebjelken og pipeelementet.
