## Vedlegg 1

### Den nåværende boligens tekniske tilstand

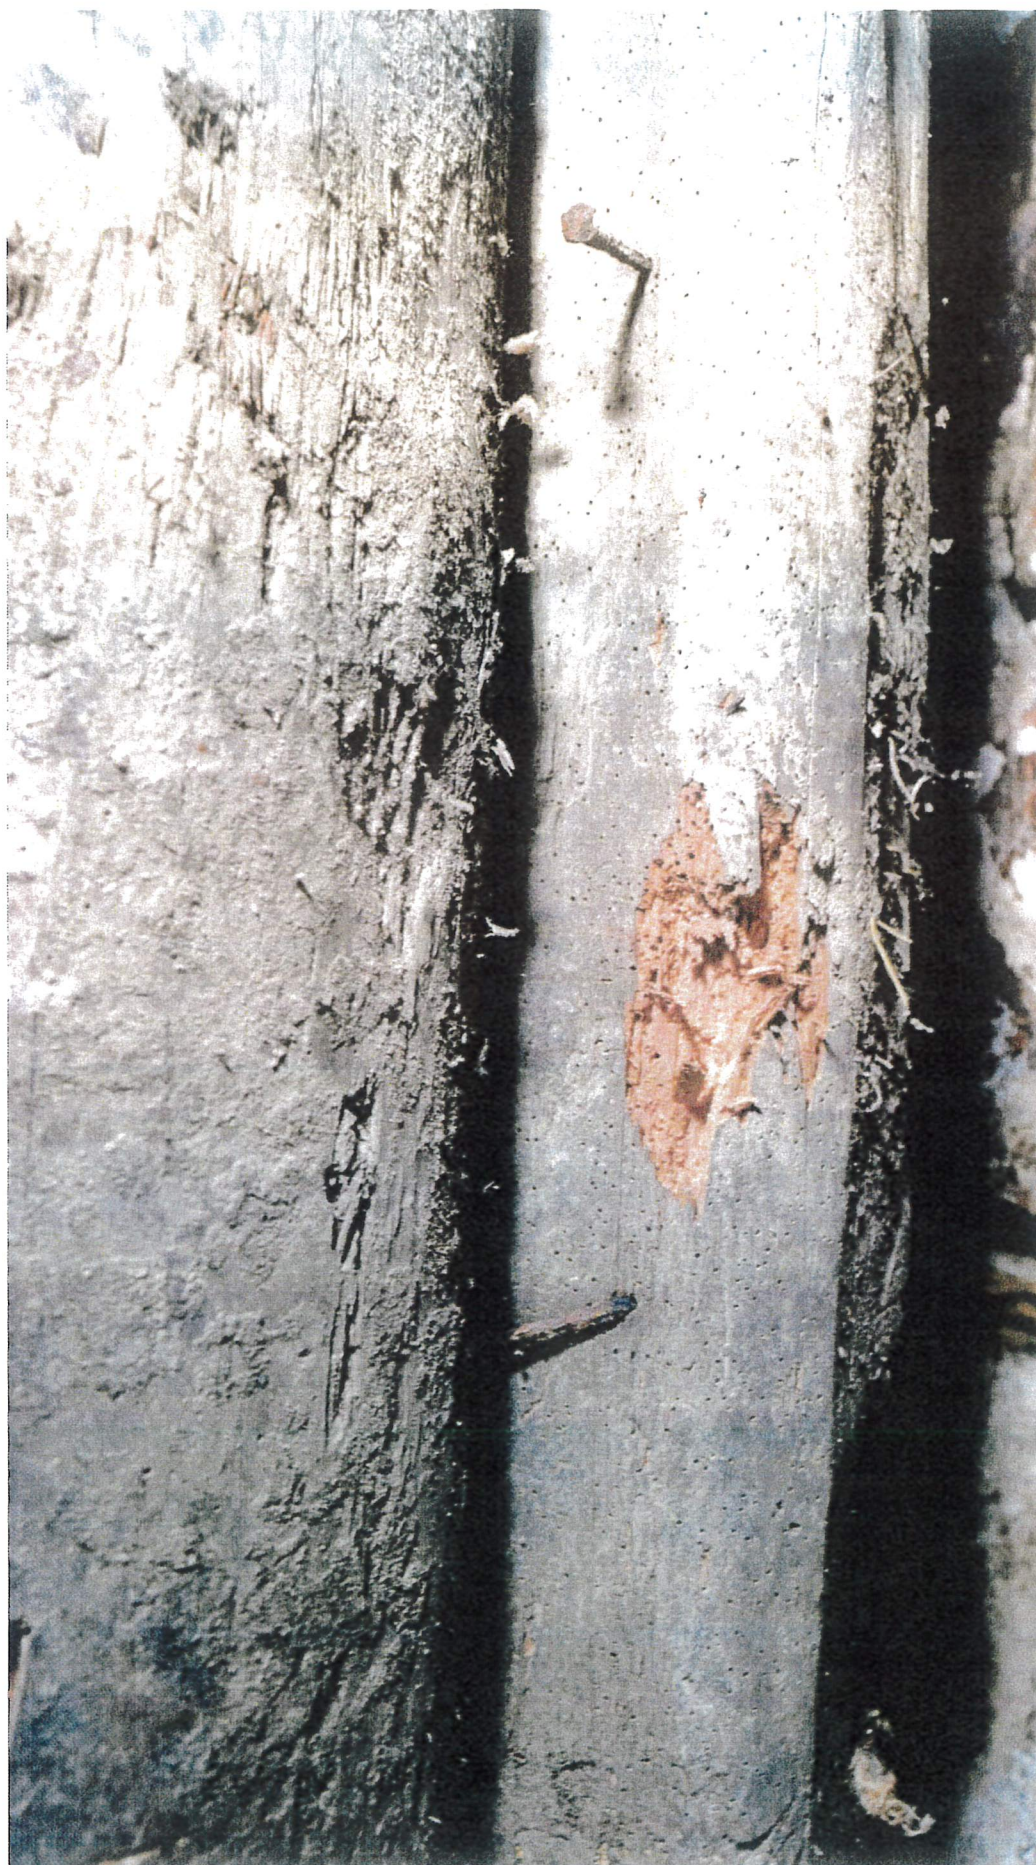
Bilde viser en bærebjælkene som henger kun i spikerfeste mot bunnsvillen. På bilde ser man at bunnsvillen i dette partiet henger i løse luften. Dette er grunnmuren mot nord.

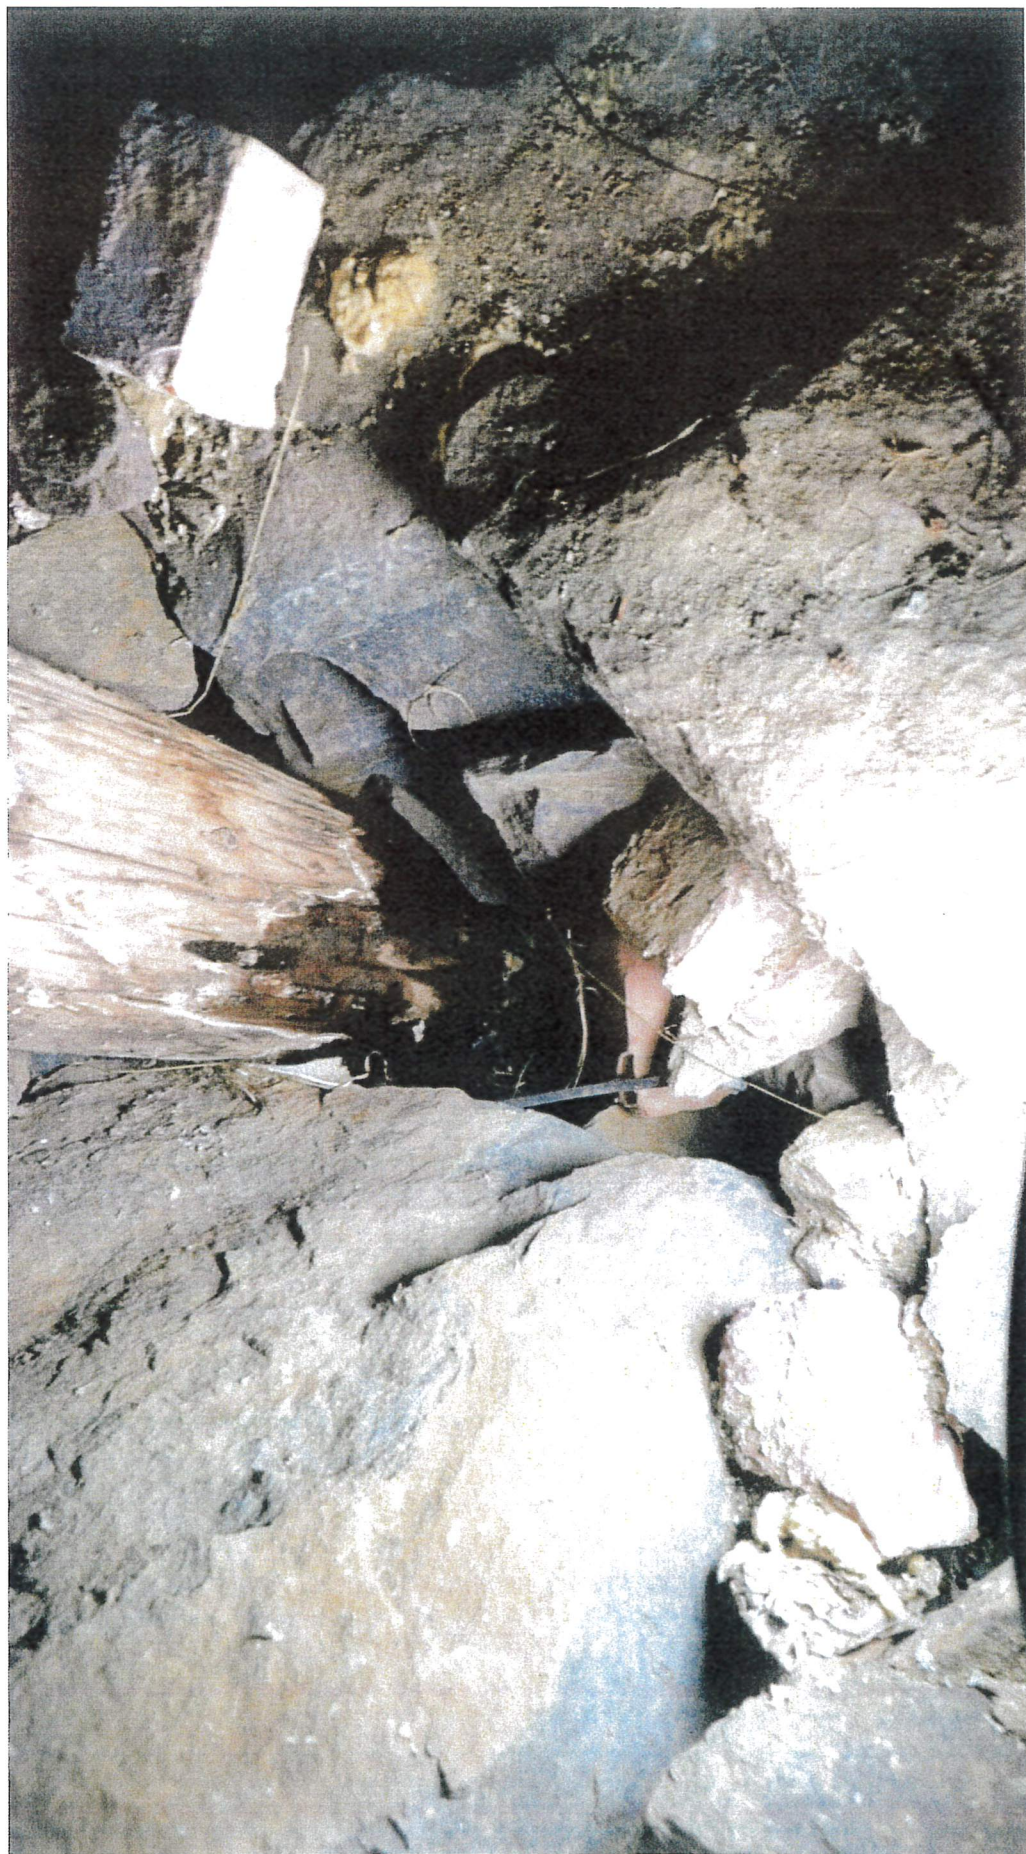
Bilde viser en bærebjelke som er kraftig angrepet stokkmaur, noe som har redusert styrken i bærebjlekene. I tillegg er disse bærebjlekene også kraftig underdimensjonert, i tillegg til at avstanden mellom disse er altfor lang i forhold til dimensjonene på bærebjlekene..

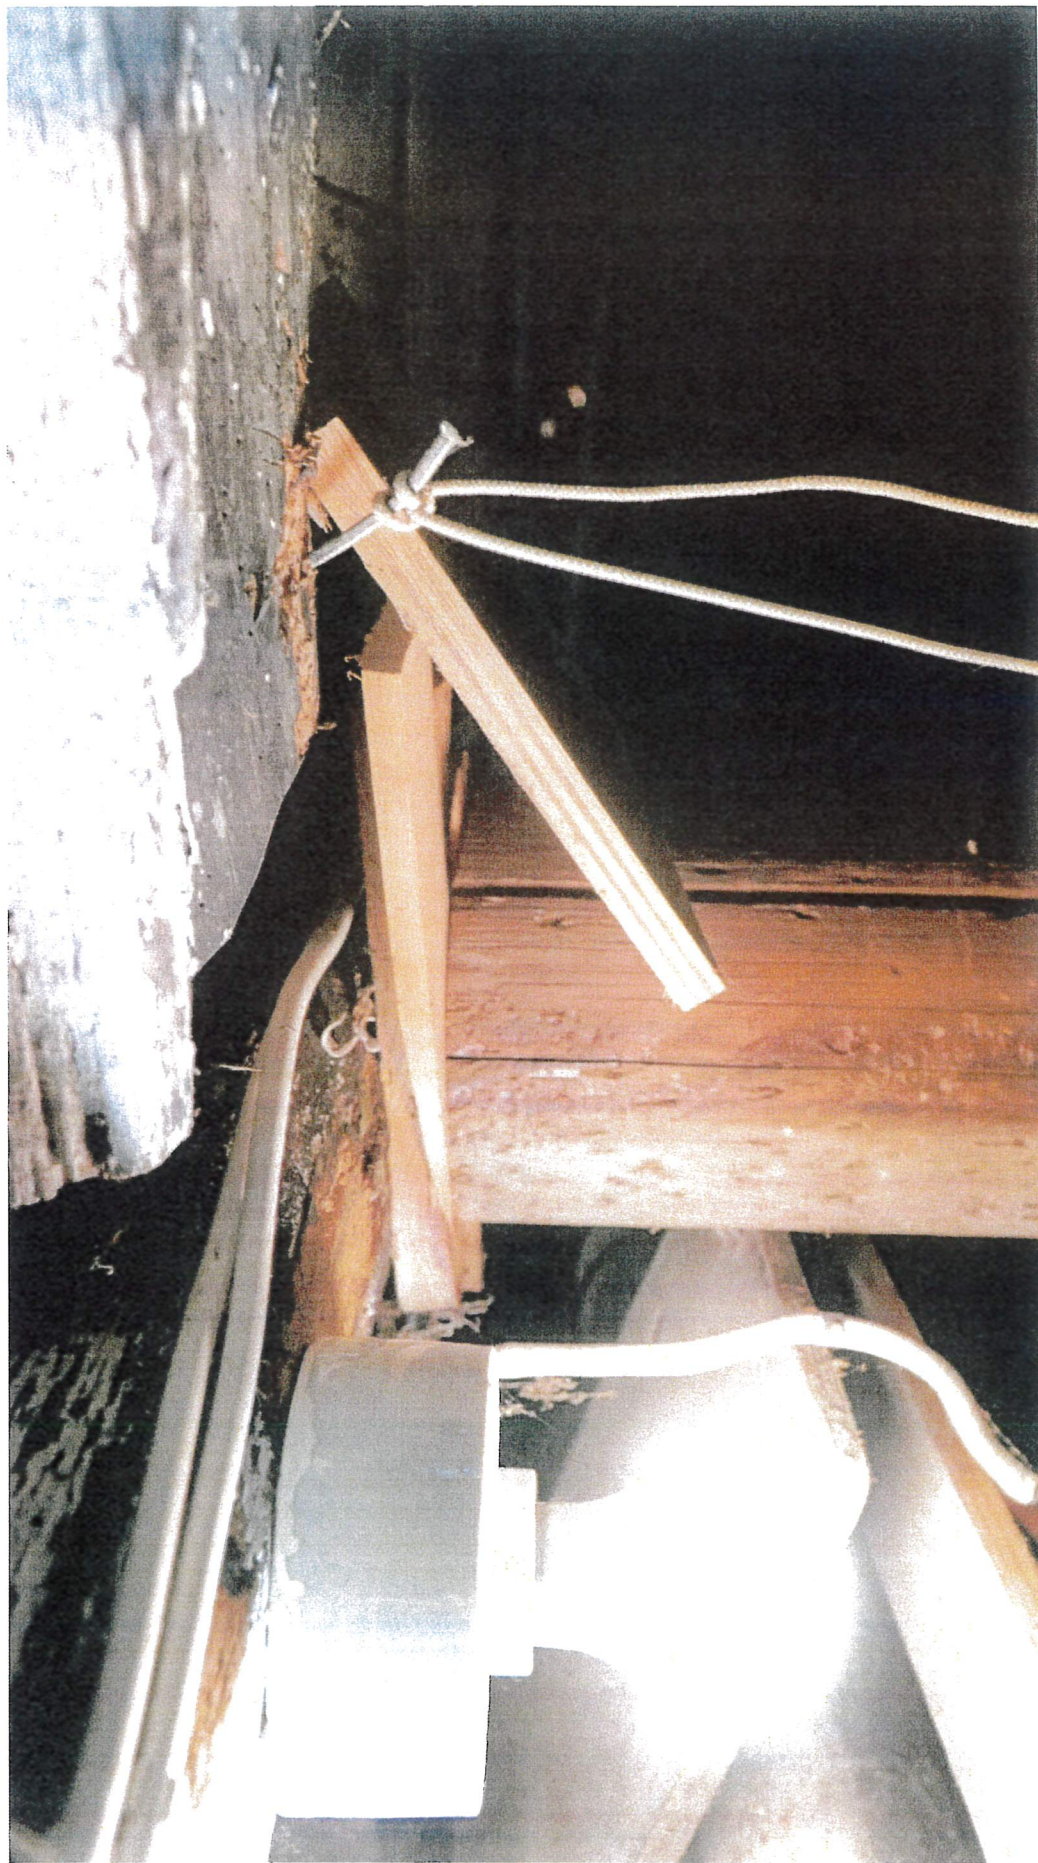
Bilde viser den ene av de to gamle telefonstolpene som bærer mesteparten av den opprinnelige boligen. Disse har stått konstant i vann i mer enn 30 år noe som har resultert i at store deler av stolpen er svært svekket og hvor det bare er et tidsspørsmål før en av disse eller begge bryter sammen og hele den opprinnelige boligen kollapse. På bilde ses tydelig fuktmerker 50 – 60 cm opp på stolpen.
