# Sluttrapport – Restaurering av gruve, pipe og brannmur

Navn på eiendom:	Waageshus
Gårds- og bruksnummer:	N/A
Type objekt:	Bolighus
Eier:	Vest Agder Museet
Adresse:	Brogata 26
Kommune og Fylke:	Farsund/Agder
Foto/tekst:	Tor Anders Øverland Larsen og Arkiv
Dato:	03.05.2026
Andre opplysninger:	Arbeidet er i hovedsak utført av eksterne aktører med formål om å istandsetting/resturering av eldre brannmurer, piper og gruve.

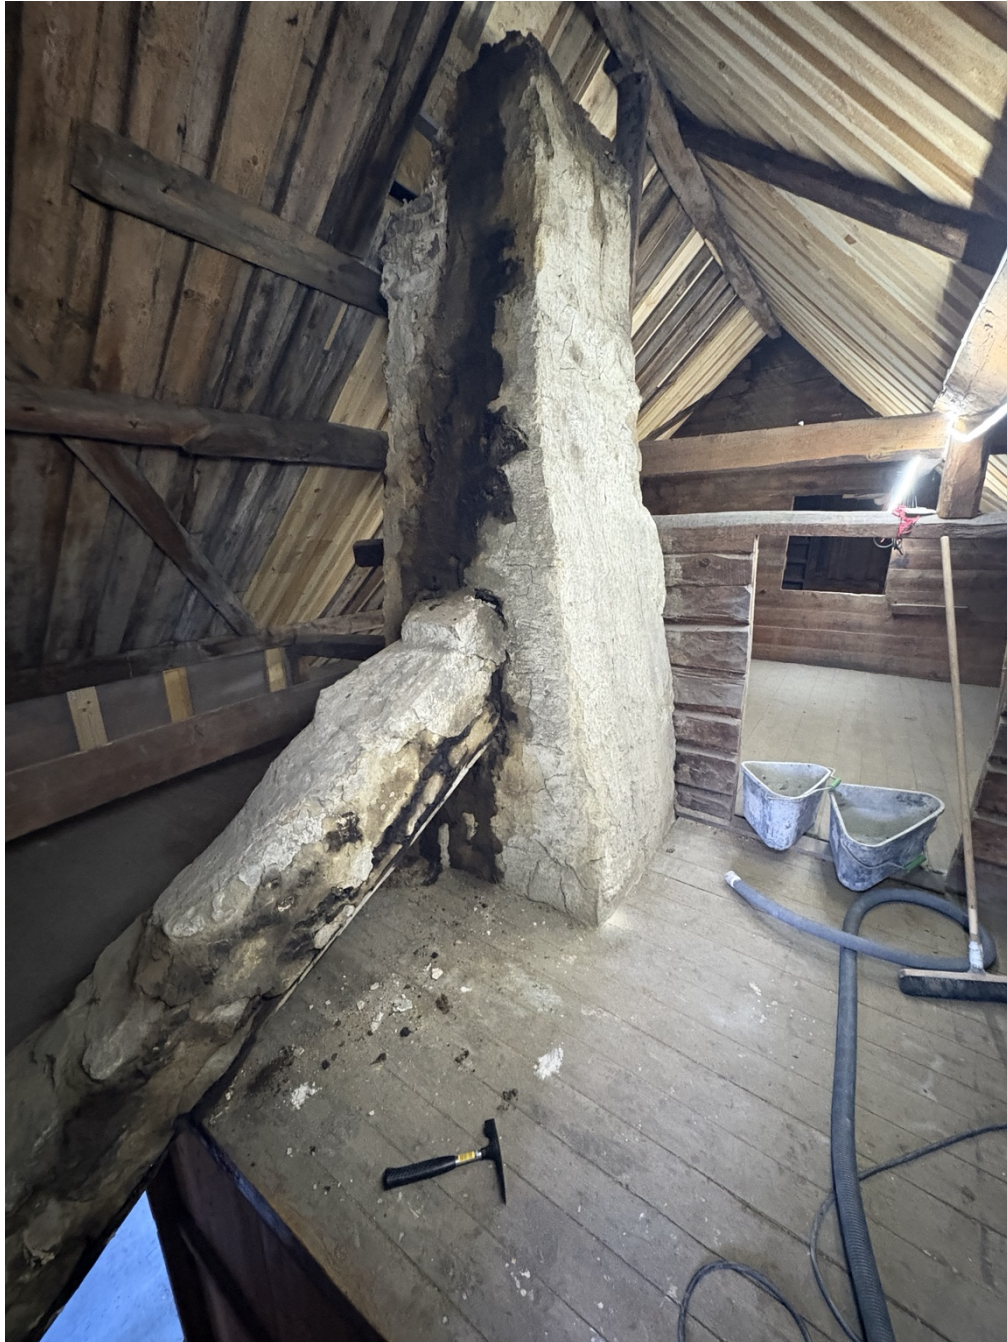
Oversiktsbilde av åpent ildsted før restaurering.

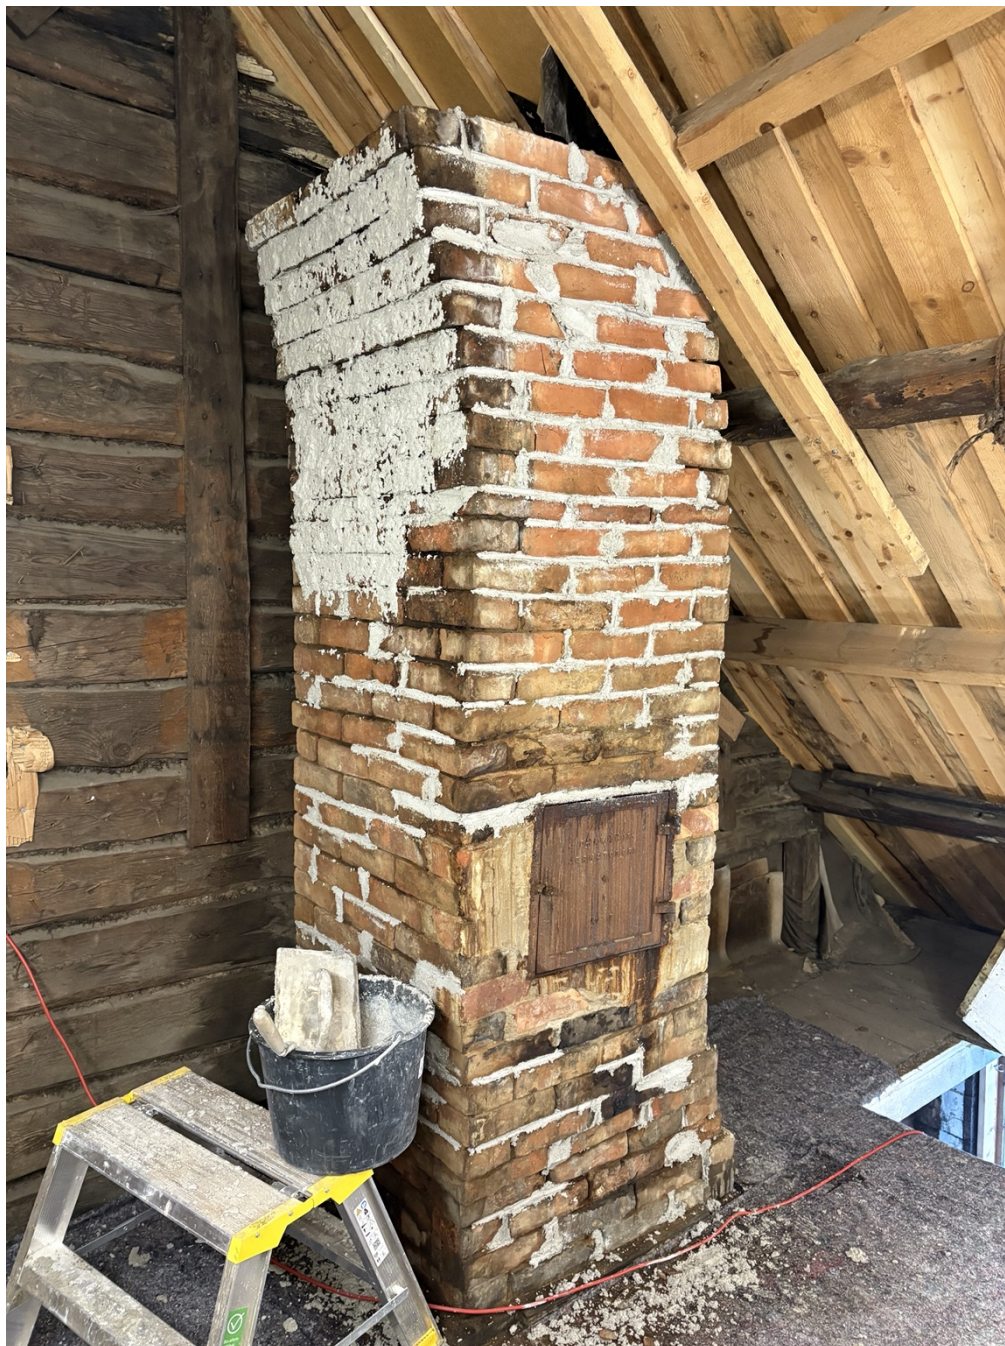
Detalj av brennkammer med sot- og varmeskader.

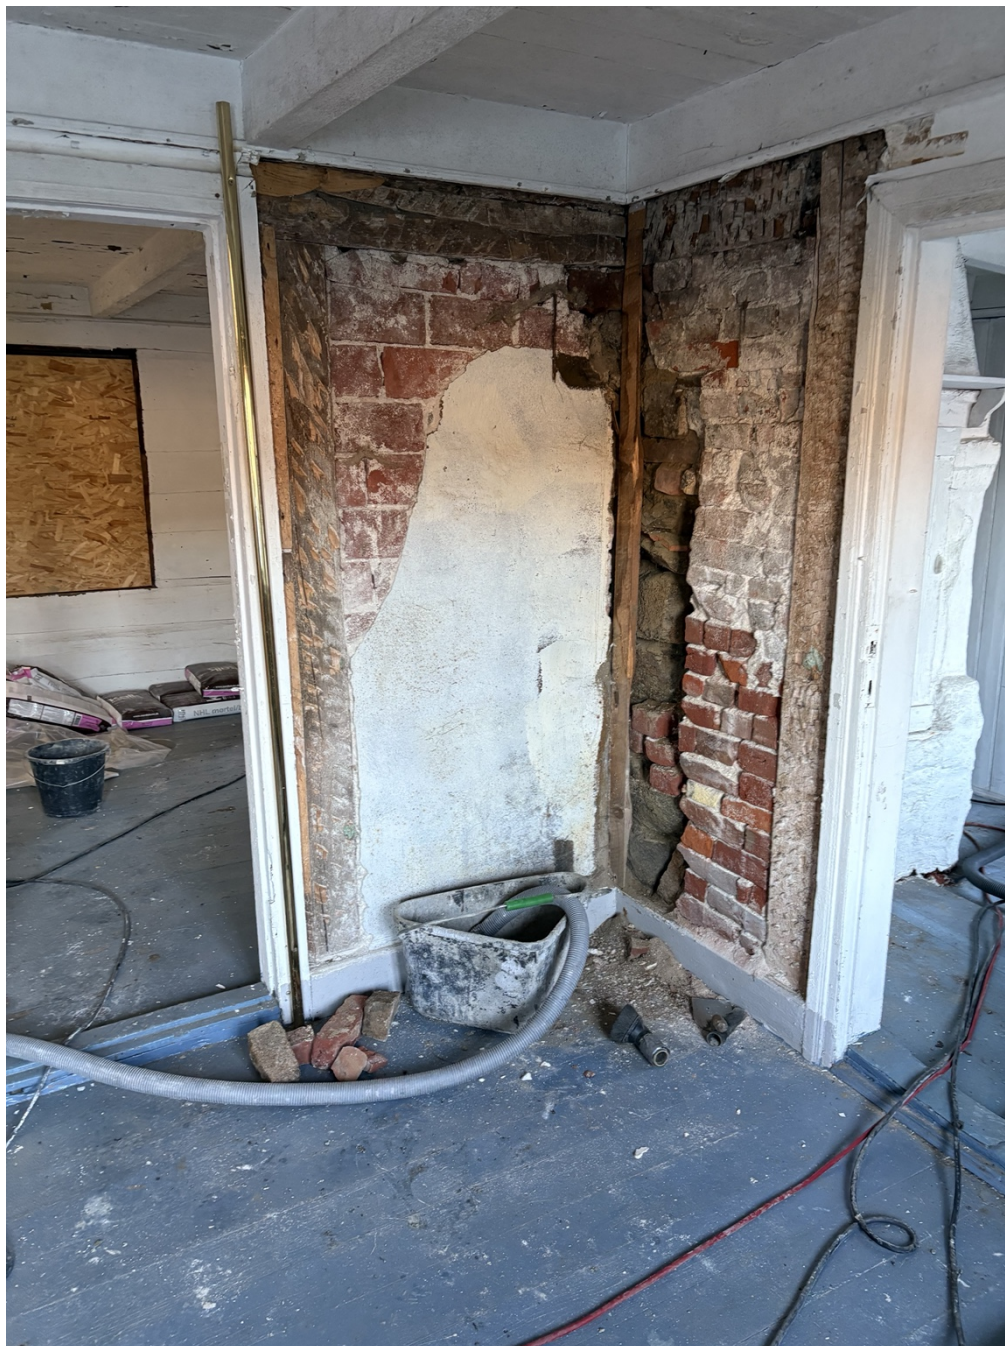
Avdekket sidevegg med gråstein og tegl.

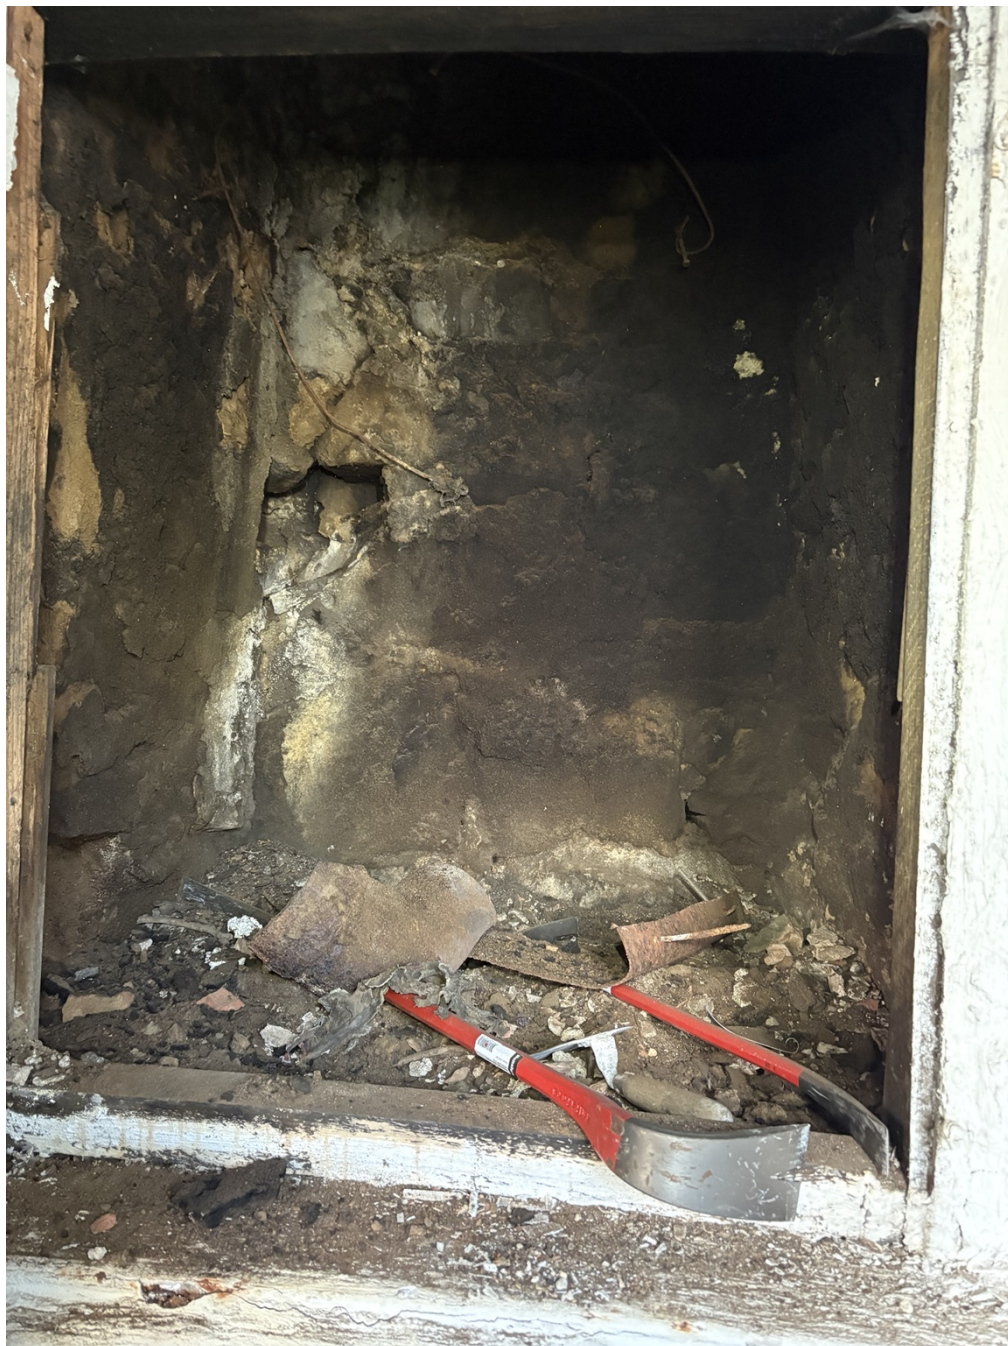
Bakside av konstruksjon før full rehabilitering.

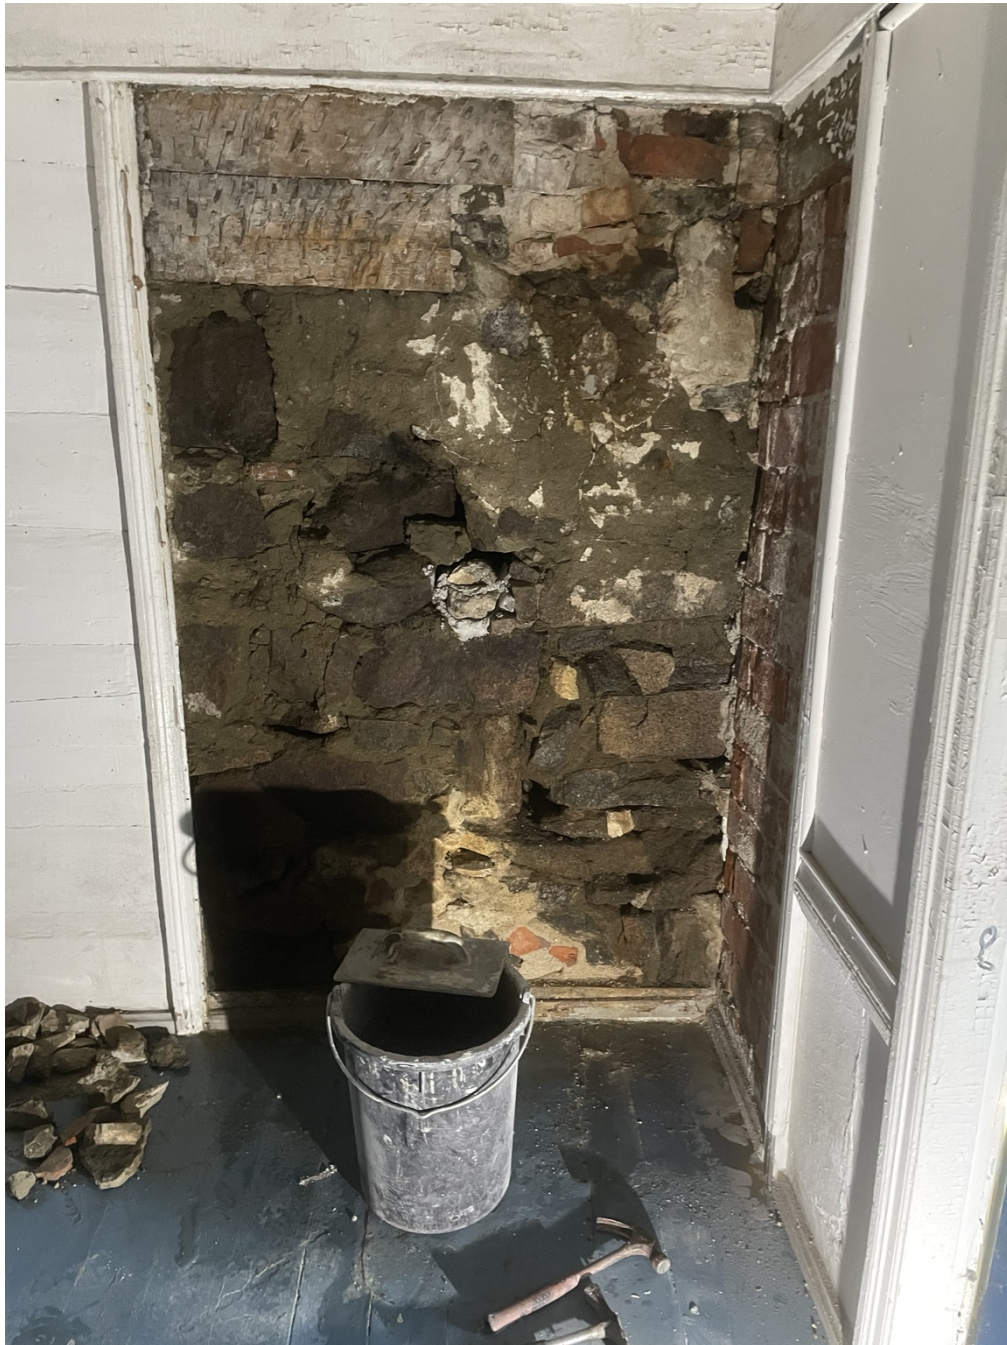
Strukturelle svakheter og åpninger dokumentert under avdekking.

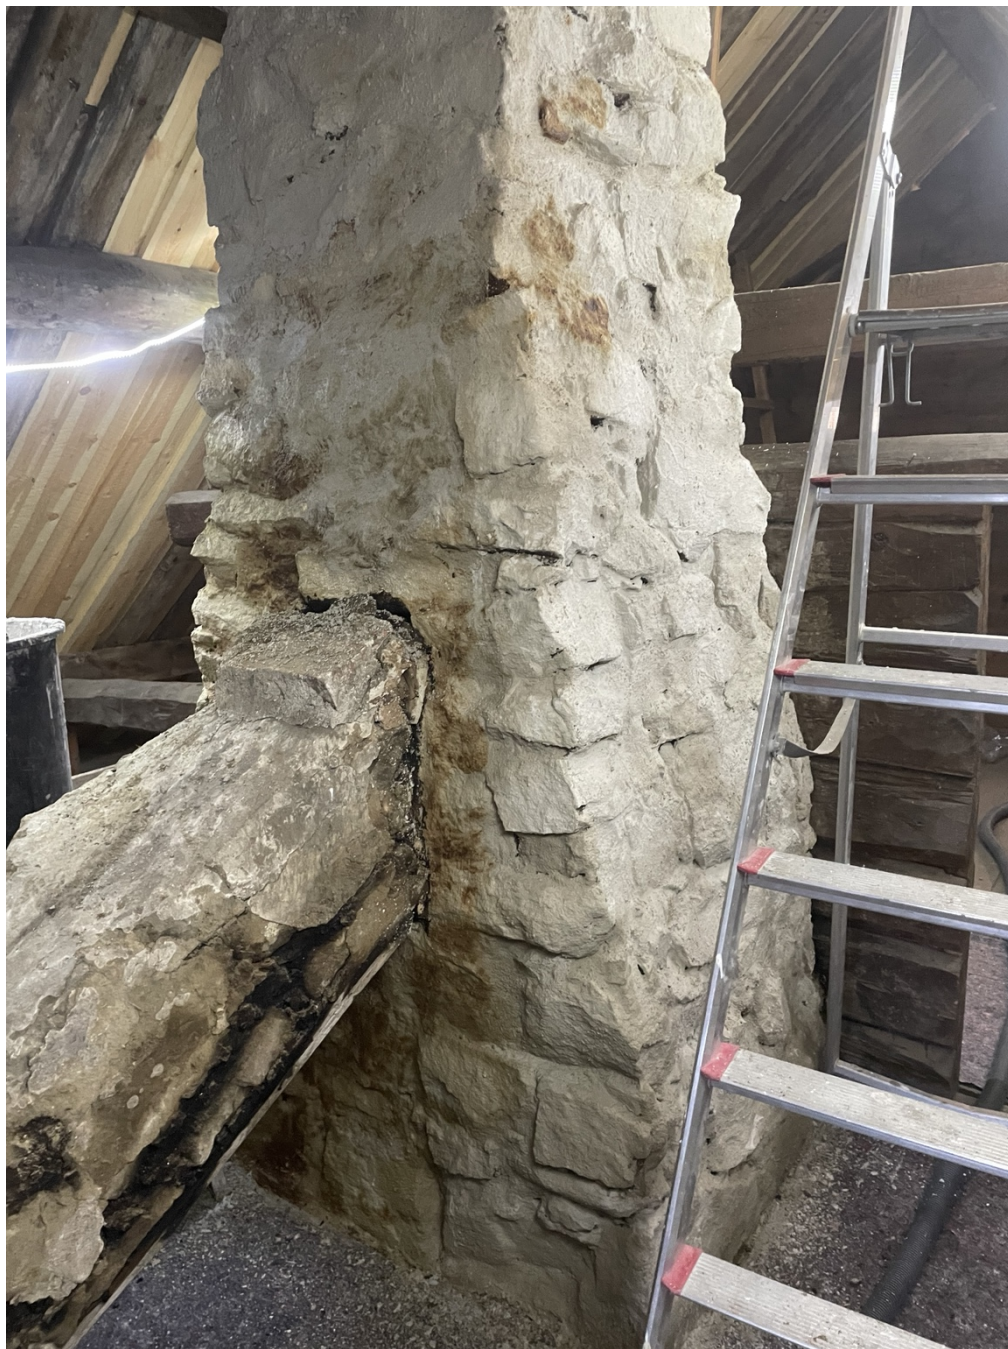
Murverk delvis åpnet for reparasjon og rekonstruksjon.

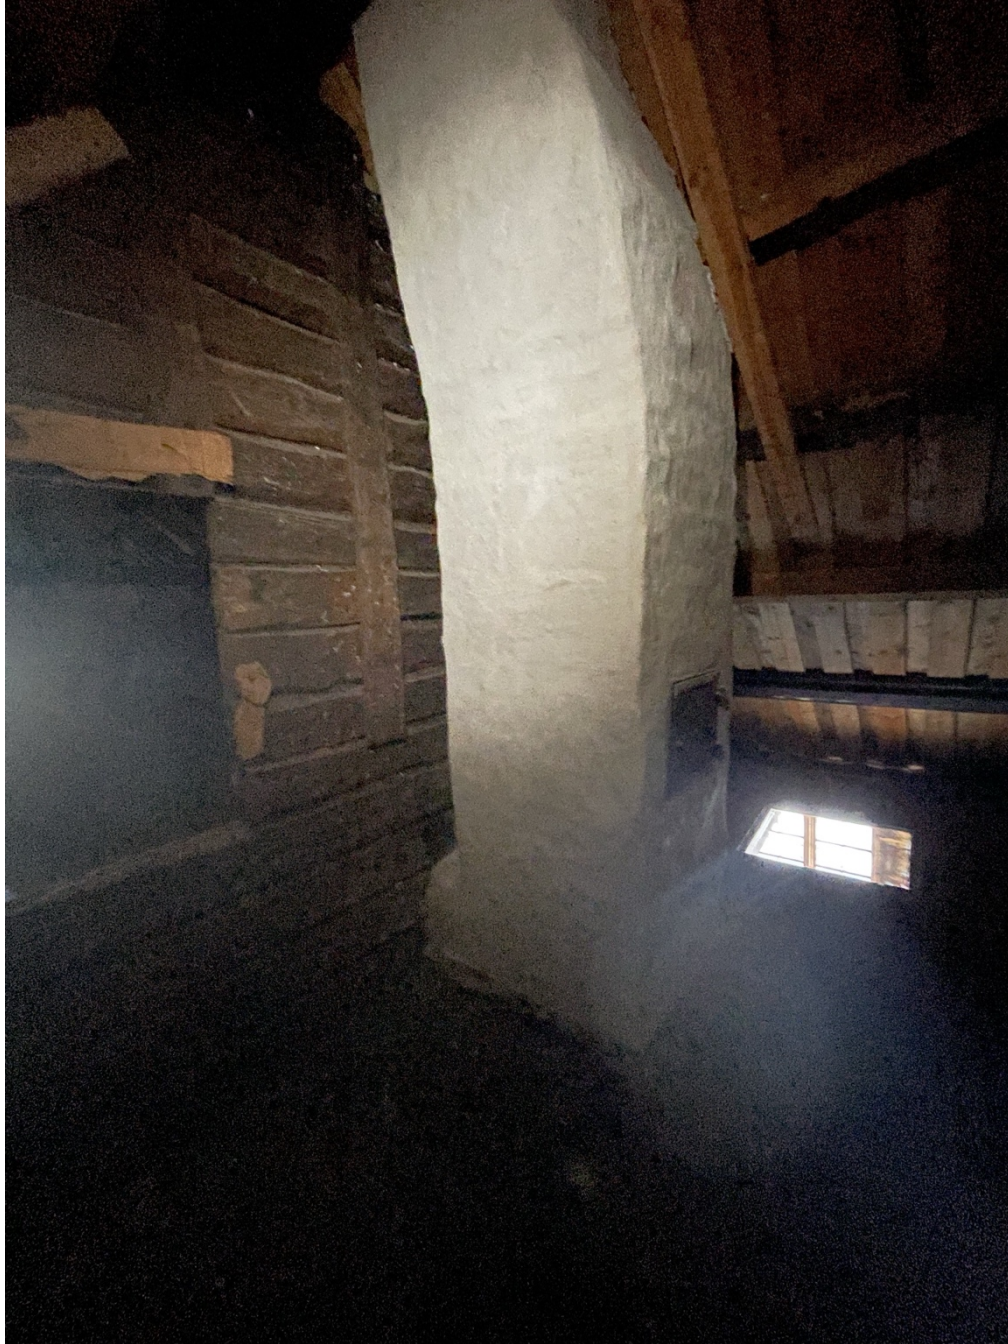
Etter stabilisering av ildsted og murverk.

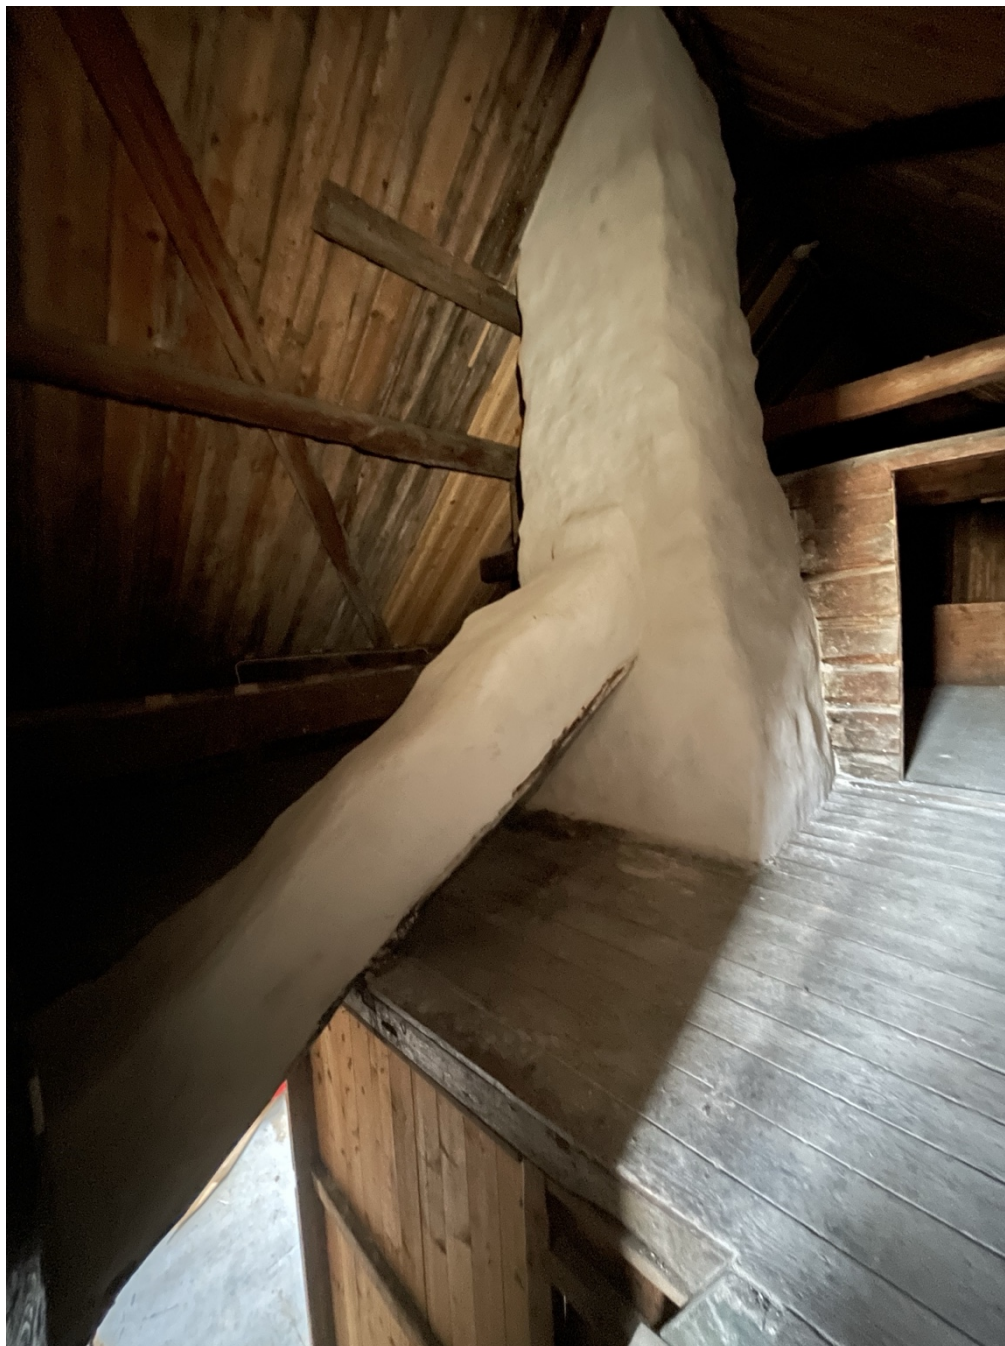
Etter stabilisering av bakvegg, pipe og brannmur.

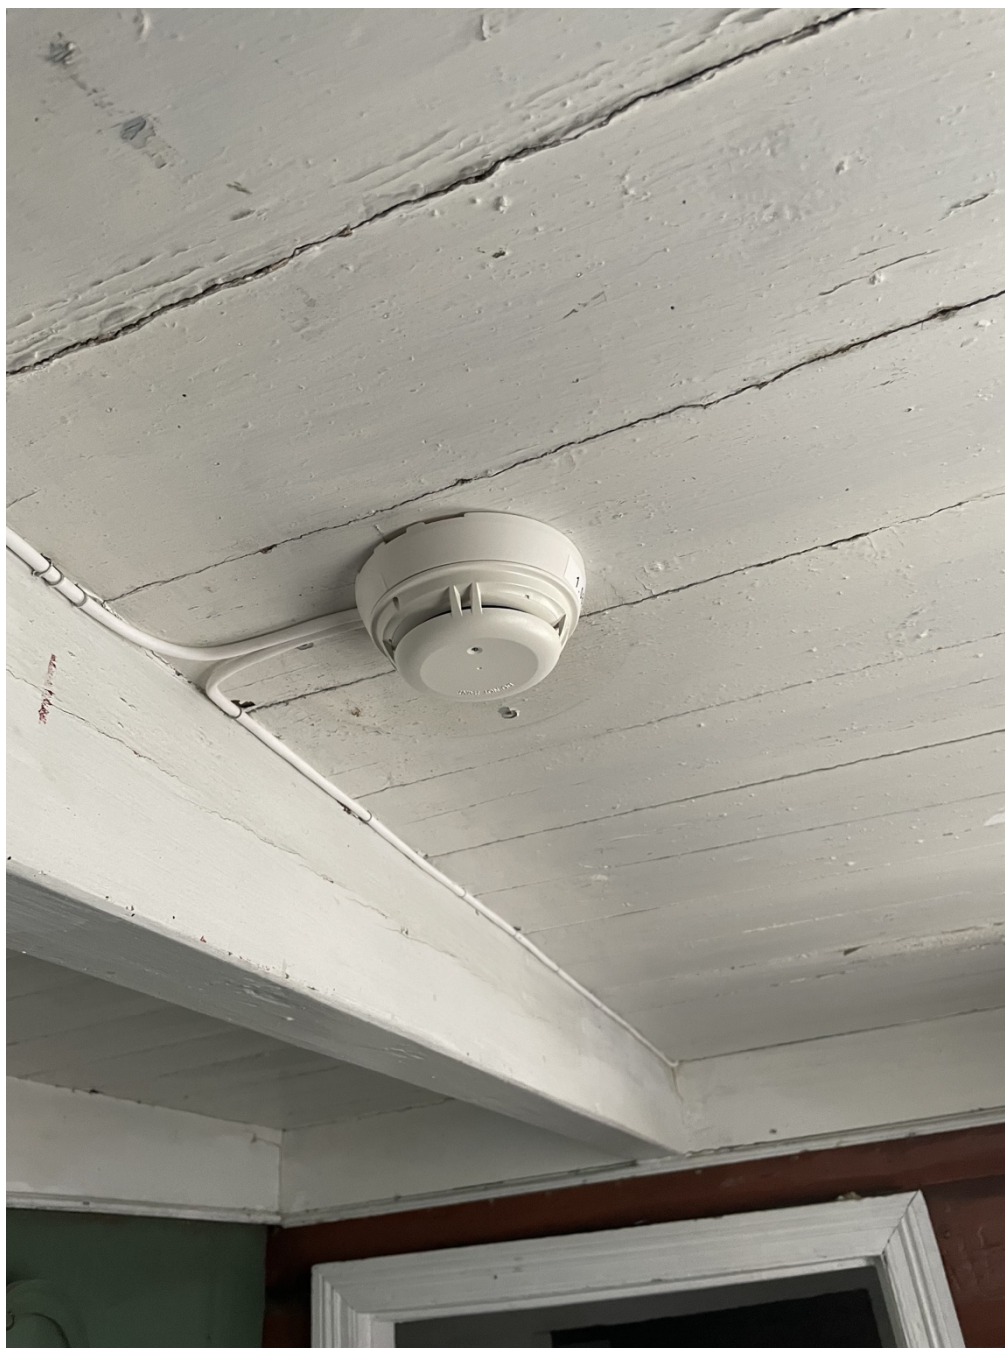
Detektorer monteret i himling.
