**Søknad om konsesjon for kjøp av gårdsbruk – Gbnr 10/5 og Gbnr24/5 i Flå Kommune.**

# Søknad om konsesjon på erverv av fast eiendom etter konsesjonsloven av 28. november 2003 nr. 98

Gnr 10 / Bnr 5.  
3320 FLÅ KOMMUNE

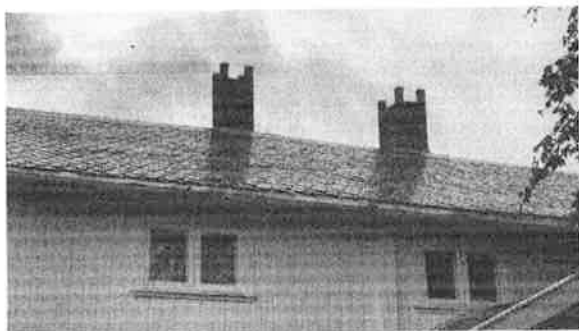
Taktekking

- Det er avvik:
- Mer enn halvparten av forventet brukstid er oppbrukt på taktekking med underliggende bygningsdeler.
- Det er skade/ slitasje på taktekkingen.
- Gjennomføringer i taket er ikke undersøkt da tilgang til taket ikke ivaretar HMS krav til arbeid i høyden.

- Tiltak:
- Skade/ slitasje på taktekkingen anbefales utbedret. Manglende utbedring kan føre til ytterligere skade på takkonstruksjonen.
- Det anbefales jevnlig kontroll fremover for å vurdere tilstand på taktekking og underliggende bygningsdeler. Eventuell utskifting av taktekking/ underliggende bygningsdeler vurderes ut fra hva som avdekkes ved jevnlig kontroll.
- Gjennomføringer i taket er områder med forhøyet risiko for lekkasjer med følgeskader på boligens konstruksjoner. Det anbefales ytterligere undersøkelse for å vurdere tilstand på gjennomføringer. Eventuelle tiltak ut fra hva som avdekkes ved undersøkelse.

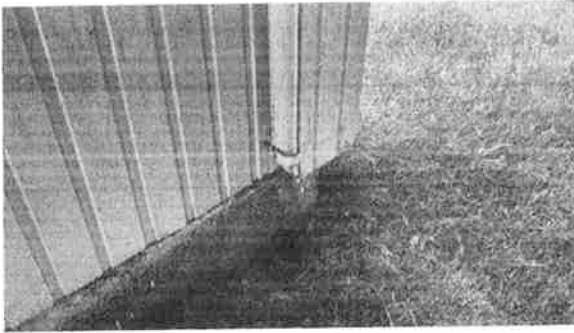
- Det er avvik:
- Det er skade/ slitasje på vindskier.
- Mer enn halvparten av forventet brukstid er oppbrukt på takrenner, nedløp og beslag.
- Det er skade/ slitasje på takrenner/ nedløp.
- Det er ikke tilfredsstillende bortledning av vann fra taknedløp. Dette påfører konstruksjonene (ringmur, grunnmur, drenering og fuktsikring) unødvendig høy fuktbelastning.
- Det er ikke tilfredsstillende adkomst til pipe for feier. • Tak har ikke tilfredsstillende sikring mot nedfall av snø og is.
- Beslagsløsninger i tilknytning til gjennomføringer i taket og konstruksjoner for bortledning av vann fra takflaten er ikke undersøkt da tilgang til taket ikke ivaretar HMS krav til arbeid i høyden.

Skade på taknedløp.

- Skade/ slitasje på takrenner/ nedløp/ beslag anbefales utbedret. Manglende utbedring kan føre til ytterligere skade på tak-/ veggkonstruksjonen.
- Det anbefales å gjøre tiltak for å lede vann fra taknedløp bort fra grunnmur. Manglende bortledning av vann vekk fra grunnmuren kan føre til at vann finner vei inn i boligens arealer under bakken med påfølgende vannskade innvendig i boligen.

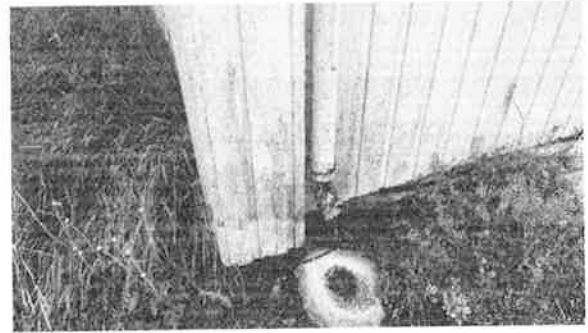
Manglende bortledning av vann fra nedløp.

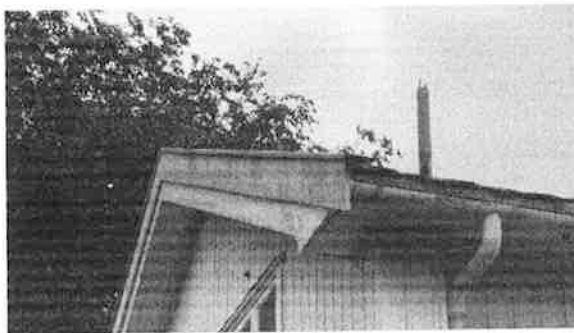
Skade/ slitasje på vindski.

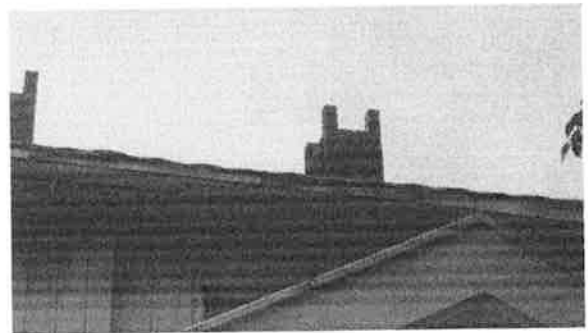
Skade på beslag.

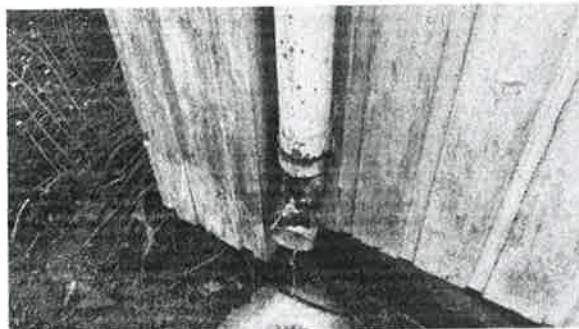
- Det er avvik:
- Utvendig kledning/ belistning har stedvis skade/ slitasje.
- Utvendig kledning/ belistning har stedvis råteskader.
- Lufting av veggkonstruksjonen er innebygd og derfor ikke fullstendig vurdert. Ut fra det som er tilgjengelig for vurdering er det påregnelig at det er avvik i utførelse slik dette er anbefalt utført i Byggforsk 523.255. Ut fra boligens byggeår har lufting av veggkonstruksjonen en utførelse som ikke er dårligere enn hva som var normal løsning på byggetidspunktet.
- Det er observert glipper/ åpninger i overganger/ lufting i veggkonstruksjon der mus kan komme inn.
- Det er liten avstand mellom terreng og veggkledning.

Skade/ slitasje på yttervegg.

- Det må påregnes vedlikehold/ utbedring/ utskifting av kledning/ bygningsdeler med slitasje/ skade/ råte. Ved utskifting av kledning/ bygningsdeler anbefales det å samtidig undersøke tilstand på innebygde deler av veggkonstruksjonen, og gjøre nødvendige tiltak i forhold til det som avdekkes. Veggkonstruksjon gis TG 3 på grunn av tilstand, og kriterie for tilstandsgrad i følge NS 3600.

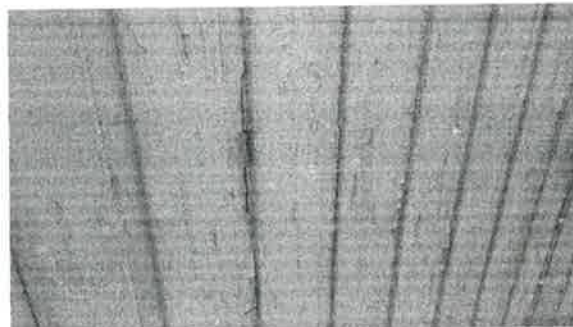
Skade/ slitasje på yttervegg.

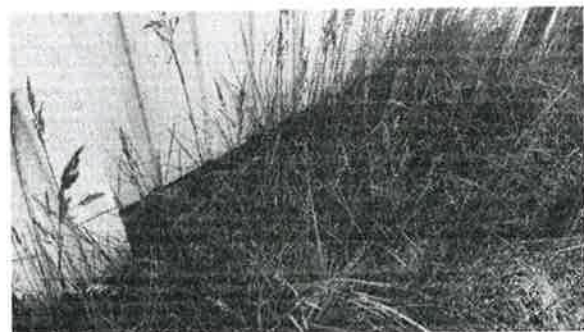
Liten avstand mellom kledning og terreng.

- For utvendig veggkledning er det jfr. Byggforsk 542.101. anbefalt en minsteavstand på 30 cm mellom terreng og treverk. Liten avstand mellom veggkledning og terreng kan redusere levetiden til veggkledningen. Det anbefales tiltak for å øke avstand/beskytte veggkledning mot fuktbelastning som følge av liten avstand ned til terreng.

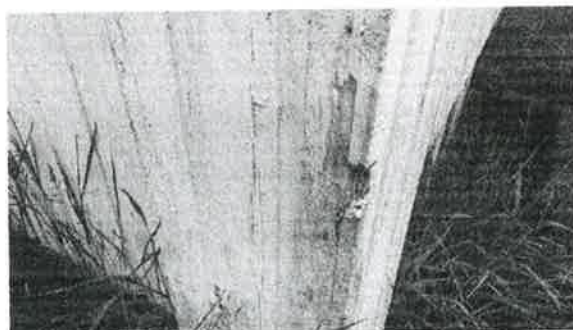
Råteskade på yttervegg.

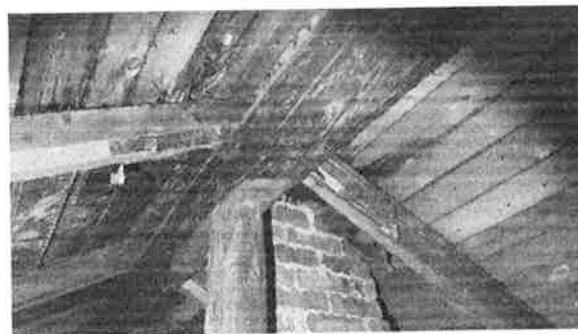
- Det er avvik:
- Takkonstruksjon er kun vurdert fra luke da loft ikke har gangbart gulv.
- Innebygd del av takkonstruksjon er ikke undersøkt da den ikke er tilgjengelig.
- Byggets alder tilsier at takkonstruksjonen har utførelse som avviker fra dagens anbefalinger/ utførelse når det gjelder denne type konstruksjoner.
- Det er ikke tilfredsstillende lufting av takkonstruksjonen.
- Det er påvist aktivitet fra mus.
- Det er påvist stedvise råteskader i takkonstruksjonen.

Undertak med fukt/ råteskade.

- Det må påregnes utskifting av takkonstruksjonen som er skadet av råte. Ved utskifting anbefales det å samtidig undersøke om tilstøtende/ skjulte konstruksjoner har råteskader, samt rette forholdet som har påført råteskaden. Manglende utbedring kan føre til ytterligere skade på boligen.

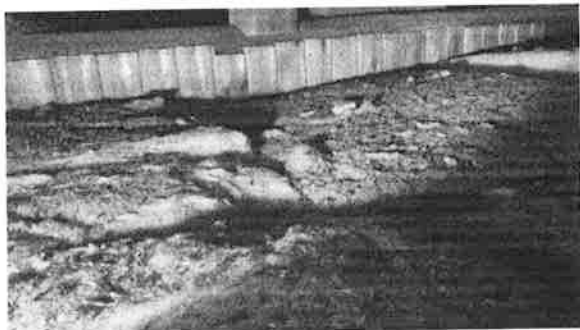
Ekskrementer fra mus

- Det anbefales å gjøre tiltak for å bekjempe mus. Aktivitet fra mus kan være en følge av manglende tetting mot mus i veggkonstruksjonen. Manglende tiltak vil kunne føre til at omfanget av skadedyr øker, med forhøyet risiko for skade på boligen.

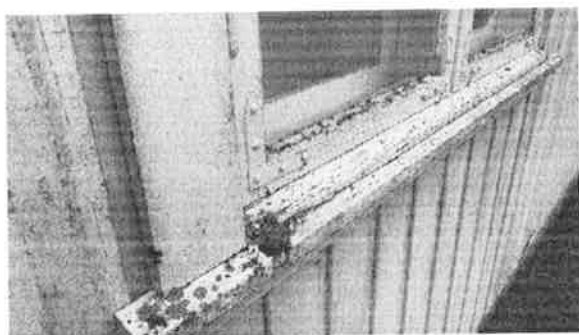
- Det er avvik:
- Det er skade/ slitasje på vinduer.
- Det råteskade på enkelte vinduer.

Skade/ slitasje/ råde på vindu.

- Skade/ slitasje på vinduer anbefales utbedret. Manglende utbedring vil kunne redusere levetiden til vinduene. For vinduer anbefales det å vurdere utskifting.
- Det må påregnes utskifting av vinduer som er skadet av råde. Ved utskifting av vinduer anbefales det samtidig å undersøke tilstand på tilstøtende konstruksjoner. Vinduer gis TG 3 på grunn av tilstand, og kriterie for tilstandsgrad i følge NS 3600.

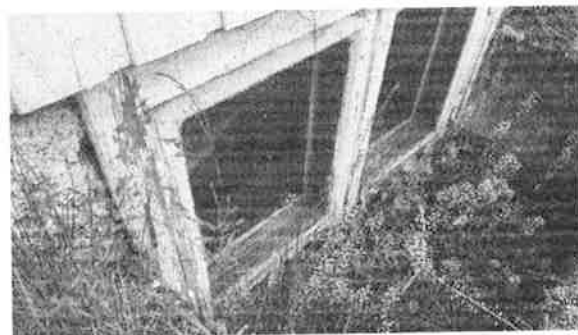
Skade/ slitasje på vindu.

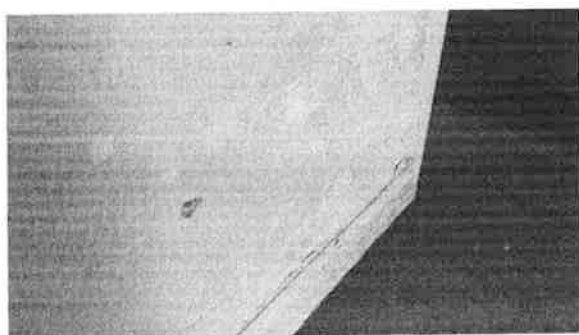
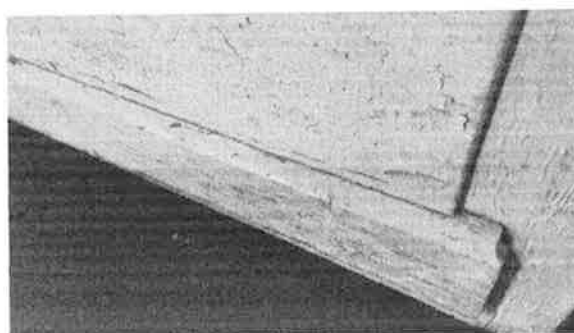
Inngangsdør.

- Det er avvik:
- Det er skade/ slitasje på dører.
- Dørblad tetter dårlig mot karm.

Skade/ slitasje på dør.

- Tiltak:
- Skade/ slitasje på dører anbefales utbedret. Manglende utbedring vil kunne redusere levetiden til dørene. For enkelte dører anbefales det å vurdere utskifting.
- Det er ikke behov for strakstiltak i forhold til manglende tetting mellom dørblad og karm, men manglende tetting er en kilde til varmetap fra boligen.

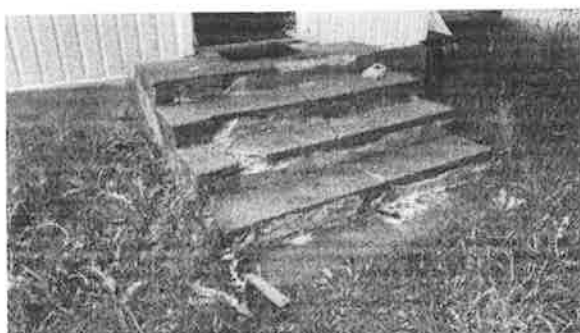
Trapp til inngang boligen.

- Det er avvik:
- Det er skade/ slitasje på trapp.

- Tiltak:
- Det må påregnes vedlikehold/ utbedring av slitasje/ skade på trapp.

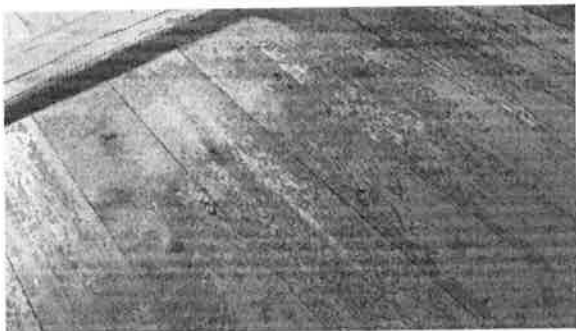
Skade/ slitasje på overflater.

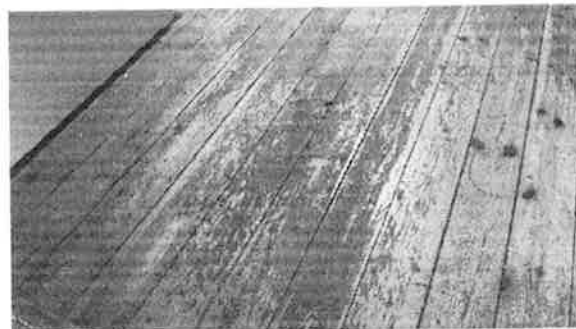
Skade/ slitasje på overflater.

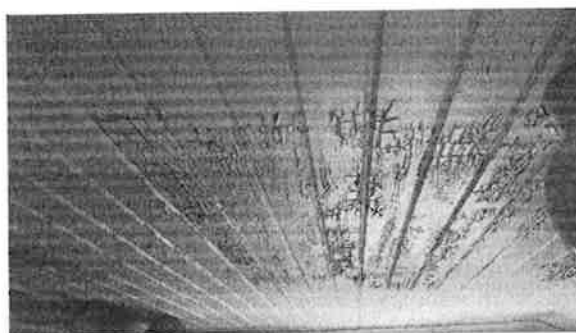
Skade/ slitasje på overflater.

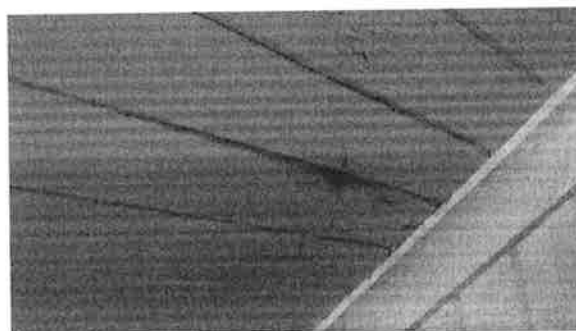
Råteskade innvendig himling

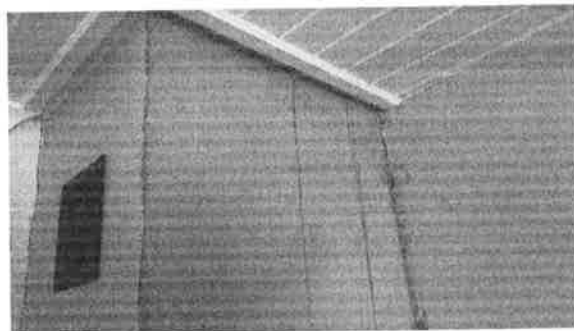
Rennemerker innvendig på pipe.

- Tiltak:
- Innvendige rennemerker er en indikasjon på at det er lekkasje i tiknytning til piper, ytterligere undersøkelse anbefales for å avklare grunn til rennemerker. Utbedring baseres på ytterligere undersøkelse.
- Takstmann sin vurdering av pipe og ildsted er basert på en enkel vurdering av synlige overflater. Det anbefales kontroll av tilsynsmyndighet (feier-/ brannvesen) for å få en fullstendig gjennomgang av tilstand på pipe og ildsted.

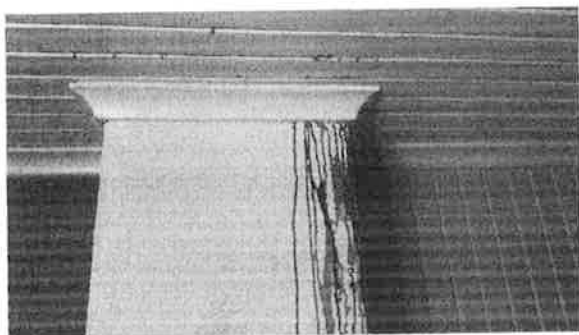
Rennemerker innvendig på pipe.

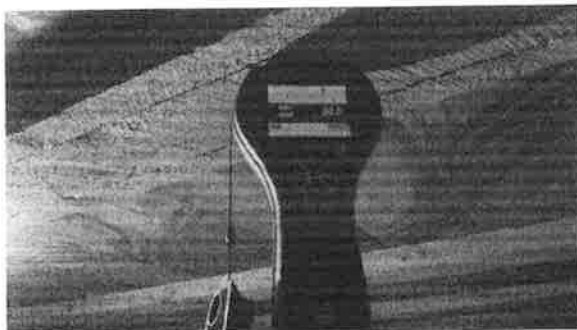
Ved fuktmåling av trekonstruksjon er det registrert måleverdier som ligger over anbefalt grense for fukt i treverk.

- Det anbefales å gjøre tiltak for å bekjempe skadedyr. Manglende tiltak kan øke omfanget av skadedyr med tilhørende skadepotensiale.
- Det anbefales å gjøre ytterligere undersøkelser for å avklare kilden til, og omfanget av skader på konstruksjonen. Ut fra resultatet av disse undersøkelsene og bruk av rommene treffes det beslutning om aktuelle utbedringstiltak. Fukt innvendig i rom under terreng har ofte sammenheng med utvendig drenering. Tilstandsgrad 3 gis på grunn av at det er målt fukt i treverk, samt skader på konstruksjoner. Kostnadsestimat omfatter kun kostnader ved ytterligere undersøkelser, eventuelle utbedringskostnader er ikke medtatt i kostnadsestimatet og kommer i tillegg.

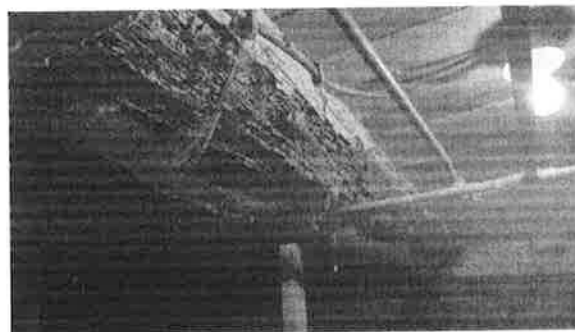
Skade på bærende konstruksjoner etter råte/ skadedyr.

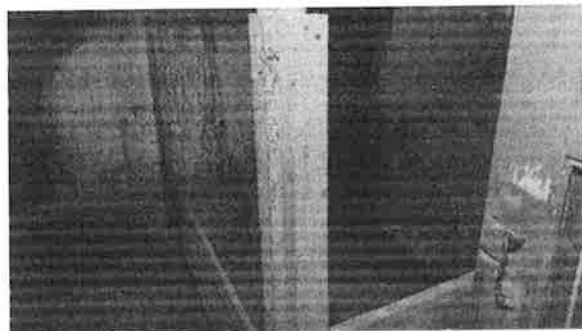
Fuktmerker på gulv/ grunnmur

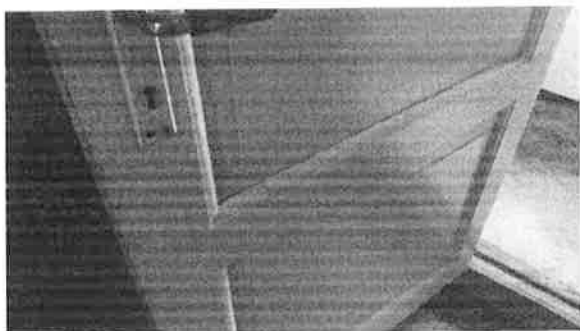
Skade/ slitasje på dør.

- Tiltak:
- Det må påregnes vedlikehold/ utbedring av slitasje/ skade på dører.

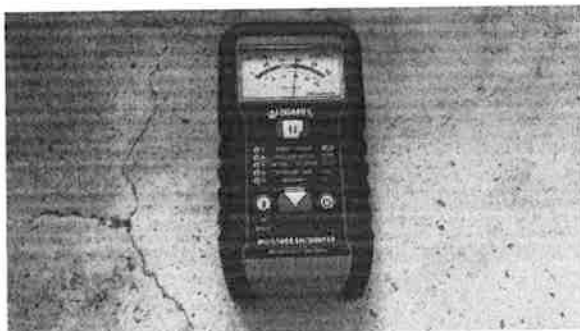
Ved fuktsøk på gulv er det registrert måleverdier som indikerer fukt.

- Tiltak:
- Fuktmålingen er å anse som en stikkprøve og sier noe om tilstanden i området denne er gjort. Ved at det er påvist fukt på målestedet tilsier dette at det er stor sannsynlighet for fukt i øvrige deler av innebygd konstruksjon. Det må på denne bakgrunn påregnes at det må gjøres tiltak med innebygd konstruksjon/ våtrom. For å finne kilden til fukt må det gjennomføres ytterligere undersøkelser. Omfang av eventuelle utbedringer avgjøres på grunnlag av resultatet fra ytterligere undersøkelser samt framtidig bruk av våtrommet. Kostnadsestimatet gjelder kun kostnader for eventuelle videre undersøkelser.

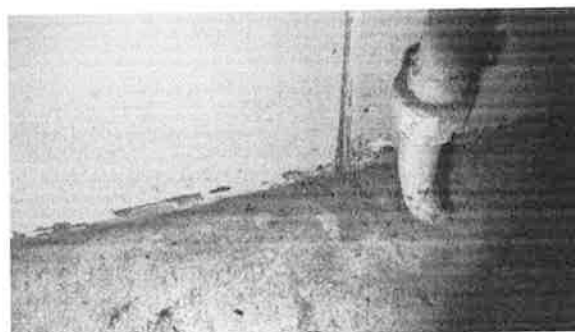
Fuktskade på veggplater.

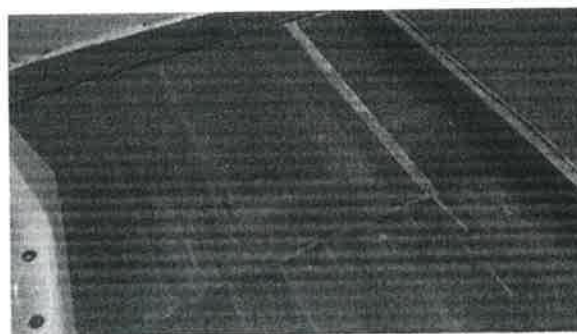
Skade på overflater.

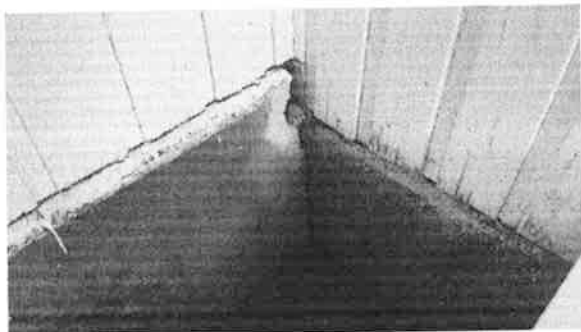
Overgang som har glidd fra hverandre.

- Tiltak:
  - Det må påregnes vedlikehold/ utbedring av grunnmur. Manglende utbedring/ vedlikehold vil kunne føre til ytterligere skade på grunnmuren.

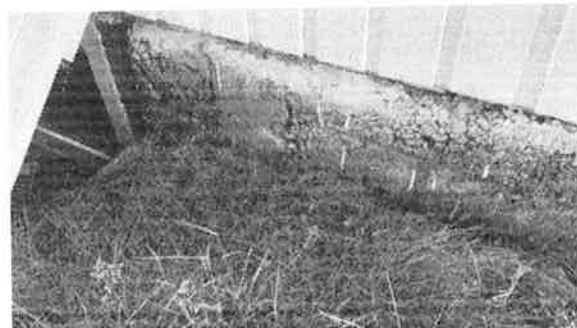
Skade/ slitasje på grunnmur.

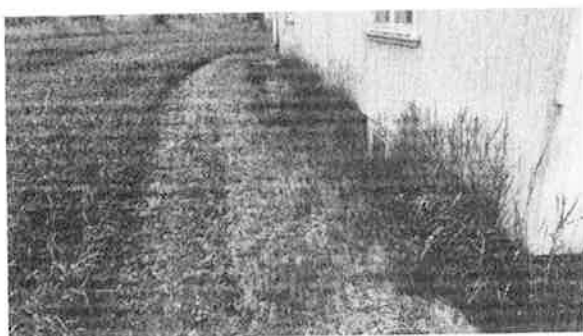
Manglende fall bort fra grunnmur
