# Tilstandsvurdering

| <b>Navn på eiendom:</b> | Vollgaten 13 |
| <b>Adresse:</b> | Vollgaten 13 |
| <b>Dato:</b> | 01.09.2021 |

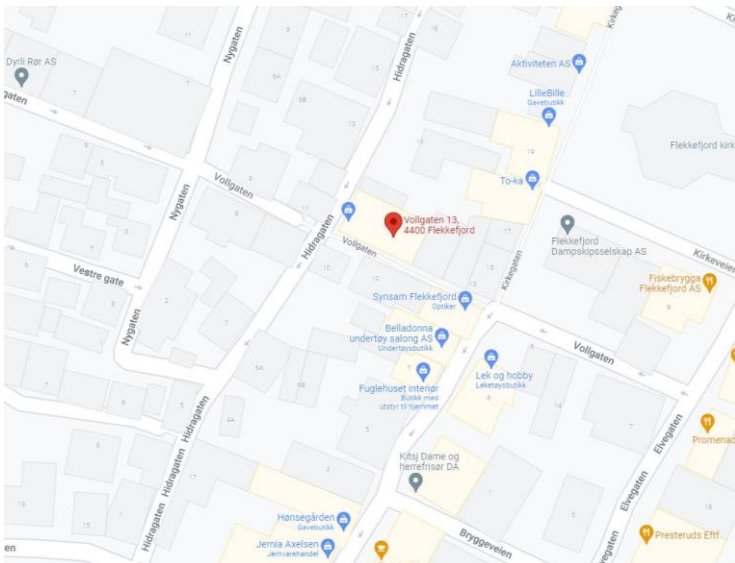
Bilde 1

Vollgaten 13 er hjørnebygget  
Hidragaten og Vollgaten

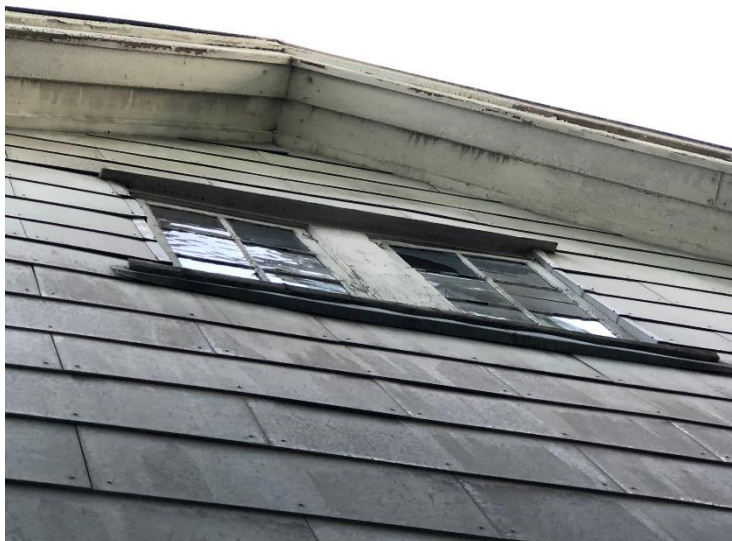
Bilde 2

Gavl mot Vollgaten 15 (øst)

Husets eneste bevarte vindu med  
antikvarisk verdi

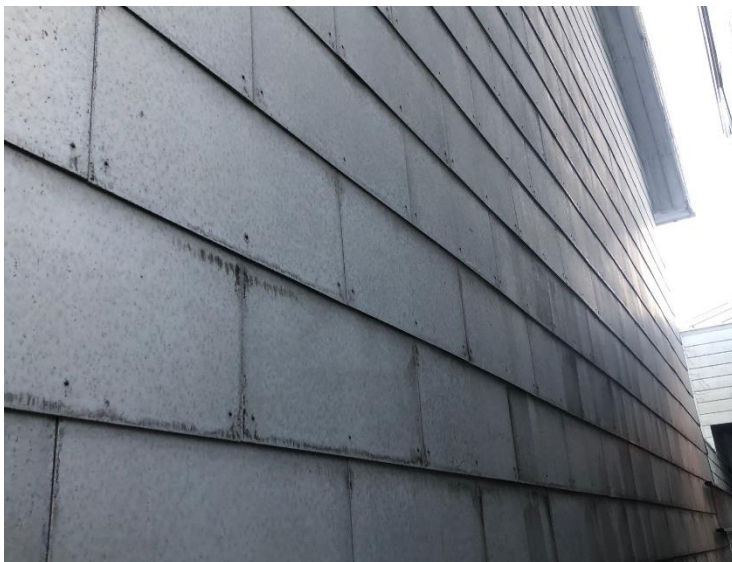
Bilde 3

Veggen er kledd med eternittplater  
trolig direkte på eldre kledning .

Her bør kledningens profil og  
kvalitet dokumenteres.

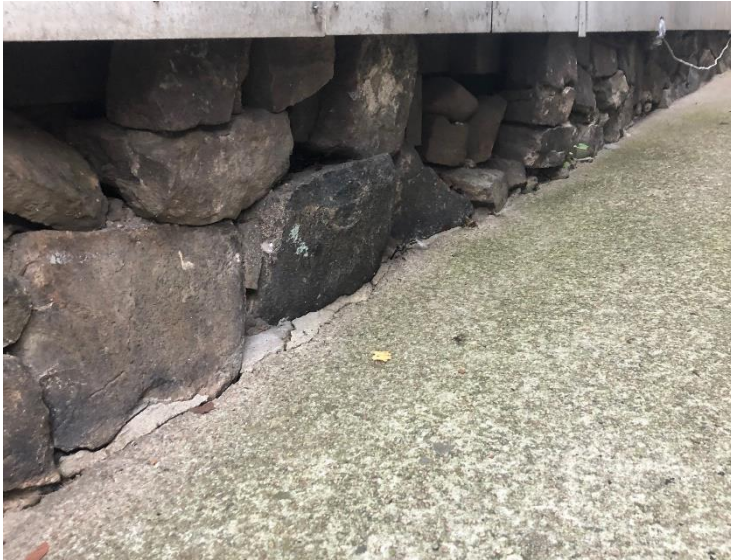
Bilde 4

Bygget står på gråsteinsmur med store utfordringer .

Bilde fra gavl , de tre andre sidene har blitt fuget pusset med sement i nyere tid

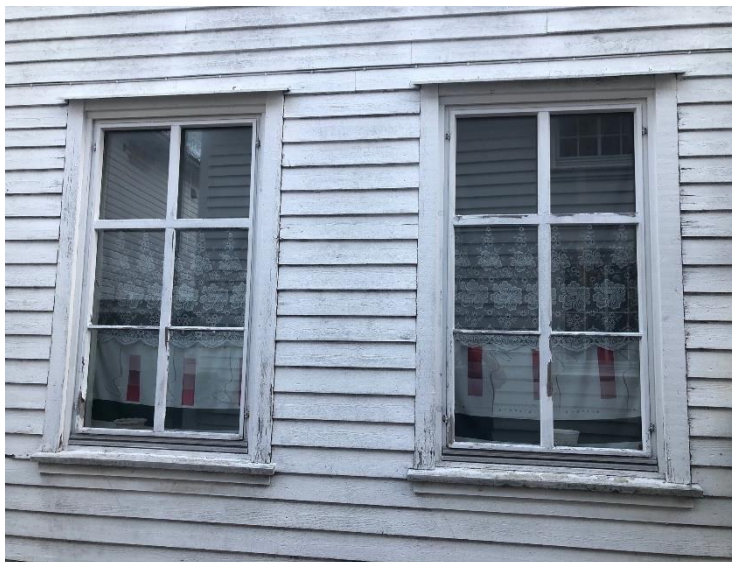
Bilde 5

Langside mot Vollgaten vinduer, kledning og belistning fra 1973

Feil overflate/profil materialbruk ingen antikvarisk verdi

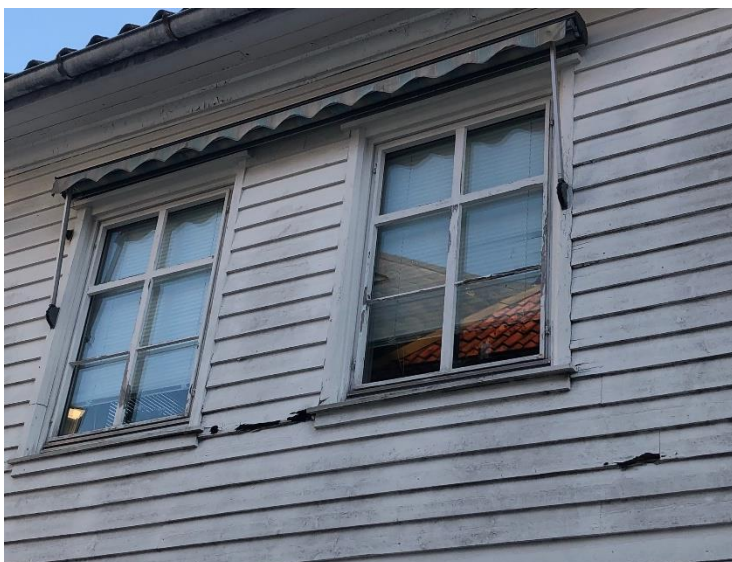
Bilde 6

Langside mot Vollgaten vinduer, kledning og belistning fra 1973

Feil overflate/profil materialbruk ingen antikvarisk verdi

enkelte eldre bygningsdeler skimtes slik som Hulkil list under gesims.

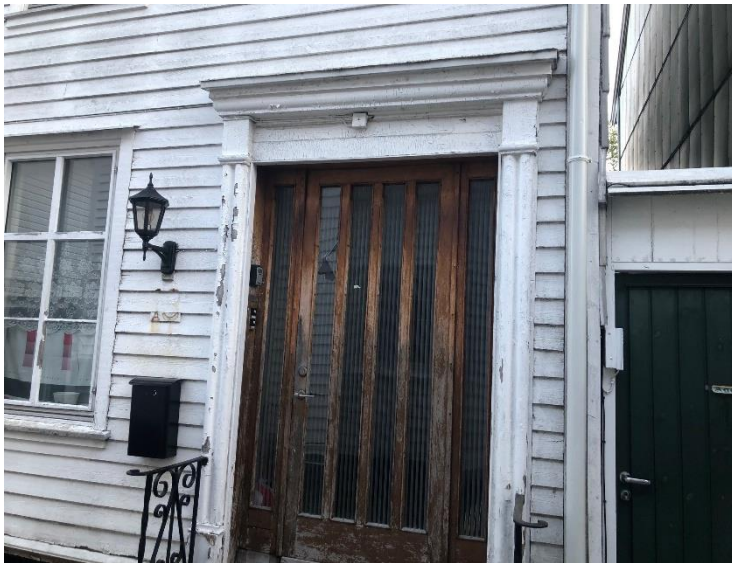
Bilde 7

Inngangsparti til boligdel , dør fra 60-70 tallet belistning /portal av eldre dato . Detaljer, profiler er sporbare til 1800 tallet

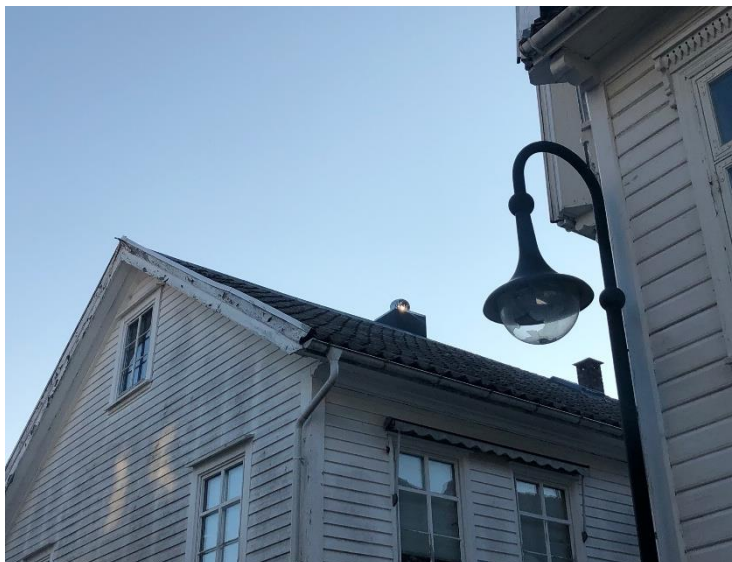
Bilde 8

Taket er omlagt med rød sementstein trolig fra 1973 da huset fikk ny kledning og vinduer

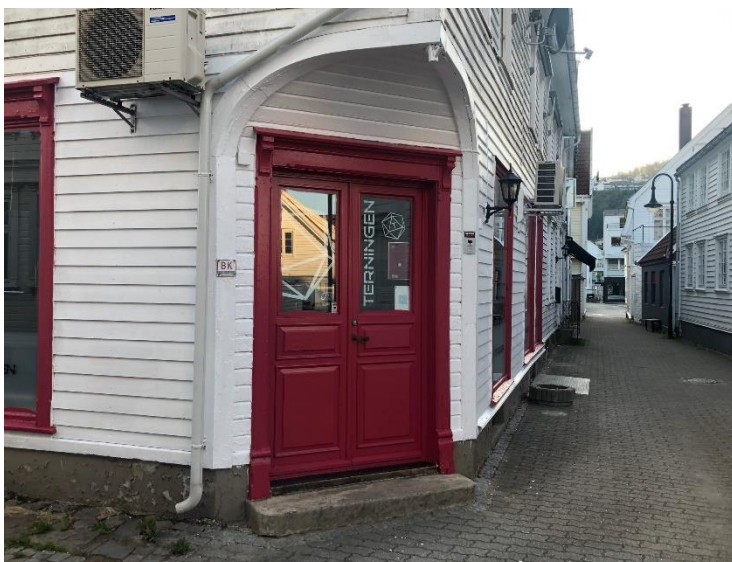
Bilde 9

I Følge sefrak registreringen ble butikkvinduer montert i 1907 inngangsparti / gulv senket i 1909

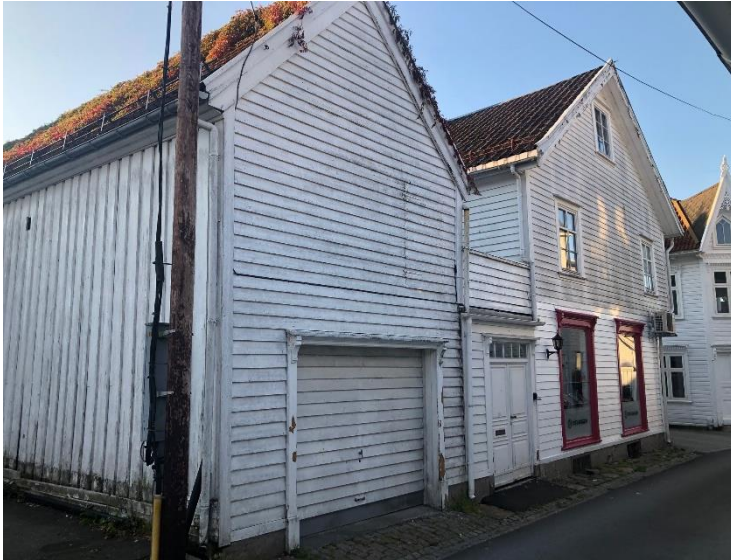
Bilde 10

Bryggerhus også fra 1800 tallet

I sin tid radioverksted

Ombygget til garasje i 1989

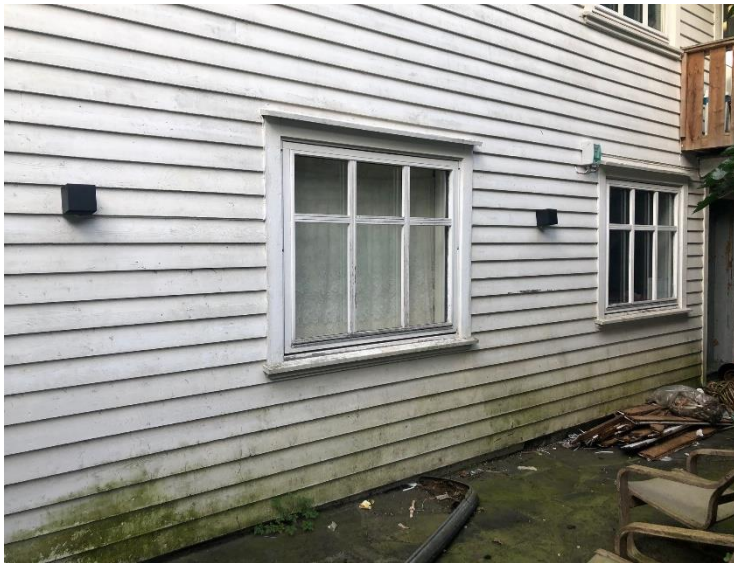
Bilde 13

Også langsida mot Nord/bakgård har vært utsatt for flere ombygginger.

Sefrak opplyser om en ombygging med ny dør og vinduer i 1932

Bilder tatt i 1989 viser vinduer som går lavere. Dagens vinduer er fra 2005

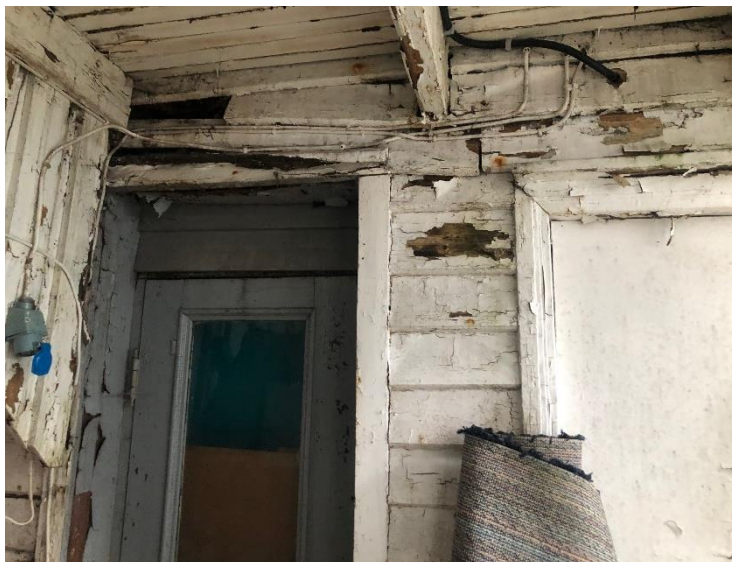
Bilde 14

Inngang til bryggerhuset , store råteskader.

Sammen byggingen mellom hus/bryggerhus har ført til store mengder vann inn i konstruksjon

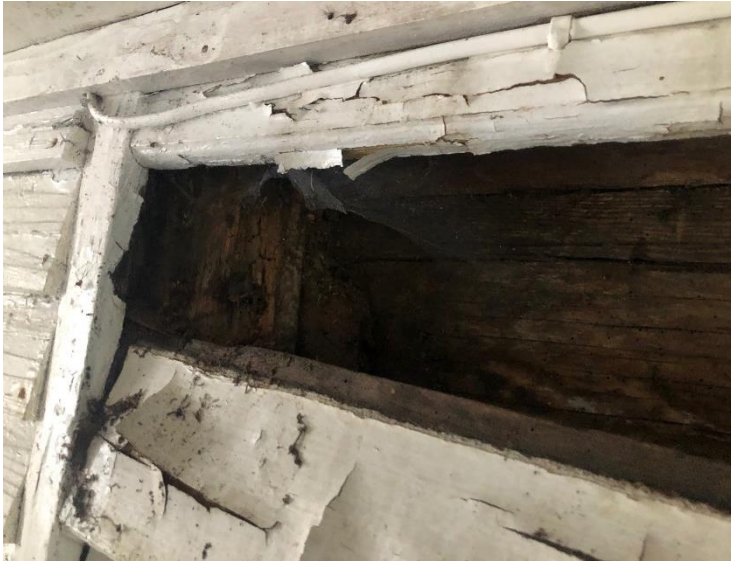
Bilde 16

Resultatet av dette overtid er at det meste av reisverk har mistet sin bæreevne.

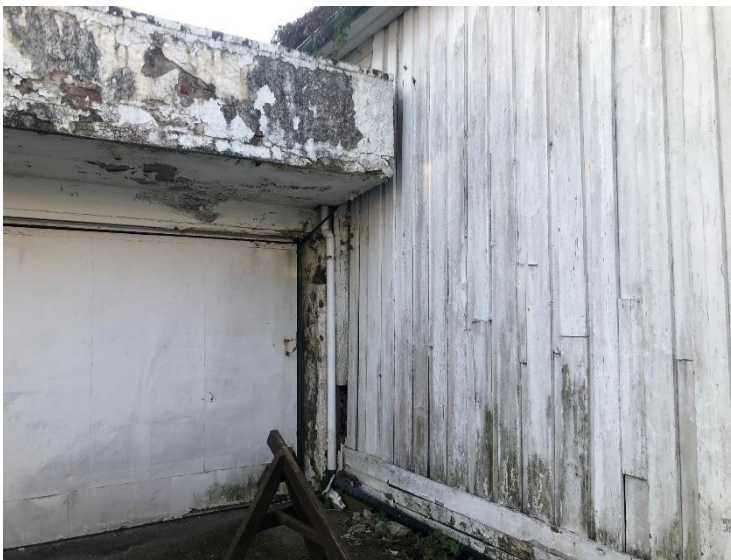
Bilde 18

Sammen byggingen med Hidragaten 16 har også påvirket bryggerhuset negativt

Betong/mur konstruksjon støpt helt inntil trevegg

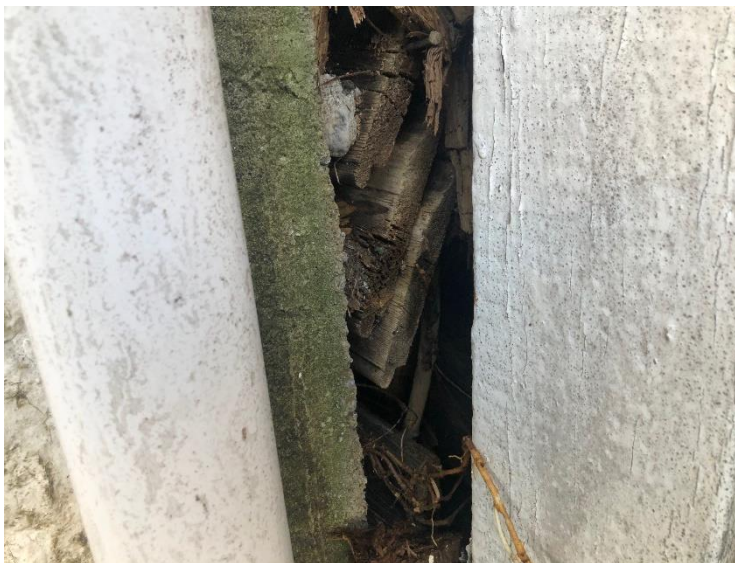
Bilde 19

Kledningen er nå så skadet at en del bord har falt ned fra veggen 4-5 bord synlige på bilde.

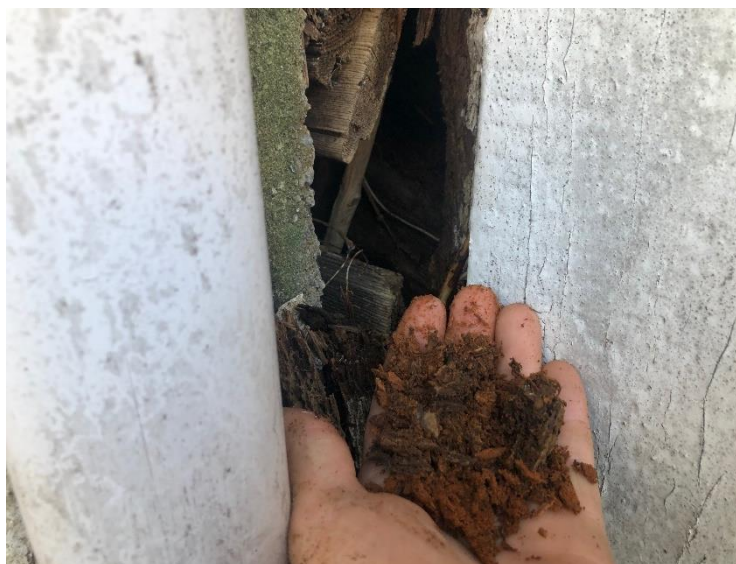
Bilde 20

Også her er reisverket i kategorien plantejord.
