Befaringsrapport

Tilstand

📍 Sandumveien 59, 4885 GRIMSTAD

Oppdragsnr.: 20132-1989

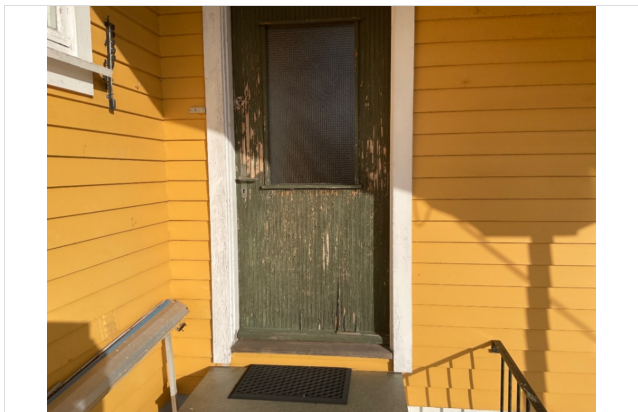
Skade i dør

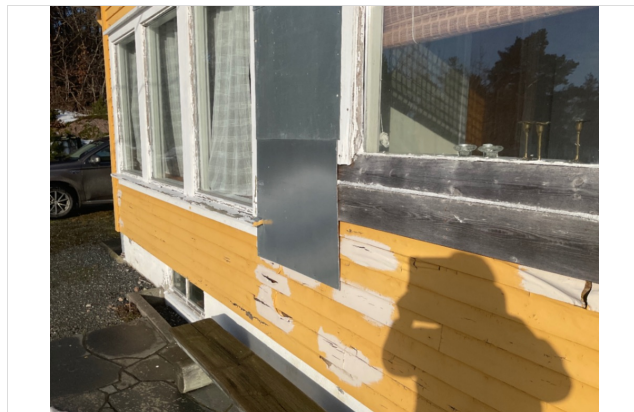
Skade i vegg og i vindu

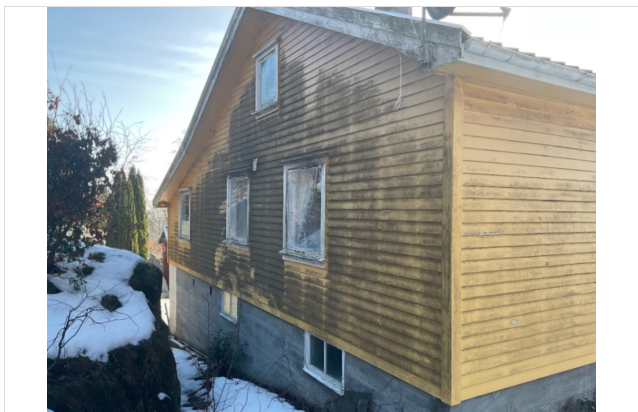
Dårlig tilstand.

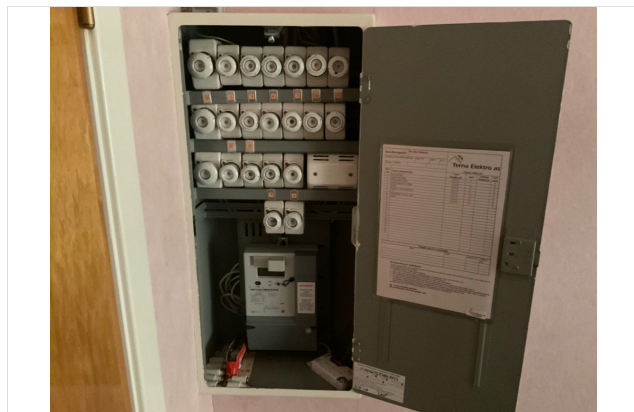
All råte måtte skiftes ut. Og vegger forsterkes og lektes inn og ut , for å få til noe mer isolasjon.
Alle vinduer og dører må byttes.
Og samtidig så er her løsninger som ikke tilfredsstillir dagens krav.
Elektrisk anlegg er med skrusikring og har kun 10 amp. sikringer/kurser.
Vann er i fra egen brønn via en pumpe i fra byggeår.

Kun 10 amper kurser

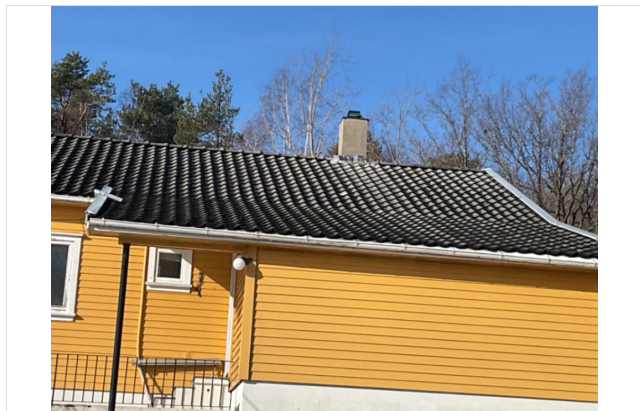
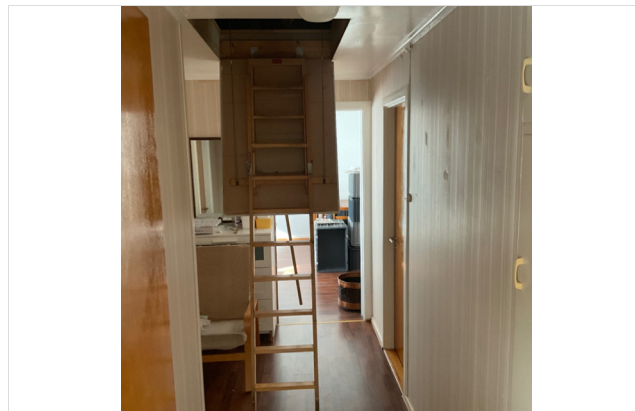
Tak stein er i fra byggeår. Og er meget tynn-slitte .
De må fornyes i sammen med sløyfer lekter og takpapp.
Og takrenner med nedløp.
Her er et kaldt-loft, som ikke kan innredes grunnet for lav høyde.
Og her er kun loftstige/luke opp.

Luke opp til Loft

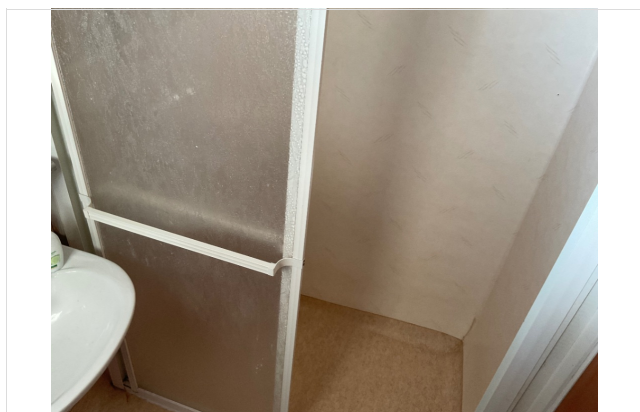
Badet er i dag på 2,5m²,
Her er standard toalett og håndvask og en dusjløsning.
Ingen ting som oppnår Våtromsnormen.
Og rommet er for lite

Dusj nisje

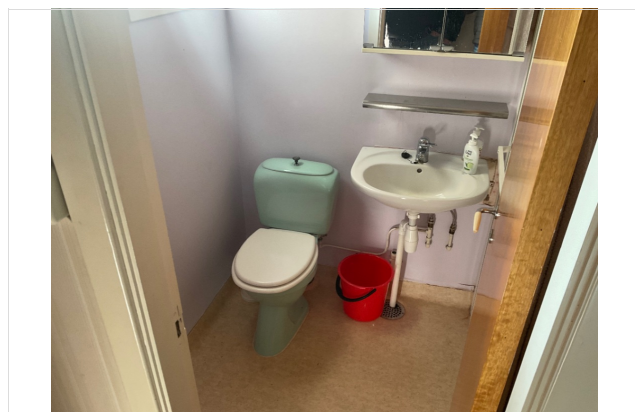
Håndvask og toalett

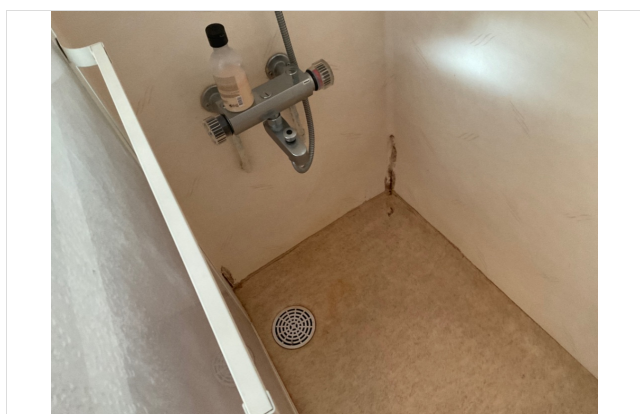
Råteskade i dusj.

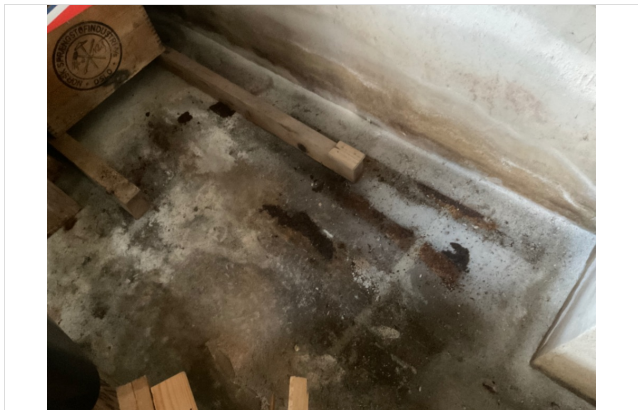
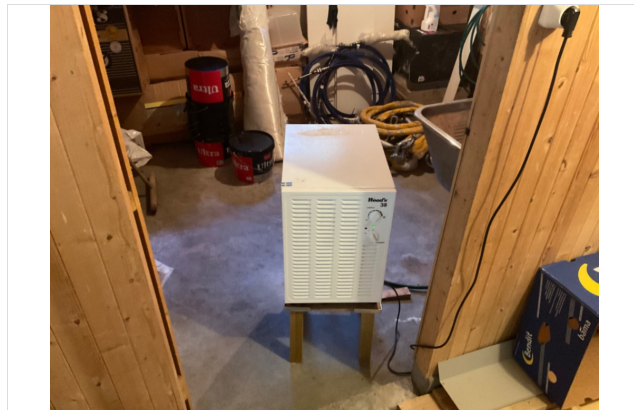
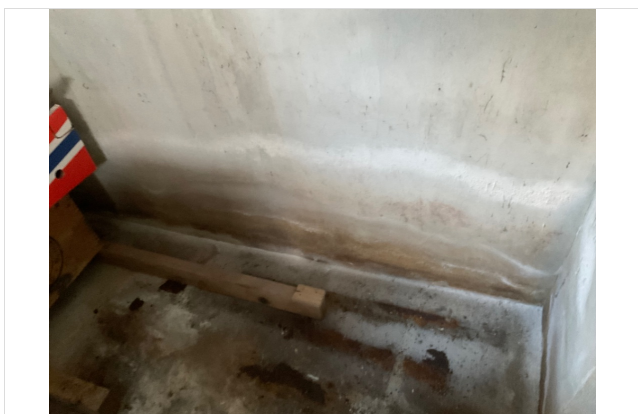
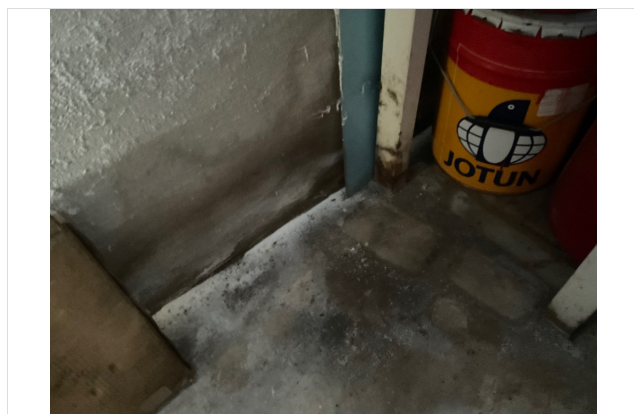
Her kommer vi til det verste.
Her er solide betongvegger.
Men her er så stor fuktighet. at etasjen kan ikke brukes.
Her står en avfukter som tar ut ca 10 liter vann hver dag.

Drenering utvendig lar seg ikke gjøre.
Fordi fjellet er så nær, slik at her er ikke plass for å komme til.
Både på sider og under gulv.

Boligen har i dag så dårlig tilstand at det er ikke forsvarlig å rehabilitere/oppgradere denne, Under etasje/kjeller må tas ned. Her må sprenges og lages ny kjeller med fornuftig drenering og isolasjon av kjellermurer utvendig.
