## Torskeholmen

# Rapport

## TILSTANDSVURDERING OG FORSLAG TIL TILTAK

Prosjektnavn: Torskeholmen 2021  
Oppdragsbeskrivelse: Tilstandsvurdering  
Oppdragsgiver: Grimstad Eiendomsutvikling AS

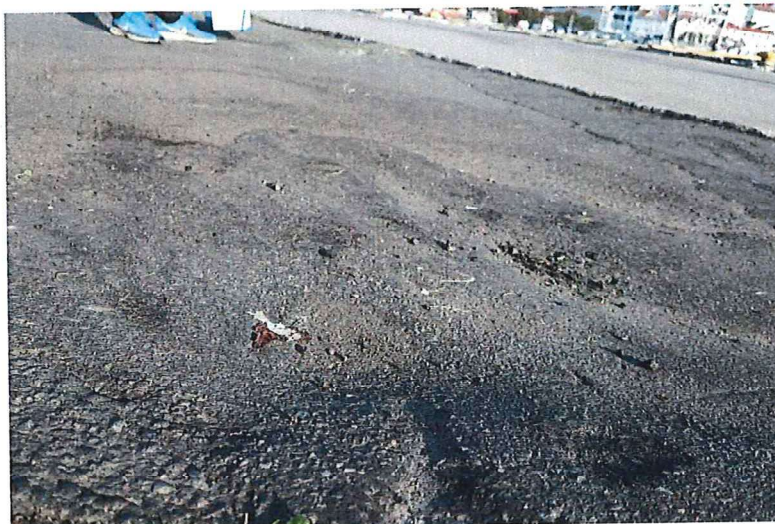
Figur 1: Fare for dannelse av hull og kollaps i slitelag på parkeringsarealer bak kai C

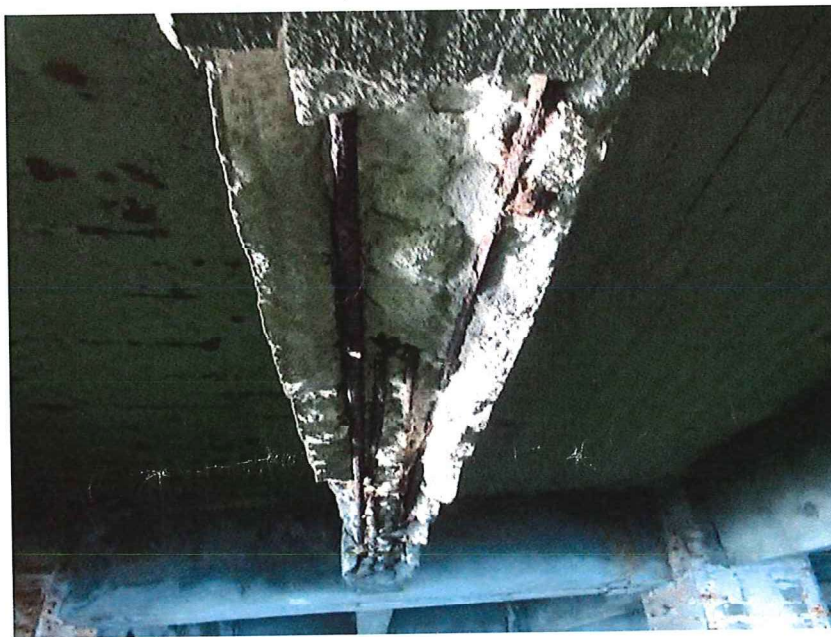
Figur 2: Brudd i bjelker under havnelager, kai C

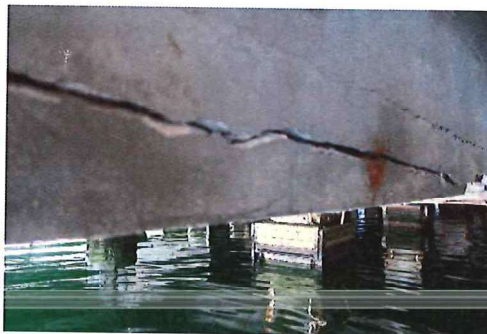
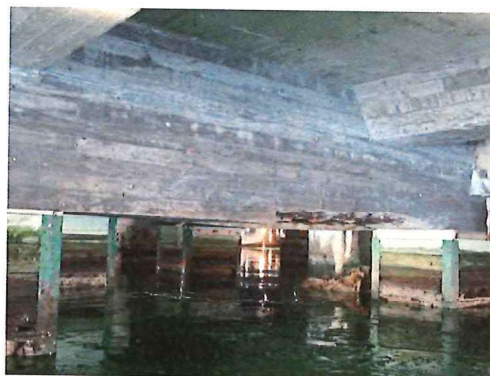
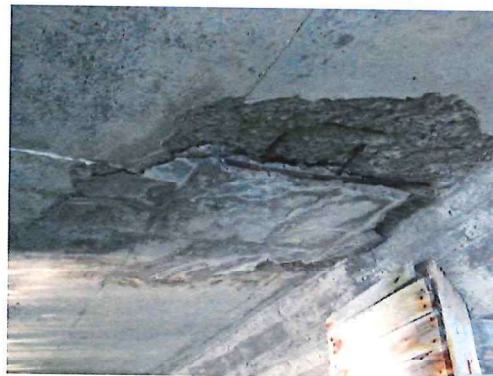
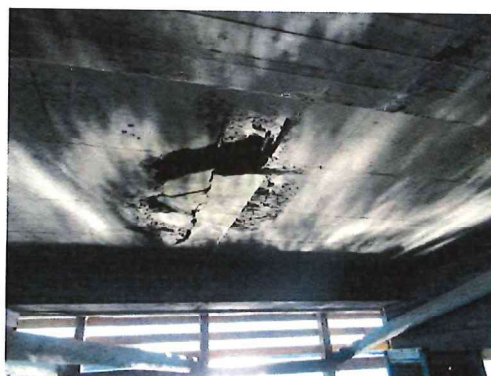
##### Skade -/elementbilder

Kloridinntrenging har gitt enkelte store punktskader i dragere, samt enkelte steder på underkant av selve kaidekke. Skadene har sannsynligvis oppstått som følge av liten overdekning kombinert med eksponering for sjøvann over tid. Skadene kan være mer omfattende enn det som er synlig ved visuell inspeksjon, berørt areal vil være usikkert.

Det kan være mulig å rehabilitere denne konstruksjonen med mekanisk reparasjon. Det vil si nedmeisling av skadet betong, blåserensing av korrodert armering, illegg av ny armering ved behov og igjenmørtling av skadestedene. Omfanget er usikkert, men det dreier seg ofte om betydelig større arealer enn stedene med synlig avskalling og blottlagt armering. Det totale omfanget vil bli avdekket i forbindelse med utbedring.

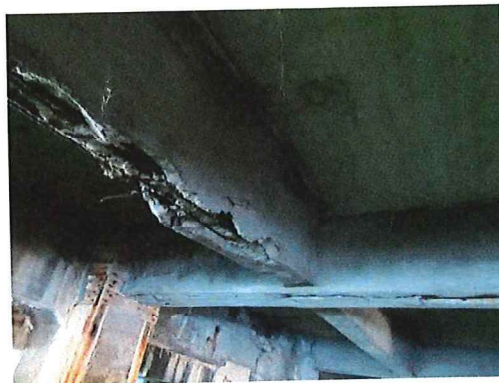
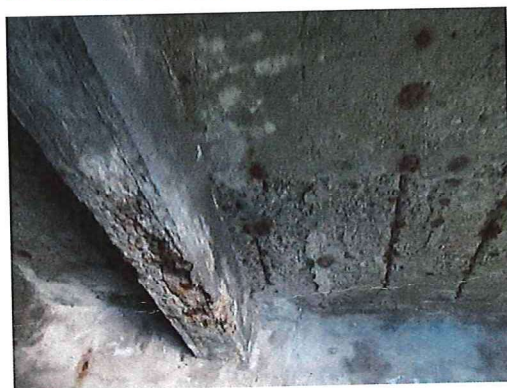
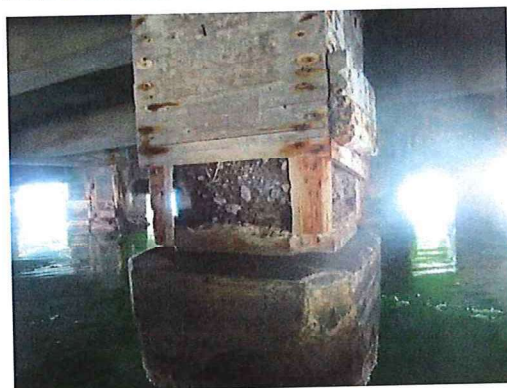
#### Skade -/elementbilder

Det er svært omfattende armeringskorrosjon, oppsprekking og avskalling på store deler av kaidekke og bjelker. Skadene har oppstått som følge av kloridinntrengning i betongen som har gitt korrodert armering. Pilarer er preget av kraftig forvitring, og stedvis kan stein og betongbiter plukkes ut av konstruksjonen med bare fingre. Tilstanden er slik at bæreevnen uten tvil er betydelig redusert.

Konstruksjonen kan ikke utbedres med rehabilitering av eksisterende elementer da skadene må kunne sies å ha kommet for langt, og levetiden til opprinnelig konstruksjon er utløpt. Tiltak må innebære helt eller delvis ny konstruksjon. Arbeidene vil kompliseres av bygningen som ligger over kaia.

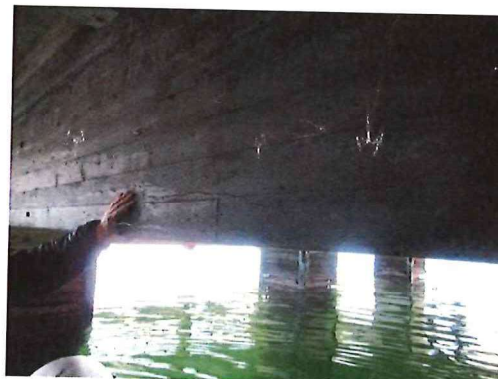
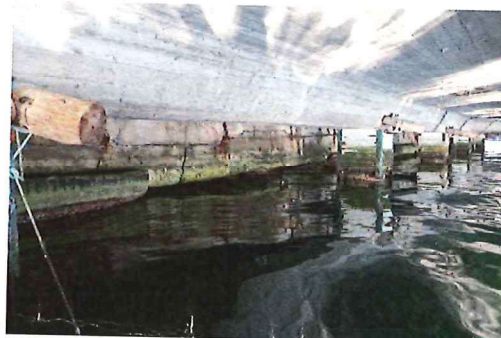
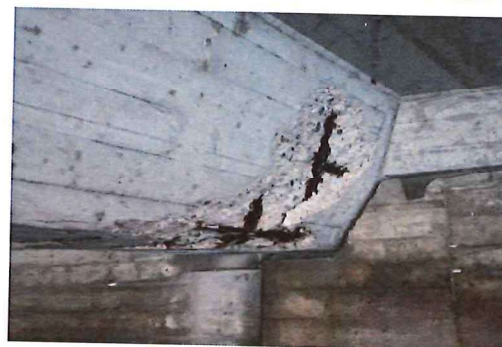
#### Skade -/elementbilder

Konstruksjonen fremstår i ok stand, med lignende punktvis skader som konstruksjon A i underkant av bjelker og kaidekke, om enn i noe mindre omfang. Pilarer fremstår i ok stand med enkelte skader i påstøpt isbeskyttelse. Kaien har 200 mm dekke og fremstår forholdsvis godt dimensjonert.

Konstruksjonen kan utbedres som skissert for konstruksjon A, med mekanisk reparasjon og ellers mindre skader på og rundt konstruksjonen.

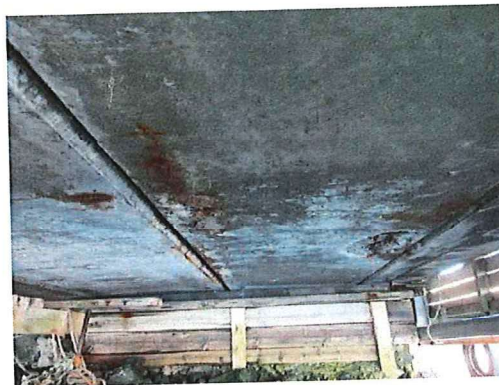
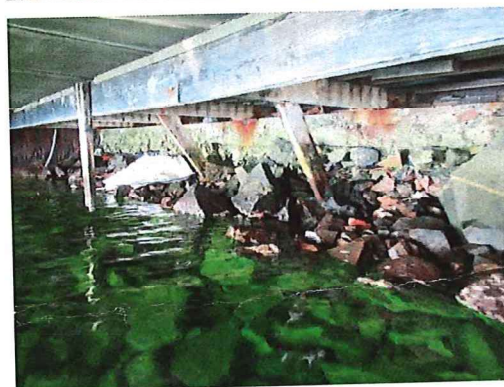
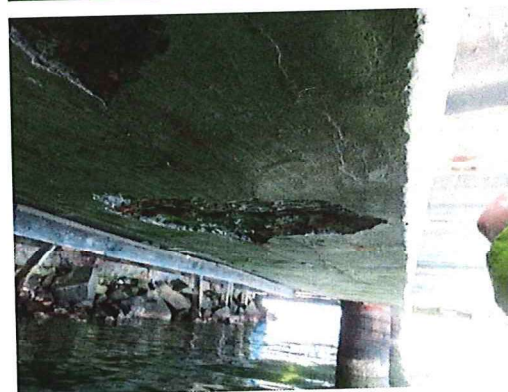
#### Skade -/elementbilder

Konstruksjonen er betydelig utkraget i forkant, og fremstår ikke spesielt kraftig dimensjonert for laster i kaiens forkant.

Det er enkelte sprekker og tegn til påbegynt armeringskorrosjon på underkant av drager. Tidligere inspeksjoner har vist høyt kloridinnhold i betongen.

Tidligere undervannsinspeksjon har avdekket dårlig utstøping rundt stålrørspel, og denne er derfor mer eksponert for eksterne påkjenninger. Det står en eldre trebrygge under den nyere brygga.

Konstruksjonen kan utbedres med mekanisk reparasjon av punktskader på kaidekke, drager og peler samt ellers mindre skader på og rundt konstruksjonen.

Grunnet usikkerheten knyttet til hvor mye belastning denne konstruksjonen er dimensjonert for, vil det være aktuelt å bygge ny med garantert tilstrekkelig bæreevne for større kjøretøy eller annen virksomhet.

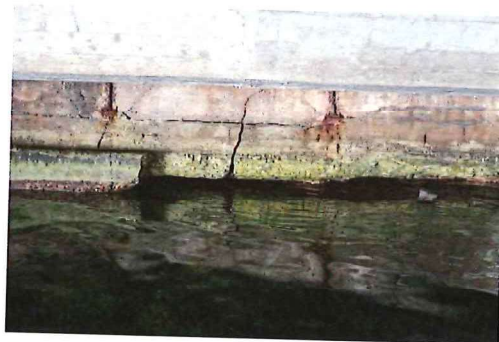
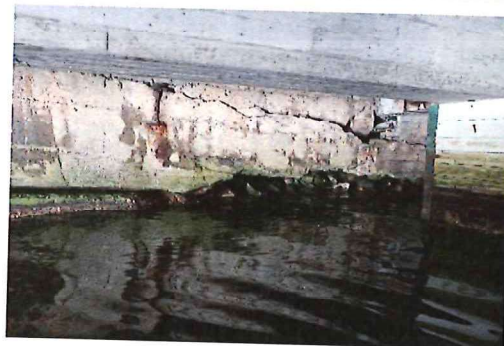
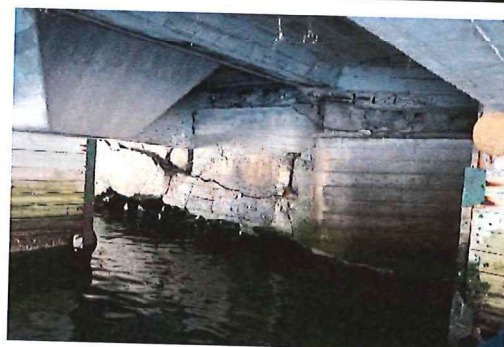
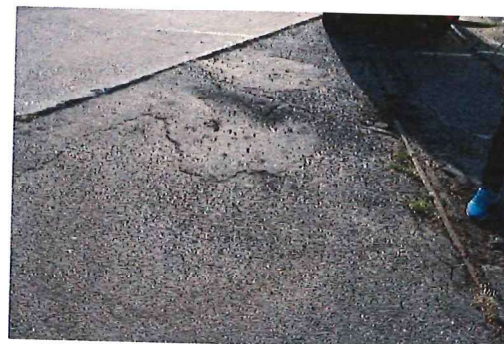
#### Skade -/elementbilder

Tilstanden varierer, men større deler av muren er preget av omfattende skader og slitasje. Spesielt i bakkant av kai C, langs Torskeholmens østside er skadene store, med brudd og bevegelse i hele veggen. Disse skadene har ført til utvasking av masser med påfølgende setninger i bakkant. Enkelte steder er dette synlig i form av store ujevnheter og hull i asfaltslitelag. Skadene forårsaker spesielt usikkerhet i forhold til vegbane og eventuelt i forhold til bygninger som er fundamentert på fyllingen, selve kaikonstruksjonene står på eget bæresystem.

Muren bør erstattes med ny, hvorav hele eller deler må vurderes plassert på fundament med peler til berggrunn. Store deler av eksisterende mur er kondemnabel, men ligger samtidig slik til at det ikke er mulig med utbedring uten store inngrep i området rundt og bak muren. Utbedring av muren avhenger derfor i stor grad av hvordan øvrige deler av kaiene besluttet utbedret. Inngrepene vil i tillegg til reetablering av støttemur kreve betydelige arbeider med masseutskifting, eventuell flytting av kabler til strøm, vann samt asfaltering. Det anbefales at områdene bak støttemur stenges for trafikk/parkering intill tiltak er utført. (Se vedlegg 1)
