**NIDAROS DOMKIRKES RESTAURERINGSARBEIDER**

**Tilstandsrapport, glassmaleriene i Grimstad kirke,**

**2023**

## **Glassmaleriene i Grimstad kirke**

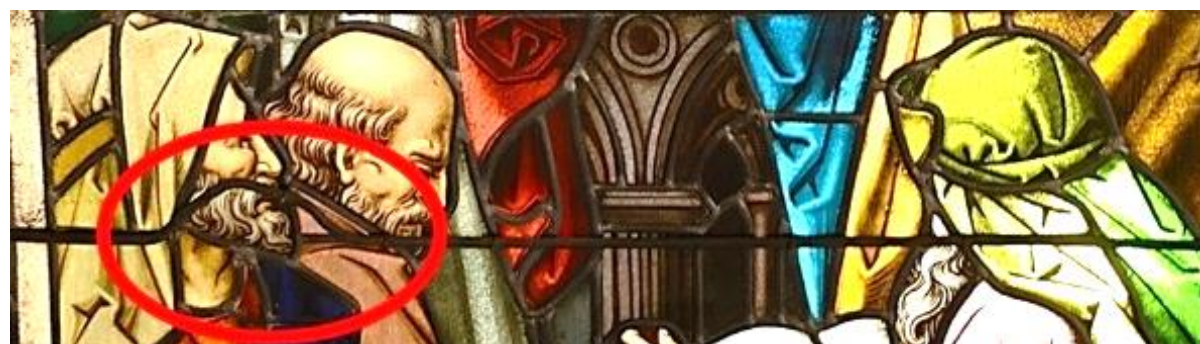
Flere av stormstagene er tilpasset for å unngå å være skjemmende, ved at de er formet rundt glassbiter med ansikter o.l. (Ett av stormstagene kan ha blitt montert opp ned; på felt Ø1 b.)

Dette stormstaget kan være montert opp ned, på grunn av måten det krysser ansiktet (rød markering). Fra felt Ø1b.

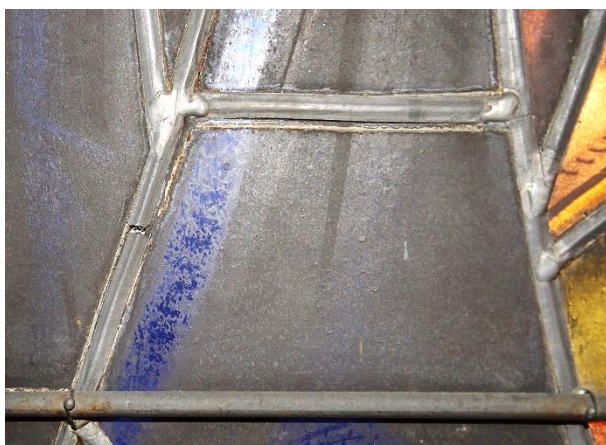
I dette glassmaleriet er felt a deformert og ikke lengre strukturelt intakt. Feltet har, særlig mot øvre venstre hjørne, begynt å skli ned. Det har oppstått blybrudd (trettthetsbrudd i blyprofilene), og enkelte glassbiter har begynt å løsne fra blyprofilene som omgir dem. I nedre del av felt a har det blitt en deformasjon utover mot kirkerommet. Alle kobbertrådfestene har løsnet fra det nest nederste stormstag, i forbindelse med deformasjonen.

Fra felt Ø1a, med blybrudd og en glassbit som holder på å løsne fra blyprofilene.

For felt Ø1a anbefales en delvis omblyying. Det anbefales utskiftning av blyprofilene i de områdene der det er deformasjon, og i områdene der blyet har sluppet glassbitene. I tillegg anbefales utskiftning av blyet der det er blybrudd. Blyprofiler som skiftes ut skal erstattes med bly i tilsvarende profil og dimensjon. For å kunne utføre dette arbeidet må feltet demonteres og fraktes til et verksted.

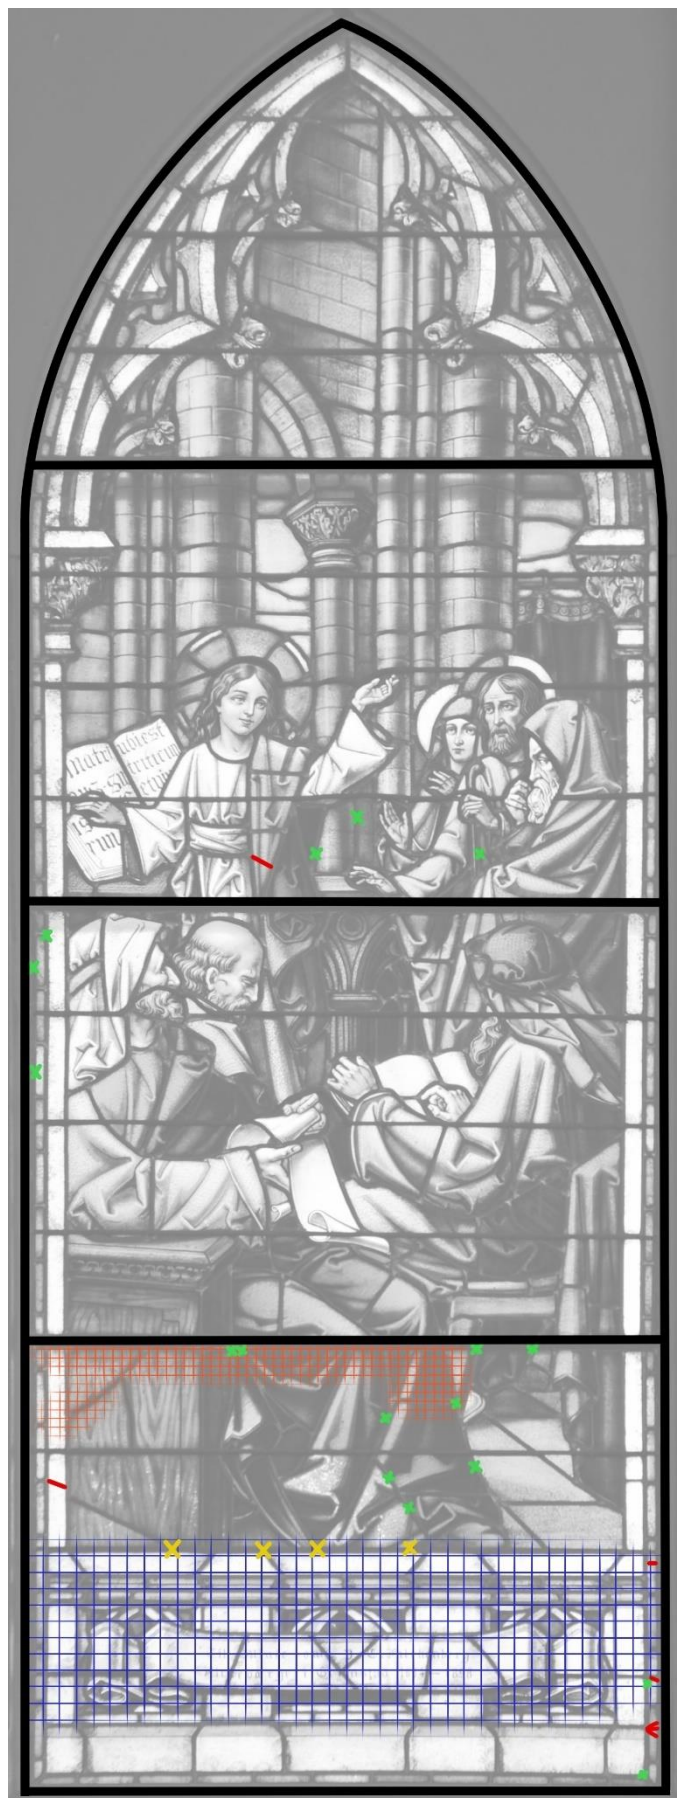
Det ble observert brudd i fire glassbiter i felt a.

I resten av glassmaleriet ble det observert enkelte blybrudd, og ett enkelt glassbrudd i felt c.

Det ble ikke oppdaget strukturelle svakheter i de øvrige feltene i dette glassmaleriet, utover blybruddene.

Illustrasjon av skadene observert på glassmaleri Ø1.

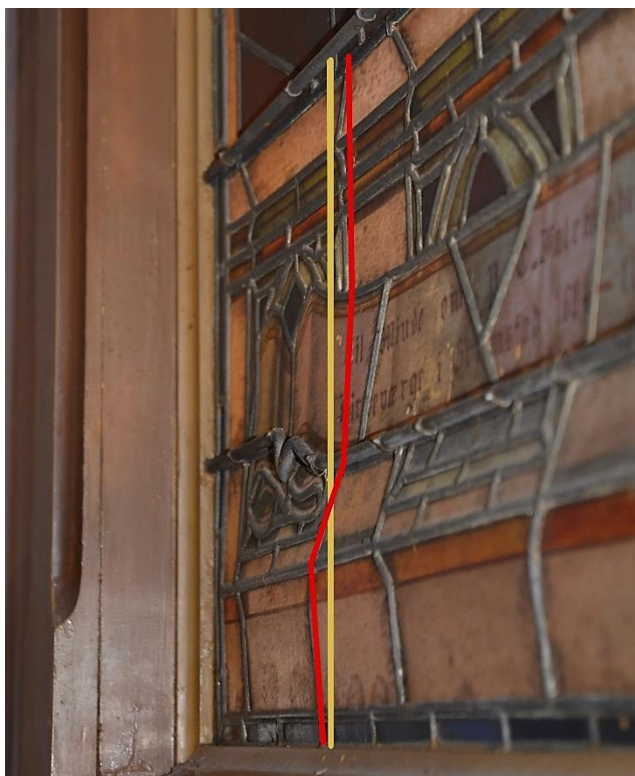
Illustrasjon av hvordan deler av felt a er deformert. Rød linje viser hvordan feltet er deformert, gul linje viser hvordan originalposisjonen var.

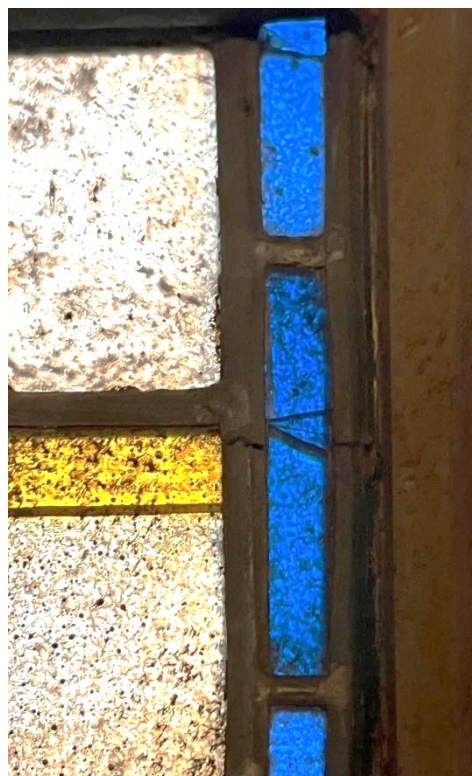
Eksempel på glassbrudd, i blå bordbiter på felt Ø1 a.

Glassbruddene i felt Ø1a, repareres med kobberfoliebøter. Det kan unntaksvis kombineres med lim, om det er nødvendig for å få en funksjonell reparasjon.

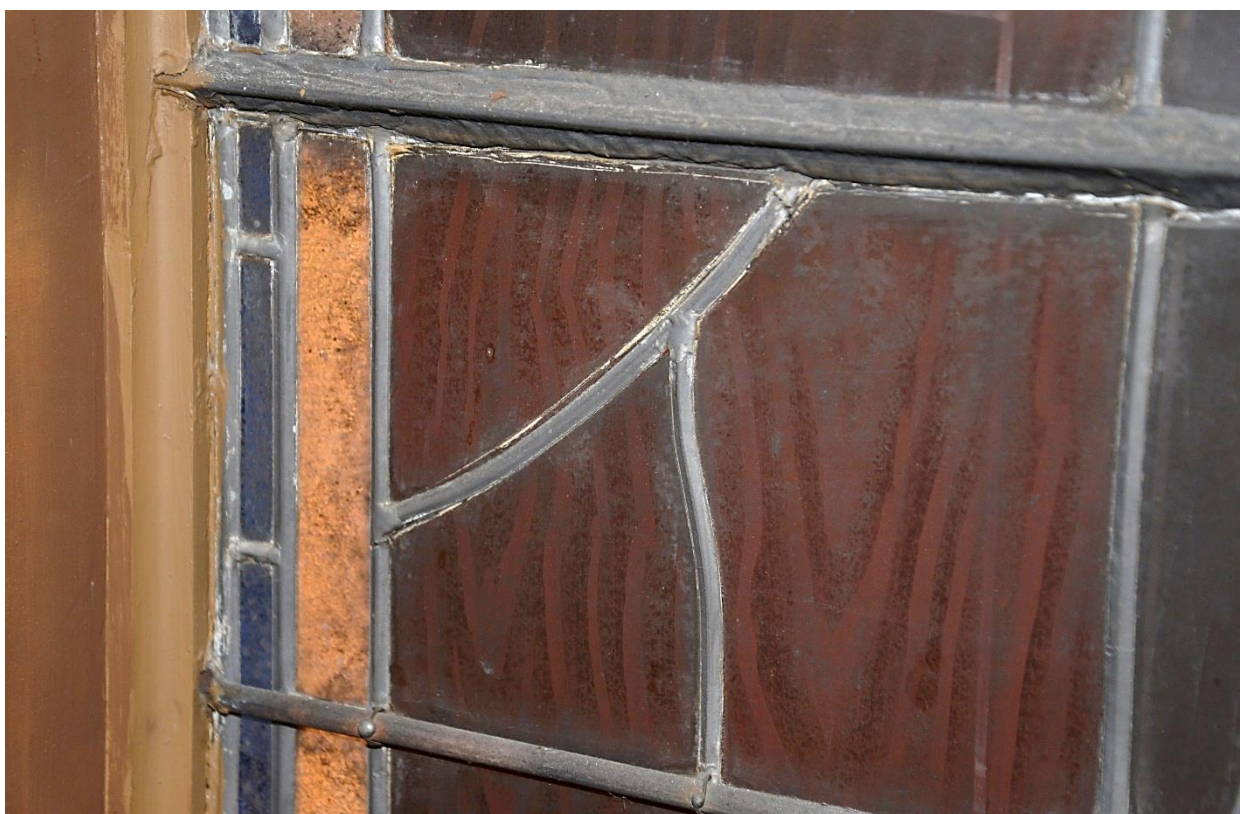
I øvre venstre hjørne har glassmalerifeltet begynt å skli ned, og glassbiter har begynt å løsne fra blyinnfatningen.

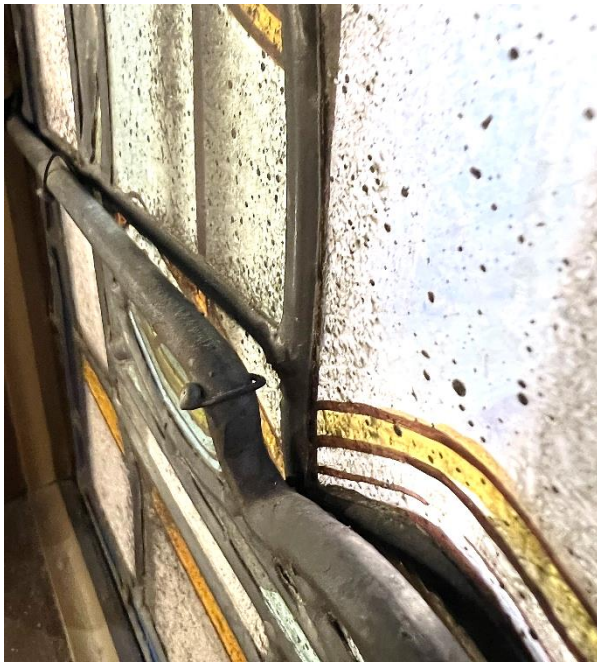
Det er noe mer «svikt» i det nederste feltet (felt a) på glassmaleriet, og ett feste mellom feltet og ett av stormstagene har løsnet.

Konsekvensgraden av dette er så minimal at det at ikke utløser behov for tiltak.

*Ett løsnet feste ved ett av stormstagene på felt Ø2a.*

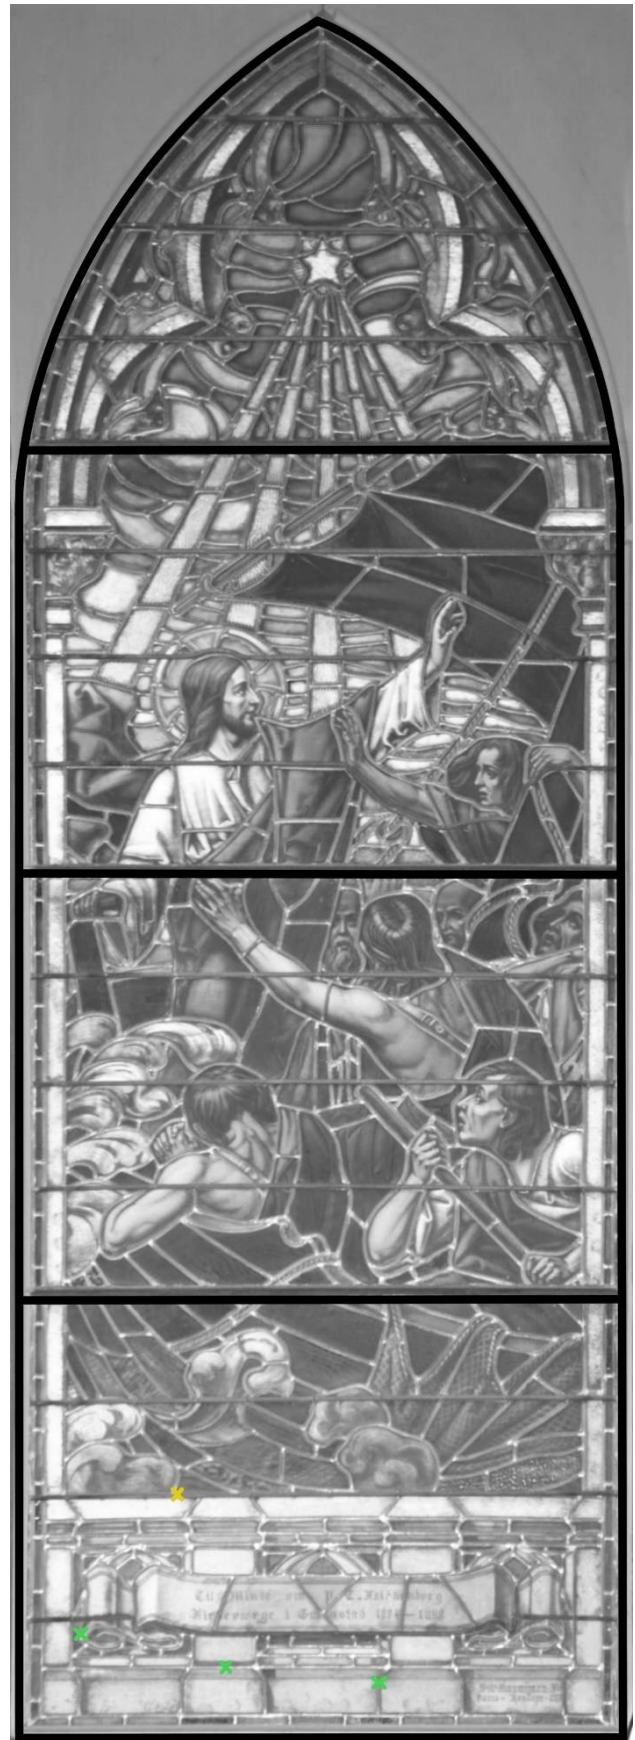
*Illustrasjon av skadene observert på vindu Ø2.*

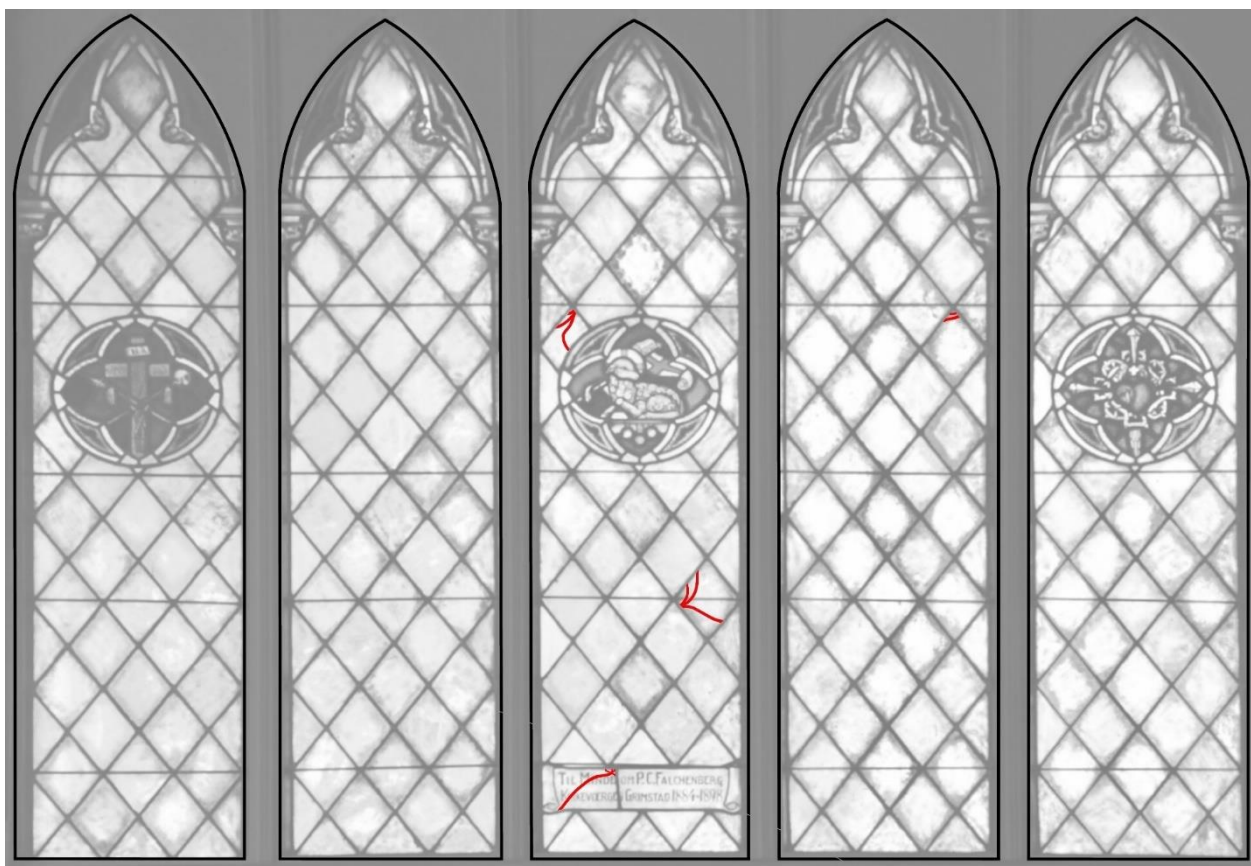
Illustrasjon av skadene observert på glassmaleri N1.

Glassmalerifeltene er relativt store, men takket være de fem stormstagene pr. felt er de relativt stabile. Det er noe deformasjon i alle feltene, noe som er som forventet i spisskjeksvinduer (blyinnfattede vinduer med ruter-formede glassbiter) med så store glassbiter.

Det er tre glassbiter med bruddskader i felt c. I tillegg er det to brudd i en glassbit i felt d.

Glassbruddene i felt c er delvis stabile, men ved bevegelser i konstruksjonen vil det kunne oppstå ytterligere skader ved at glassdelene løsner eller skaller av mot hverandre.

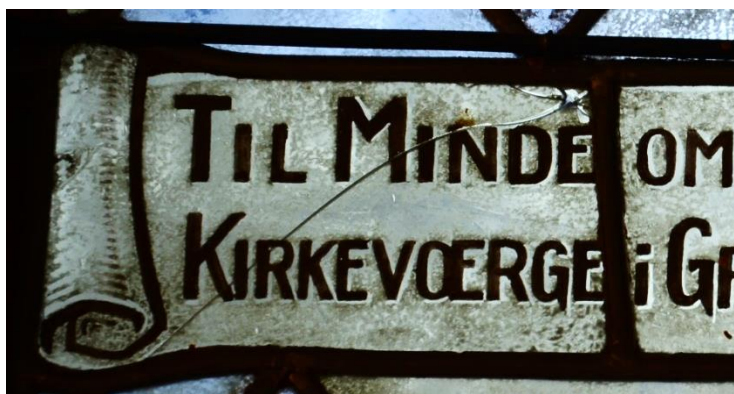
Bruddskader på glassbit på felt c, del av inskripsjonen til minne om kirkeverge Falchenberg. Denne glassbiten bidrar til å fortelle bakgrunnshistorien til glassmaleriene.

De skadene der det er fare for at glass kan falle ut, selv om situasjonen er stabil pr. i dag, kan enten repareres på samme måte som glassbruddene i felt Ø1a, eller det kan gjøres midlertidige tiltak.

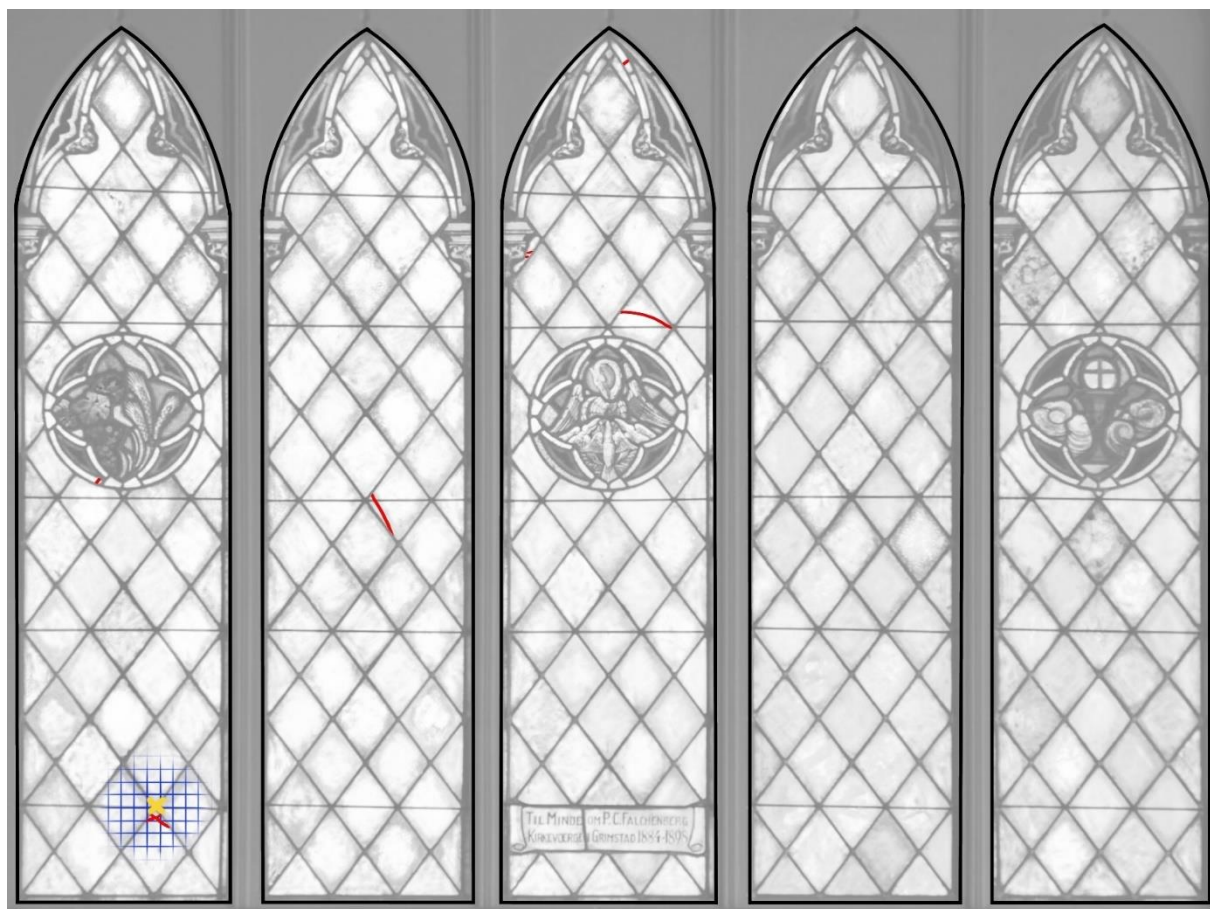
Illustrasjon av skadene observert på glassmaleri S1.

Glassmalerifeltene er relativt store, men takket være de fem stormstagene pr. felt er de relativt stabile. Det er noe deformasjon i alle feltene, noe som er som forventet i spisskjevsvinduer (blyinnfattede vinduer med ruter-formede glassbiter) med så store glassbiter.

Det har oppstått en skade i felt a, som har ført til en litt mer kraftig deformasjon i det området, samt en liten knusningsskade på en av glassbitene. Her mangler det en liten glassbit.

I tillegg er det et enkelt, stabilt glassbrudd til i felt a.

Det er ett glassbrudd i felt b, og fire i felt c. Disse er stabile.

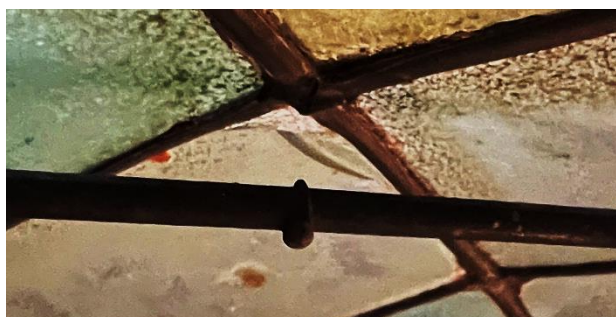
Det er noe overflaterust på stormstagene. Alle kobbertrådfestene mellom stormstag og glassmalerifelt er intakte, med unntak av ett ved glasskaden i felt a.

Skade på felt a, sett ovenfra. Avstanden mellom stormstag og glassmalerifelt har oppstått på grunn av en skade. En glassbit mangler fra den lyse glassbiten.

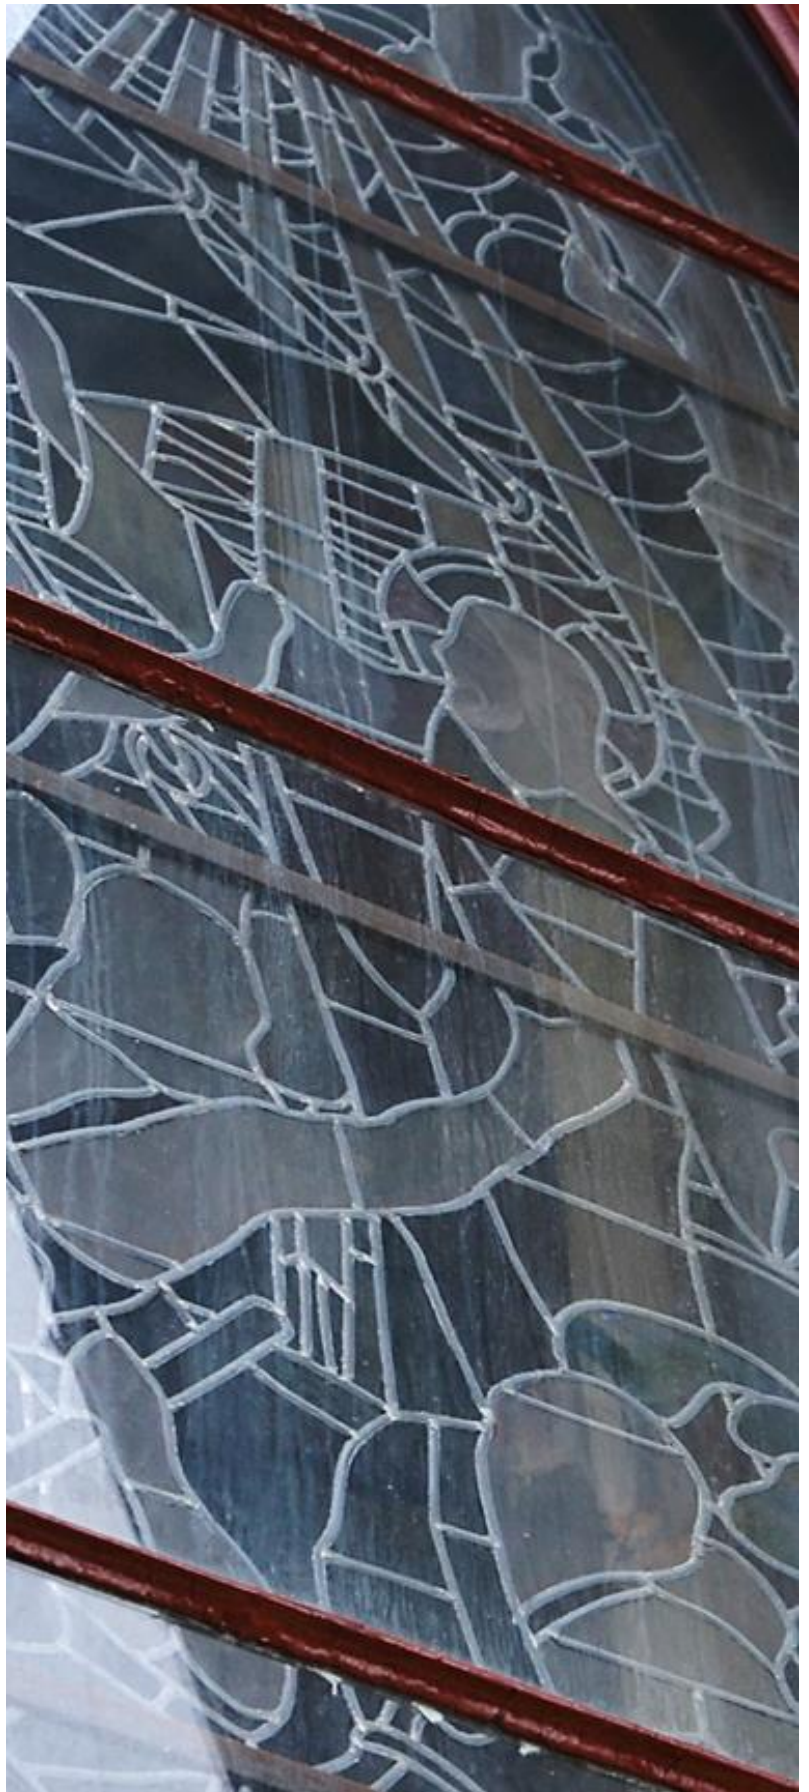
Det er observert rennemerker (fra vann) på glasset i beskyttelsesvinduene på vinduene Ø1 og Ø2. Det var vanskelig å avgjøre om det var rennemerker på innsiden av beskyttelsesglasset, eller bare på utsiden. Rennemerker på innsiden indikerer i tilfelle at det kan være problemer med kondens i mellomrommet mellom glassmaleriet og beskyttelsesglasset.

*Rennemerker på beskyttelsesglasset, fra vindu Ø2*

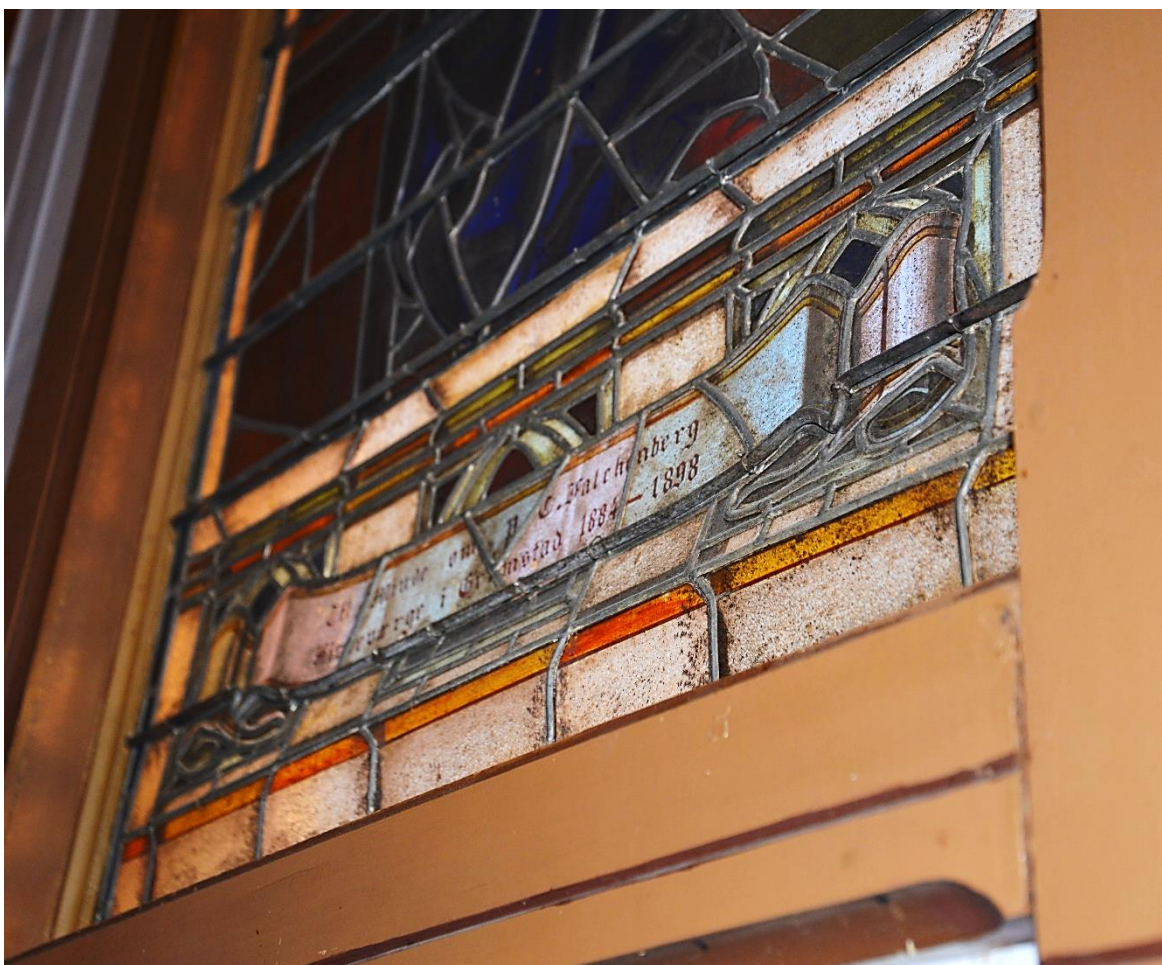
Unntaket er tilstanden på felt a i glassmaleri Ø1, som har deformasjoner og strukturell svikt som gjør at man risikerer at feltet kan kollapse om man ikke iverksetter tiltak.

*Felt 1Øa, med deformasjon og strukturell svikt som nødvendiggjør restaurering.*

En demontering og restaurering av felt Ø1a er nødvendig for å unngå at tilstanden forverres og at originalt materiale går tapt.

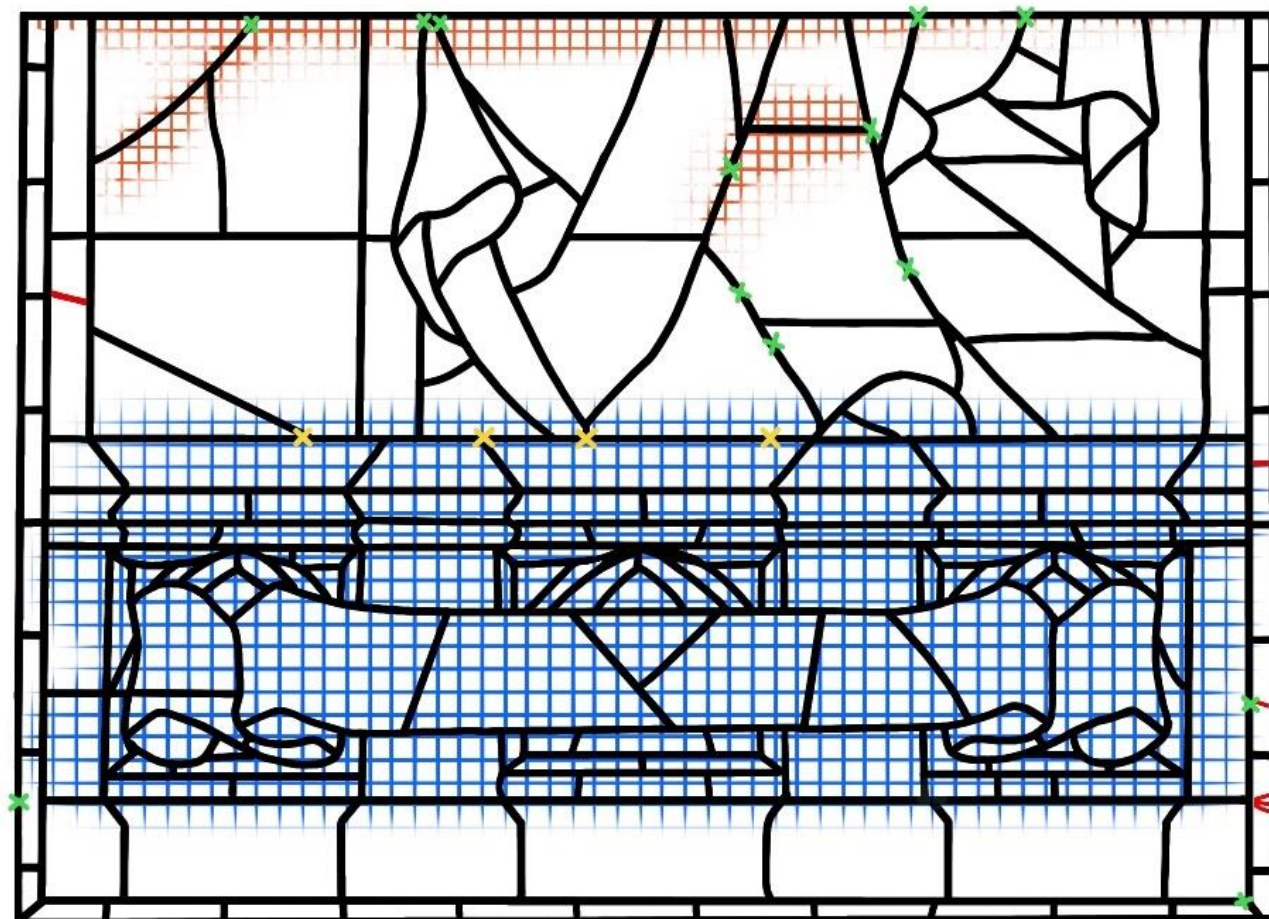
Illustrasjon av skadene på felt Ø1a

Demonteringen gjøres ved at kittet inn mot felt a, langs losholtet/tverrbjelken fjernes. Trelistene fjernes rundt glassmalerifeltet som skal tas ut. Dette arbeidet gjøres så skånsomt som mulig for å ivareta alt det originale materialet, men noe retusjering av maling på trelistene kan bli nødvendig i etterkant.
