Prosjekt/ tiltaksområdet:  
Gr/bnr: 200/671

Grooseveien 64, Grimstad

Utførelse: Tilstand Groosedammen  
Tiltaksklasse: N/A

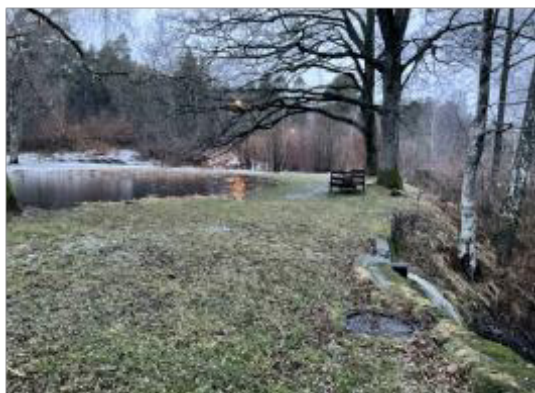
*Groosedammen sett fra sør*

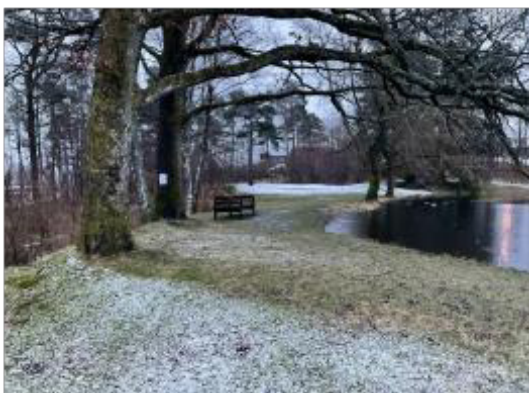
*Groosedammen sett fra nord*

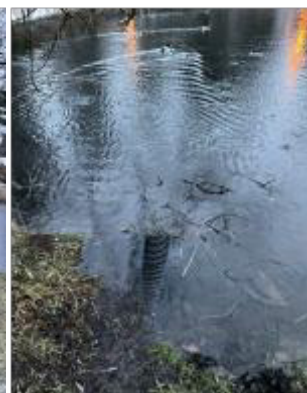
*Inntak til utløpet*

Dammen i seg selv er 7,5- 12,5m bred. Hvilke masser som er brukt i dammen er usikkert. Det kan virke som det kun er søkket hvor det idag er vannføring ut av muren som er blitt igjenfylt. De forøvrigte områdene rundt er delvis oppgjort av fjell. Overflateerosjon kan være en risiko ved oversvømmelse.

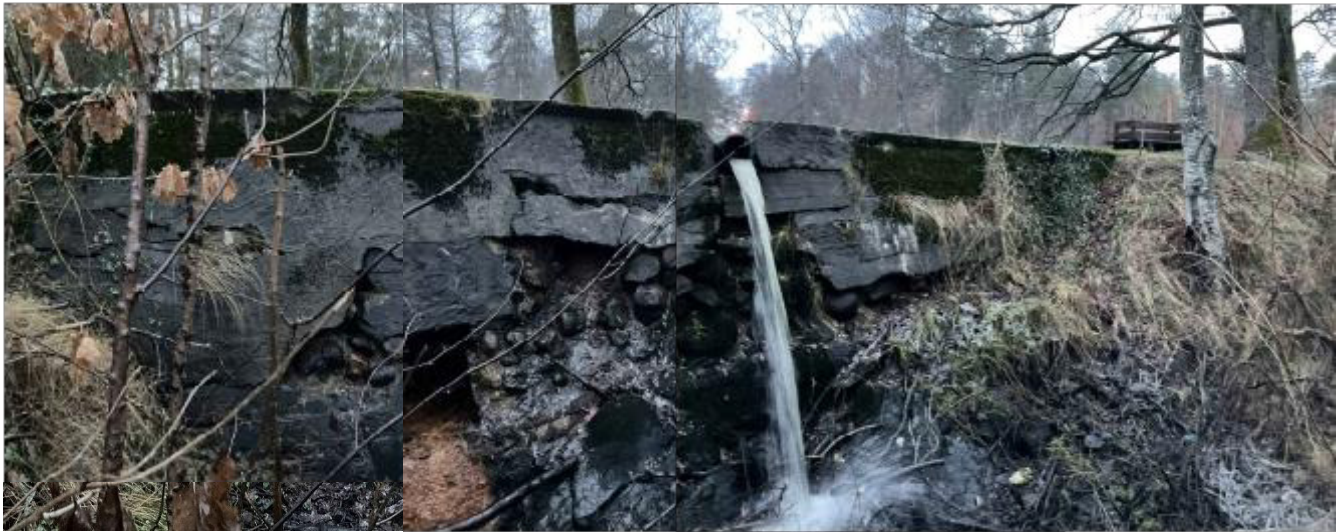
Selve Groosedam-strukturen fremstår som noe skral. Betongen har enten 1) løsnet fra større områder eller 2) aldri vært tilstede fra starten av. Uansett avdekker dette innstøpte rullesteiner bakenfor betongmuren. Et eksisterende utløp i nedre del er blokkert og byttet ut med et utløp i øvre del.

Dammstrukturen i seg selv kunne hatt en bedre standard, men selv om fronten virker i dårlig stand kan den indre fyllmassen være i god stand. Et brudd kan eventuelt komme av overflatevann fra oversvømmelse av dammen som eroderer ned i fyllmassene. Gress og vegetasjon vil eventuelt motvirke dette. Dammuren i seg selv vil også motvirke dette ved at erosjonsgrensen ikke senkes.

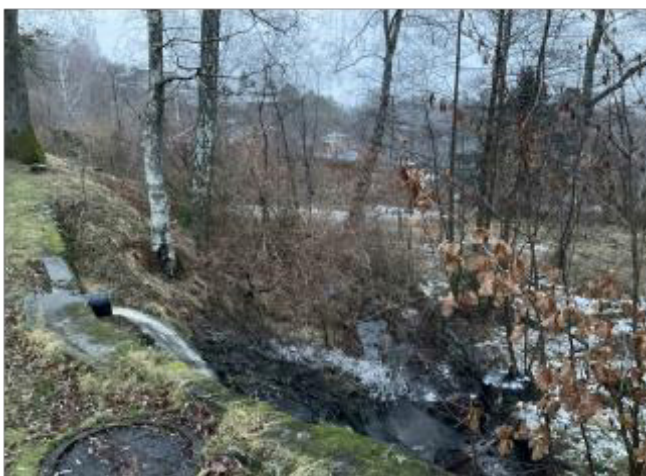
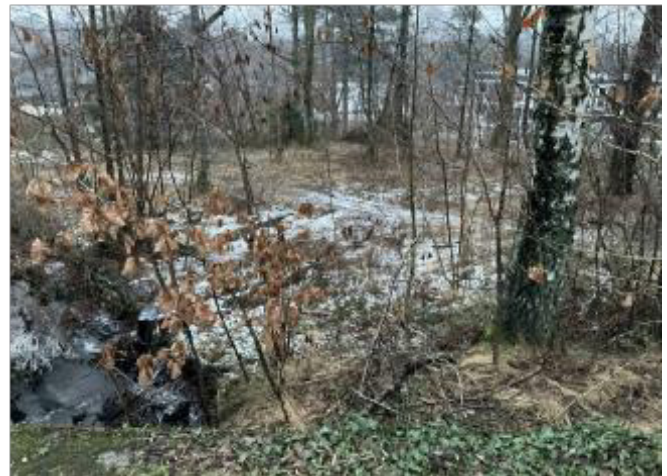
Dagens drenering går fra Groosedammen gjennom mur, nordover langs en liten bekkedal under tursti bort til Støyterbekken. Bekkedalen danner en naturlig begrensning og et hinder for transport av vann østover ned mot tiltaksområdet. Søkket er omtrent 0,5m dyp. Ovenfor er en flat hylle i terrenget som heller mot nord og øst. Vann herifra kan bli eventuelt drenere mot tiltaksområdet. For at noe slikt skal inntreffe må en "katastrofe" hendelse ta sted ved eventuelt et brudd i Groosedammen.

Kulvert under sti kan oppføre seg som en flaskehals ved en potensiell hendelse. En «åpen» løsning der vann kan renne under og over stiovergangen kan være en mulighet. Ellers må kulverten dimensjoneres for å håndtere korrekte vannmengder. Nedgraving av denne krever en senking av terrenget og potensielt bekkeløpet for å gi korrekt gradient.

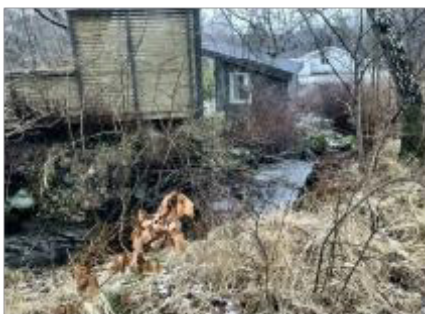
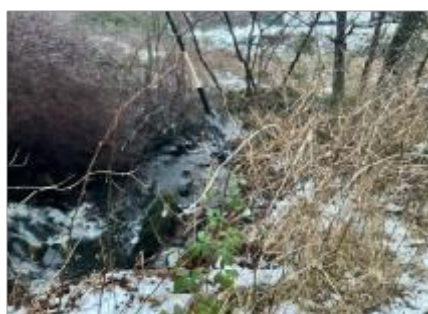
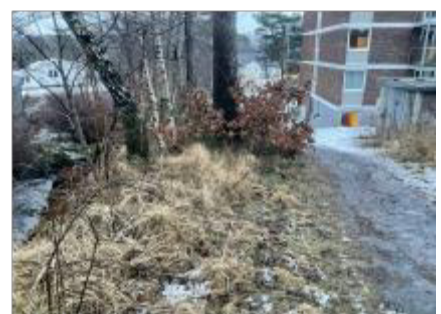
Ved 6483287.03/ 124249.53 er det et lavt punkt i Støyterbekken i en yttersving som potensielt kan føre til at flomvann går over bekkens bredder og drenerer videre ned til tiltaksområdet. Dette kan skje enten 1) ved en "katastrofe" hendelse tar sted ved et eventuelt brudd i Groosedammen eller 2) normal flom i Støyterbekken.

En potensielt lavhengende frukt kan være å oppruste yttersving i bekk på de utvalgte lokalitetene for å temme og kontrollere vannmengder ved flom og en potensiell "katastrofe" hendelse. Overskuddsmateriale fra utsprenget kan brukes til slikt og være en ressurs i denne sammenheng.

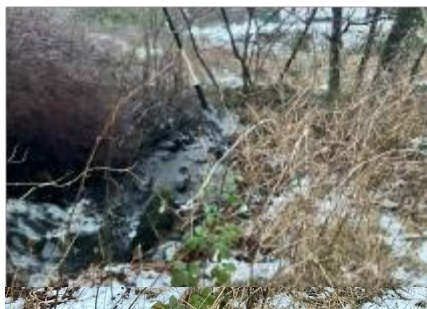
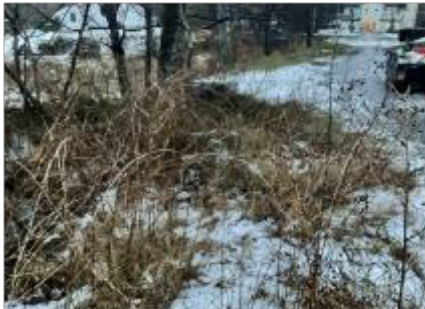
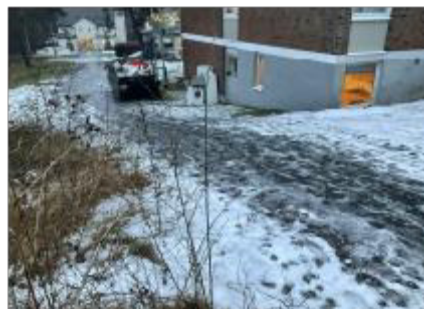
Ved 6483267.54/ 124279.08 er det også et lavt punkt i Støyterbekken i en yttersving som potensielt kan lede til at flomvann går over bekkens bredder og drenerer videre ned til tiltaksområdet. Dette kan skje enten 1) ved en "katastrofe" hendelse tar sted ved et eventuelt brudd i Groosedammen eller 2) normal flom i Støyterbekken.

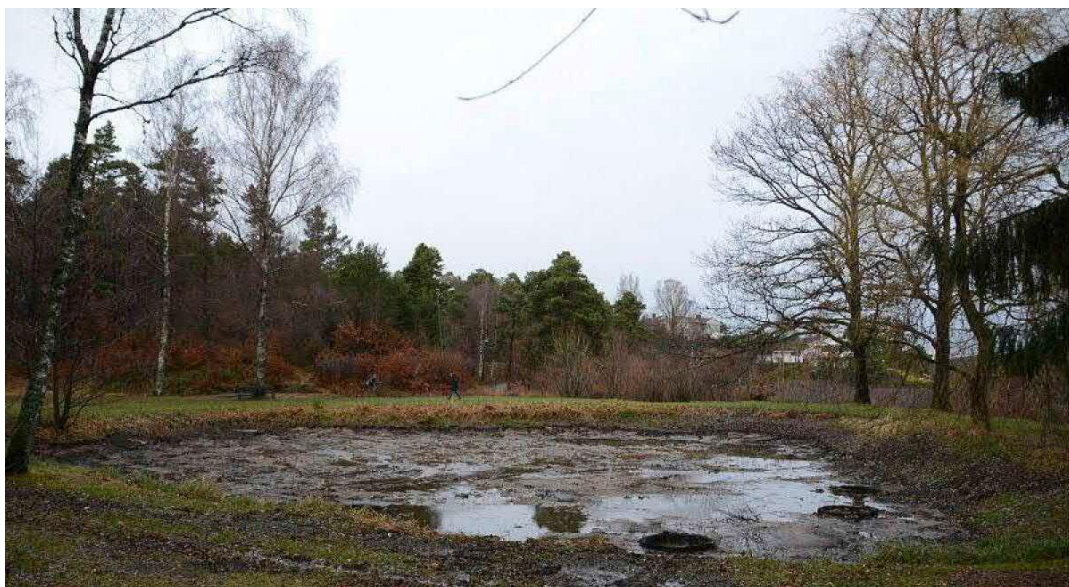
*Groosedammen nedtappet. Bilde er hentet fra GAT.no fra en artikkel datert til 2013. Usikkert om bilde er fra samme tidsrom.*

Groosedammen har i dag et areal på 850m<sup>2</sup>. Som bilde ovenfor viser er antageligvis vanddybden ikke mer en 0,5-1,5m som ca gir et potensielt volum fra 600-1000m<sup>3</sup>.

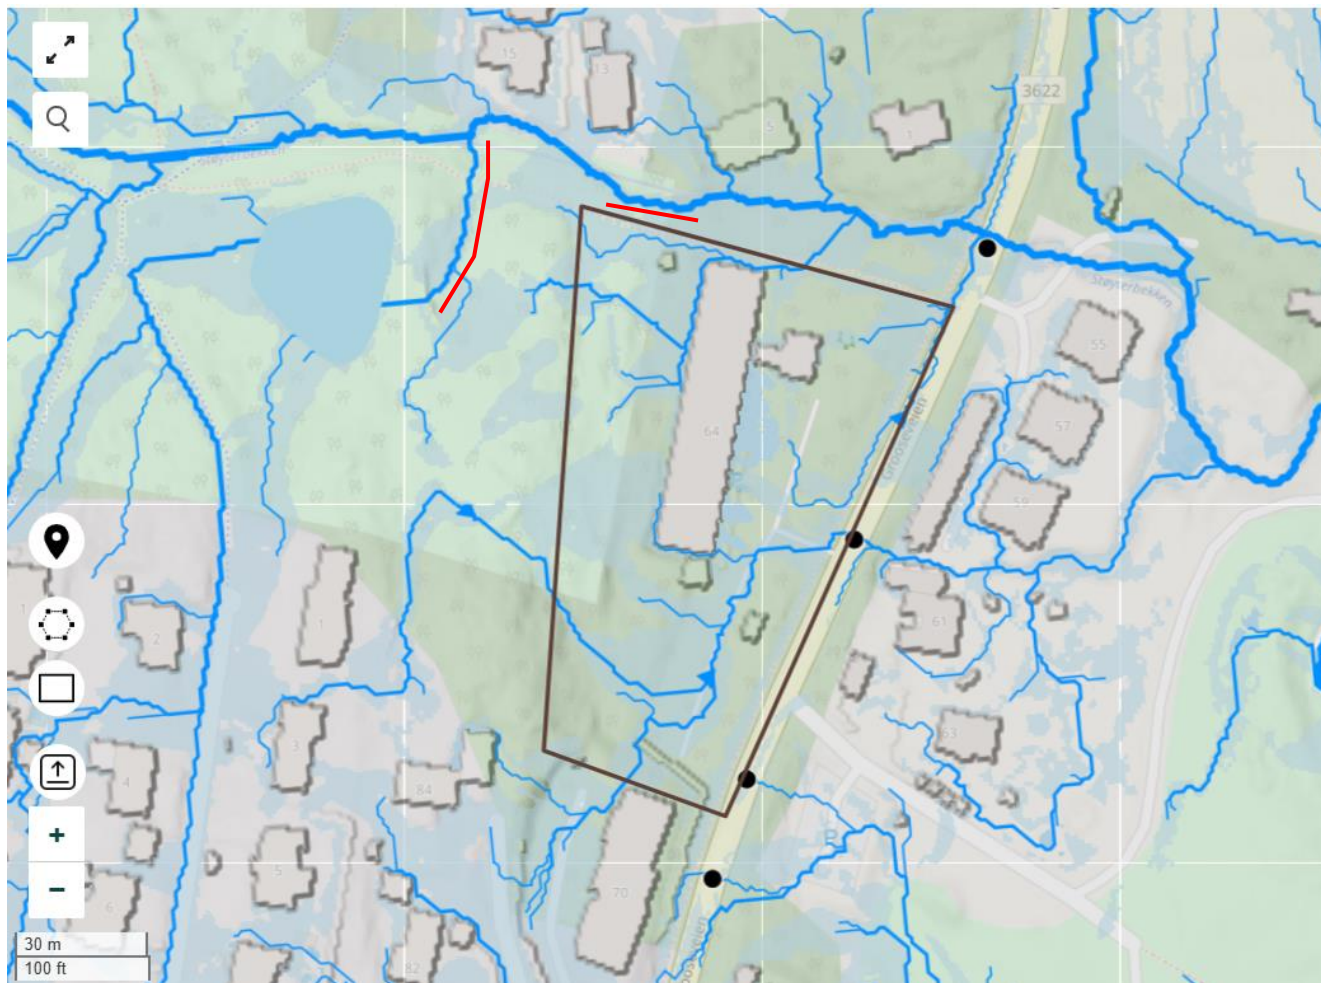
Kart med avrenningslinjer ved og rundt tiltaksområdet. Lyseblått skravur indikerer utbredelse. Kritiske områder er merket med rødt.

Slikt området er i dag går det en sti fra Gooseveien opp til Groosedammen på nordlige side av blokken. Hvis det er tiltenkt å gjøre endringer her kan en mulighet være å dimensjonere denne som en flomvei. Dette vil sikre fri flyt av vannmassene fra Støyterbekken og ut til Groosveien uten å komme i konflikt med blokken. En flomvei kan også designes slikt at vannet blir ledet tilbake til Støyterbekken nedstrøms. Dette krever en viss tverprofil på stien med en fysisk begrensning mot blokk. En slik løsning krever dimensjonering mot erosjon.

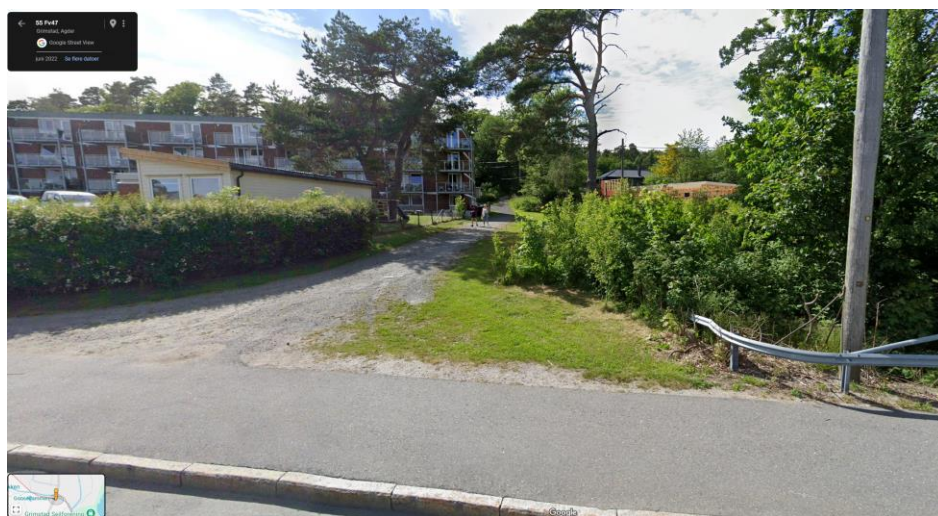
Fra googel streetview. Grusti fra Gooseveien til Groosedammen langs Støyterbekken.
