Sørlandsdykk og R.O.V tjeneste

Inspeksjon/rapport vedr: utbygging/utfylling molo Moyodden.

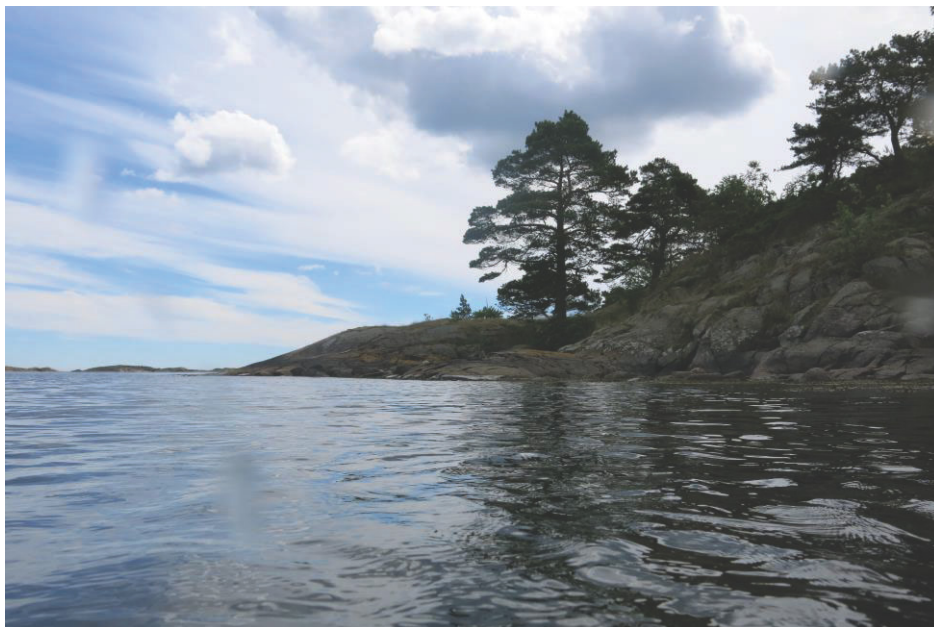
Område hvor molo er tenkt

Det er gress/ålegress i område, men noen plasser er det lite, betyr at det er tynt gress noen steder til mer gress utover stranden, spesielt fra der stupebrettet er. Inntil land hvor molo er tenkt fylt ut, er det tang og en del stein.

Inne ved land er det lite eller ikke noe gress.

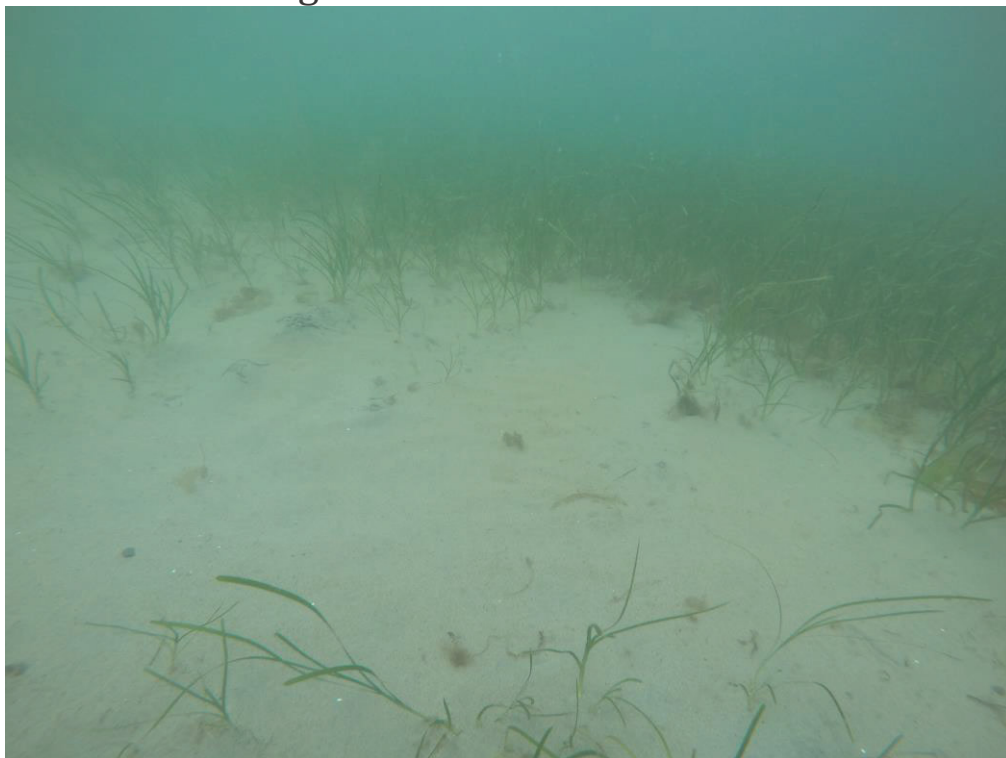
Men det varierer i områder, fra ikke gress til ganske tett med gress.

Varierende mengde Gress

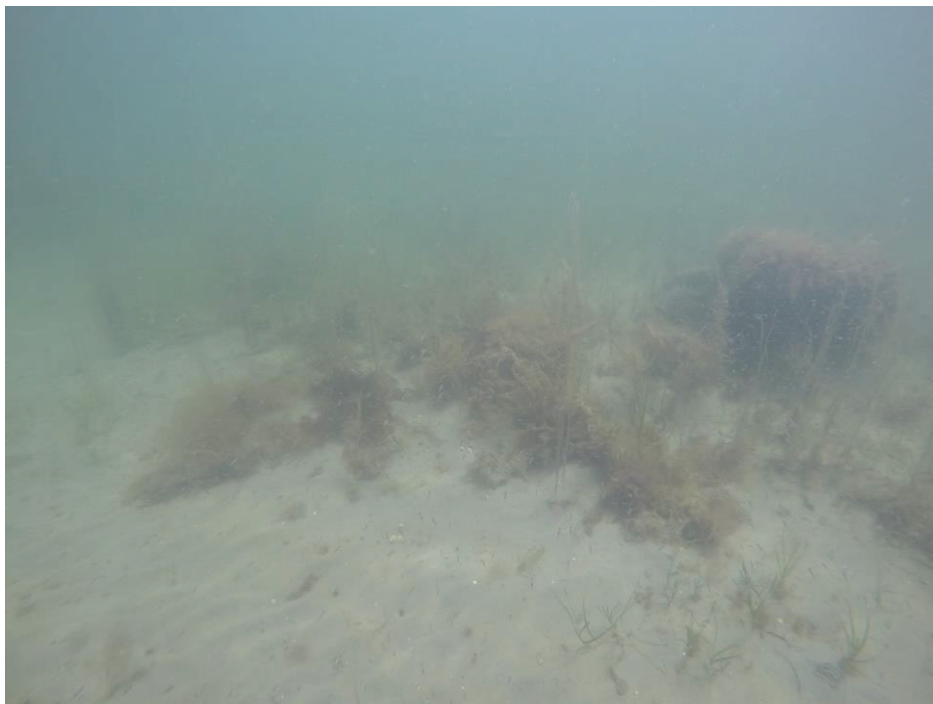
Overgangen litt ned fra fjell/stein utover stranden.

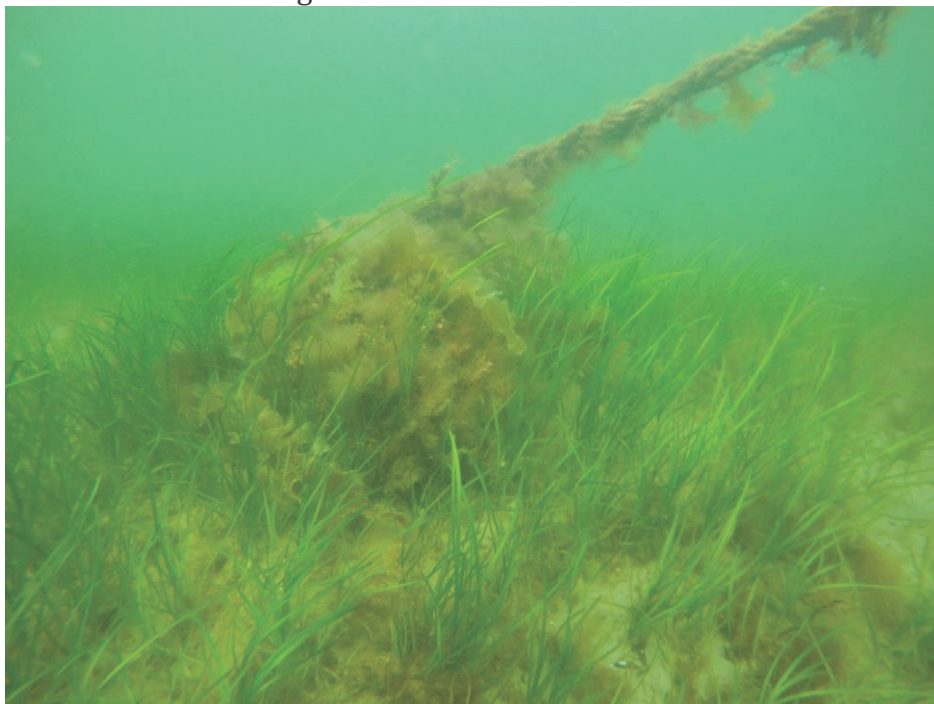
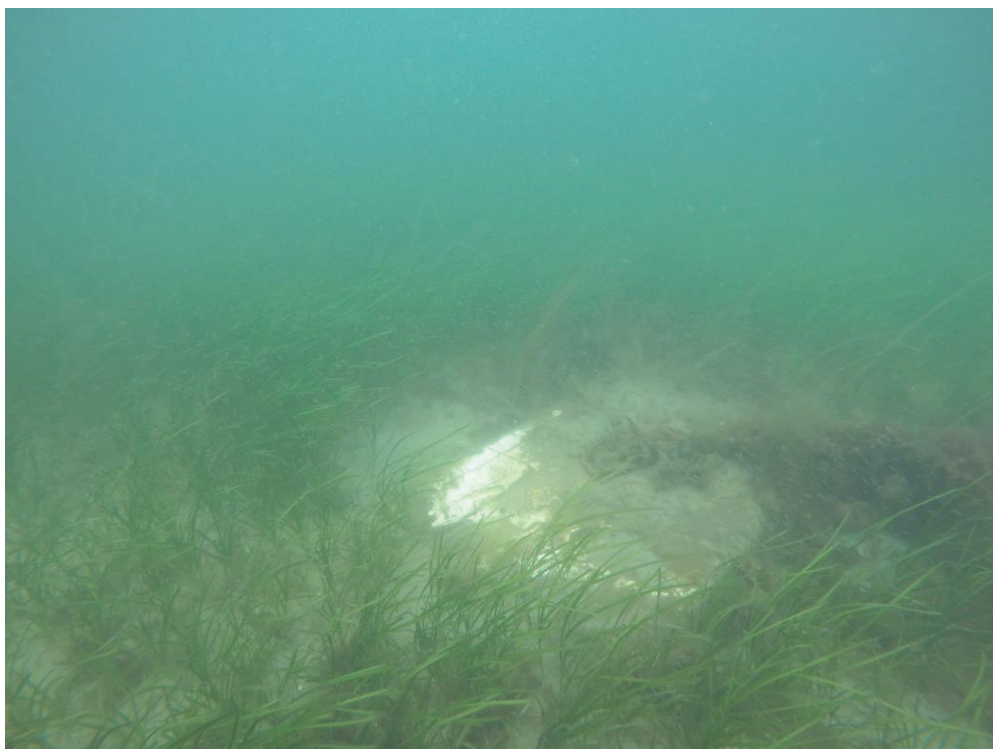
Det ligger en del moringer/stein ut fra bryggen og område rundt.

Ser her at gresset gror godt rundt disse. Så gresset har gode vekstforhold i dette område. Har dykket her i område de siste 25 årene og ser at gresset er jevnt stabilt. Noen ganger etter en kraftig kuling/storm at det er en del sand forflytting. Da kan gresset minke/øke litt. En molo skaper også nytt liv/bosted for krabber,fisk,tang,snegler og annet trives godt mellom steiner.

Gress rundt en moringer
