# Tilstandsrapport

Fritidsbolig

Ustedalen 4, 3580 GEILO

Befaringsdato: 07.03.2024

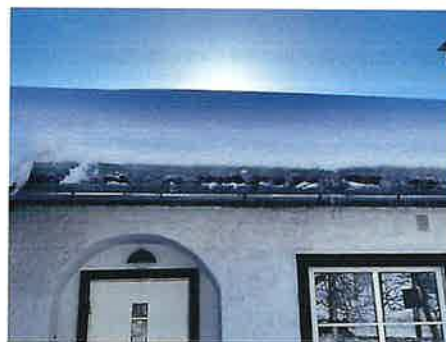
- Det er påvist andre avvik:  
Registrerte noe ising på tak og i takrenner.  
Registrerte stedvis mindre fuktmerker på undertak på kaldtloft.  
Registrerte muselort på kaldtloft.

- Det må foretas tiltak for å lukke avviket.

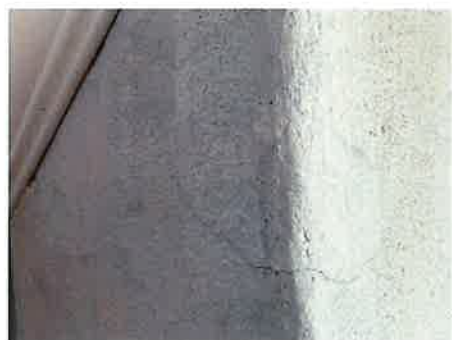
- Det er påvist sprekker og/eller riss i pipe.

Registrerte enkelte mindre svinnsprekker i puss-sjikt på pipe.

- Det må foretas lokal utbedring.

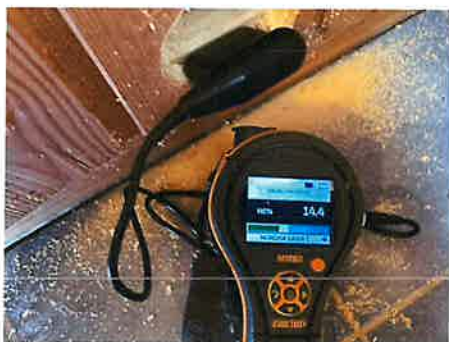
## TG 2 Rom Under Terreng

Måling foretatt med Protimeter MMS2, iflg. bruksanvisning er verdi opp til 17 (faktisk % fuktinnhold i tre) å betrakte som tørt og verdier fra 17 til 20 risikoverdier mens verdier over 20 er å betrakte som våt tilstand. Måleresultat: 14,5.

Det var ikke mulig å få tilgang til bunnsvill da spikerslag hindret dette. Det ble midlertidig foretatt måling i spikerslag som viser antydning til fuktinnhold. Det var lav temperatur i rommet og det er uvisst hvorvidt en normal romtemperatur i rommet ville virket inn på målingen.

- Det må foretas tiltak for å lukke avviket.

Innførede vegger som dette er en risikokonstruksjon og det anbefales at dette følges opp med målinger på senere tidspunkt.

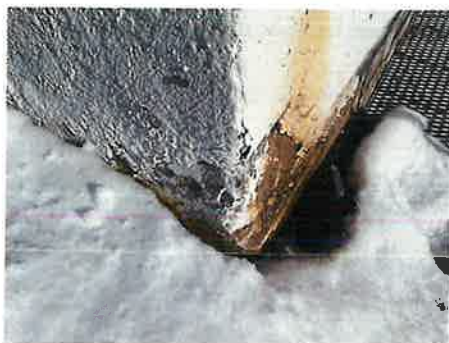
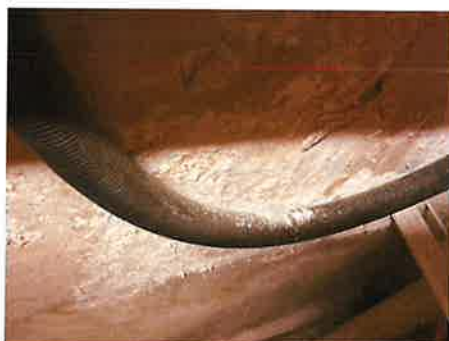
- Det mangler, eller på grunn av alder er det sannsynlig at det mangler, utvendig fuktsikring av grunnmuren ved kjeller/underetasje.

Registrerte fuktmerker, saltutslag og avflassing/avskalling på grunnmur i kjeller.

Det ble foretatt fuktmålinger med Protimeter MMS2 fuktmåler og det ble avdekket høy fuktverdier på nedre del av grunnmur samt på betonggulv inntil grunnmur.

- Fuktsikring av muren må etableres inkl. klemlist.
- Overvåk tilstanden jevnlig. For å få tilstandsgrad 0 eller 1 må dreneringen skiftes ut, men tidspunktet for når dette er nødvendig er vanskelig å si noe om. Bruken av underetg/kjeller vil og være avgjørende.

Skadet puss bør utbedres.
