Stianalyse

Sti: *Skarveranden – Urundberget - Geilohovda*
ref. N02 / N03

Stifakta – Skarveranden – Urundberget - Geilohovda

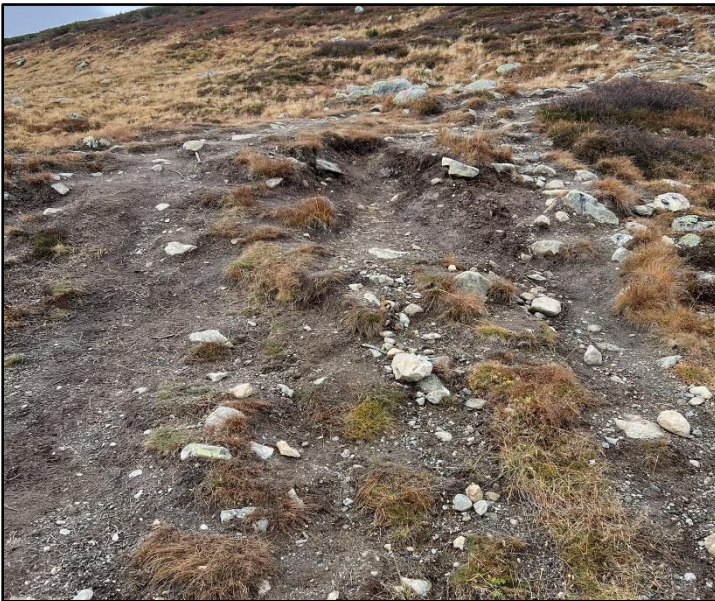
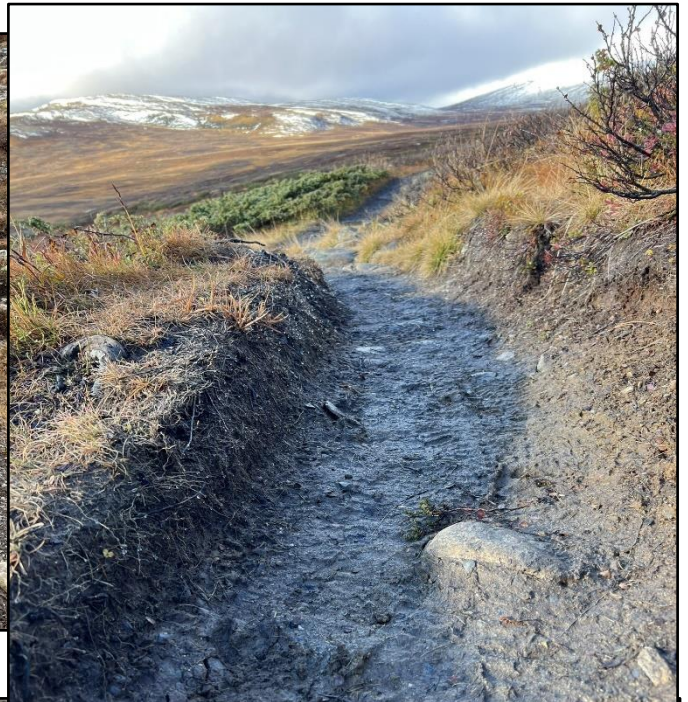
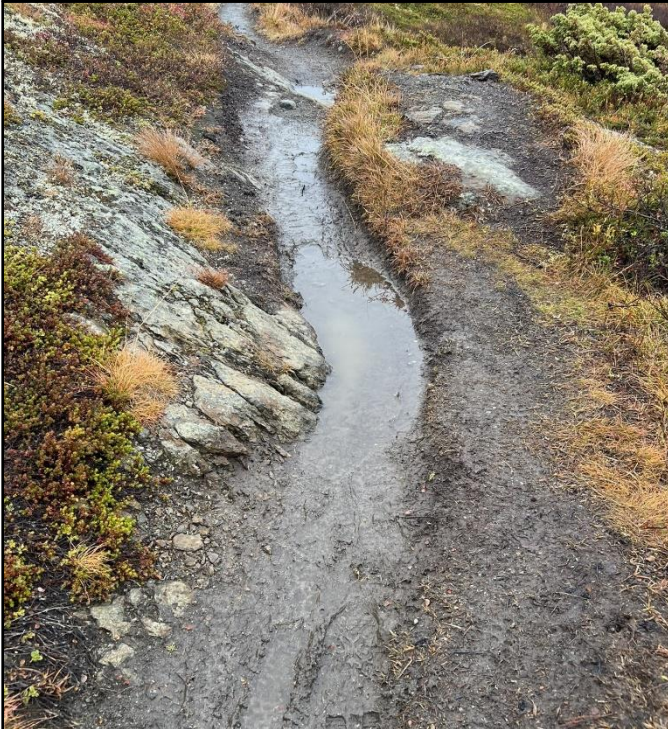
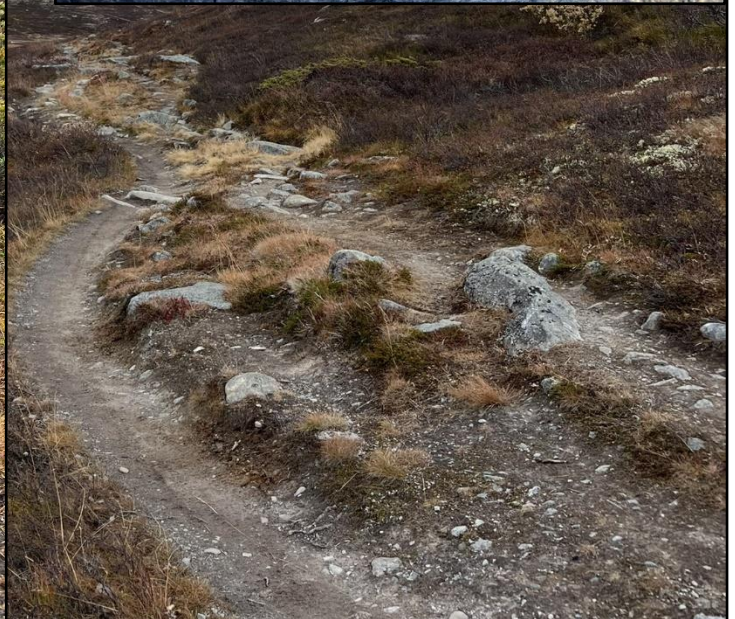
Stien viser tegn til mye bruk. Det er tydelige slitasjegrop, spesielt på de lavtliggende partier der det er organisk jordsmonn. Her samles vann, som bidrar til gjørmete partier der det dannes flere nye spor rundt. På et par av myrene i begynnelsen av stien er det lagt opp klopper som har begrenset slitasjen noe, men disse har ikke mange år igjen før de må erstattes med noe nytt.

Området stien ligger i har for det meste god sidehelling, men selve stien ligger ofte litt feil (falllinje) slik at det er stående eller rennende vann i stitraséen. En snitthelling på kun 4-5 % for hele stien er grunnen til at vannet ikke skaper enda mer erosjon. Unntaket er bakken ned fra Marapiggen, med 56 m fall over 160 m (32 % snitthelling). Her er det erodert og vasket ut mye løs grus og grove stein. Folk lager nye spor på jakt etter en mer fremkommelig vei, og problemet forverres. **Mange partier av stien er i bra stand ellers.**

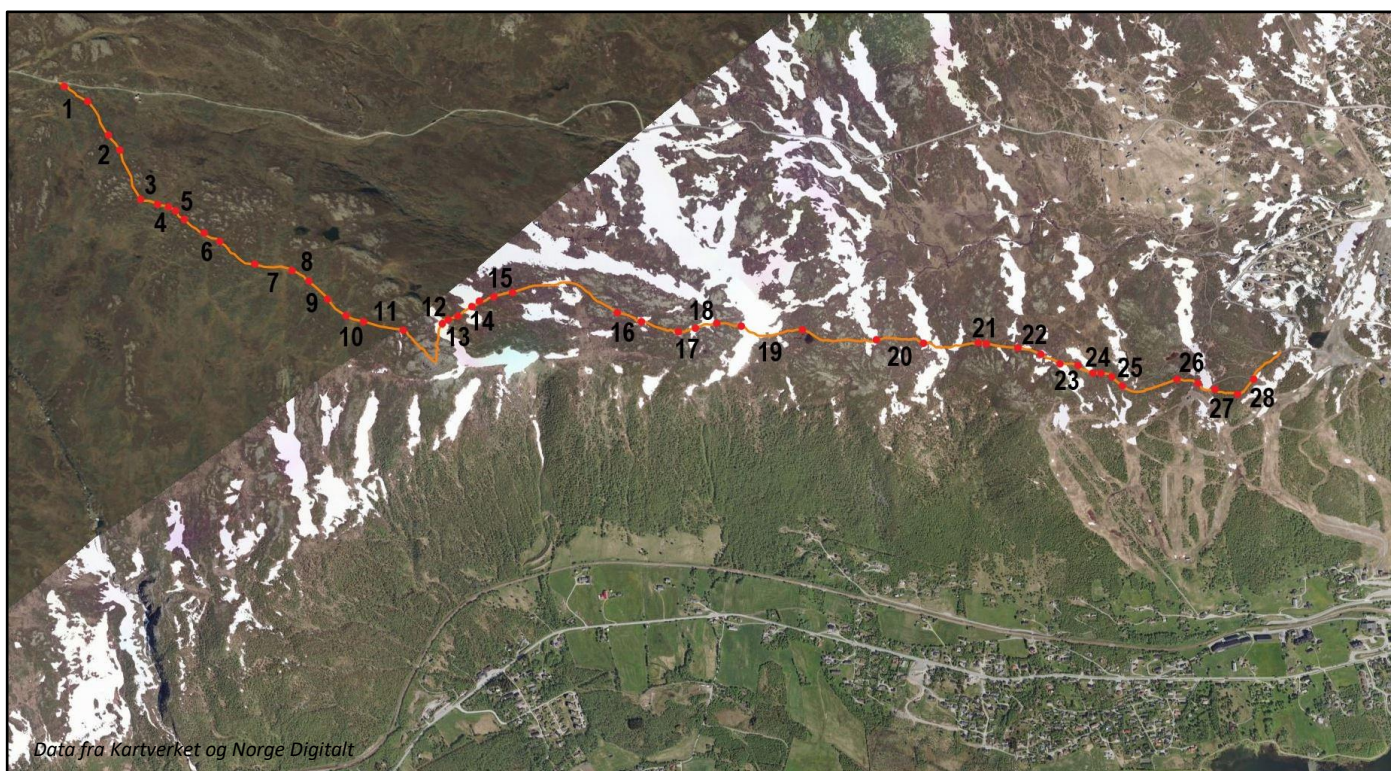
Problemstilling

1. Vått parti
2. Vått parti (myr)
3. Vått parti
4. Vått parti
5. Vått parti
6. Slitasjegrop, vått parti
7. Slitasjegrop, vått parti
8. Smal sti m/slitasjegrop
9. Smal sti m/slitasjegrop
10. Slitasjegrop, vått parti
11. Smal sti m/slitasjegrop, erosjon
12. Slitasjegrop, vått parti, steinete overflate
13. Vått parti
14. Vått parti
15. Slitasjegrop, vått parti
16. Slitasjegrop, fallinje parti, steinet overflate
17. Slitasjegrop, fallinje parti, erosjon
18. Slitasjegrop, fallinje parti, erosjon
19. Bred sti, slitasjegrop, fallinje parti, erosjon
20. Bred sti, slitasjegrop
21. Bred sti, slitasjegrop, fallinje parti, erosjon
22. Bred sti, slitasjegrop
23. Bred sti, slitasjegrop
24. Vått parti, steinete overflate
25. Vått parti
26. Slitasjegrop, dårlige siktlinjer
27. Slitasjegrop, dårlige siktlinjer
28. Slitasjegrop, dårlige siktlinjer

- Lavtliggende parti, vann i stien
- Lavtliggende parti, rennende vann i stien
- Vann i stien, dobbeltspor
- Lavtliggende parti, vann i stien
- Lavtliggende parti, bekk som renner over stien

- Grop som holder vann i stien
- Lavtliggende parti, grop som holder vann i stien, dobbeltspor
- Grop som holder vann i stien
- Grop som holder vann i stien

- Grop som holder vann i stien, dobbeltspor
- Grop som holder vann i stien, utvasket overflate
- Grop som holder vann i stien, spisse steiner som stikker opp

- Lavtliggende parti, vann i stien
- Lavtliggende parti, vann i stien
- Lavtliggende parti, grop som holder vann i stien, dobbeltspor
- Grop som holder vann i stien, utvasket overflate

- Grop som holder vann i stien, flere spor
- Grop, utvasket overflate, flere spor
- Flere spor som holder vann i stien, utvasket overflate, steinete
- Flere spor som holder vann i stien, steinete

- Flere spor som holder vann i stien, utvasket, spisse steiner
- Grop som holder vann i stien, spisse steiner som stikker opp
- Grop som holder vann i stien, spisse steiner som stikker opp

- Lavtliggende parti, bekk som renner over stien, steinete
- Lavtliggende parti, vann i stien, dobbeltspor
- Grop som holder vann i stien, tett vegetasjon

- Grop som holder vann i stien, tett vegetasjon
- Grop som holder vann i stien, tett vegetasjon

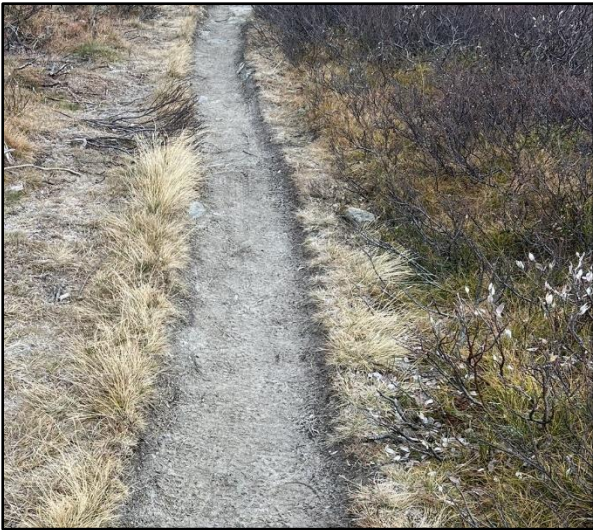
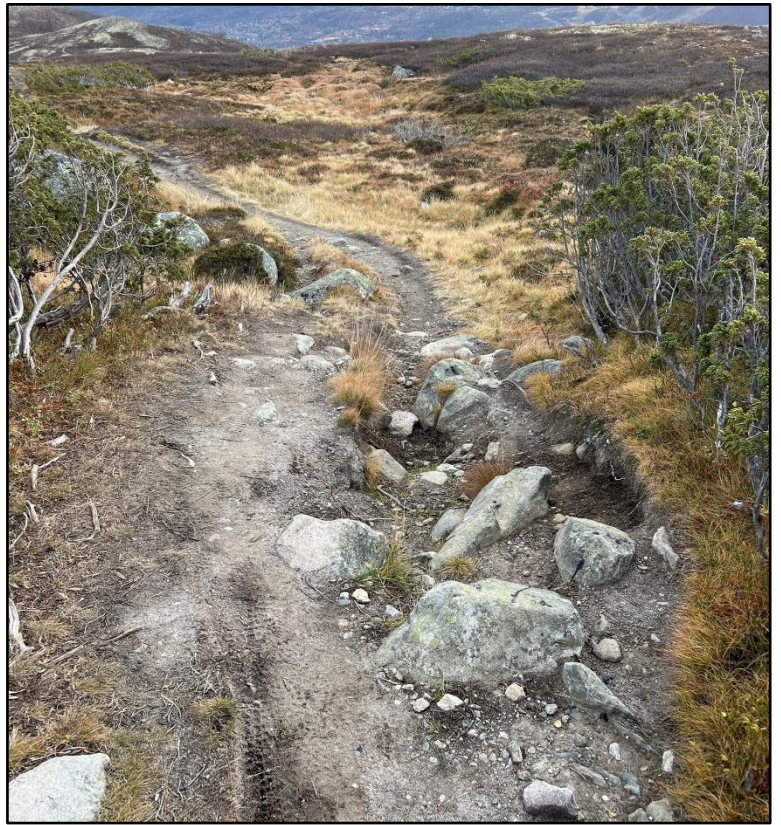
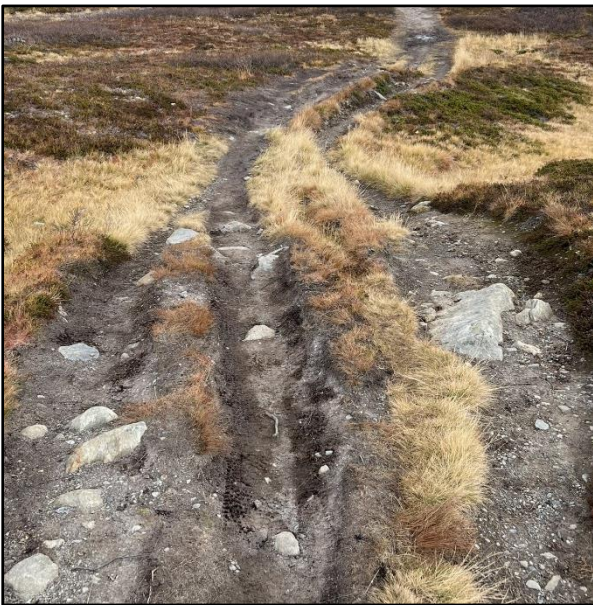
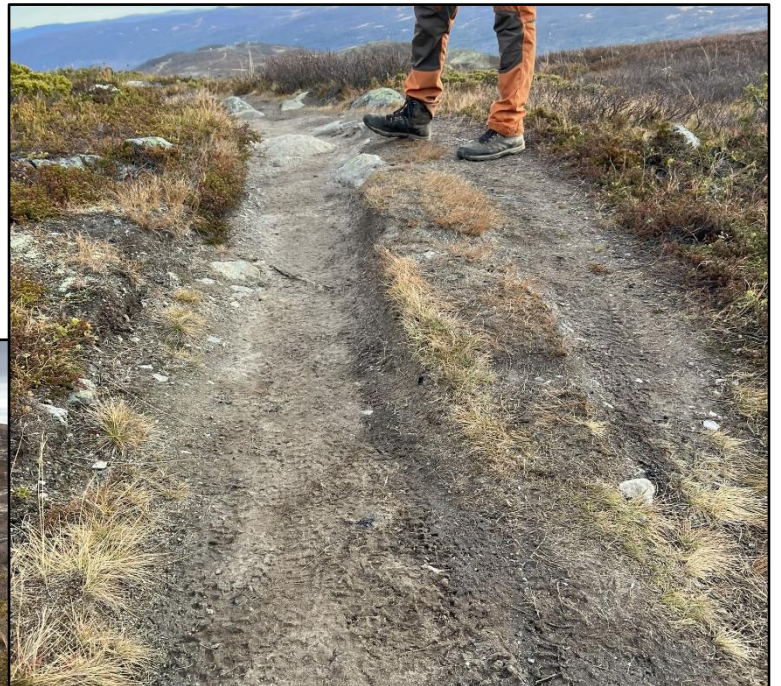
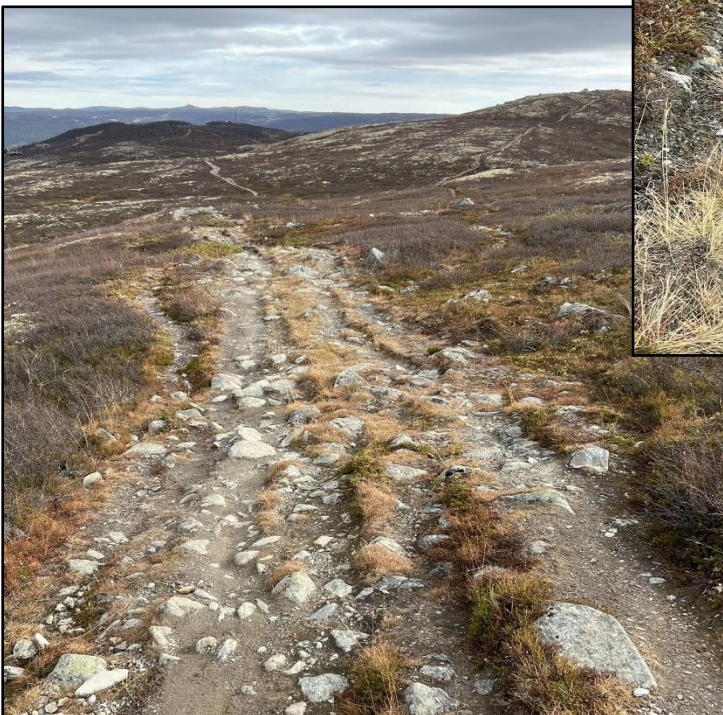
Bilder av de typiske problemstillinger som finnes i stien, med tydelige tegn til slitasje og fremskyndt erosjon.
