Sluttrapport

Prosjekt 076 Tak tilbygg Geilohallen

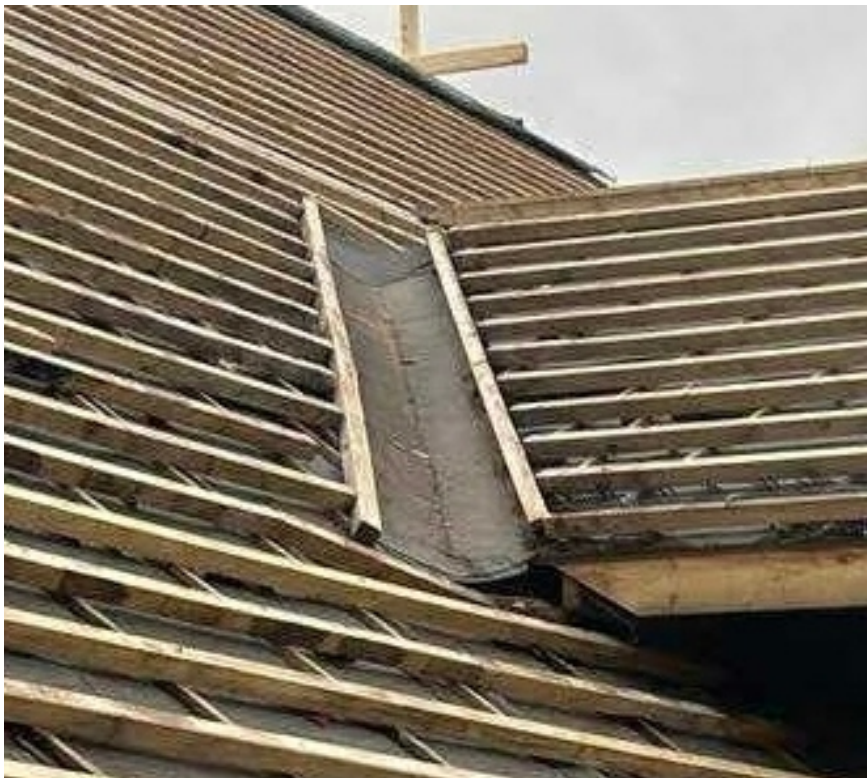
Demontering av eksisterende tak og membran. Hovedårsaken til lekkasjene var at membranen var sprekt opp.

Gammel membran som er sprukket i gradrenne.

Legging av nytt undertak, membran og takplater. Vi har skiftet ut takstein med takplater.

Nye beslag og gradrenner.

Montering av varmekabler i gradrenner og takrenner.

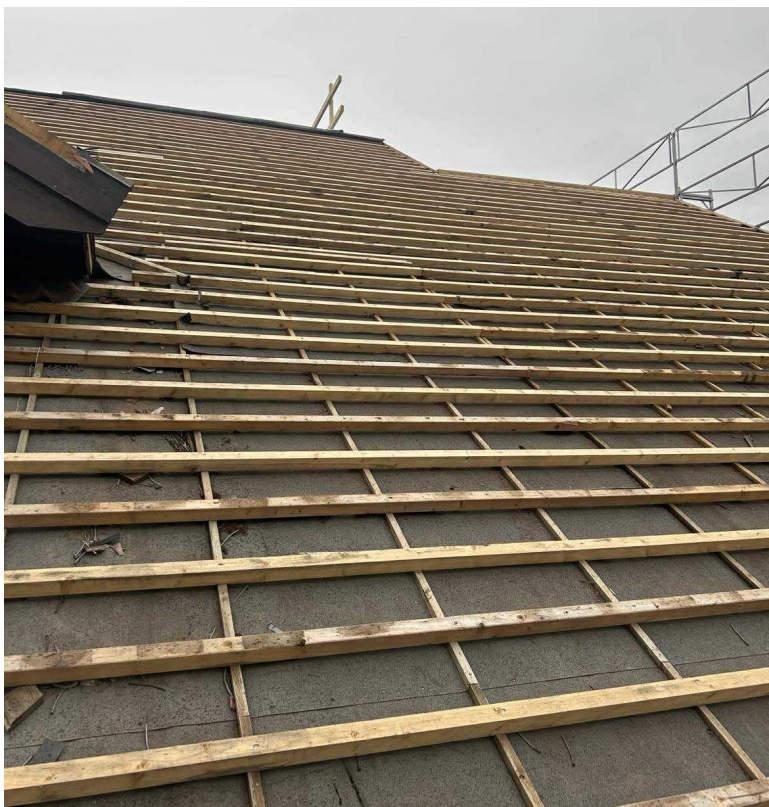
Takstein er revet:

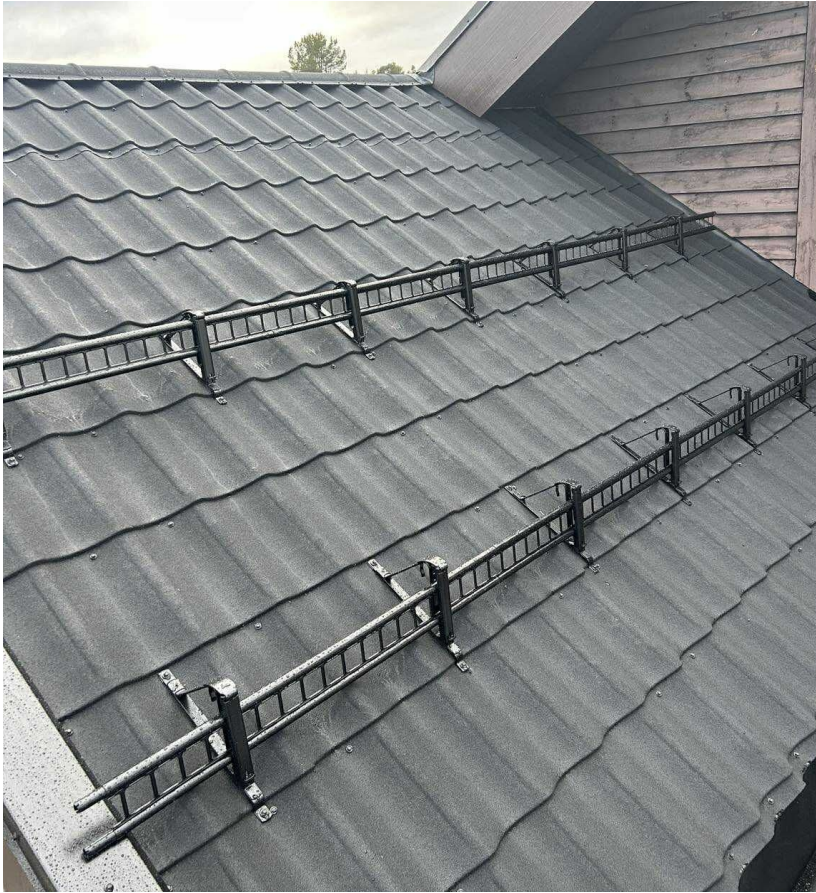
Detalj av ferdig tak:

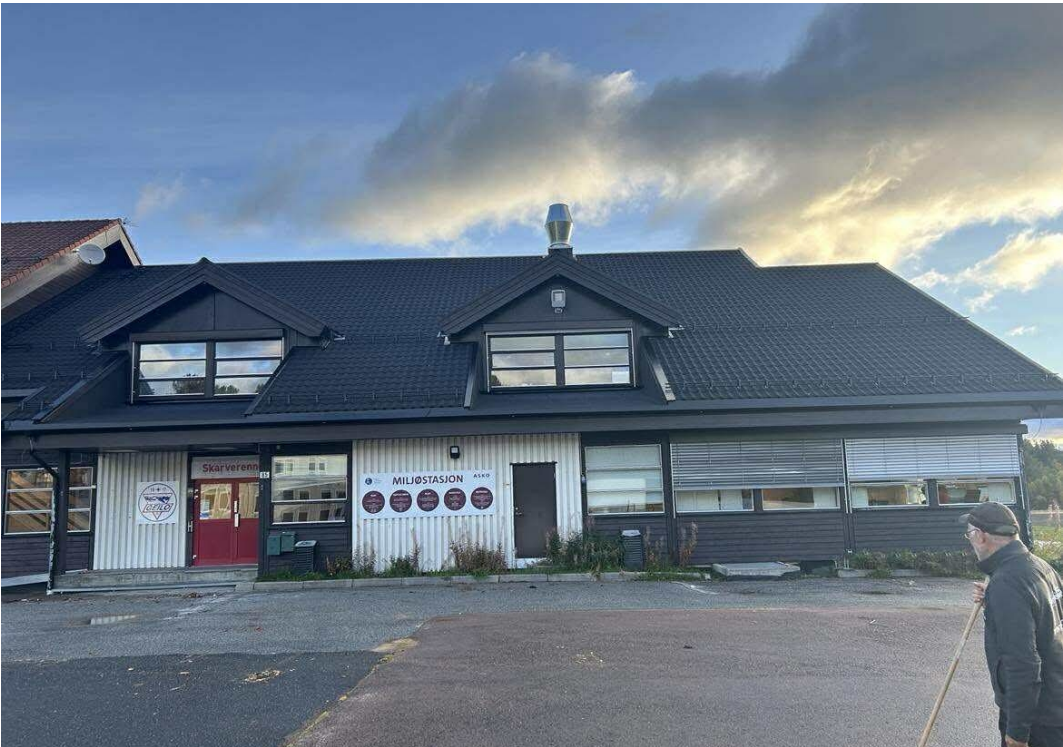
Taket er ferdig lagt:
