# NOTAT

| Notat nr.: | Oppdrag nr.: | Sted, dato: |
|---|---|---|
| 2683-4200-01 | 2683 | Bergen, 2025-01-17 |

Karistøtangen 29

## Karistøtangen 29 - tilstandsvurdering

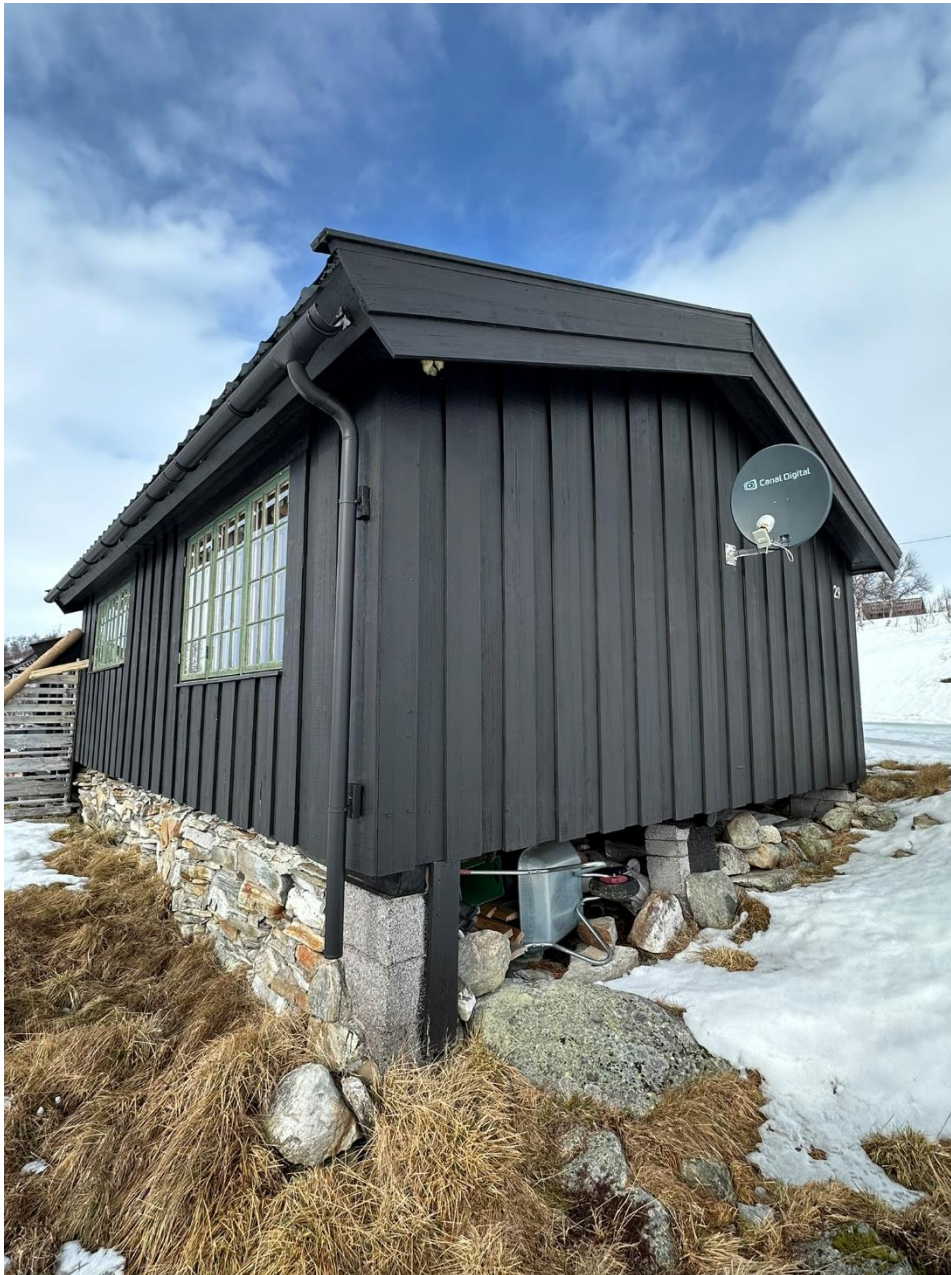
Bilde 1: Hytta sett fra sør

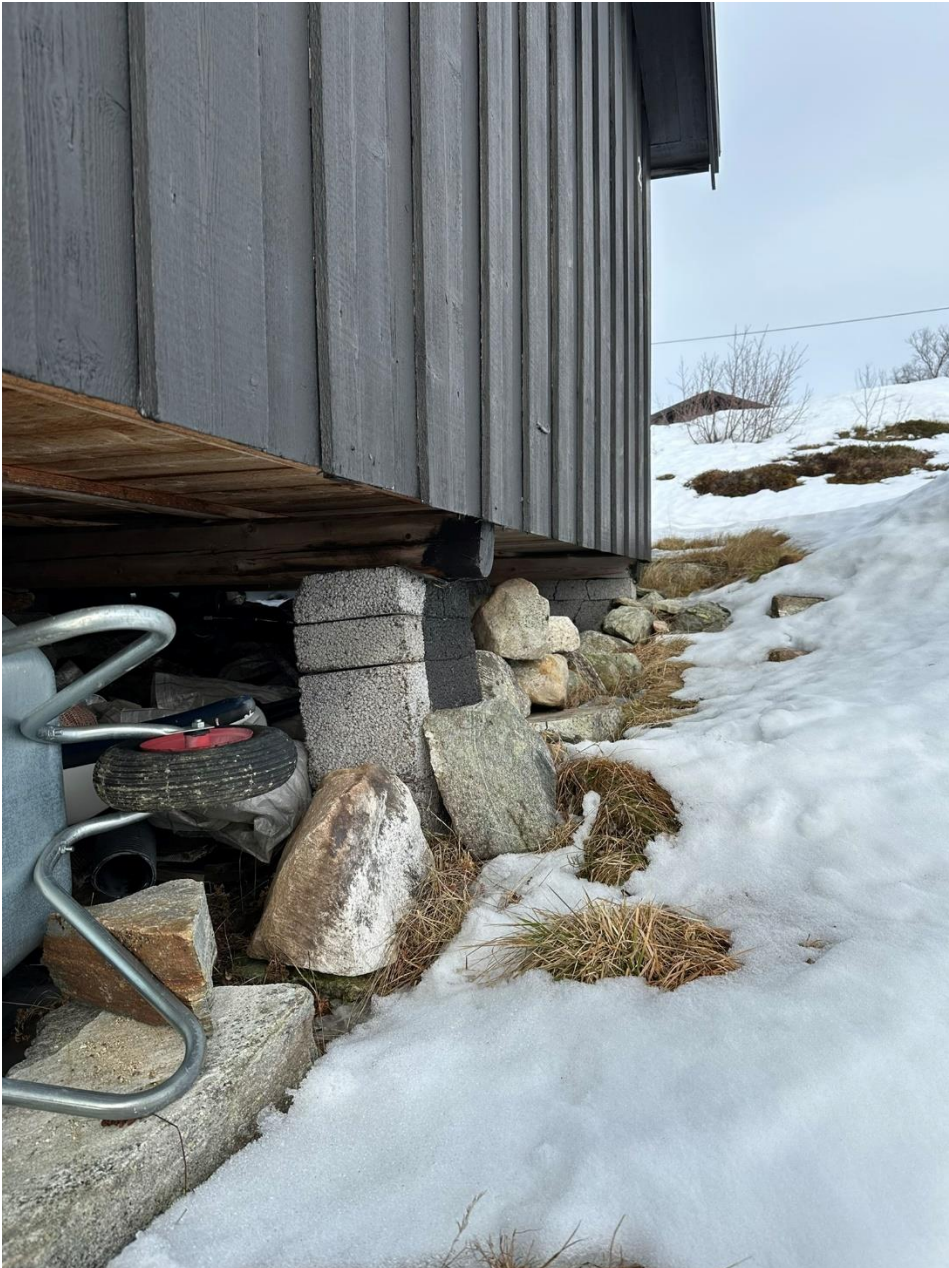
Bilde 2: Fundamenter under sørveggen

| Bygningsdel: | Registrering | TG | KG | Risiko<br>(lav,<br>middels,<br>høy) | Årsak |
|---|---|---|---|---|---|
| 2.21<br>Grunn og<br>fundamenter | Fundamenter består av stablet Leca-stein uten mørtel i fugene. Byggets murer har oppsprekking og forskyvninger. Radonsikring i form av ventilert/friluft under gulv. | 3 | 3 | Høy | Fundamenter er skadet og teknisk ustabile. |

- For murverk, vurdere bruk av mørtel for reparasjon og utbedring
- For trekonstruksjoner, vurder muligheter for forsterkning eller delvis utskiftning

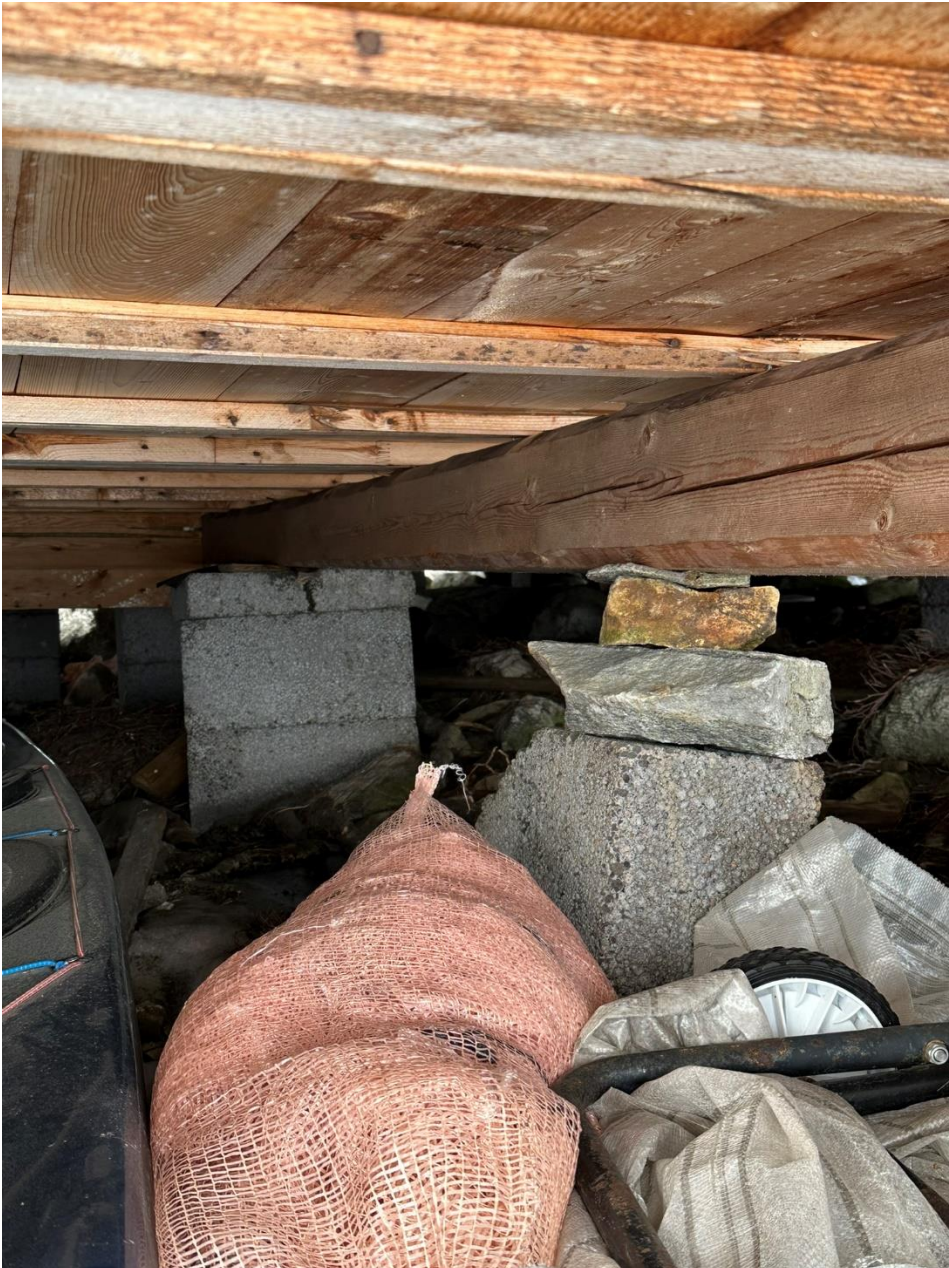
Bilde 3: Fundamenter under hytta

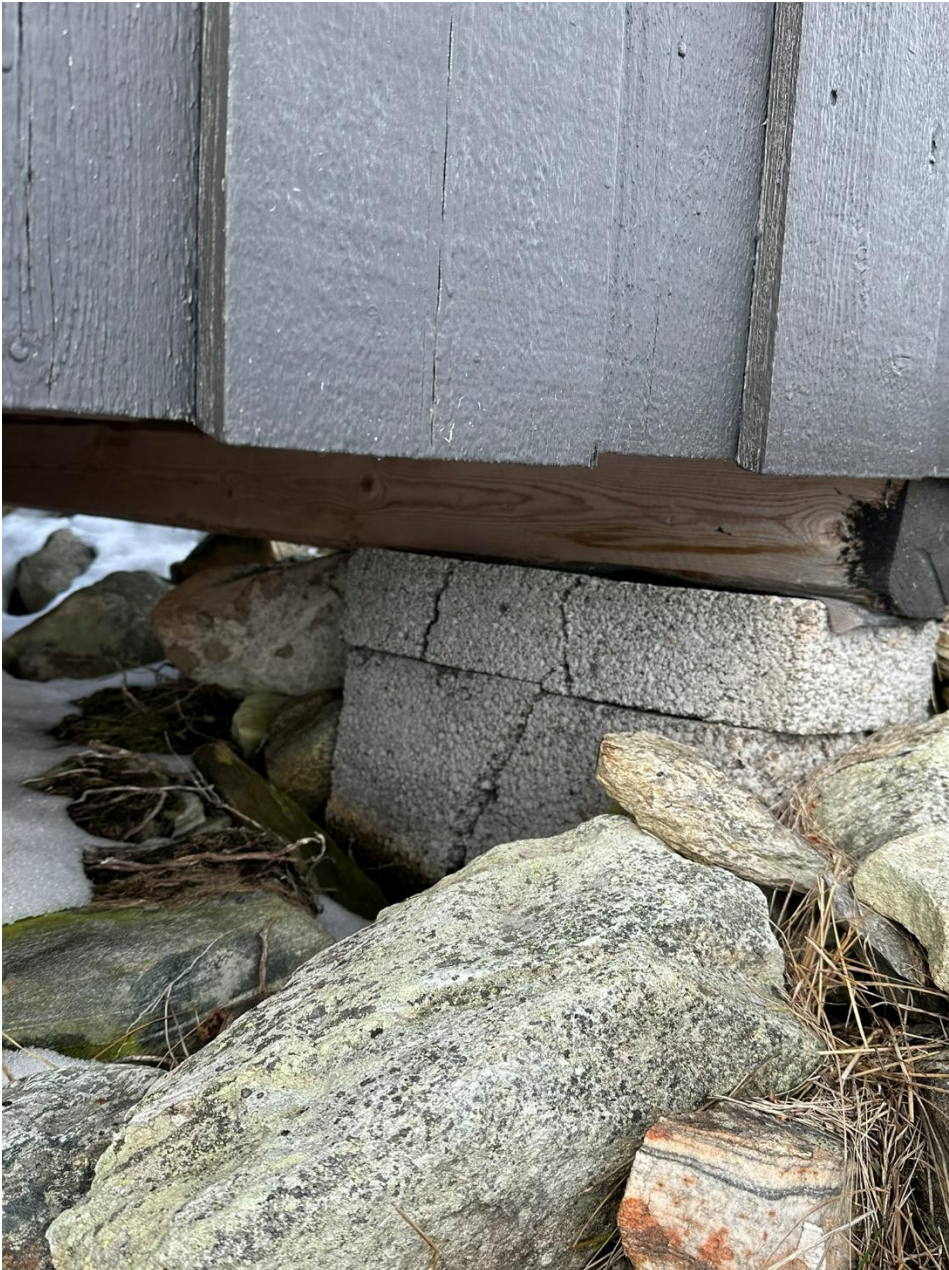
Bilde 4: Fundamenter under hytta

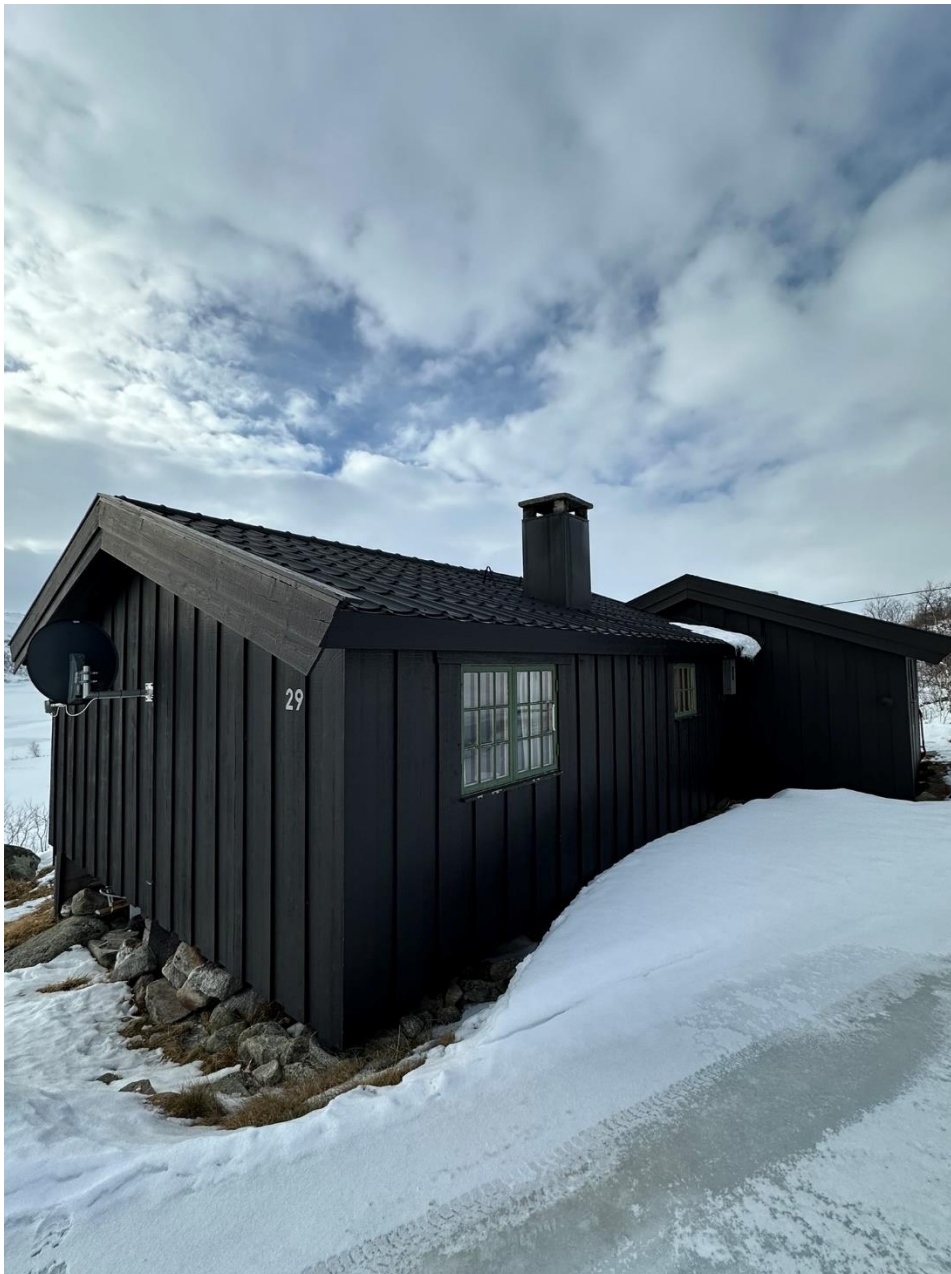
Bilde 5: Hytta sett fra øst.

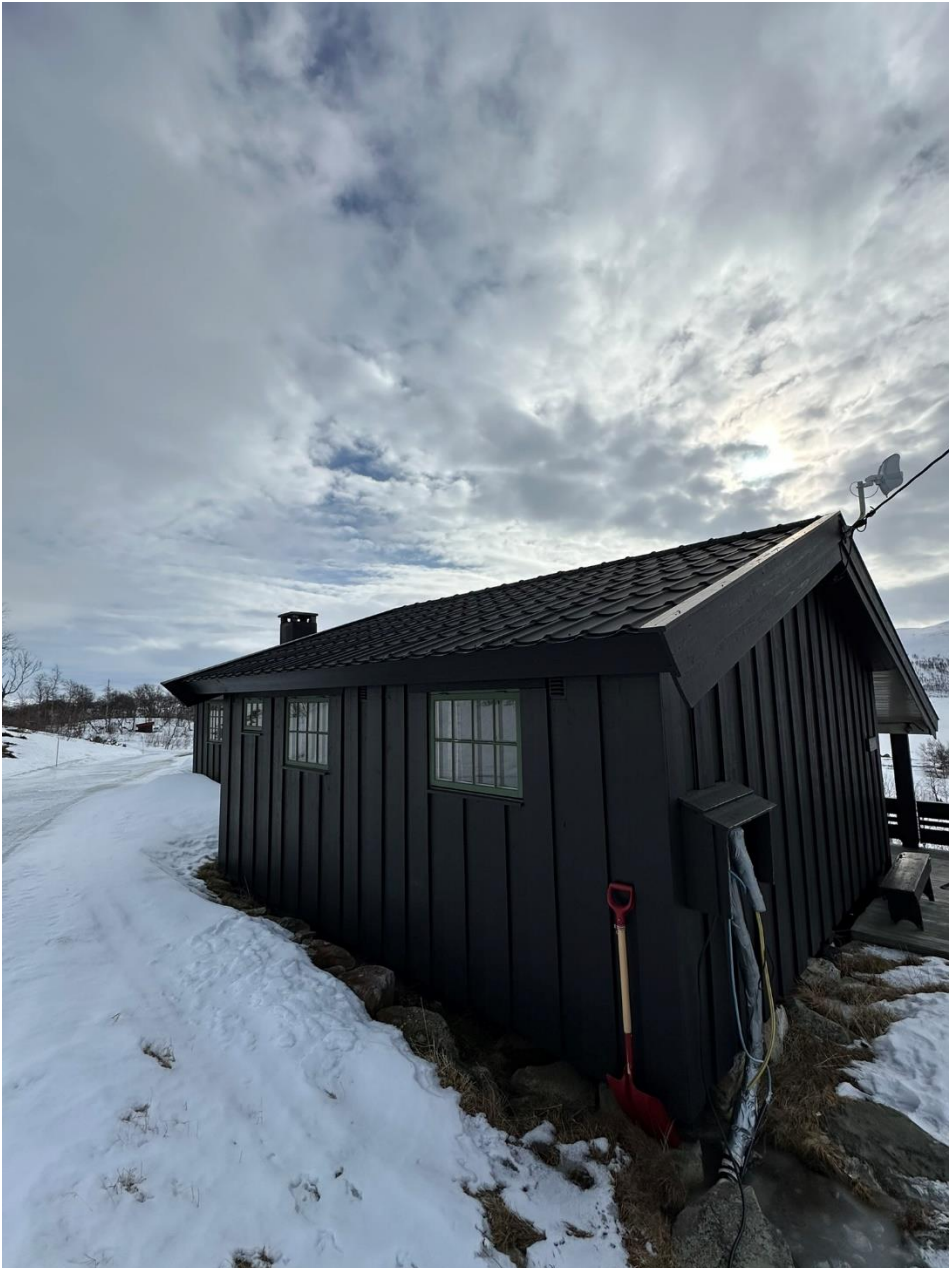
Bilde 6: Hytta sett fra nord

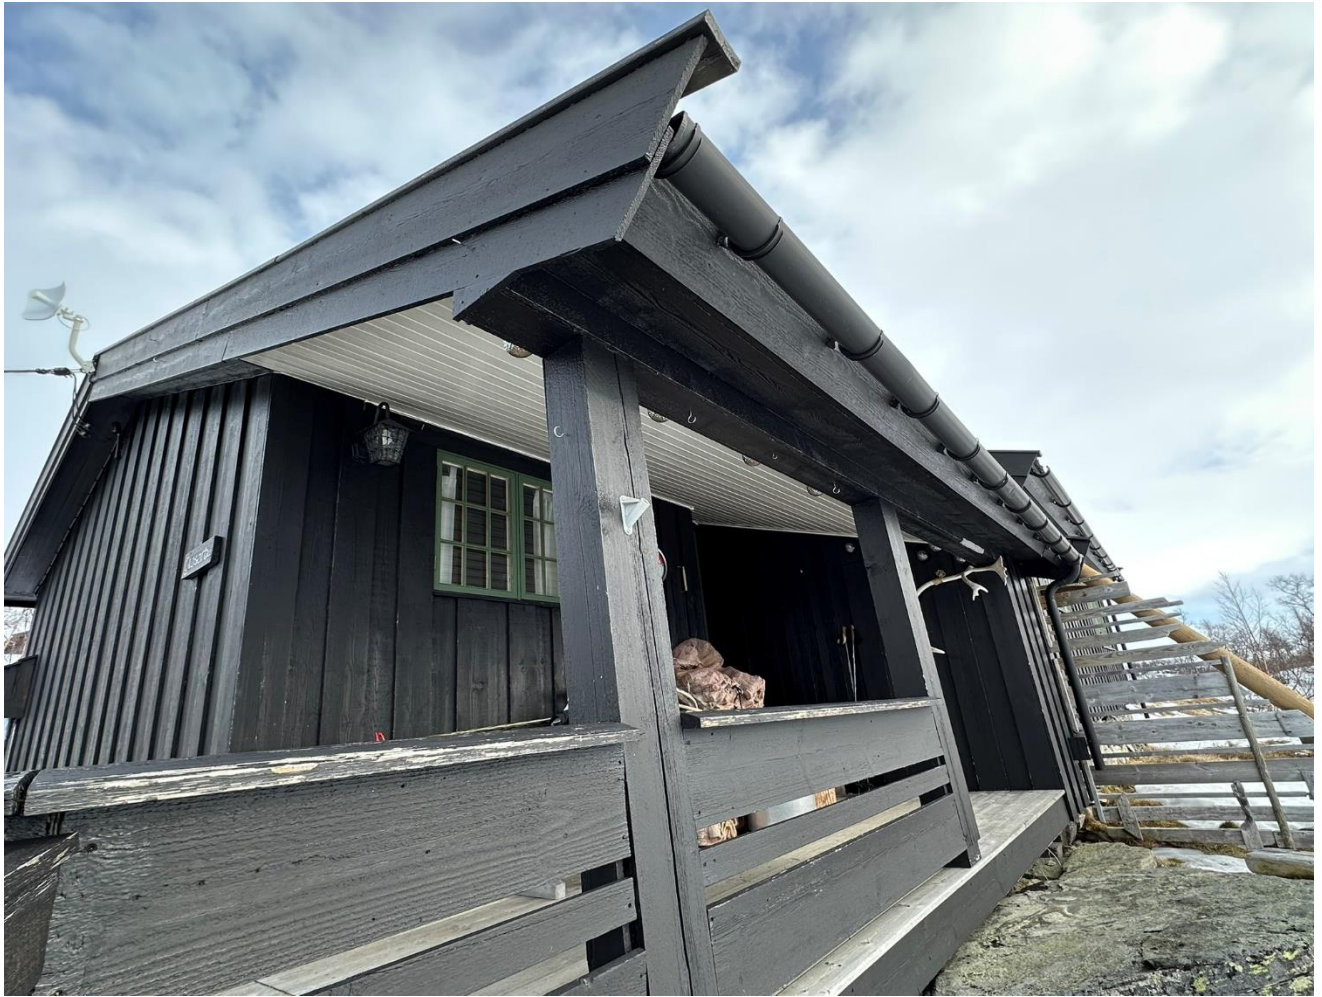
Bilde 7: Hytta sett fra vest

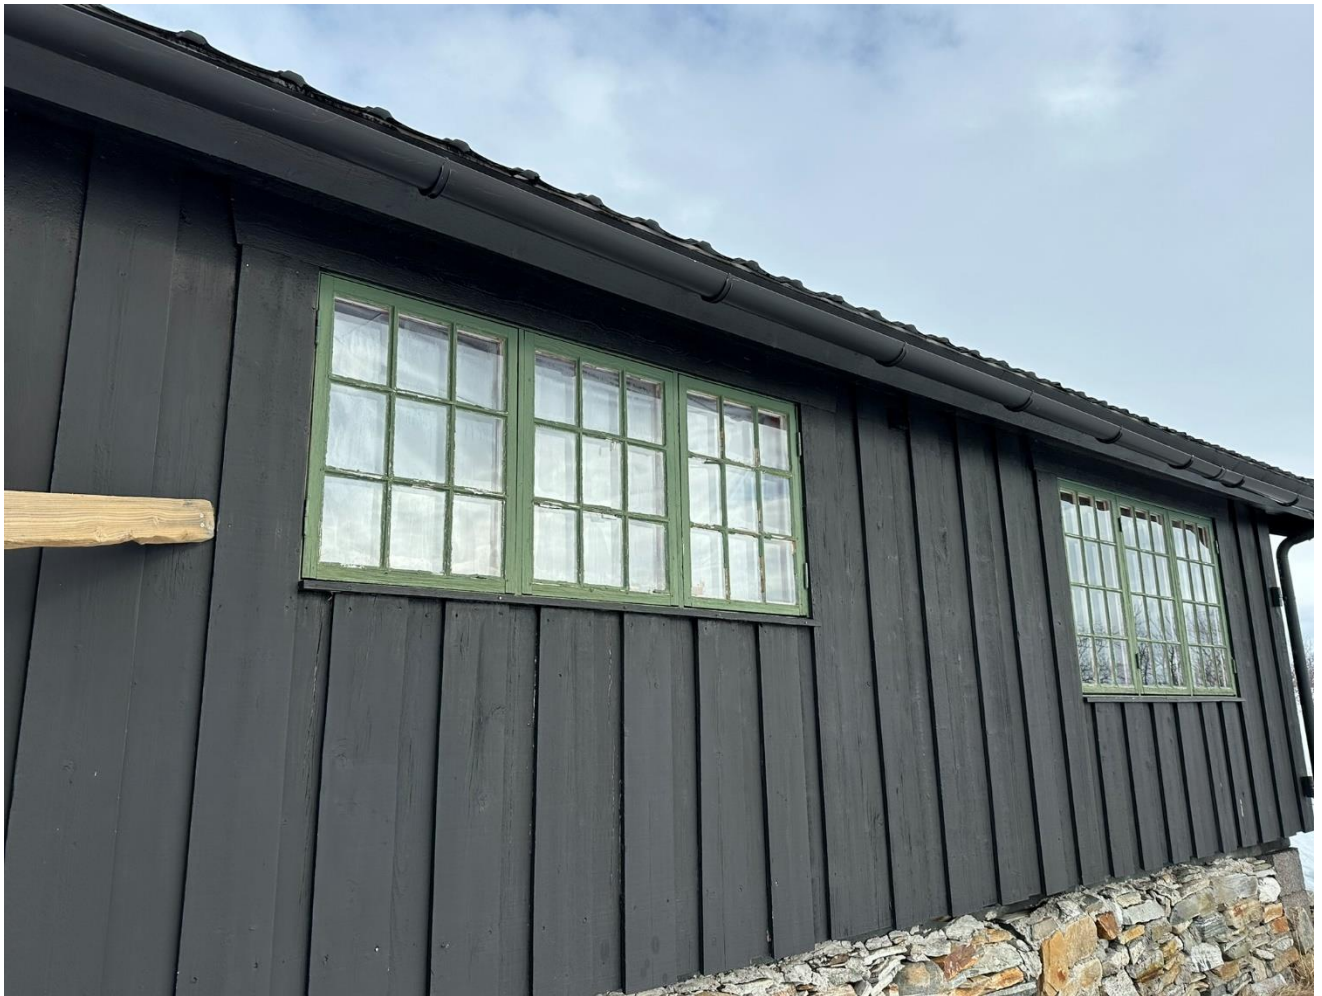
Bilde 8: Sør-vest vegg

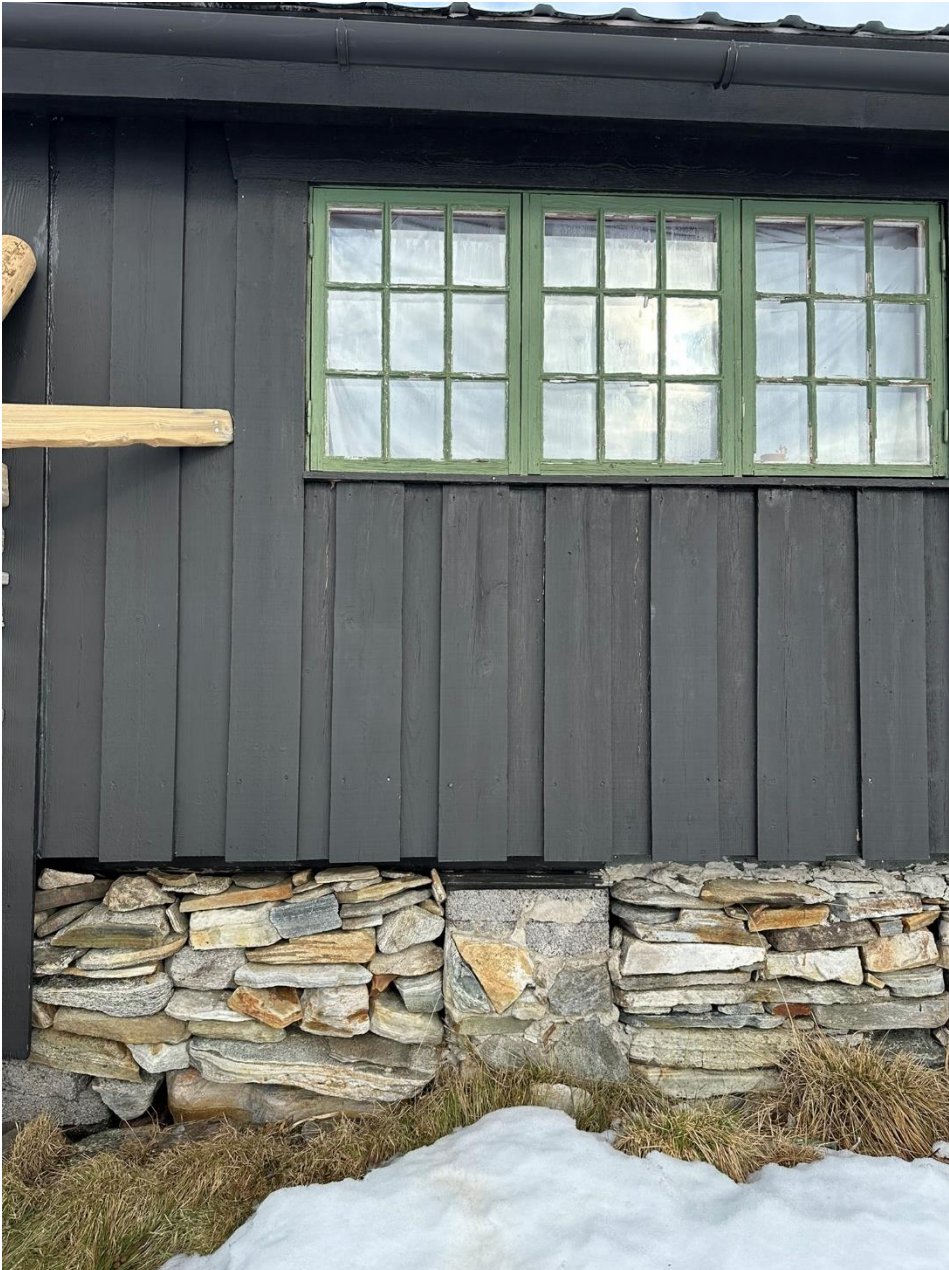
Bilde 9: Stablet stein mellom fundamenter på sør-vest veggen

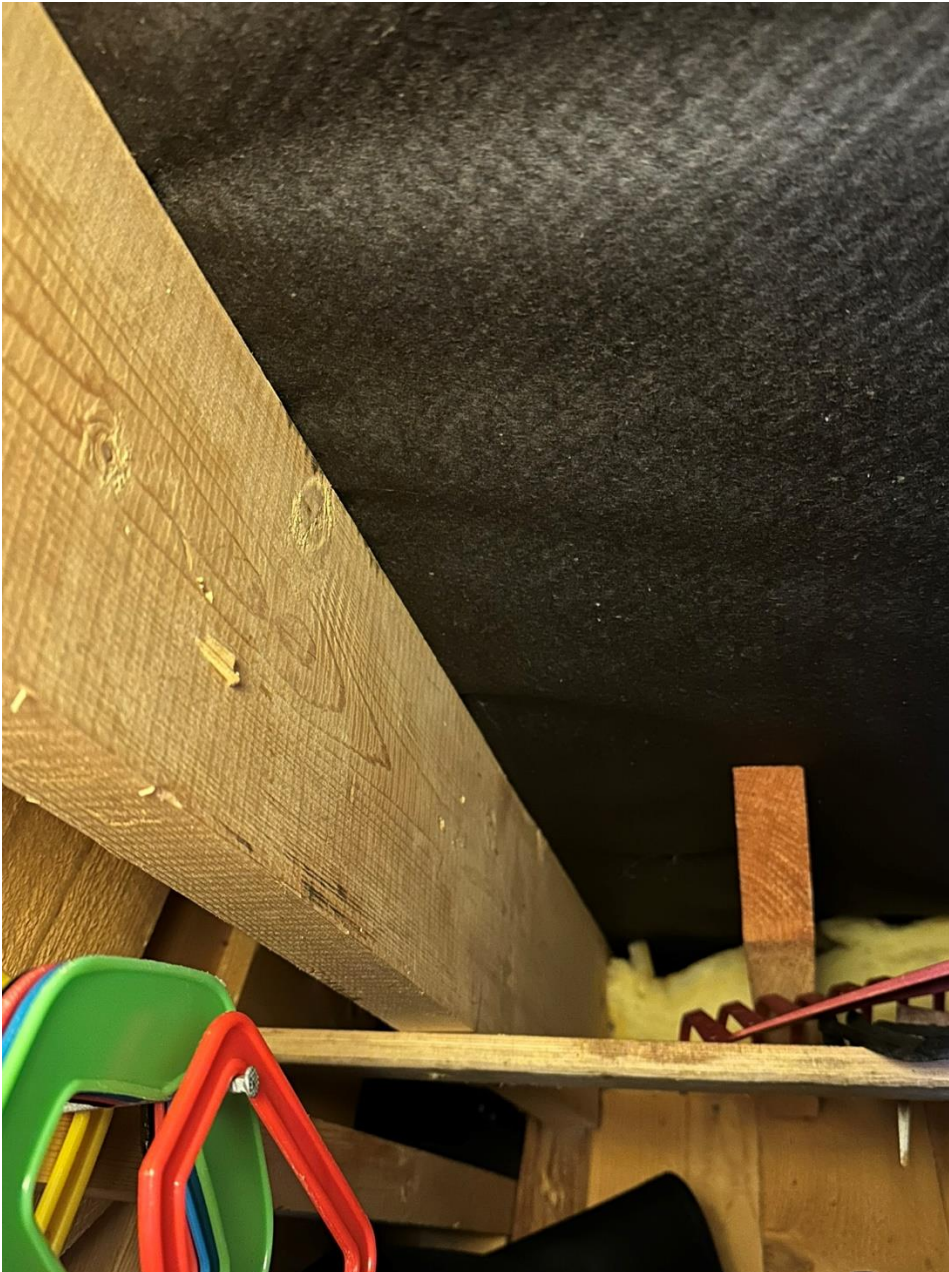
Bilde 10: Dimensjoner på takbjelker. 36 mm x 123 mm tresperr.

| Bygningsdel: | Registrering | TG | KG | Risiko<br>(lav,<br>middels,<br>høy) | Årsak |
|---|---|---|---|---|---|
| 2.26<br>Yttertak | Trekonstruksjoner framstår slanke og med små tverrsnitt. | 3 | 3 | Høy | Takkonstruksjon vurderes å ha vesentlig for små dimensjoner etter dagens krav til styrke. Isolasjonstykkelse 120 mm. |
