## **SAMMENDRAG**

Dette prosjektet omfatter konservering og remontering av soluret ved Risøbank, et fredet bygnings- og parkanlegg vest for Mandal sentrum. Oppdragsgiver for prosjektet er Risøbank Interkommunale Selskap (IKS), som forvalter anlegget og har ansvar for drift, rehabilitering og bevaring av området.

Soluret ble påført omfattende mekaniske skader som følge av en påkjørsel og ble fraktet til Arkeologisk museum i februar 2026.

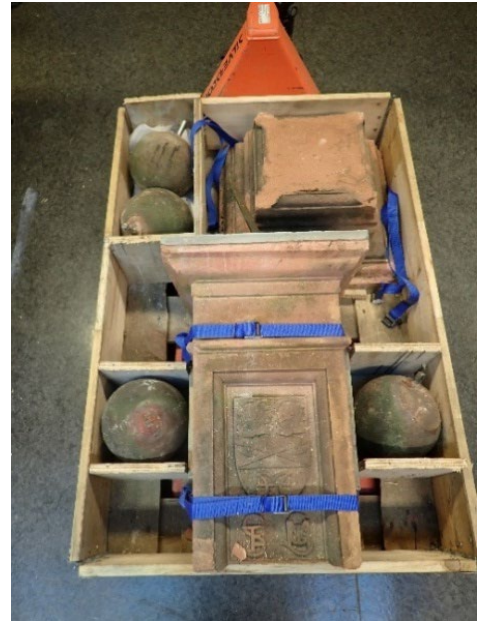
Skadene omfattet blant annet brudd i basen, avskallinger i sandstein og skifer, tap av profilerte partier i basen, løse fragmenter, samt deformasjon av enkelte innfestingsdetaljer. Samtidig hadde objektet tidligere reparasjoner og en generell værslitt overflate med biologisk begroing.

*Figur 1) Soluret ved ankomst til Arkeologisk museum.*

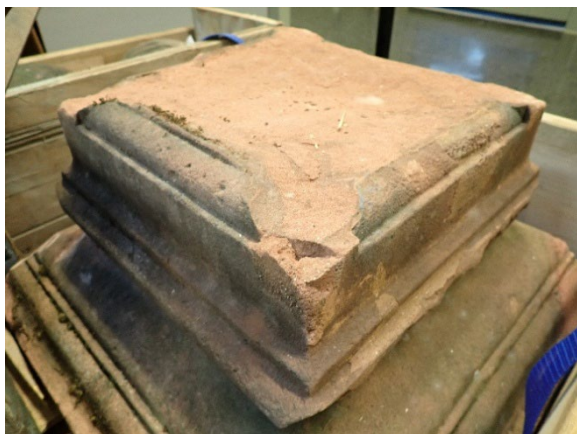
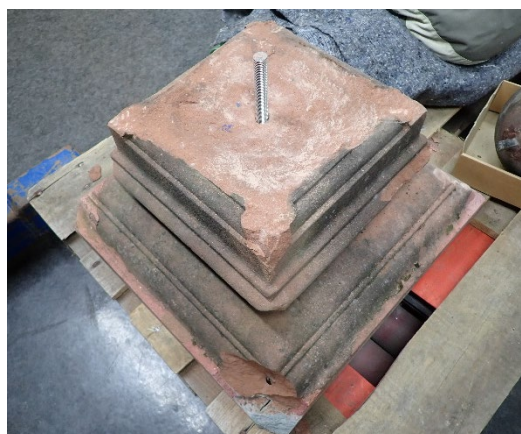
Figur 2) Rent brudd i overgangen mellom basen og resten av søylen. Foto t.v.: Før overflaten ble boret. Foto t.h.: Etter behandling med en pinne plassert i midten.

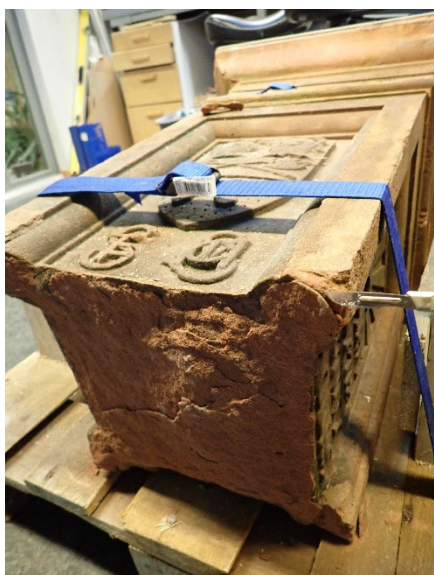
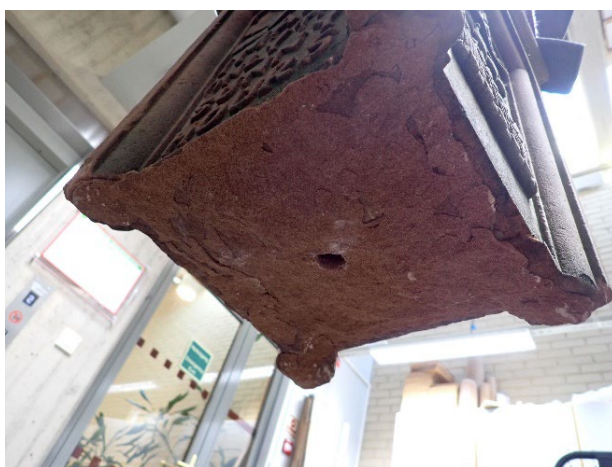
Figur 3) Detaljbilde av bruddet nederst på søylen. Foto t.v.: Før overflaten ble boret. Foto t.h.: Etter behandling med den samme pinnen, 15 mm i diameter.

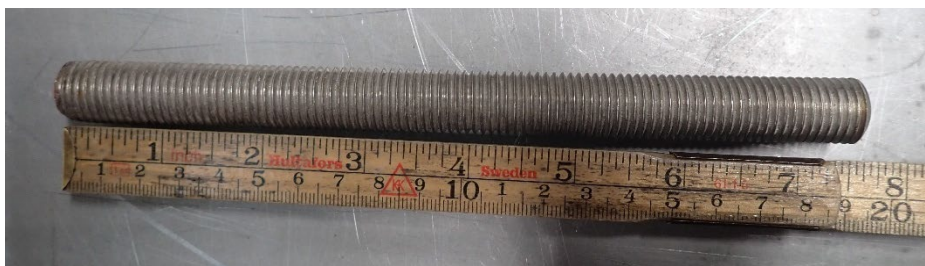
Figur 4) Den rustfrie pinnen er 19 cm lang, gjenget og har en diameter på 15 mm.

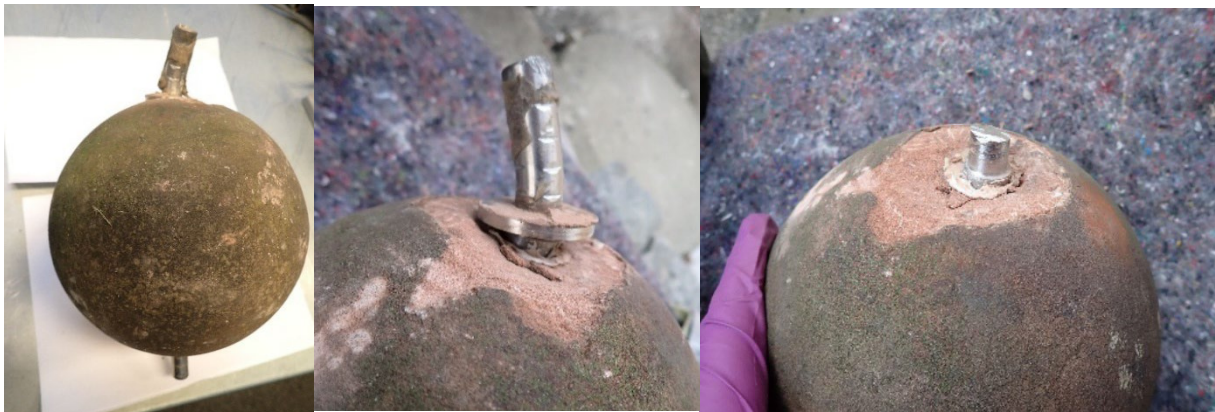
Figur 5) Foto t.v. og i midten: Kun én av de runde, rustfrie dyblene er deformert. Foto t.h.: Etter pinnen er kappet ned.

Ettersom lengden på den opprinnelige pinnen var ukjent, og det var usikkert om den gikk gjennom hele kulen, ble det besluttet å kappe den tilbake så mye at kulen kunne gjenbrukes uten å sette inn en ny pinne. Dette ble vurdert som forsvarlig fordi de tre andre kulene fortsatt hadde intakte og fungerende pinner. Å fjerne de eksisterende pinnene for å sette inn en ny ble ansett som for risikabelt, da det kunne ha ført til at kulen sprakk.

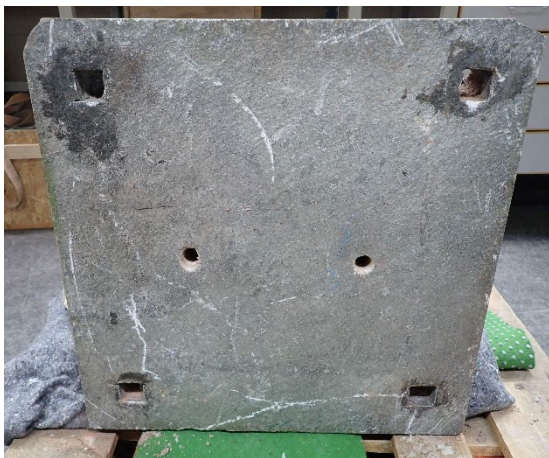
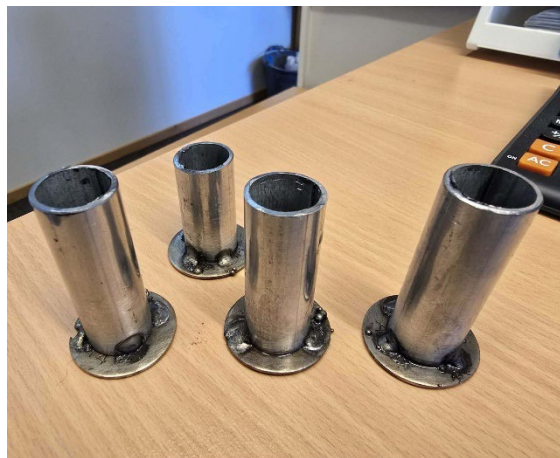
Figur 6) Foto t.v.: Skiferplate nederst av basen. Hullene var allerede boret tidligere. Inne i sandsteinen var de sirkulære i tverrsnitt, mens de ytre åpningene i skiferen var firkantede. Foto t.h.: Det ble derfor laget metallhylser som passet tett inn i åpningene. Disse ble senere kappet ned.

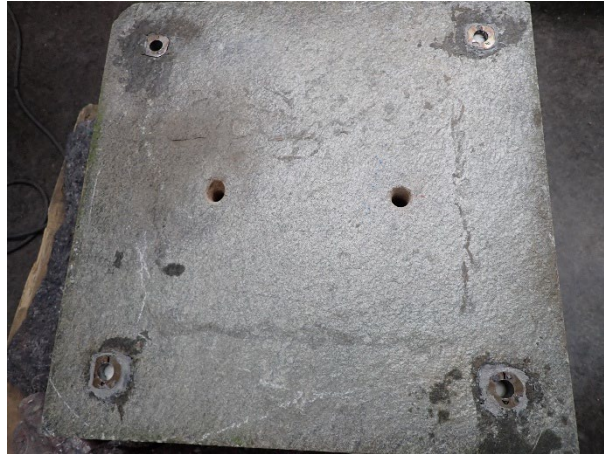
Figur 7) Metallhysene ble deretter festet permanent i hullene.

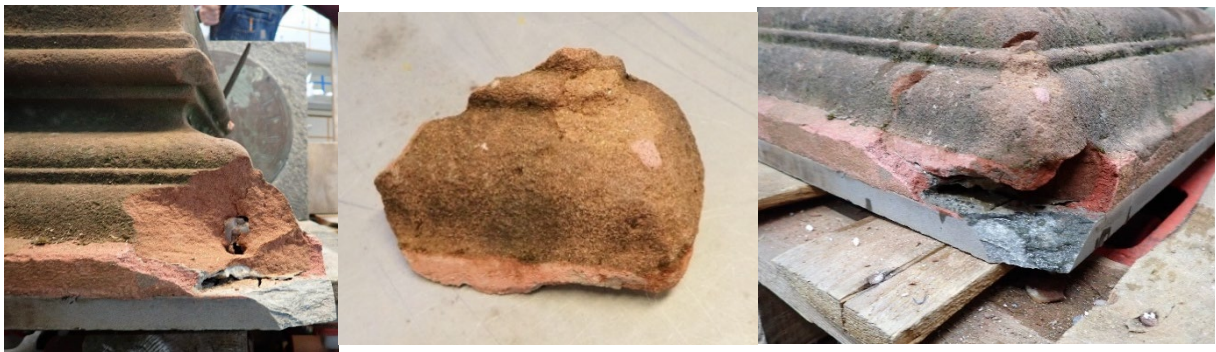
Figur 8) Foto t.v.: Basen har hjørneskader med skader i både skifer og sandstein. Foto i midten: Den løse delen i sandstein er bevart og (foto t.h.) ble limes tilbake på plass.

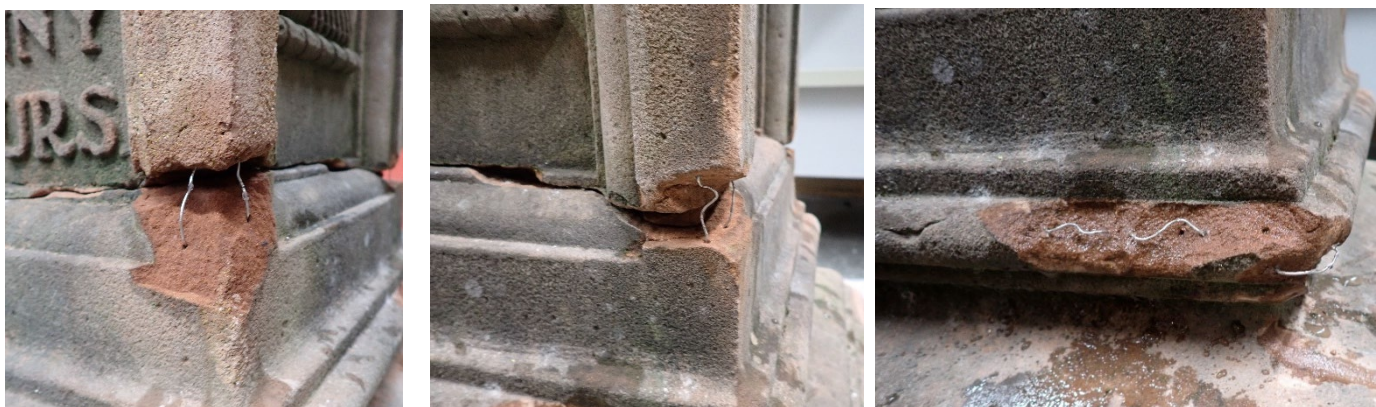
Figur 9) Tynt ståltråd ble festet på to hjørner og én profil for å gi støtte og oppbygning til mørtelreparasjonen.

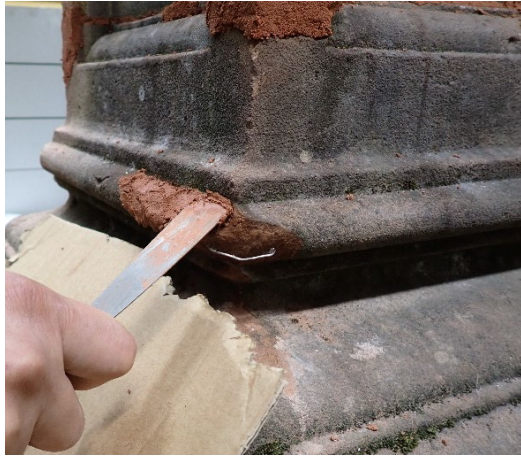
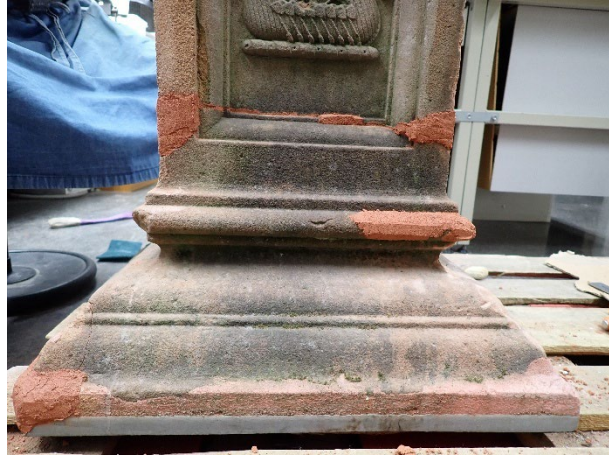
Figur 10) Foto t.v.: Påføring av mørtel for å gjenskepe de opprinnelige profilene. Foto t.h.: Før fjerning av overskuddsmørtel.

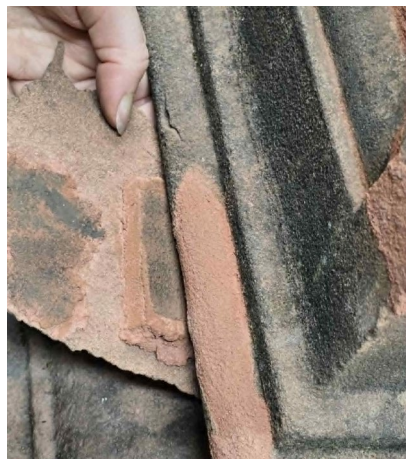
Figur 11) Tester med naturlige pigmenter for å tilpasse reparasjonene bedre til den værslitte fargen på soluret.

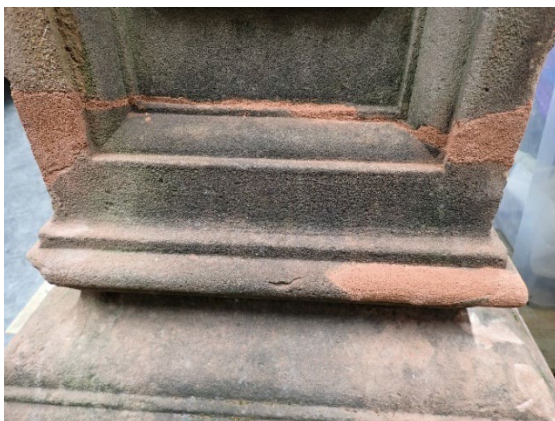
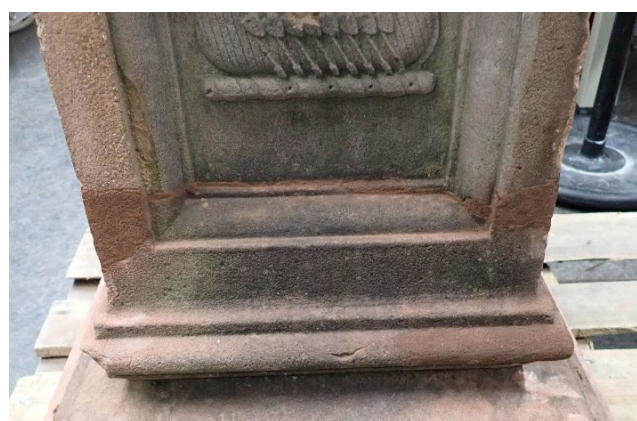
Figur 11) Foto t.v.: Mørtelreparasjoner før fargetilpasning. Foto t.h.: Mørtelreparasjoner etter fargetilpasning.

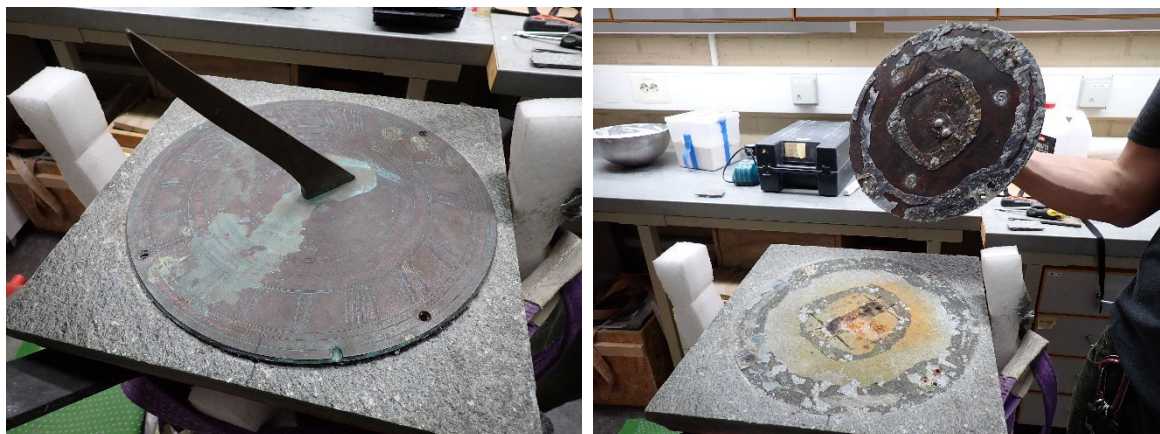
Figur 12) Foto t.v.: Solurskiven i messing hadde fått anløpning som følge av værpåvirkning. Foto t.h.: Den var tidligere festet til soluret med silikon. Skiven ble forsiktig løsnet, ble rensed og polert.

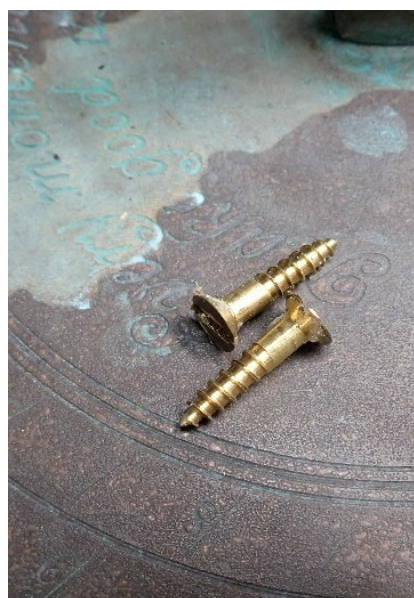
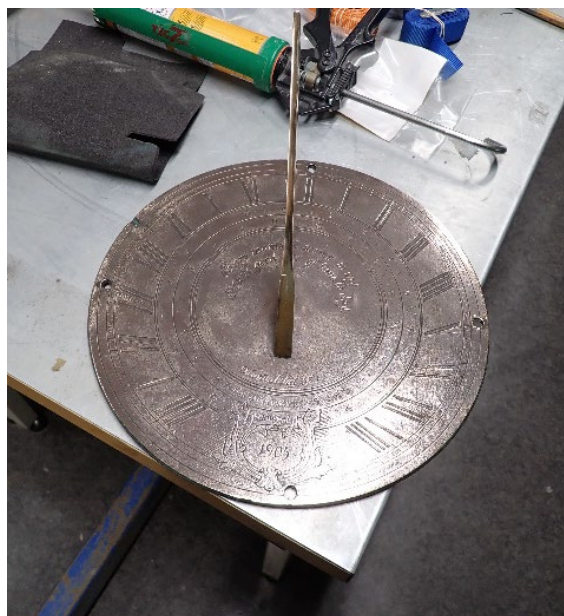
Figur 13) Foto t.v.: Skruene ble forsiktig demontert, rensed, polert og gjenbrukt. Foto t.h.: Skiven ble rensed og polert.

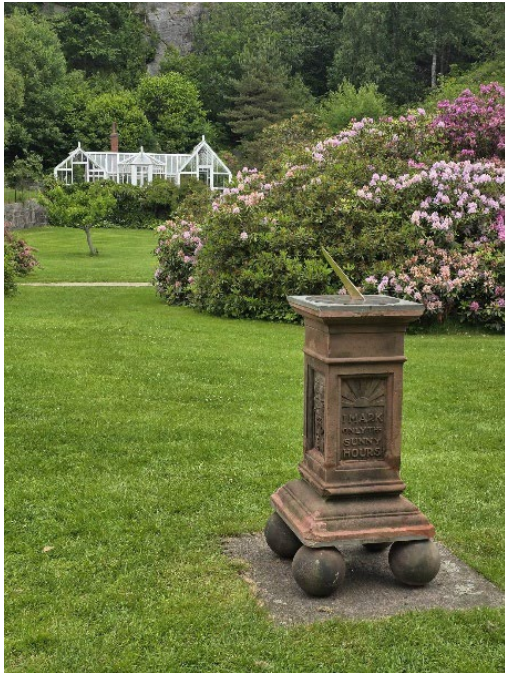
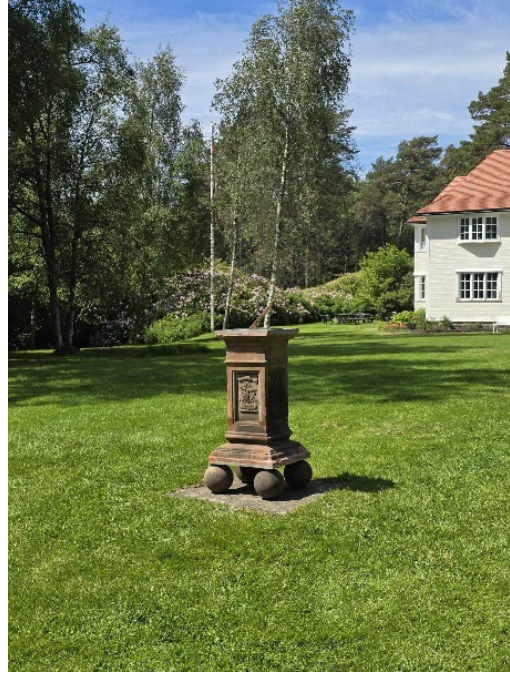
*Figur 16) Soluret etter remontering på sin opprinnelige plass.*

Det anbefales å vurdere en beskyttende fysisk avskjerming rundt soluret, for å redusere risikoen for nye påkjørsler og begrense offentlig tilgang samt faren for hæververk, som for eksempel oppsetting av gjerde.
