# Tilstandsrapport

Våningshus

Kotsveien 88, 7387 SINGSÅS

Oppdragsnr.: 11741-1729

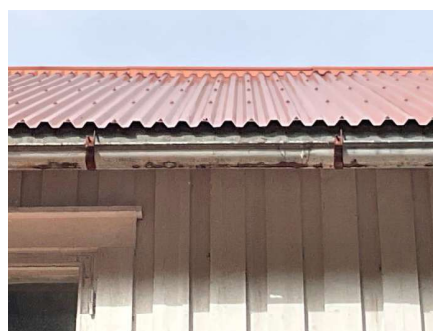
- Taktekkingen er eldre enn 18 år, noe som medfører økt risiko for slitasje og lekkasjer. Det er påvist noen småskader på taktekking over tilbygget vindfang, som kan føre til fukt ned på undertaket. Det mangler enkelte spiker i taktekkingen på hovedtaket, og enkelte spiker er i ferd med å løsne. Ved kontroll av taktro på kaldloftet ble det registrert fuktskjolder ved pipene på befaringsdagen. Ved bruk av fuktindikator ble det ikke indikert fukt på befaringsdagen. Det bemerkes at det ikke er etablert vanntett undertak, noe som kan føre til tidvis kondensering. TG 3 er satt på grunn av at det er behov for utbedringer/utskifting.

Skade i taktekkingen på utbygg.

Noen småskader og stedvis manglende og løsnende spiker i tekkingen.

- Taktekkingen bør utbedres eller skiftes ut for å redusere risikoen for lekkasjer og fuktskader, spesielt siden taket er av eldre dato og det er påvist småskader samt manglende og løse spiker.

Det bør også vurderes å etablere vanntett undertak for å hindre kondensering og ytterligere fuktskader i konstruksjonen.

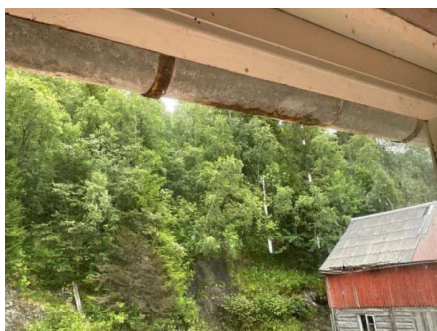
- Det er påvist lekkasjer i takrenner på grunn av rust.
- Det er også observert råte i isbordene over vindskibordene, samt generelt slitte vindskibord.
- Det er ikke tilfredsstillende bortledning av vann fra taknedløp ved grunnmur.

Utette takrenner.

- Det bør monteres snøfangere på hele taket for å oppfylle gjeldende forskriftskrav og ivareta sikkerheten.
- Manglende snøfangere medfører økt risiko for snøras, som kan føre til personskader eller skade på eiendom.
- Det må påregnes utskifting av takrenner og isbord/vindskibord. Det anbefales også å montere takrenner og nedløp der dette mangler.

Lekkasje fra rustne takrenner og råte i isbord/vindskibord kan føre til fuktskader på fasade og underliggende konstruksjoner, samt redusert levetid på bygningsdelene. Tiltak bør iverksettes for å unngå ytterligere skader og økte vedlikeholdskostnader.

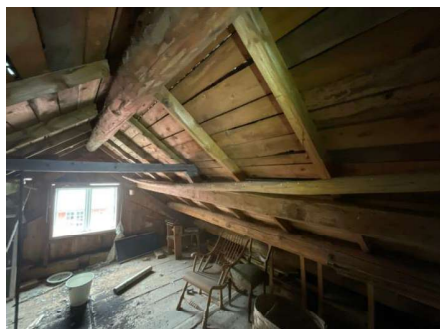
Muselort på kaldloftet indikerer aktivitet av gnagere. Tiltak for å tette innganger og fjerne mus bør iverksettes for å unngå lukt, skader på isolasjon og elektriske installasjoner.

Muselort på kaldloftet.

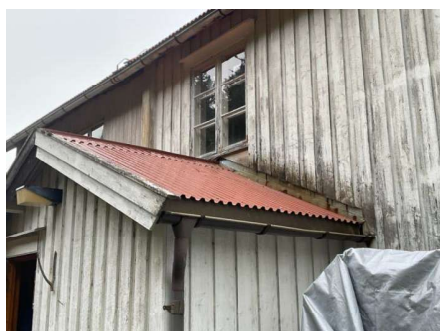
- Det er påvist spredte råteskader i bordkledningen, spesielt på østveggen.
- Det er ingen eller liten lufting i nedre kant av kledning mot grunnmur.

Utvendig panel er slitt.

- Råteskadet bordkledning bør skiftes ut for å hindre videre skade på konstruksjonen og redusere risikoen for fuktskader i veggene. Tømmerveggen bak råteskadet kledning bør kontrolleres før ny kledning monteres. Ved utskifting av panelet må det etableres vindsperre. Med tanke på energibruken bør det vurderes etterisolering av ytterveggene. Konsekvensen av å ikke utbedre råteskadene er økt risiko for ytterligere skader på veggkonstruksjonen, redusert levetid og økte vedlikeholdskostnader.

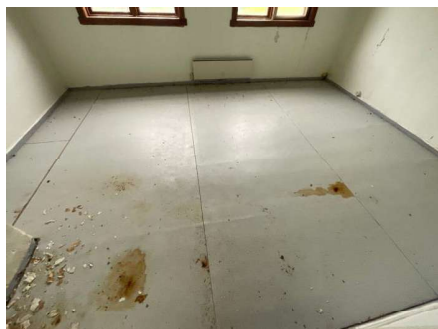
- Gulvoverflater er generelt slitte og har småskader.

Slitt gulvoverflate.

- Gulvoverflater bør utbedres eller skiftes for å lukke avviket. Konsekvensen av å ikke utbedre er økt slitasje, redusert levetid og estetisk forringelse, samt mulig ujevnheter som kan gi snublefare.

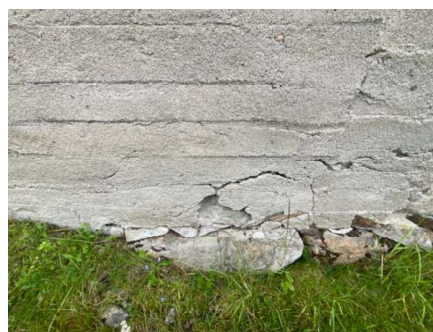
- Grunnmuren har stedvis sprekkdannelser. Dette kan skyldes bevegelser i grunnen som følge av manglende frostisolering og drenering, noe som kan medføre økt risiko for videre skader dersom tiltak ikke iverksettes.

- Det må påregnes vedlikehold av grunnmuren.
