Fra: Thomas Sandene, SVRS  
Godkjent av: Eirik Traae, SVRS  
Dato: 18.03.2026  
Saksnr.: 202406574-45  
Kopi:

# Flomvoll og geoteknisk hensyn til riksvei 7 og fylkesveibru

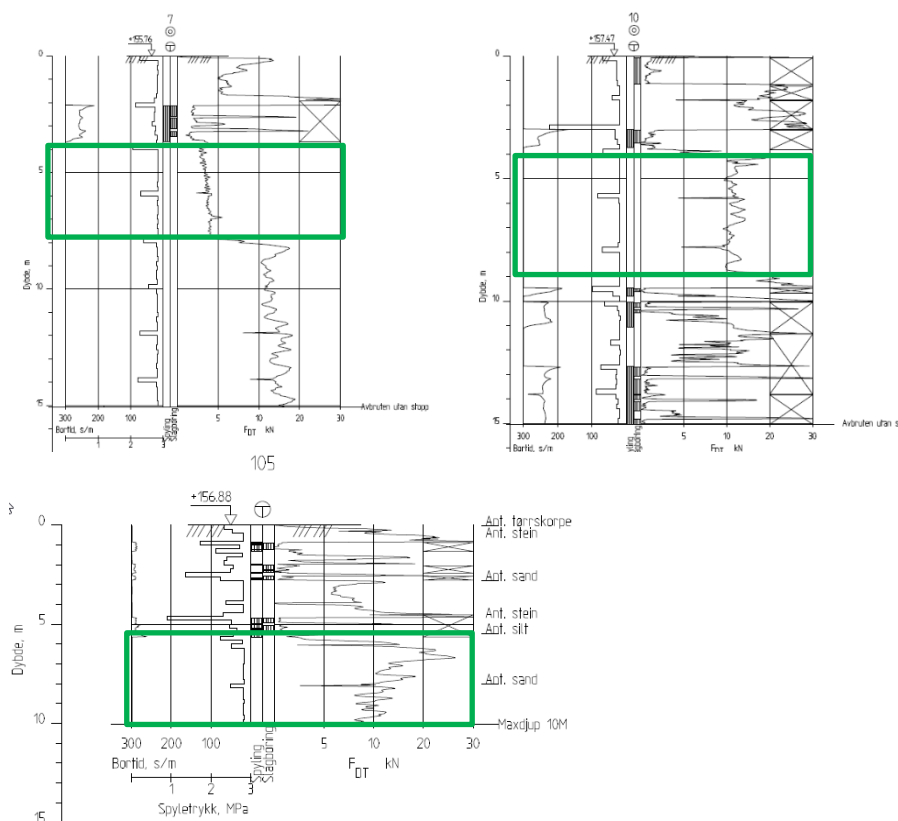
Figur 4: Totalsonderinger 7, 10 og 105 og tolket mulig forekomst av torvholdig sandlag markert grønt

I borpunkt 7 på *Figur 2* er det tatt opp prøver med naver i 3,5 m dybde og 8 m dybde, men ingen av disse viser noe vesentlig organisk innhold (2-3 %). I borpunkt 10 er det tatt opp kontinuerlig naverprøveserie ned til 7,5 m dybde, men her er det heller ikke beskrevet noe videre organisk innhold og målt vanninnhold er mellom 12 og 20 %. Det er mulig at det torvholdige materialet ikke har blitt med opp ved naverprøvetakingen.

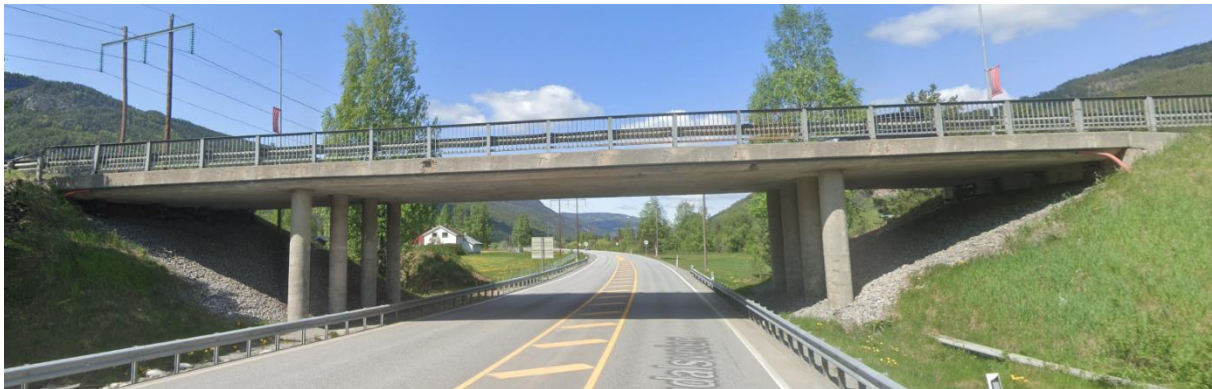
Figur 5: Eksisterende bru sett fra syd mot nord (Google street view)

Figur 5 viser hvordan eksisterende bru ser ut sett fra riksveien (Google street view). Brua er bygget i 1970 og er direktefundamentert på sålefundamenter i løsmasser. Fundamentene i landkaraksene er oppgitt å være 1,5\*10,5 m og i søyleaksene 3\*10,5 m. Utdrag fra fundamenttegning er vist i figur 6 og figur 7. Det er opplyst i et senere utarbeidet notat at det i forbindelse med fundamenteringen ble masseutskiftet med sprengstein ca. 1,5 m under fundamentene, dvs. til omtrent 3-4 m under dagens vei som også tilsvarer omtrent tidligere terrengnivå. Det antas at masseutskiftingen da ble utført ned til omtrent overkanten av det torvholdige sandlaget.

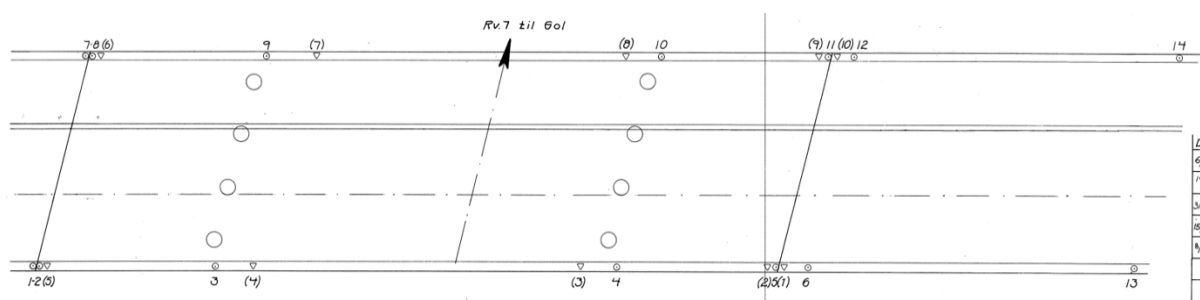
*Figur 10: Oversikt over målepunkter for setninger, punkter i parentes fra 1973 øvrige fra 1977 /3/*

Det ble målt setninger i flere år etter byggingen /3/. Målingene viser at det foregikk krypsetninger over tid, og at de totale setningene antagelig har vært forholdsvis vesentlige. Det ble etablert et sett med setningsbolter eller målepunkter i 1973, men disse ble erstattet av nye i 1977. *Figur 10* viser en oversikt over plassering av setningsbolter eller målepunkt, hvor punktene fra 1973 er i parentes. *Figur 11* viser en sammenstilling av målte setninger ved alle punkt. Det er antatt at de nye punktene fra 1977 måler på mer eller mindre nøyaktig samme sted som det tidligere punktet fra 1973 og at høydeforskjellen derfor tilsvarer setninger i perioden 73-77. I figuren er det satt 0 cm setninger ved målestart i oktober 1973. Som det kommer frem av figuren er det antydnet mellom 15 til 30 cm setninger i perioden 1973-1988. Dette kommer i tillegg til påløpte setninger de første årene, som det tidligere ble referert til lokalt 24 cm ved vestre landkar i perioden 1970-1972. På tegninger er det angitt at høyde på ferdig vei ved vestre landkar skulle være kote +161,94. I dag måles denne til ca. +161,5 ved vestre landkar ifølge hoydedata.no (NN2000). Dersom kote +161,94 er referert til NN1954 tilsvarer dette +162,06 (omtrent) i NN2000 for Nesbyen. I så fall er totale setninger rundt 0,5-0,6 m etter bygging ved sammenligning av brutegning og dagens terreng, med forbehold om at det har blitt foretatt justering av bruhøyde, asfaltlegging osv. underveis i perioden.

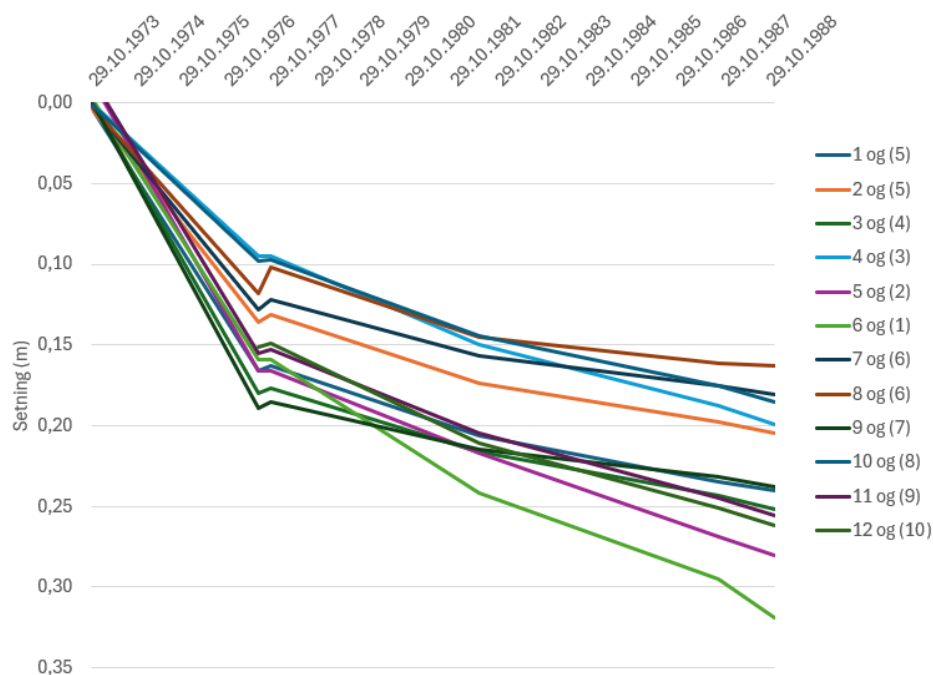
Figur 11: Målte setninger i perioden 1973-1988

Figur 12 viser resultater fra utvalgte punkter fra satellittmålinger av terrenget (InSAR) i perioden 2020-2024. Målingene antyder i hovedsak at det ikke er noen vesentlig pågående setninger i området i dag, muligens en svak trend på rundt 0,5-1 mm pr år i snitt. Til sammenligning var setningshastigheten i perioden 1978-1988 i figur 11 ca. 5-10 mm/år.

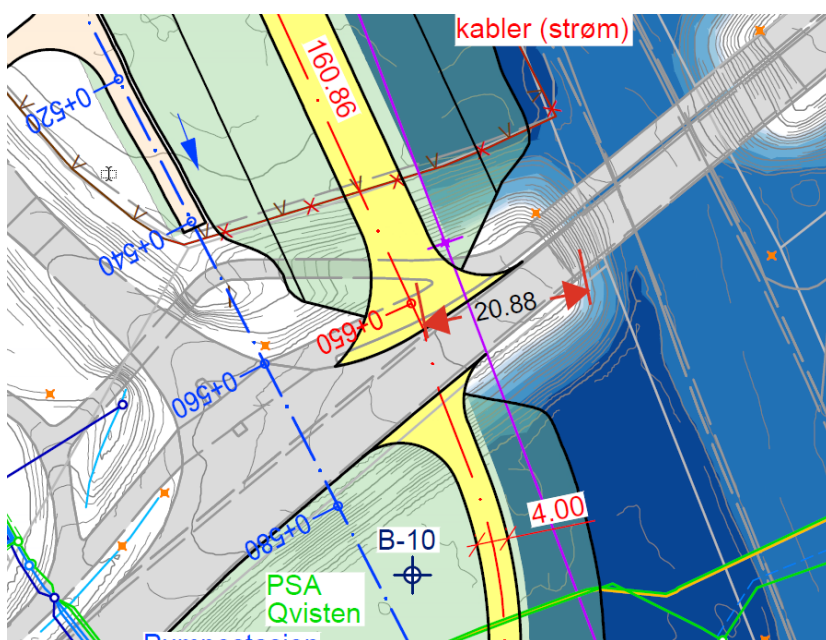
Figur 13: Flomvollens beliggenhet i forhold til fylkesveibrua (flomvoll i gult og grønt)

Flomvollen er tenkt bygget slik at eksisterende veifyllinger for fylkesvei 2908 inngår som en del av flomsikringen. Dette medfører at det blir fylling for flomvoll helt inntil veifyllingen, og like høyt, drøyt 5 m over eksisterende terreng i dette området. Avstand fra senter voll til vestre landkar til brua slik den er foreslått i reguleringsplan er omtrent 20-22 m, se utklipp i figur 13. Det er utført overslagsberegninger som viser at på denne avstanden er det mulig at vollen, dersom det ikke gjennomføres noen spesifikke tiltak for å redusere setninger, vil kunne påvirke vestre landkar i form av økte setninger over en periode etter at denne bygges. Årsaken til dette er at belastningen fra vekten av vollen spres utover i grunnen, og det vil kunne være en spenningsøkning med tilhørende sammentrykning i det torvholdige sandlaget såpass langt ut som under landkaret. Grunnet stor usikkerhet i setningsegenskapene til dette laget som tidligere nevnt presenteres det ikke her noen tall hvor store setninger som er beregnet, men det er vist at en påvirkning er mulig. Siden torvlaget allerede er belastet med vekten av eksisterende veifylling over lang tid er konsekvensen, i hvert fall sammenlignet med tidligere målte setninger, antagelig relativt beskjeden. Utfordringen vil imidlertid oppstå dersom det kun blir setninger på vestre landkar og ikke søyleaksen, og slike tvangsdeformasjoner vil øke belastningen på bruplaten over søyleaksen. Slike differansesetninger utover et rimelig minimum vil derfor antagelig ikke være akseptable.

Fylkesveibrua har en ugunstig fundamentering sett i lys av grunnforholdene på stedet, og har historisk sett opplevd en god del setninger som følge av i hovedsak et kompressibelt torvholdig sandlag med 4-5 m tykkelse i grunnen. Det er vist at det ikke kan utelukkes at en flomvoll vil kunne påføre vestre landkar til brua ytterligere setninger dersom den bygges slik det er foreslått og det ikke gjøres noen øvrige tiltak for å redusere setninger.

I detaljprosjektering må det derfor tas hensyn til brua og vurderes tiltak som kan redusere påvirkningen på brua, eventuelt at det gjøres andre tilpasninger eller avbøtende tiltak for å sikre bruflatens integritet og forhindre skader. Mulige tiltak som kan vurderes vil være (listen er ikke uttømmende):

- Justere traseen til vollen for å øke avstand til brulandkar (illustrert i figur 14). Overslagsberegninger viser at dersom vollen trekkes ca. 5-10 m lenger vekk fra landkaret vil mulig påvirkning på brulandkaret minimal.
- Brattere fyllingsskråninger for å øke avstand til brulandkar, forutsatt at geoteknisk stabilitet og ev. krav til rekkverk ol. på toppen av vollen kan ivaretas.
- Delvis bruk av lette fyllmasser (XPS, skummglass, lettklinker) for å redusere belastning på grunnen og dermed reduseres setninger. Det må forutsettes at vollens funksjon som gravitasjonskonstruksjon fortsatt er i varetatt.
- Bruk av grunnforsterkning og/eller peler for å redusere belastning på det torvholdige sandlaget og dermed redusere setninger.

Det er teknisk mulig å forsterke fundamentene til eksisterende bru for å unngå setninger, men dette er antagelig både komplisert og relativt kostbart sammenlignet med andre tiltak. Uavhengig av resultatene kartlegging, grunnforhold, analyser og tiltak må brua og veifyllingen overvåkes med setningsmålinger når flomvollen skal bygges, slik at de antagelser som etter hvert gjøres kan verifiseres og man har kontroll på tilstanden til brua til enhver tid.
