## Analyse Grensegata 16 i Porsgrunn tilstand bygningsmasse

| Adresse | Grensegata 15 Porsgrunn |
| Gnr.Bnr. | Gnr. Bnr. 200/831 og 200/832 |

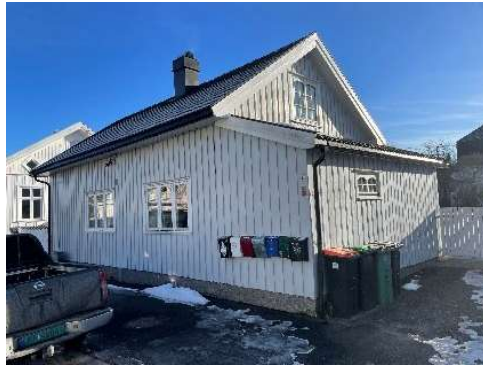
Hovedhuset har trolig tømret kjerne med innvendige plater eller paneler. Vegger kan være isolert fordi arealet er varmere om vinteren enn arealene i tilbyggene. Utvendig er veggen kledd med stående malt panel. Loftet er enkelt konstruert med knevegger og bæring i møne for enkelt bjelkelag.

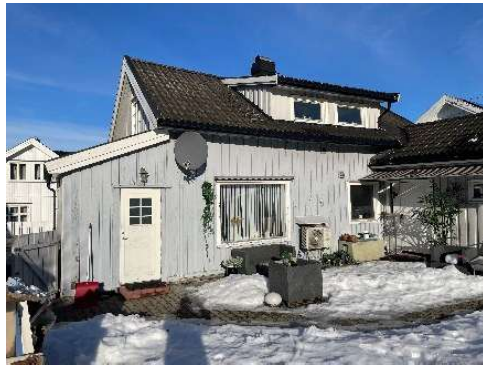
Tilbyggene er trolig enkle isolerte reisverkskonstruksjoner. Både golvnivå og takhøyde er ikke tilpasset hovedbygget. Disse arealene er vesentlig kaldere om vinteren enn arealene i hovedbygget.

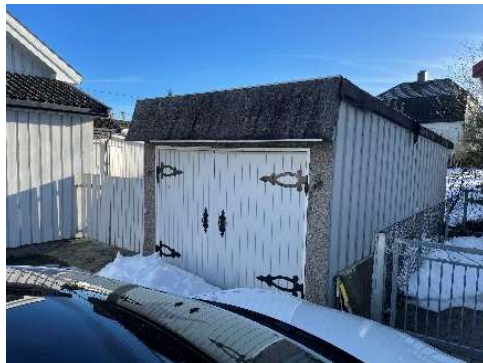
Garasje og uthus er uisolert reisverk. Takene er enkelt bjelkelag med dårlig fall og avrenning.

Bygningsmassen har ikke konstruksjoner som ivaretar mulige brannkrav mot naboer.

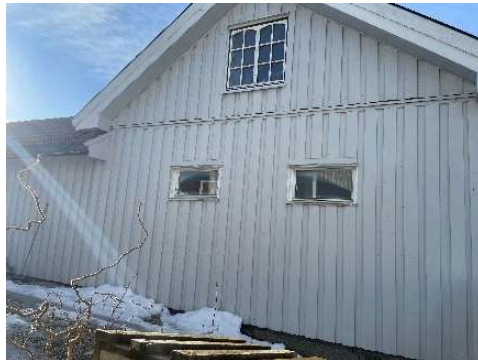
Vinduer i boligareal har forskjellig utførelse. De fleste er eldre to lags vinduer. Vinduer i vegger nær nabogrenser ivaretar ikke brannkrav.

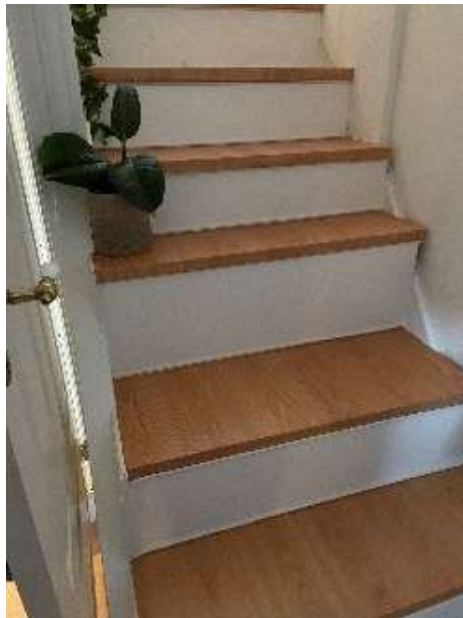
Trapp ivaretar ikke krav. Ett trinn har høyere opptrinn enn øvrige trinn. Dette er en vesentlig mangel.

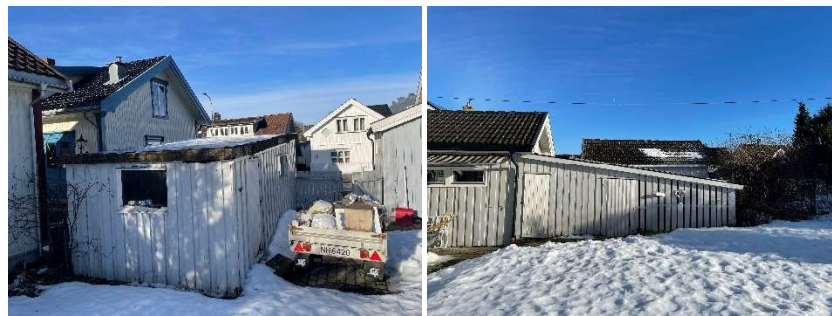
Tak på garasje og utvendig bod er i dårlig stand.

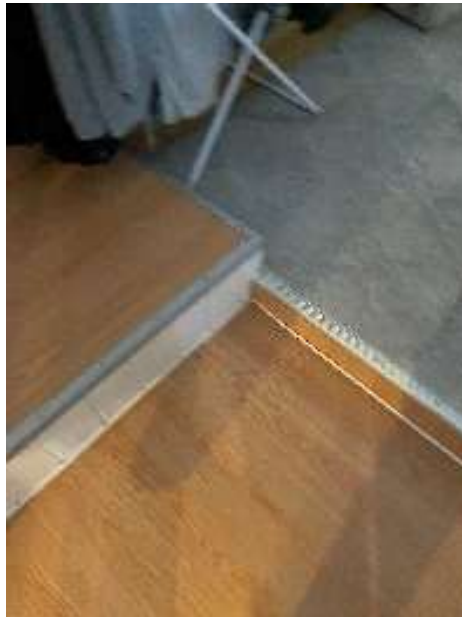
Det er to tilbygg til hovedhuset. Organiseringen av bygningsmassen er uklar. Golvnivået i tilbyggene stemmer ikke med hovednivå. Tilbyggene er kalde og mangler isolasjon?
