# TILSTANDSRAPPORT – ELEKTROTEKNISKE INSTALLASJONER

Bruksområde: Kunstpark.

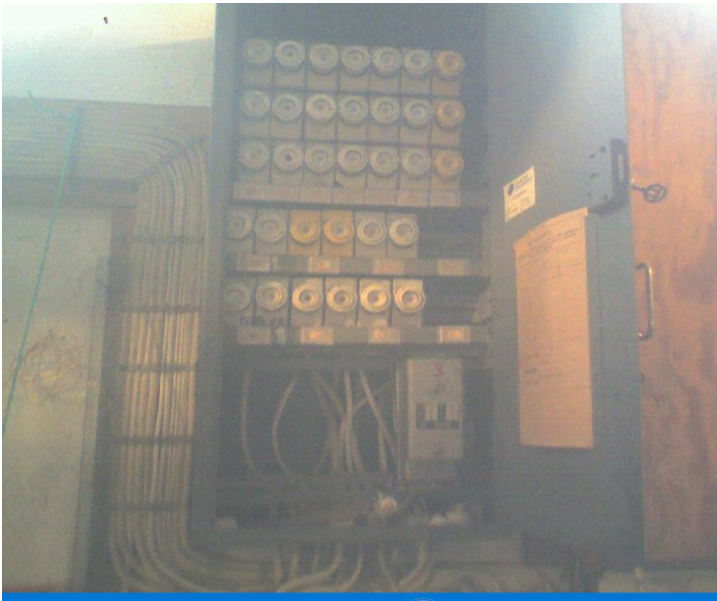
Fyrrom. Denne bør skiftes i sin helhet.

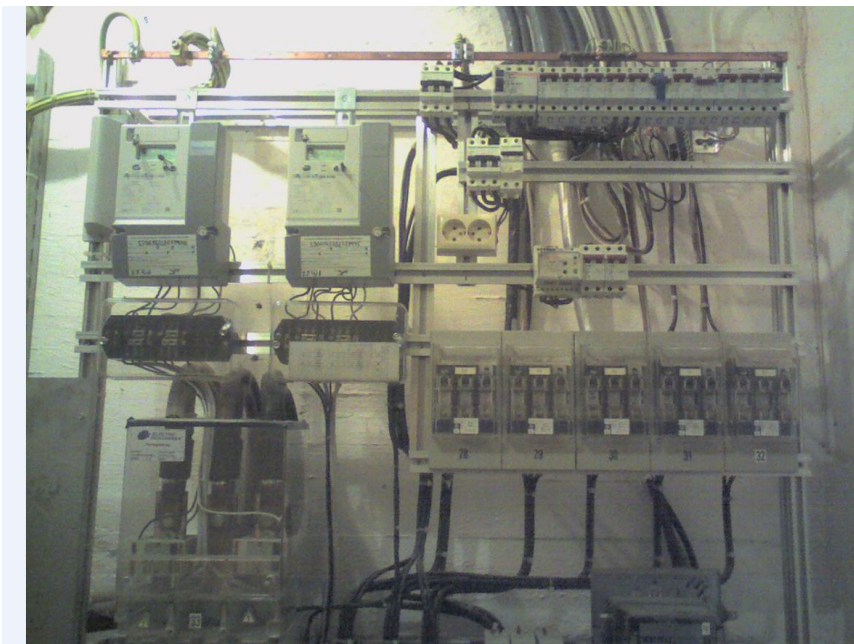
Hovedtavle: Eldre, utdatert utstyr – anbefales utskiftet.

Hovedtavle. Denne bør skiftes i sin helhet.

Ny hovedtavle og underfordelinger: 800 000 – 1 000 000 NOK

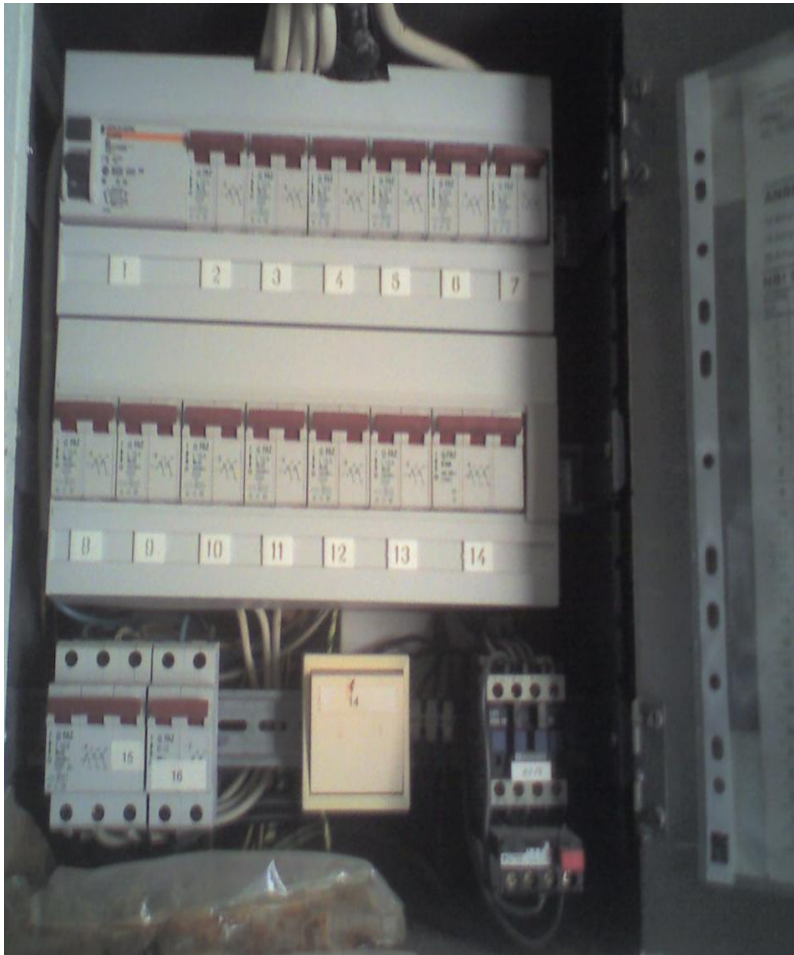
Underfordelinger tavler: Eldre, utdatert utstyr – anbefales utskiftet.

Underfordeling 2 etg. Øst. Denne bør skiftes i sin helhet.

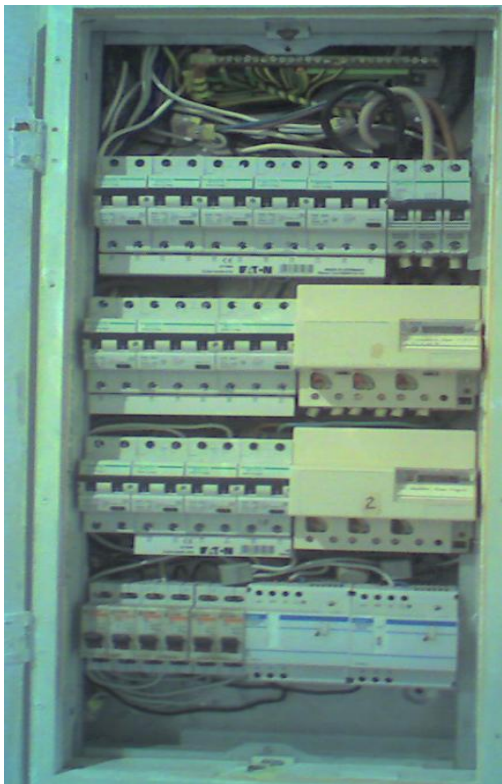
Underfordeling Galleri Øst og kjøkken (forholdsvis ny).

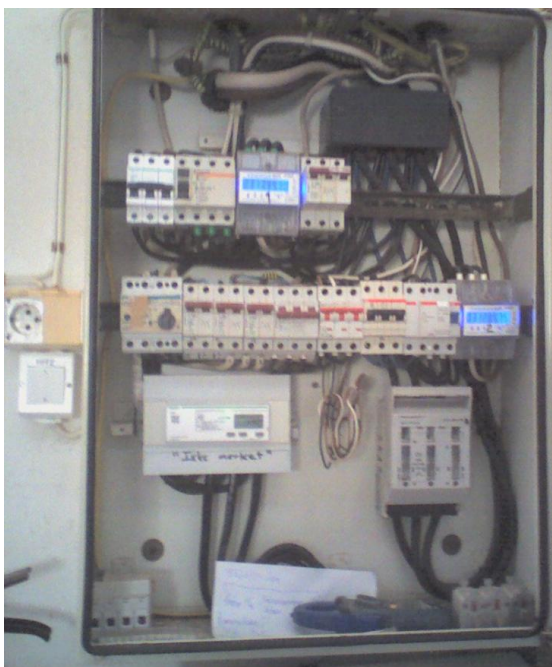
**Vi gjør oppmerksom på at ved utskifting av el. tavler som ikke har montert jordfeilutkobling på kurser i dag, kan medføre at utstyr ikke vil fungere etter renovering. Tenker for eksempel på herdeovner (keramikk) som i dag ikke har jordfeilutkobling og med dagen krav med jordfeilutkobling kan det være at ovnene har feil i seg som gjør at sikringene løser ut. Dette er ikke testet og vil medføre en stor risiko og eventuelt merkostnad.**

Underfordeling keramikkrom, denne bør skiftes i sin helhet.

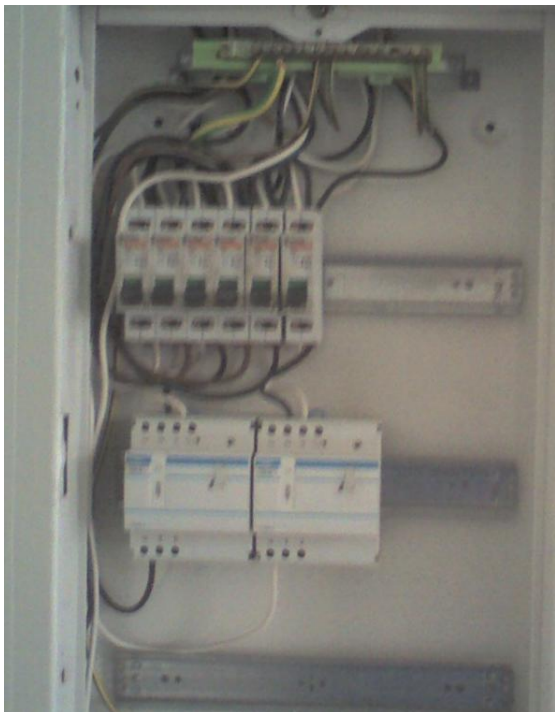
Underfordeling midten og Sør. Denne bør skiftes i sin helhet.

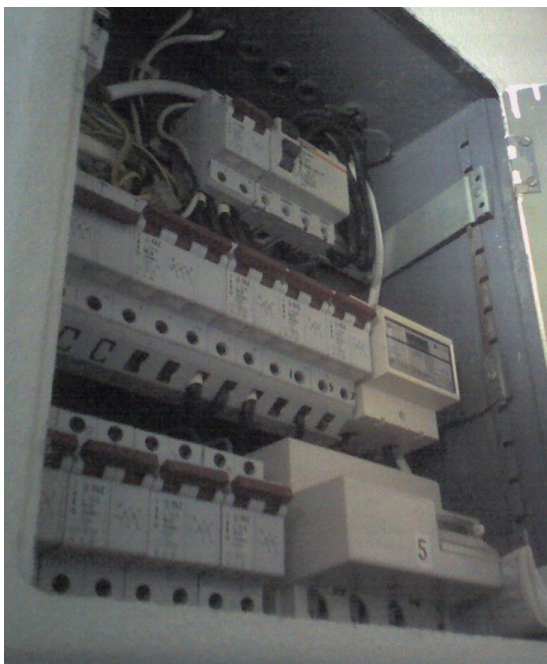
Underfordeling ved inngangen. Denne bør skiftes i sin helhet.

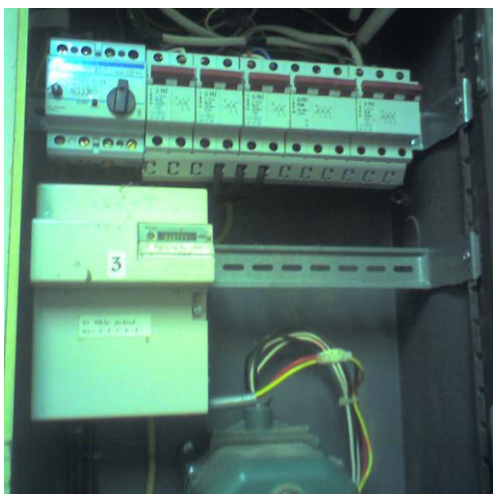
Underfordeling ved nødutgang. Denne bør skiftes i sin helhet.

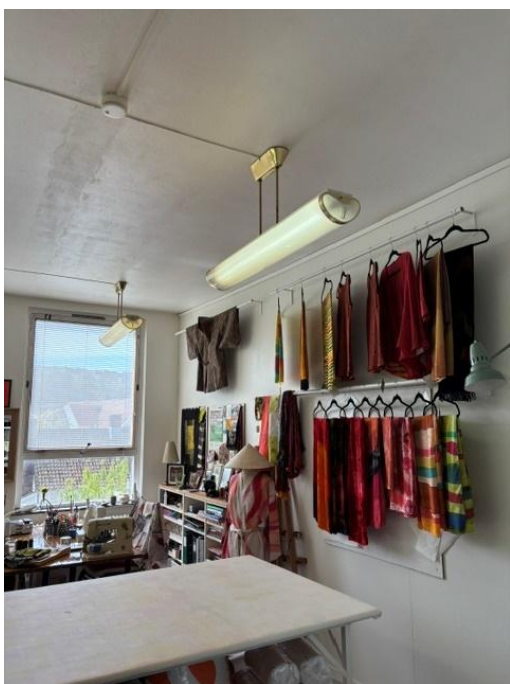
Belysning: Det er montert noen rom med nye led lamper – men flere rom (inne/ute) har gamle armaturer med lysstoffrør som bør skiftes. Se vedlegg

Skifte gamle lysstofarmaturer i alle rom. Her får vi ikke like lamper i LED.

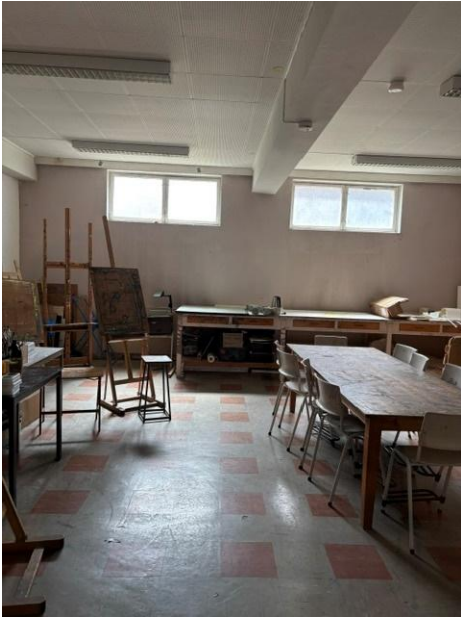
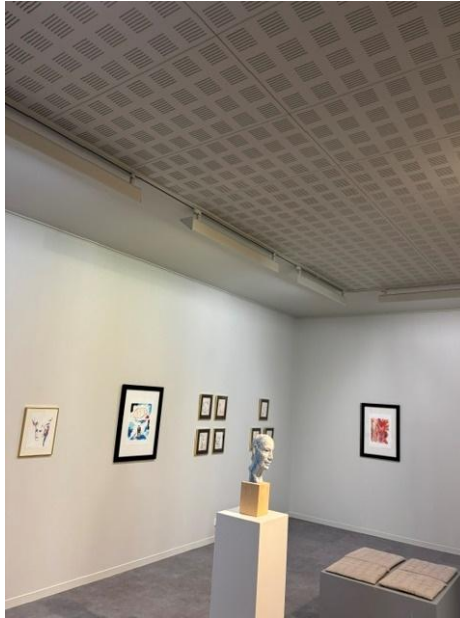
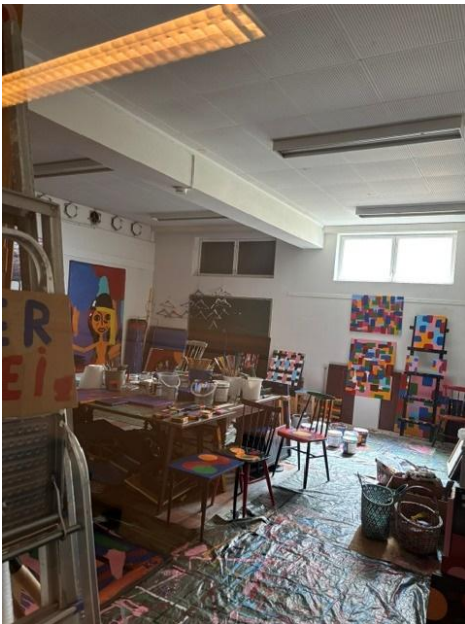
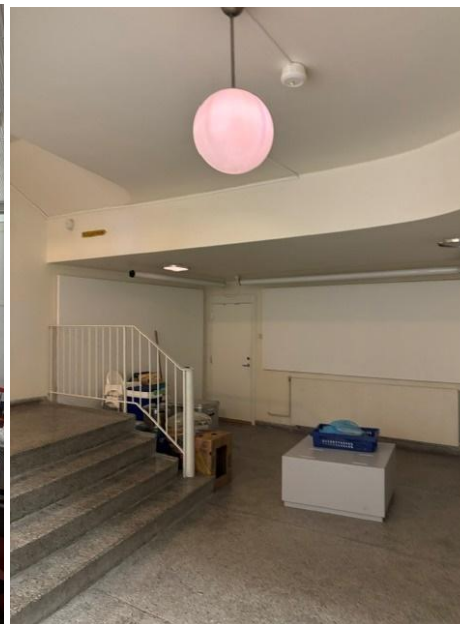
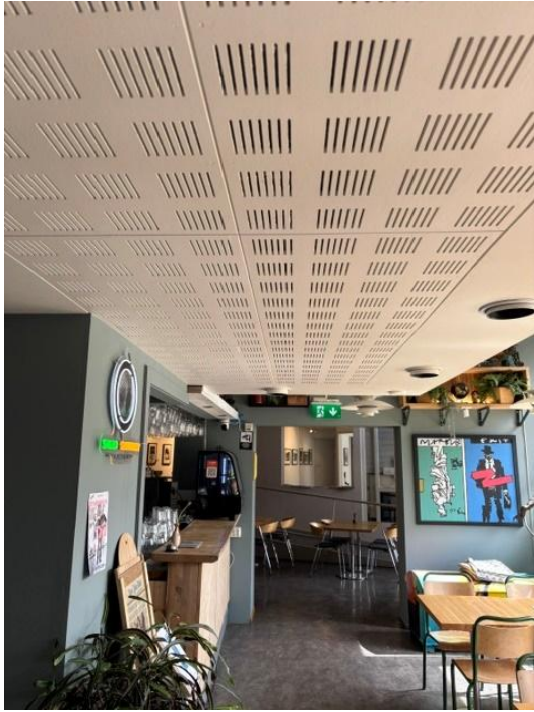
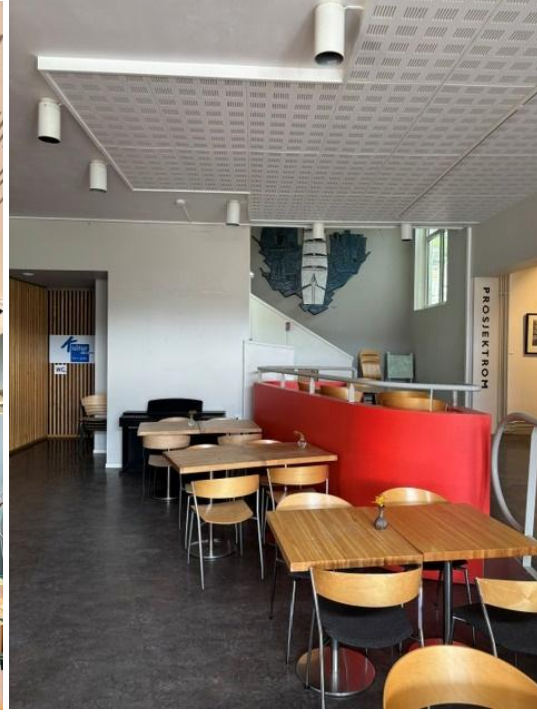
Skifte utgåtte lysstoffarmaturer i flere rom.
