## Oversikt bygninger/anlegg på Urheia fort – Gbnr 16/1314

#### **0001 Tårnet**

**Kongsberg 01.12.2011**  
**Prosjekttjenester AS**

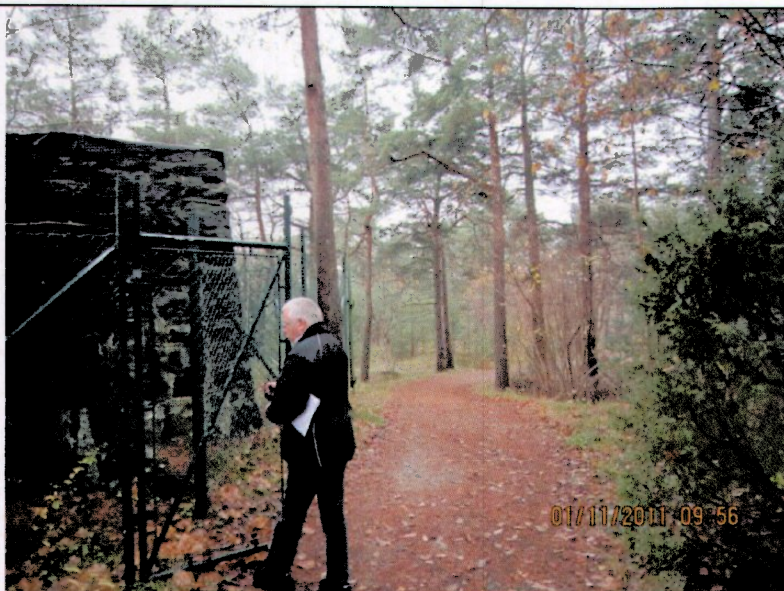
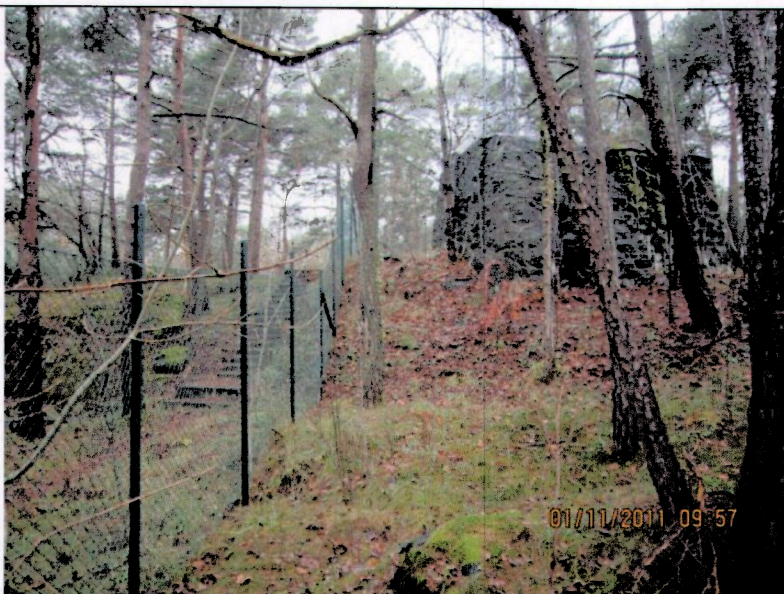
Tilstand: **Middels**

Anmerkning: **Bunkeren har vært utleid til Telenor som har antenne- mast på toppen av bunkeren.**

Tiltak: Telenor skal flytte sitt anlegg.

**Bunkeren ryddes og miljøsaneres både innvendig og utvendig.**

**Ytterdør fjernes.**

**Det monteres solid låsbar gitterdør i døråpningen. Annen åpning gjenstøpes.**

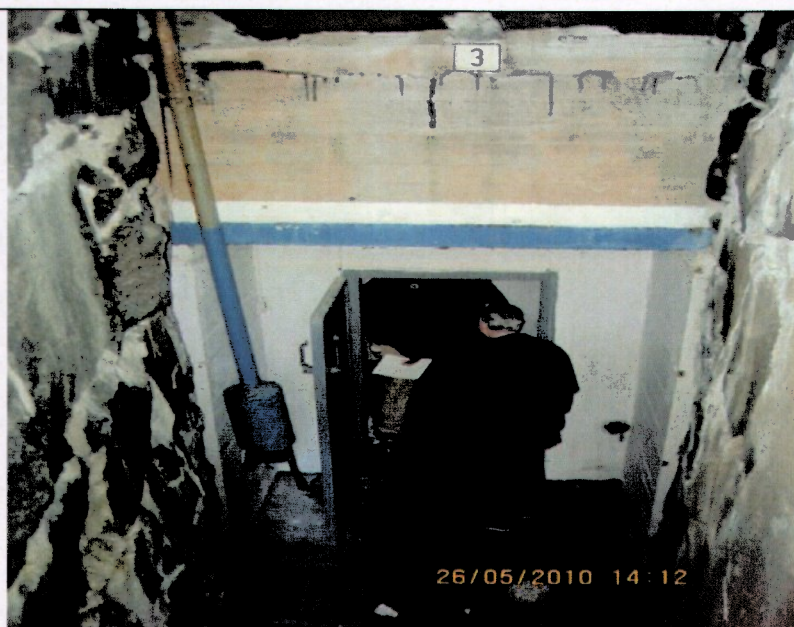
### 0003 Aggregatbunker

Tilstand: Middels

Bilde: Viser trappenedgang til bunker.

Anmerkning: Bunkeren har vært utleid til Telenor i forbindelse med nødstrømforsyning.

El-hovedtavle for fortet står i bunkeren.

Tiltak: Telenor skal flytte sitt anlegg.

Bunkeren miljøsaneres og ryddes

Ytterdør fjernes og åpning gjenstøpes.

Trappenedgang fylles med masse til ca 30cm under kanten for å markere nedgangen.

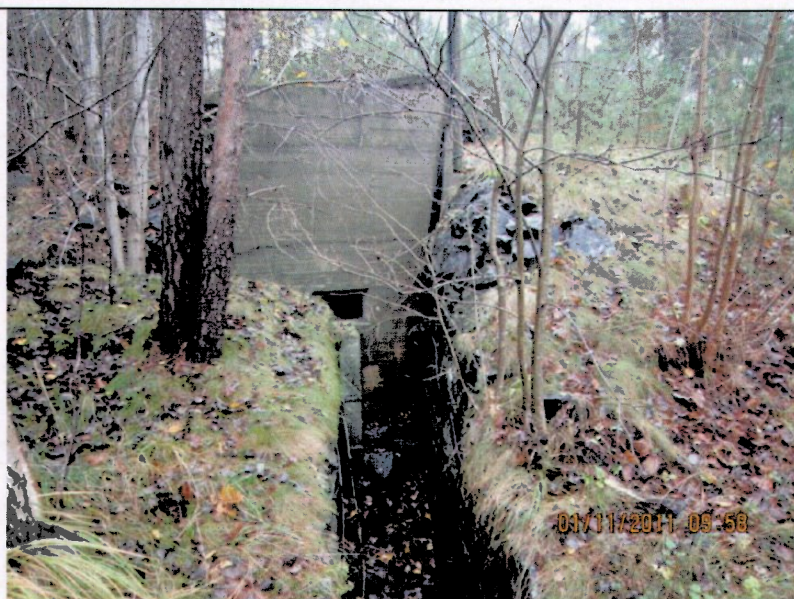
Bilde: Viser inngang til bunker i bunn av trappenedgang

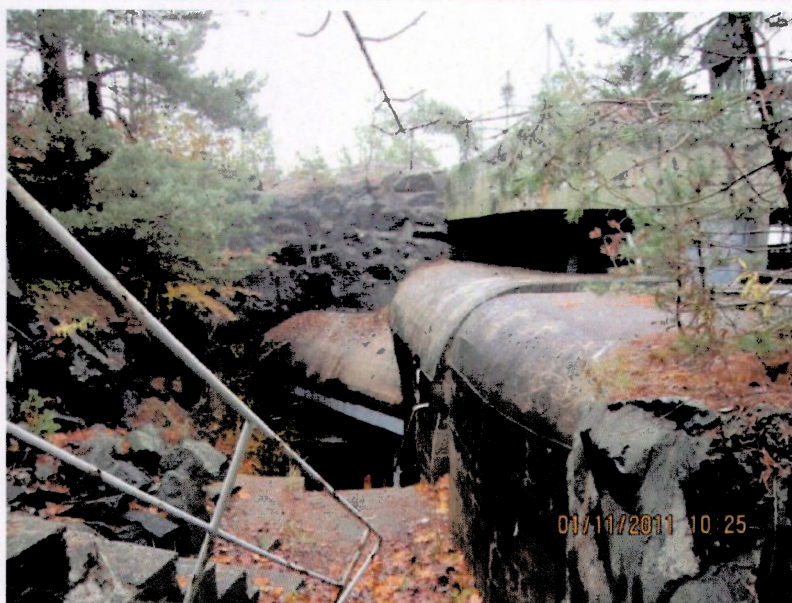
Bilde:

Viser bunker sett fra sør.

På situasjonsplan av 1957 står at inv 3 er revet. Trolig er hele inv 0003 bygget i 1957.

Det bør vurderes om betongoppbygget på bildet rives i sin helhet

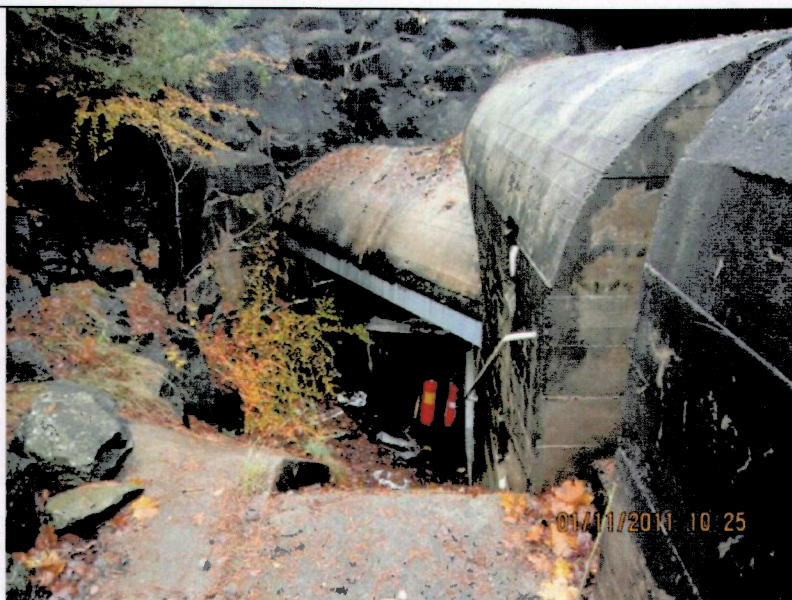
### Inv 1001 Radarbunker

Tilstand: Middels

Bilde: Viser inngang/nivå på øverste etasje

Tiltak: Hele bunker miljøsaneres og ryddes.

Inngang til underetasje gjenstøpes.

Det fylles opp foran gjenstøpt inngang opp til nivå for inngang til øverste etasje.

I inngang til øverste etasje monteres gitterport i galv. stål.

Observasjonsåpninger sikres med galv. stålgitter

Eksisterende rekkverk på trapper etc fjernes og det monteres nytt rekkverk hvor det er behov.

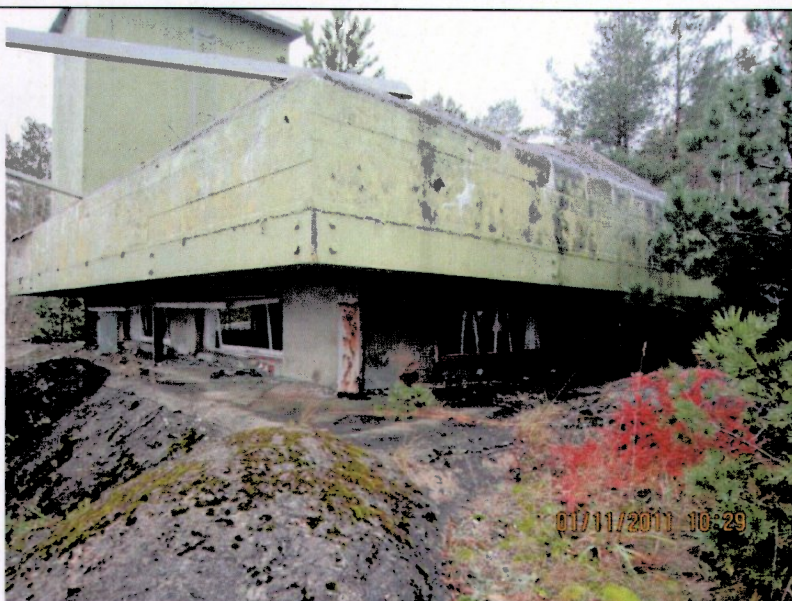
Bilde: Viser trapp ned til nederste etasje.

Inngang til nederste etasje gjenstøpes og det fylles opp til topp av trapp.

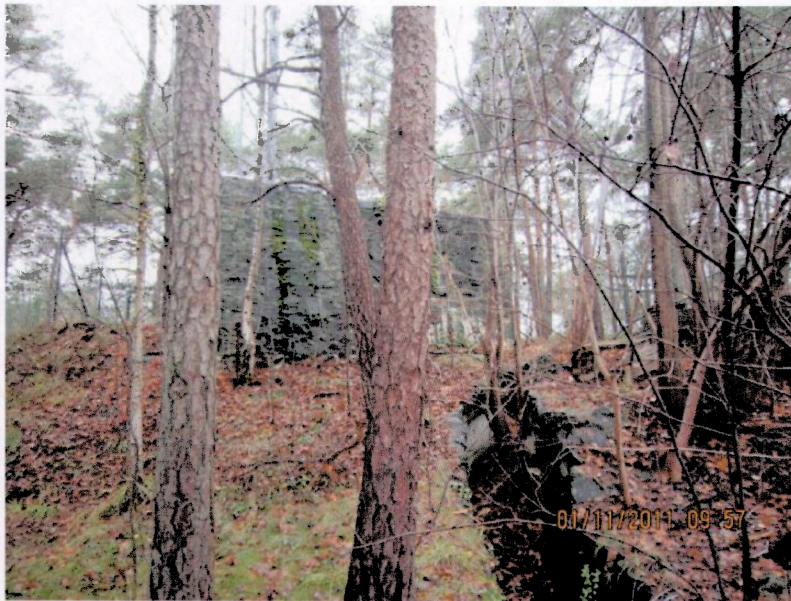
Bilde: Viser observasjonsåpninger i øverste etasje. Observasjonsåpningene ryddes og sikres med galv. stålgitter slik at ingen kan komme inn.

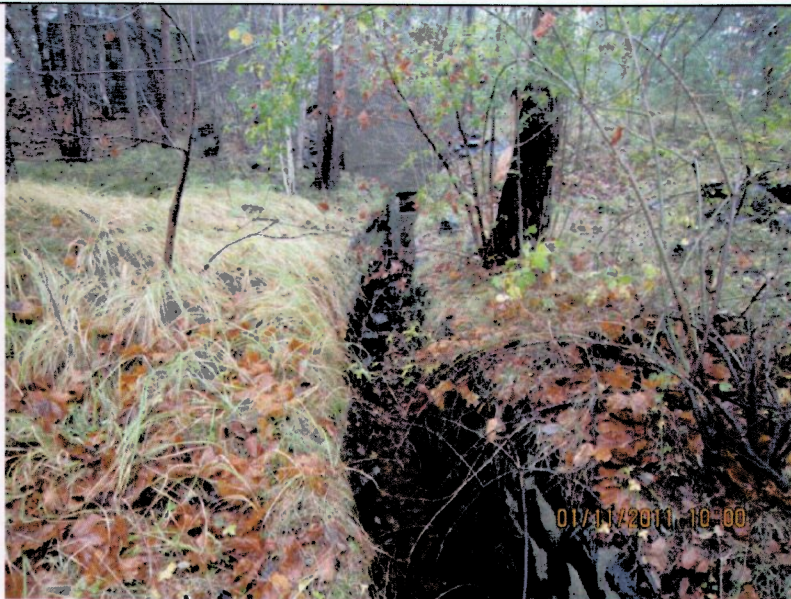
#### **Løpegrav L1**

Tilstand: Middels

Bilde: Viser løpegraves sett mot inv 0001

Løpegravene ryddes for buskas og tre som står for nærme. Lauvtrærøtter drepes. Løpegravene ryddes for organisk avfall og for miljøfarlig avfall som kabler m.m.

Det legges duk for å hindre groing og det fylles et lag med grovpukk ca 20-40mm i bunn slik at løpegravene får en dybde på ca 1,0m. Løpegravene kan da brukes som sti.

Dersom det er fare for utrasing av veggene i en løpegrav må det fylles høyere for å sikre løpegraven.

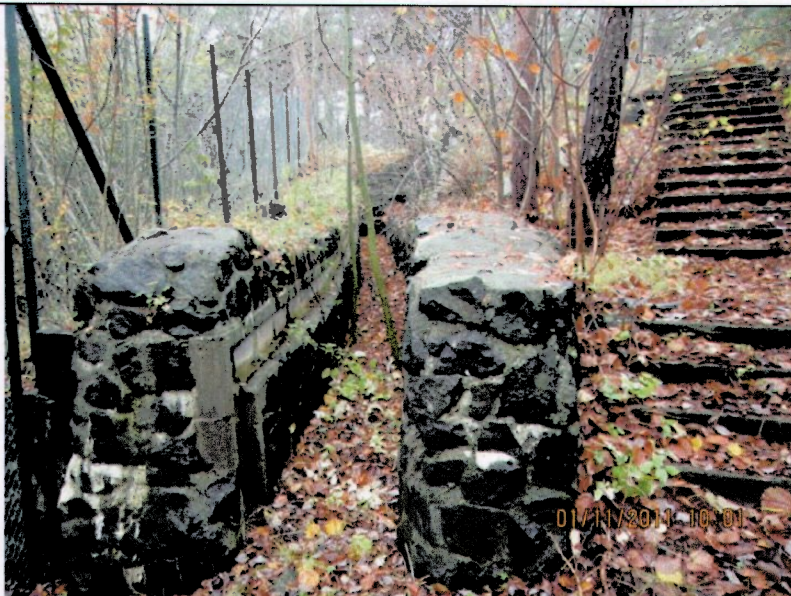
#### **Løpegrav L2**

Tilstand: Middels

Bilde: Viser løpegraves sett mot inv 0003

Tiltak generelt: Som angitt under L1

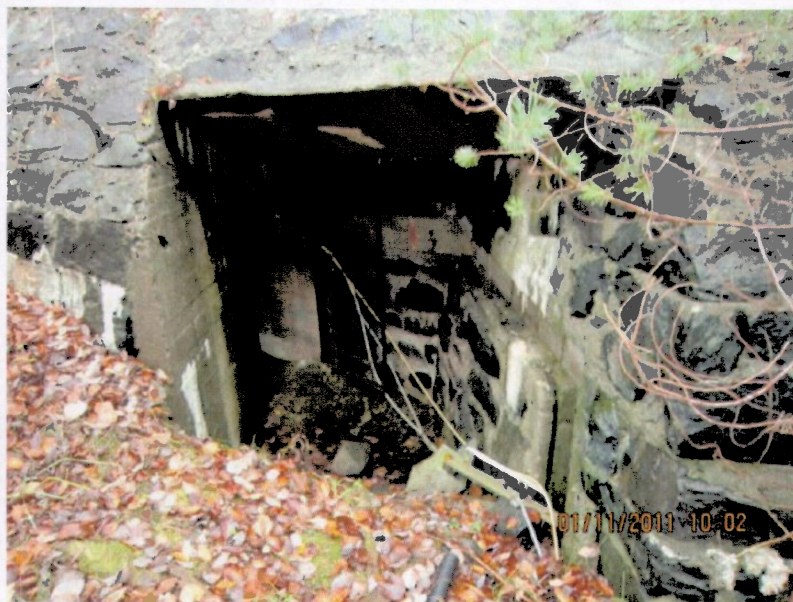
#### **Løpegrav L3**

Tilstand: Middels

Bilde: Viser løpegraves sett mot inv 0003

Tiltak generelt: Som angitt under L1

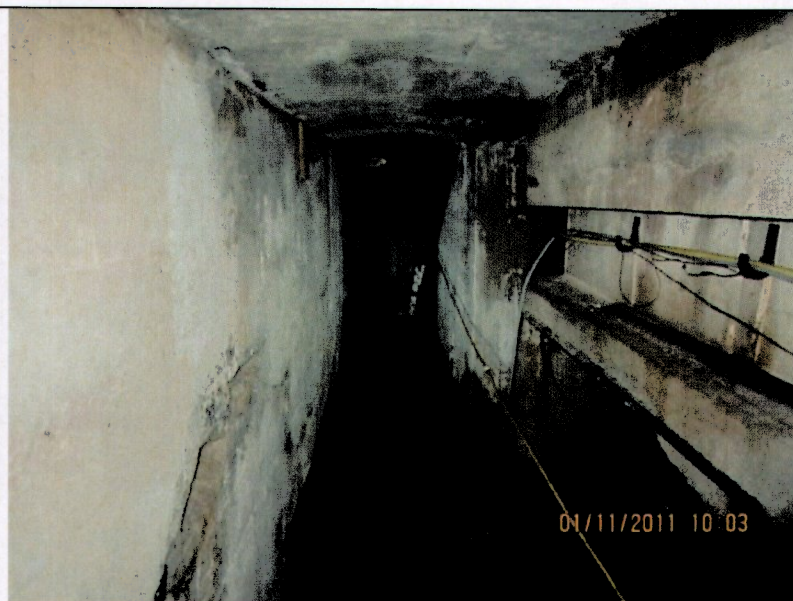
**Overbygget løpegrav L4**

Tilstand: Middels

Bilde: Viser inngang i sørenden

Tiltak generelt: Løpegraven miljøsaneres og ryddes Ytterdør fjernes.

Det monteres solid låsbar gitterdør i døråpningene (totalt 2 stk).

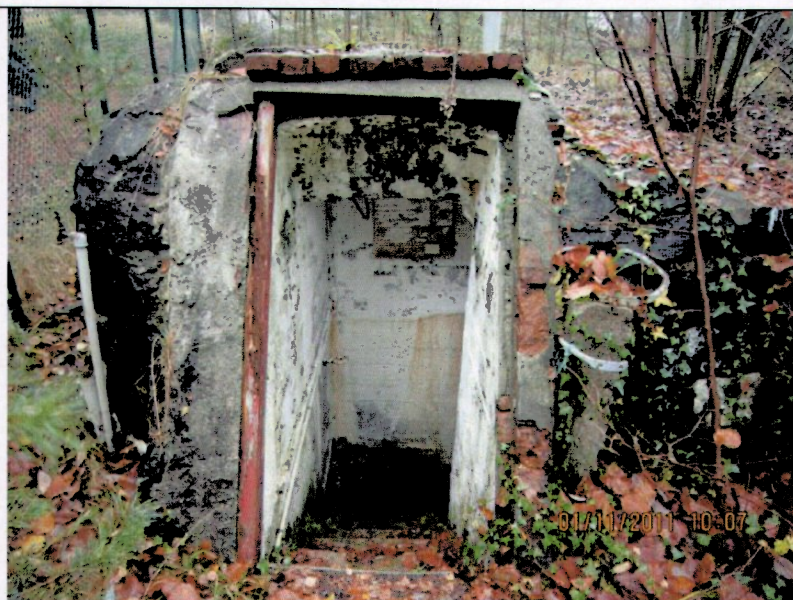
Bilde: Viser innvendig i overdekket del av løpegrav L4

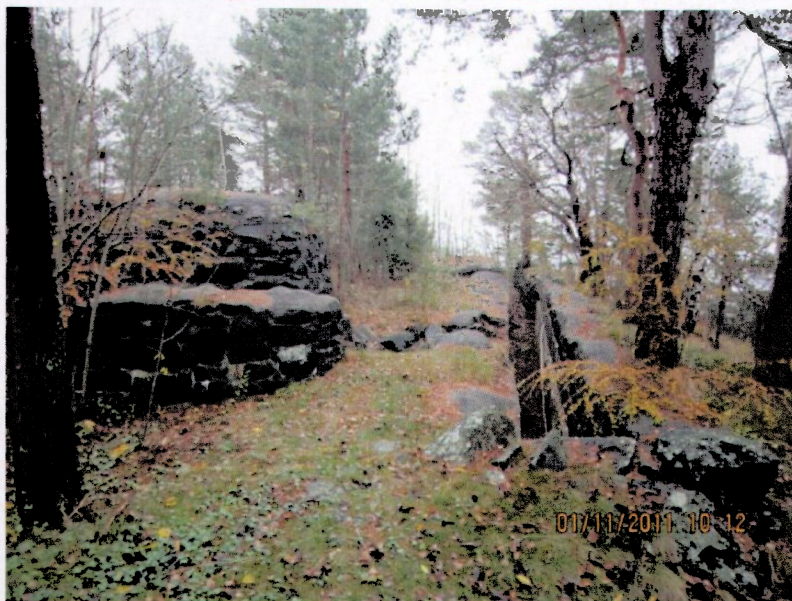
Bilde: Viser nordre inngang L4 hvor det monteres gitterport

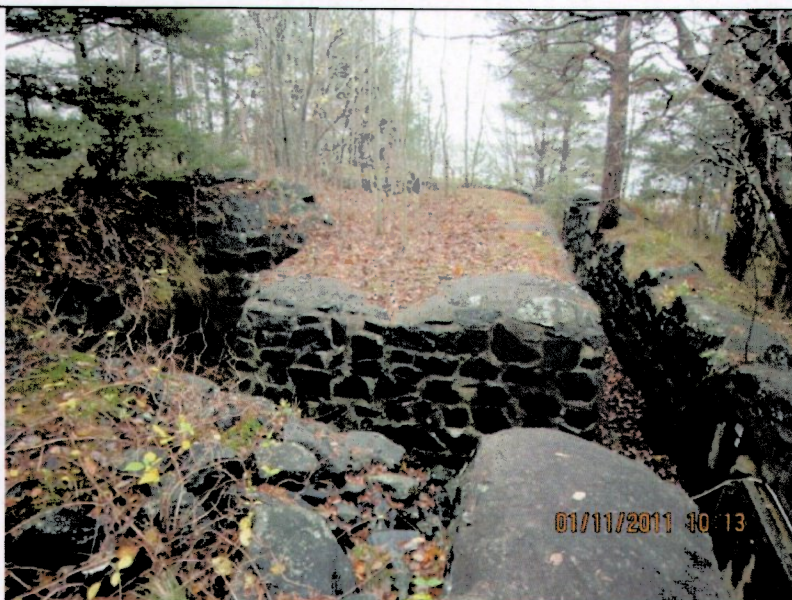
#### **Løpegrav L5**

Tilstand: Middels

Bilde: Viser løpegraven sett fra taket av L4 mot kanonstilling

Tiltak generelt: Løpegraven miljøsaneres og ryddes. Det monteres solid låsbar gitterdør i døråpningen mot L4.

Det monteres rekkverk hvor overdekning over løpegraven slutter.

Den åpne løpegraven utbedres som angitt under L1.

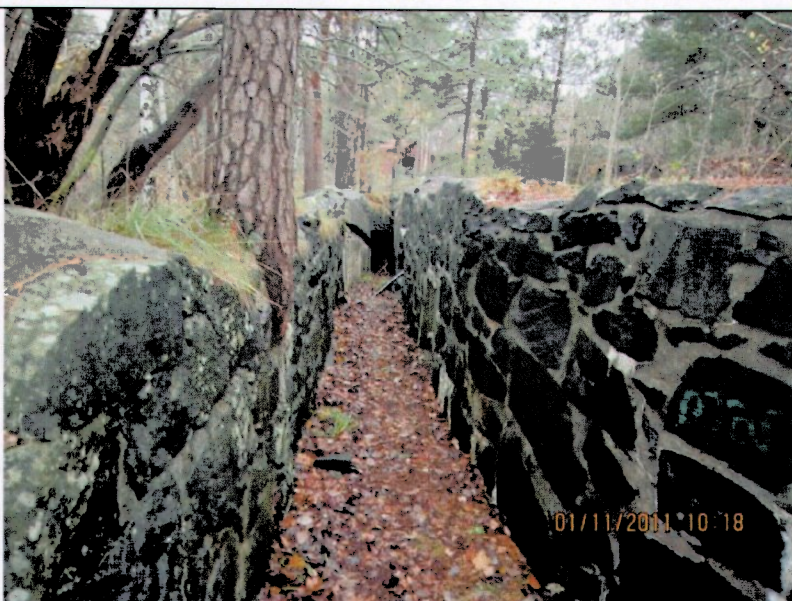
Bilde: Viser løpegrav L5 hvor det er en avgrening med et åpent rom. Bildet er tatt mot kanonstilling i enden av løpegraven.

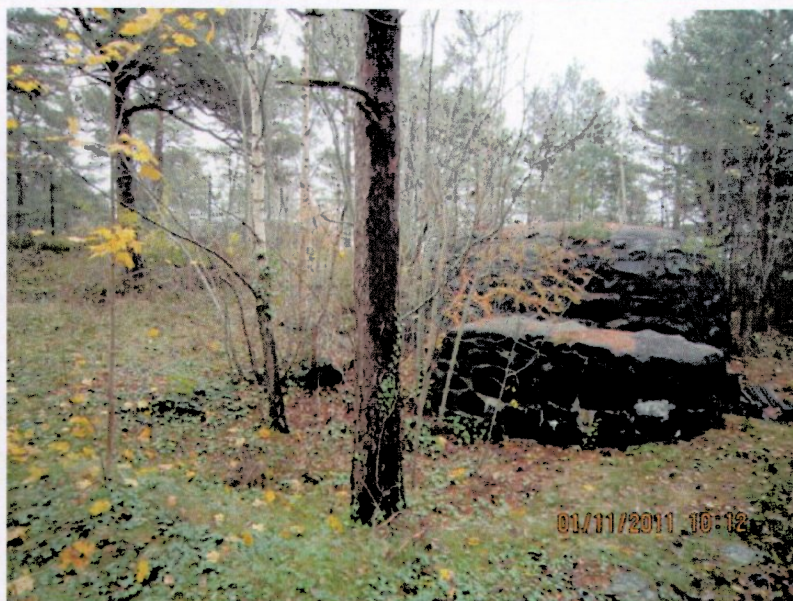
Bilde: Viser løpegrav L5 sett fra kanonstilling mot L4.

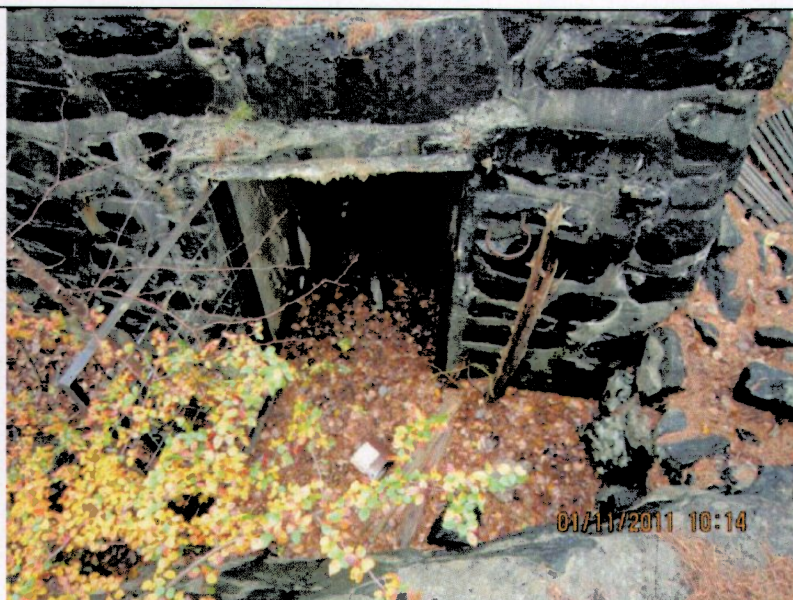
**Bunker B1 (adkomst fra L5)**

Tilstand: Middels/dårlig

Bilde: Viser B1 sett fra taket av L4 mot kanonstilling

**Bunkeren miljøsaneres og ryddes.**

**Det monteres solid låsbar gitterdør i døråpningen**

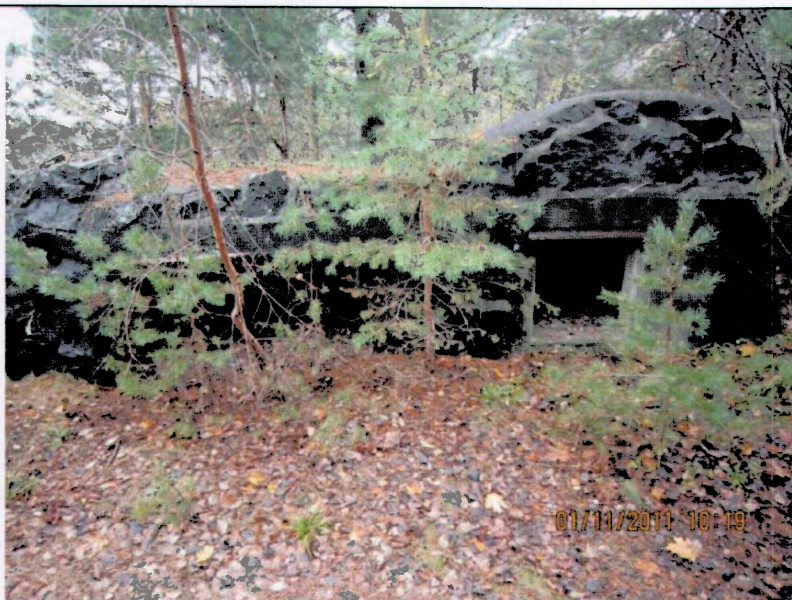
**Kanonstilling K1**

Tilstand: Middels

Bilde: Viser kanonstillingen sett fra L5 mot kanonstilling

Tiltak generelt: Kanonstillingen ryddes. Tre og buskas fjernes. Lauvtrærøtter drepes.

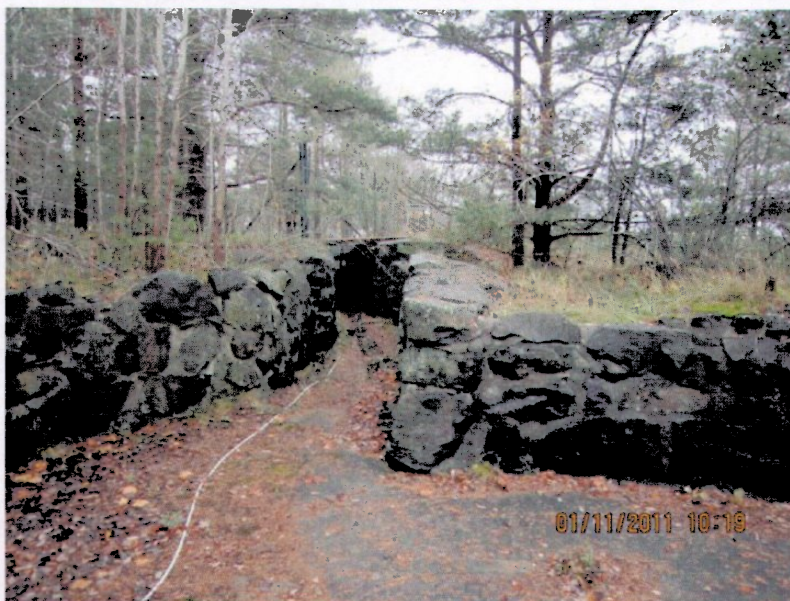
Bilde: Viser stilling i tilknytning til kanonstillingen

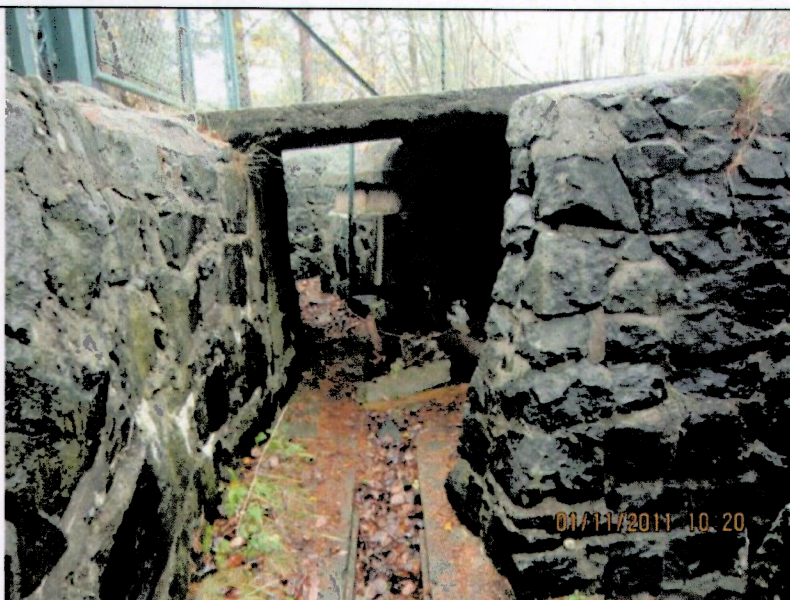
#### **Løpegrav L6**

Tilstand: **Middels**

Bilde: Viser løpegraven sett fra K1 mot bru over løpegrav

Tiltak generelt: Løpegraven utbedres som angitt under L1.

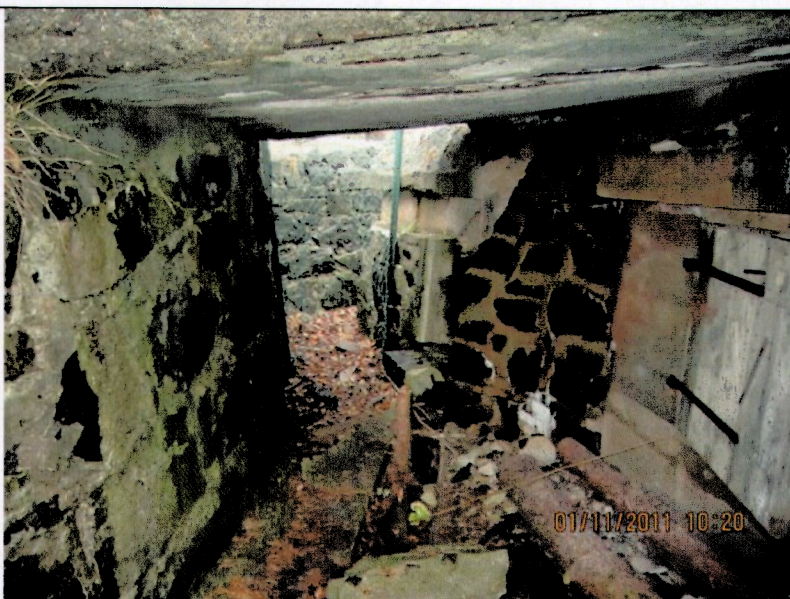
#### **Betongbru over L6**

Bilde: Viser betongbru over løpegrav L6

Tiltak: Armeringen på brua er synlig på undersiden og utsatt for korrosjon.

Armering må sandblåses og rustbeskyttes. Det må monteres rekkverk på brua.

Alternativt rives brua og det monteres en galvanisert gangbru i stål isteden.

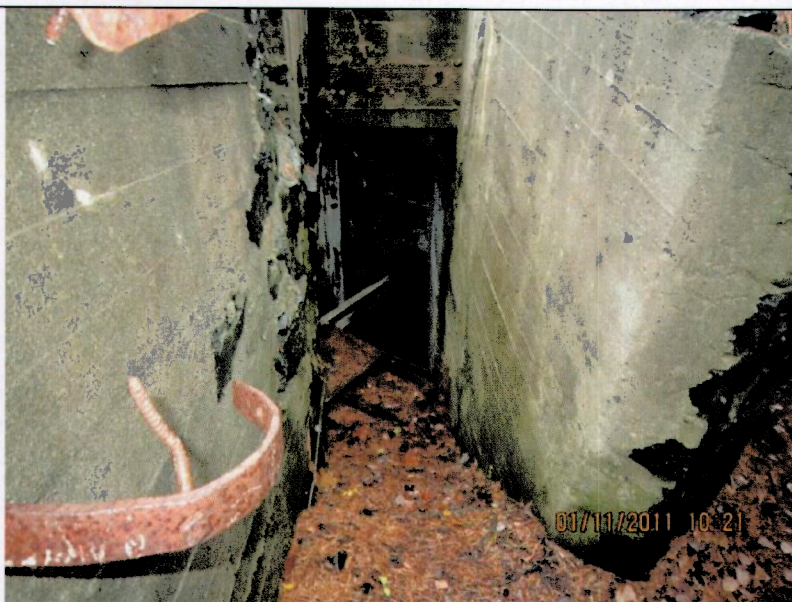
**Løpegrav L7**

Tilstand: Middels

Bilde: Viser løpegraven sett fra L6 mot L8.

Nedgang til bunker 19 til venstre

Tiltak generelt: Løpegraven utbedres som angitt under L1.

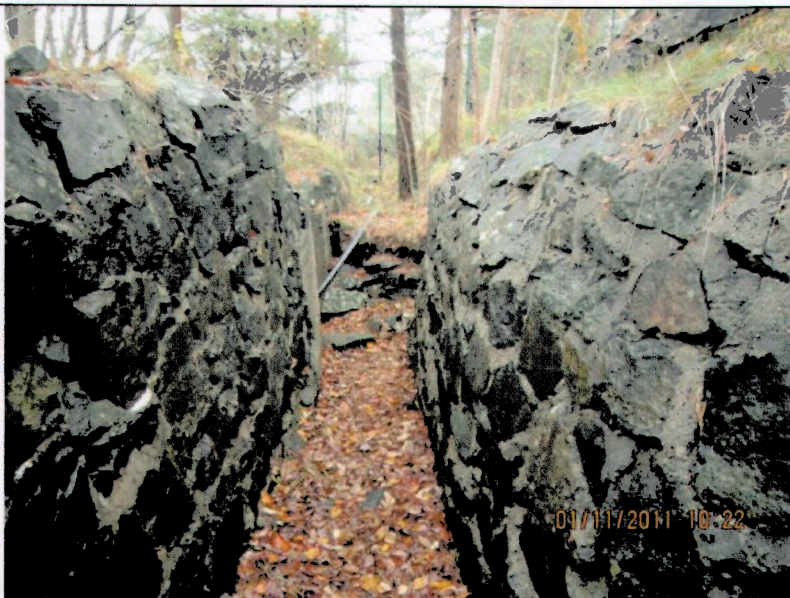
#### **Løpegrav L8**

Tilstand: Middels

Bilde: Viser løpegraven sett fra krysset med L7 mot inv 1001.

Tiltak generelt: Løpegraven utbedres som angitt under L1. Vurdere om eks gangbru over løpegraven kan fjernes når området åpnes opp.
