Tilstandsrapport

Høydebasseng Solstadåsen

Ø13,5m H6,0m

HB1 og HB2

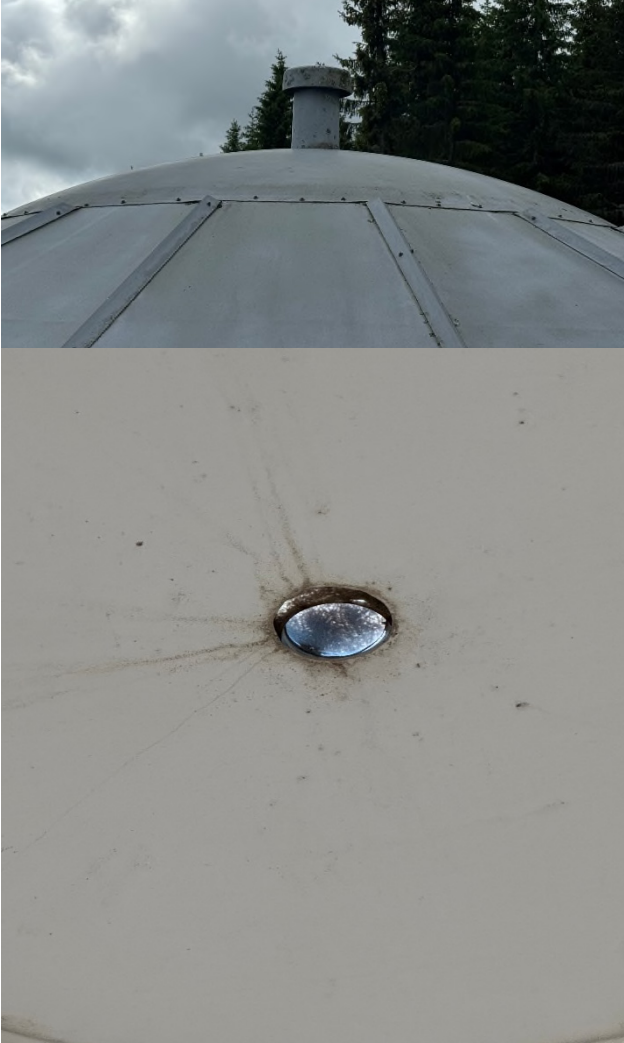
Lufting	
Bilde

Tilstandsvurdering	Lufting i toppen av tanken. Standard lufting med grovmasket netting, ikke sentrert. Rennemerker observert.
Anbefalt utbedring	Vil anbefale flytting og oppgradering. Om ikke, laminere luftingen fast for varig tetthet.
Mulig oppgradering	Flytte lufting til plattformnivå og oppgradere til låsbar variant med pollenfilter i rustfritt stål av hensyn til HMS og drift Bilde som eksempel:

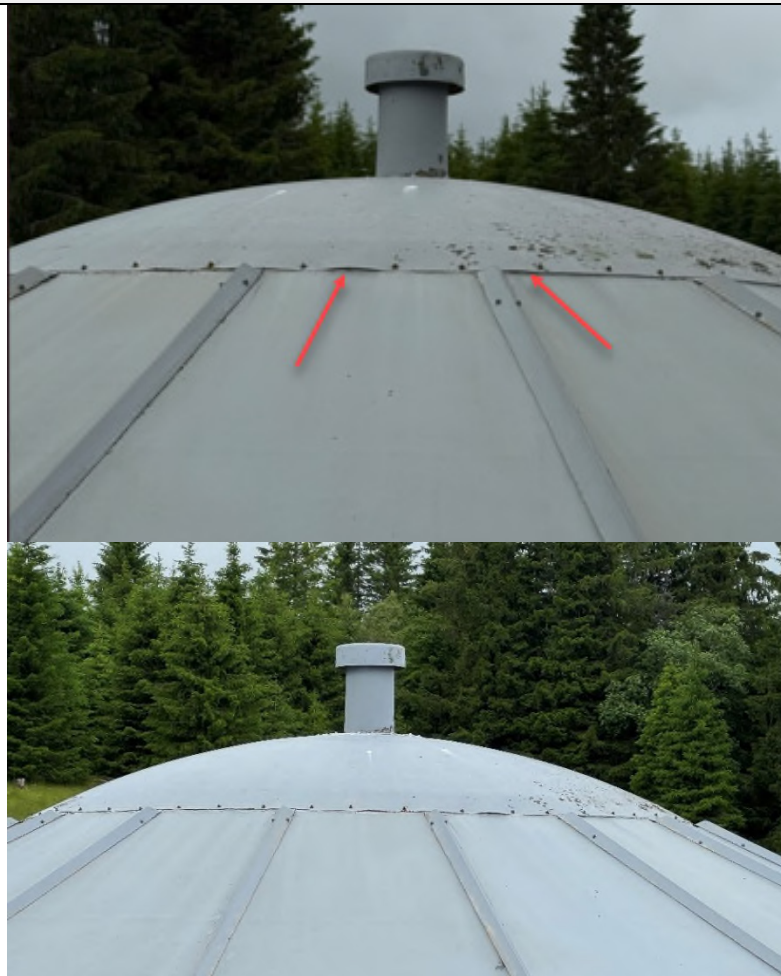
Kalott

Tilstandsvurdering	Mekanisk festet med takplateskruer og utvendig fuging Dette er ikke anbefalt løsning etter dagens standard. Observert fugleskitt på taket
Anbefalt utbedring	Laminere kalotten fast for varig tetthet.
Mulig oppgradering	Ny kalott med mekanisk feste og oppdatert tetningsløsning.

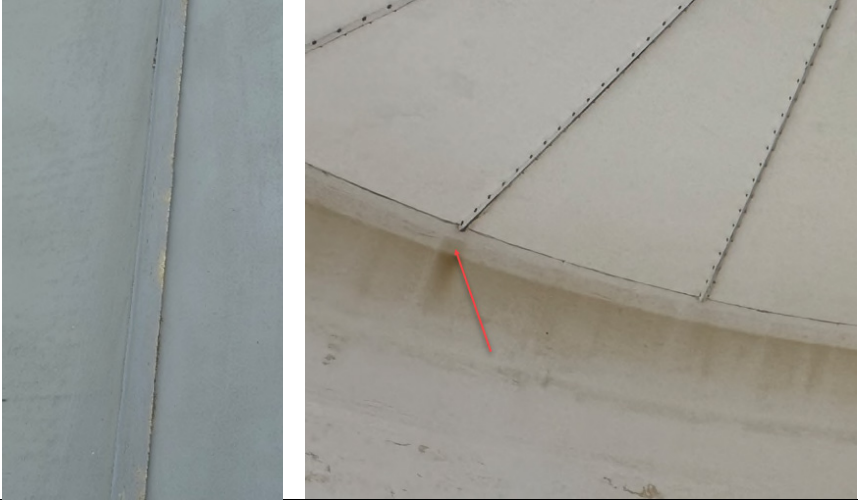
Takskjøter	
Bilde

Tilstandsvurdering	Skader på trekantlister og indikasjon på lekkasje i skjøter.
Anbefalt utbedring	Demontere eksisterende lister, re-tette med trippel tetting og oppgradere til ny taklisteløsning.
Mulig oppgradering	Bilde som eksempel – se vedlagte PDF for løsning

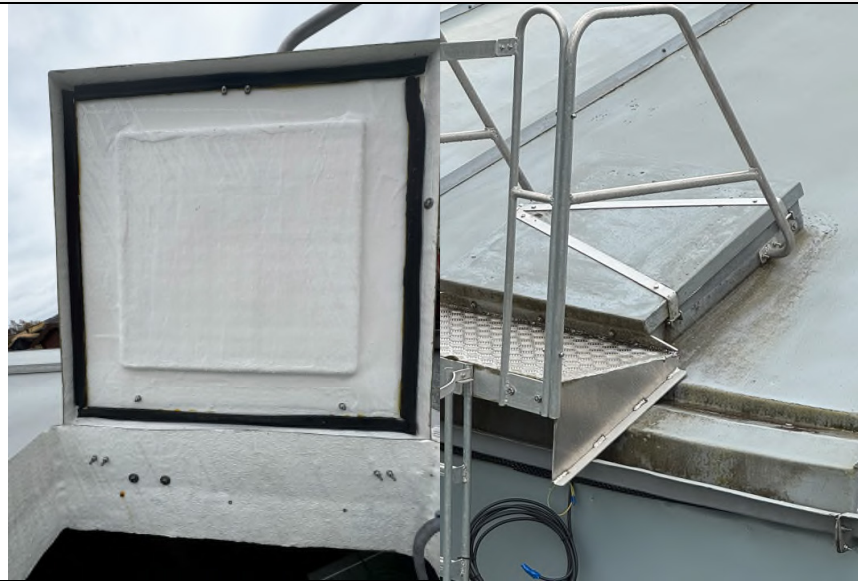
Takluke

Deformert pakning, lysinntrenging og manglende fallsikring

Som et minimum bytte pakning og kontrollere tetthet.
Anbefaler å oppgradere til ny versjon.

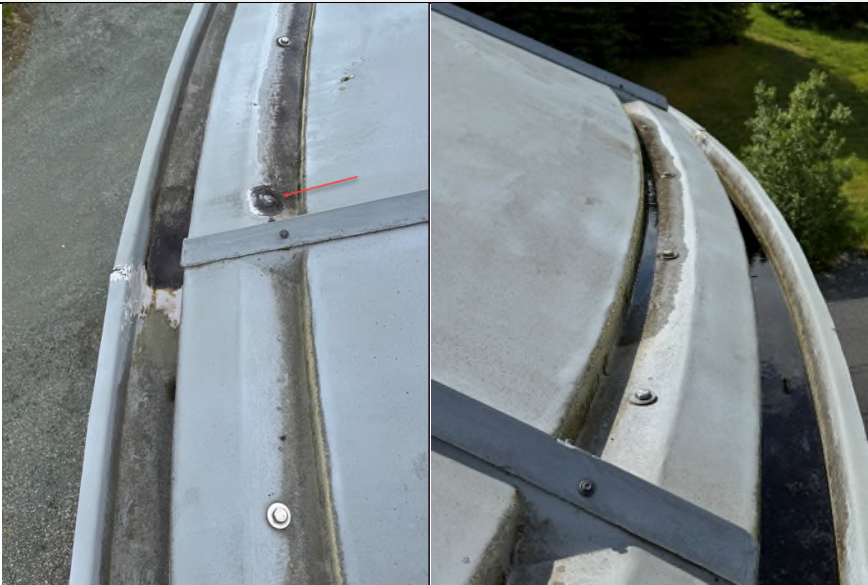
Takbolter utvendig	
Bilde

Tilstandsvurdering	Risiko for stående vann rundt bolter
Anbefalt utbedring	Laminere over bolter
Mulig oppgradering	x

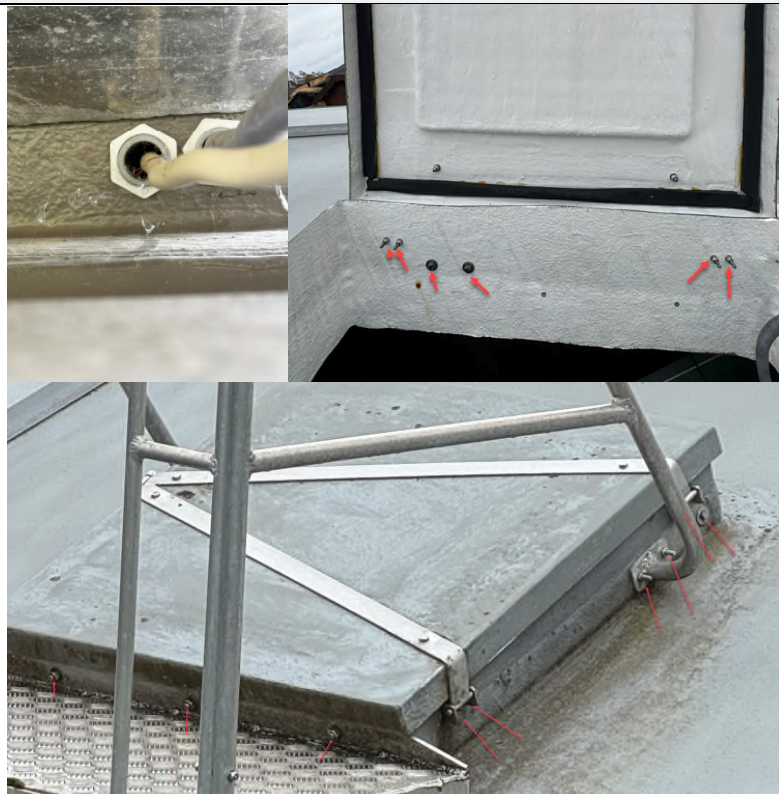
Gjennomføringer

Tilstandsvurdering	Flere gjennomføringer, sjekk tetthet
Anbefalt utbedring	Om det ikke byttes til ny takluke. Sjekk over og evt re-tette.
Mulig oppgradering	Oppgradere til ny versjon av takluke

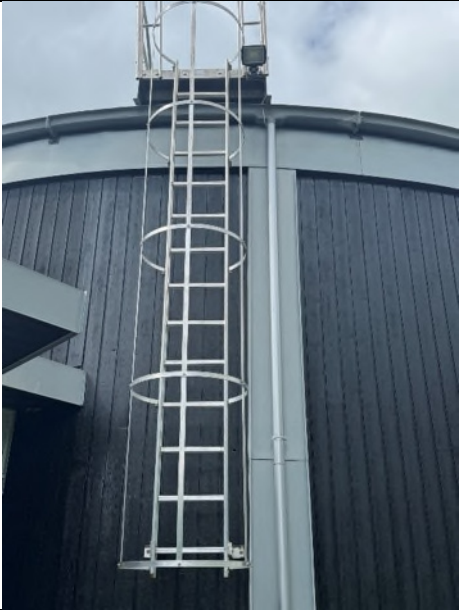
Leider	
Bilde

Tilstandsvurdering	<p>Leider i aluminiumsutførelse, gammel standard. God generell stand. Mangler klatrevern, men har avtagbar stige. Montert lavt - en klarer å klatre opp</p>
Anbefalt utbedring	<p>En kan vurdere å kappe leider høyere oppe, slik det er vanskeligere å klatre opp. Dette forutsatt at påhengsstige er lang nok.</p>
Mulig oppgradering	<p>Ny type leider som går helt i bakken, med klatrevern. Spiraltrapp. Bilder som eksempel:</p> <div style="display: flex; justify-content: space-around;">

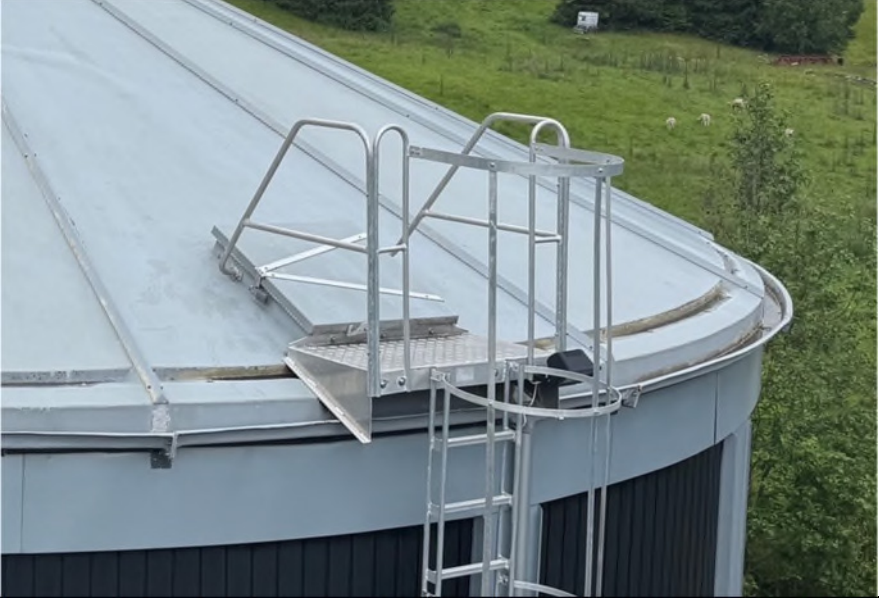
Plattform	
Bilde

Tilstandsvurdering	Plattform av eldre type.
Anbefalt utbedring	Kontrollere tetthet rundt plattforminnfesting. Om takluke oppgraderes kan det vurderes å bytte plattform i tillegg.
Mulig oppgradering	<p>Ny større plattform, designet for tilkomst til lufting.</p> <p>Bilder som eksempel:</p>

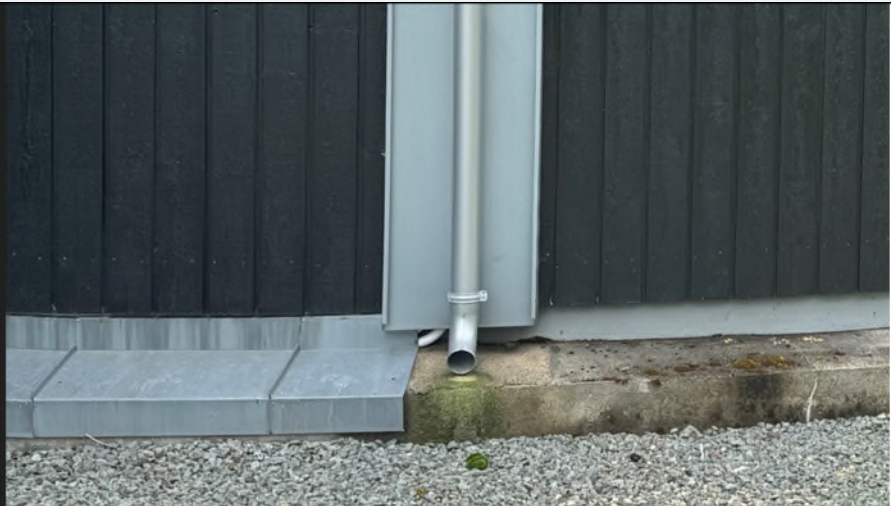
Påstøpskant	
Bilde

Tilstandsvurdering	Hel og med rett fall bort fra tanken, men med rennemerker og mosegrodd. Risiko for vanninntrenging.
Anbefalt utbedring	Laminering eller ettermontering av beslag som leder vann ut. Vurdere dreneringsboring.
Mulig oppgradering	Ettermontere beslag som leder vann på utsiden av betongkant Dreneringsboring. Bilde som eksempel:

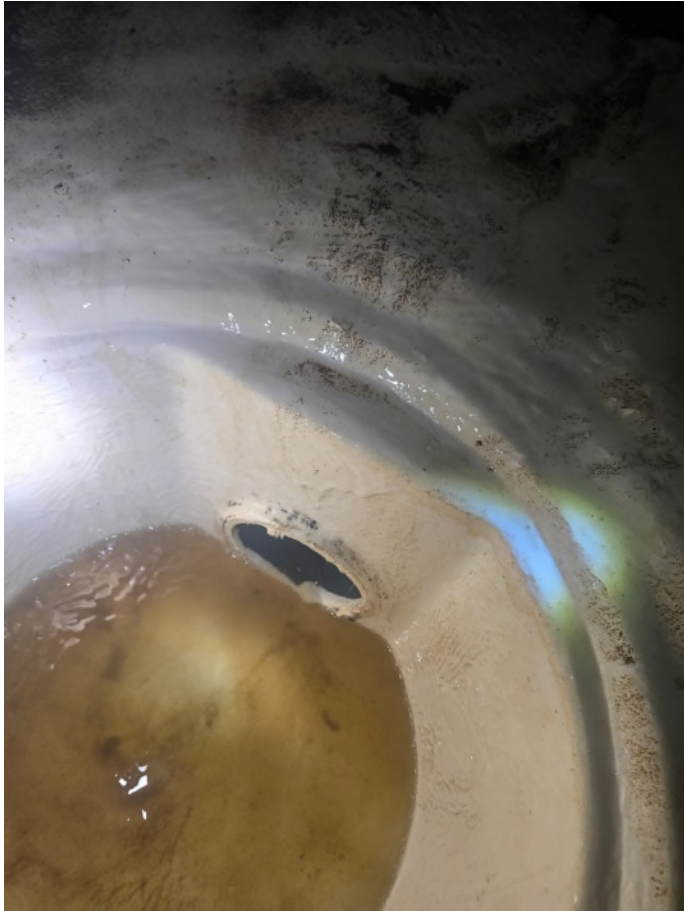
Avtapping/sentersluk	
Bilde

Tilstandsvurdering	Senterpotte av glassfiber.
Anbefalt utbedring	Kan vurdere silhode
Mulig oppgradering	Montere silhode for å unngå at fremmedlegemer kan tette utløp og forhindre tømning. Bilder som eksempel:

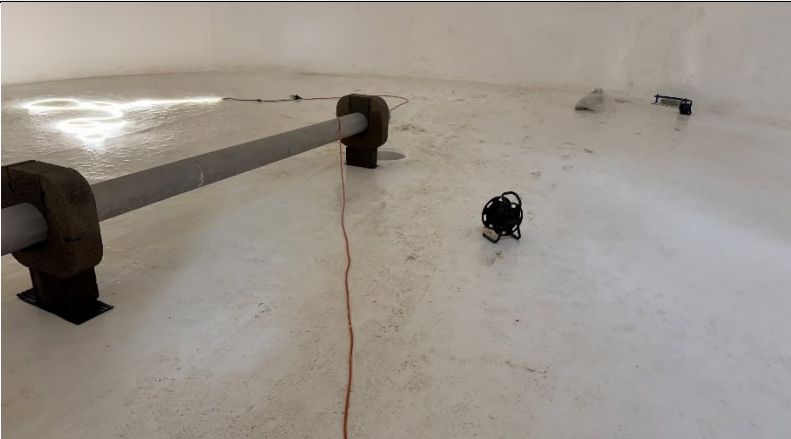
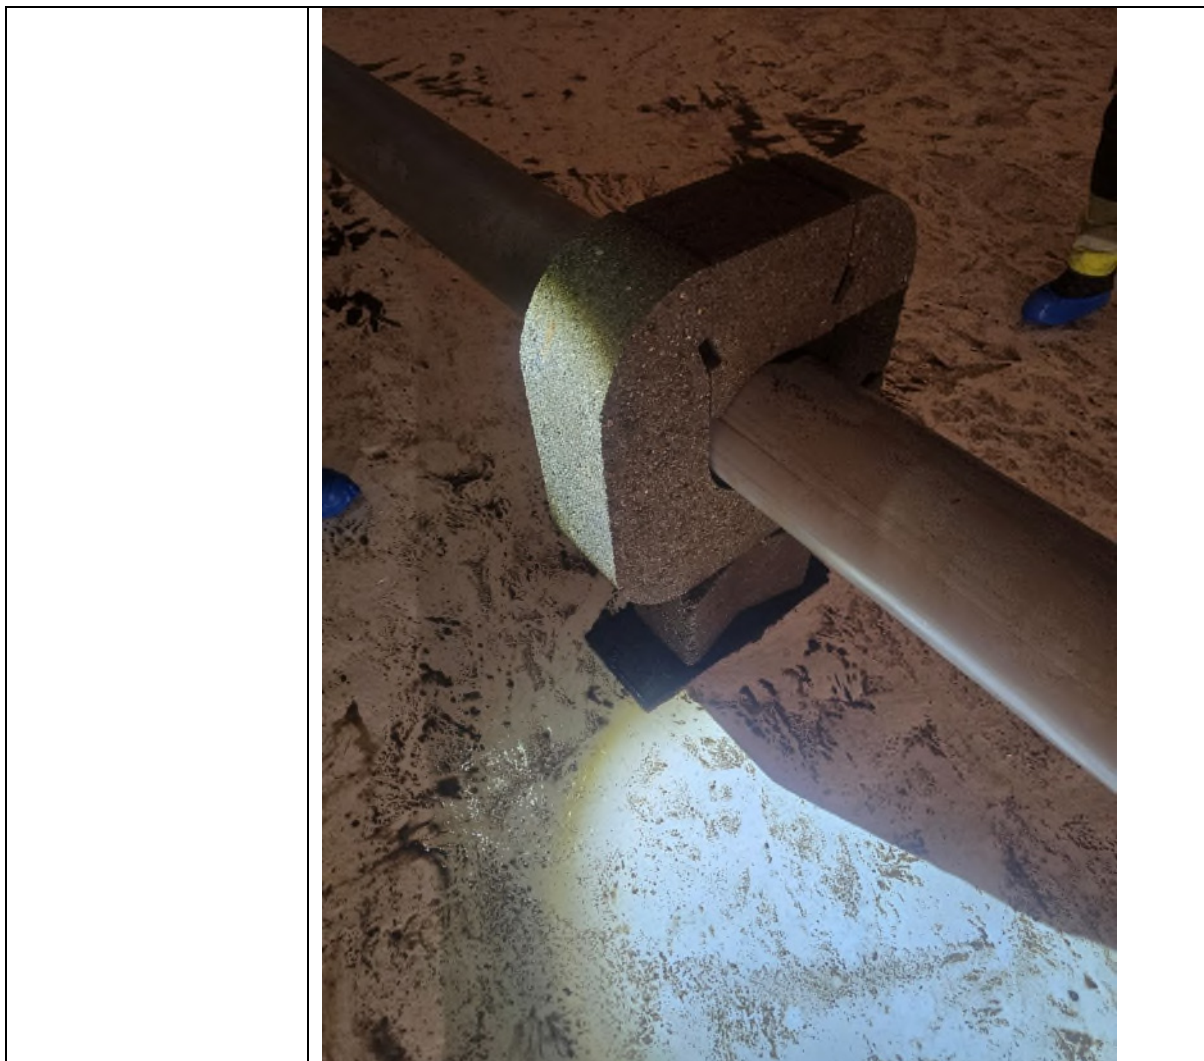
Utløp	
Bilde

<p>Tilstandsvurdering</p>	<p>Utløpsrør i syrefast utførelse med tilfredsstillende dimensjonering i forhold til lufting. Røret er ført inn over gulv og ligger i betongkrybber. Krybbene står løst på gulvet og holdes primært på plass av egenvekt. Fare for bakteriebygging under betongfundament. Det er ikke observert tegn til groe eller biologisk belegg på betong. Det er ikke montert silhode på utløpet.</p>
<p>Anbefalt utbedring</p>	<p>Innfesting og stabilitet for betongkrybber bør kontrolleres for å sikre at røropplegget ikke kan forskyves ved vibrasjoner eller belastning. Det anbefales å montere silhode på utløpet for å hindre at fremmedlegemer kan tette eller skade videre ledningsnett.</p>
<p>Mulig oppgradering</p>	<p>Oppgradering til fast forankret røropplegg og silhode i syrefast utførelse i henhold til dagens anbefalte standard. Bilder som eksempel:</p>

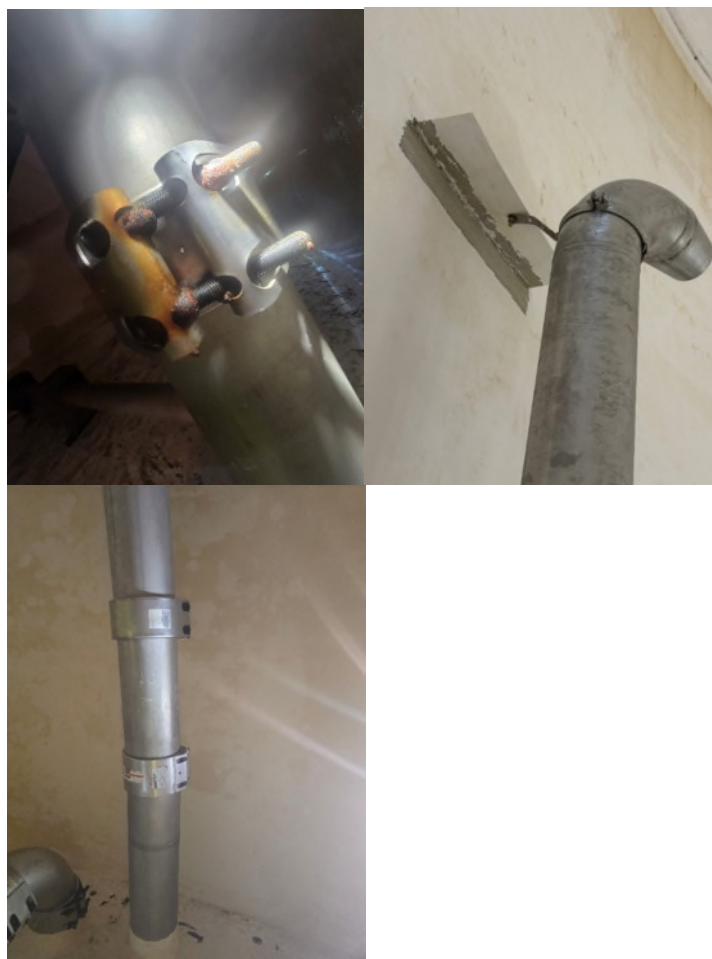
Innløp

Innløpsrør er innfestet med én brakett. I én av tankene var braketten løsnet fra vegg. I den andre tanken må røropplegget rettes opp og sikres før tanken settes i drift. Røret er kun fastholdt i én retning.

Røret er hevet over gulvnivå, trolig for å sikre lufting av vannet. Det er montert innsnevring og styring (grader) for å skape rotasjon i vannmassene og redusere risiko for sjiktdannelse.

Det kan ikke bekreftes at Strauss-koblingene er i fullverdig syrefast kvalitet.

Anbefalt utbedring	Etablere ny eller forbedret brakettløsning som sikrer innfesting i to retninger for å motstå vibrasjoner og belastning. Rør i den ene tanken må rettes opp og festes forsvarlig før drift. Det anbefales å kontrollere materialkvalitet på Strauss-koblinger og vurdere utskifting dersom disse ikke er i syrefast utførelse.
Mulig oppgradering	Oppgradering til komplett innløpsarrangement med fast forankring og dokumentert syrefaste komponenter i henhold til dagens standard.

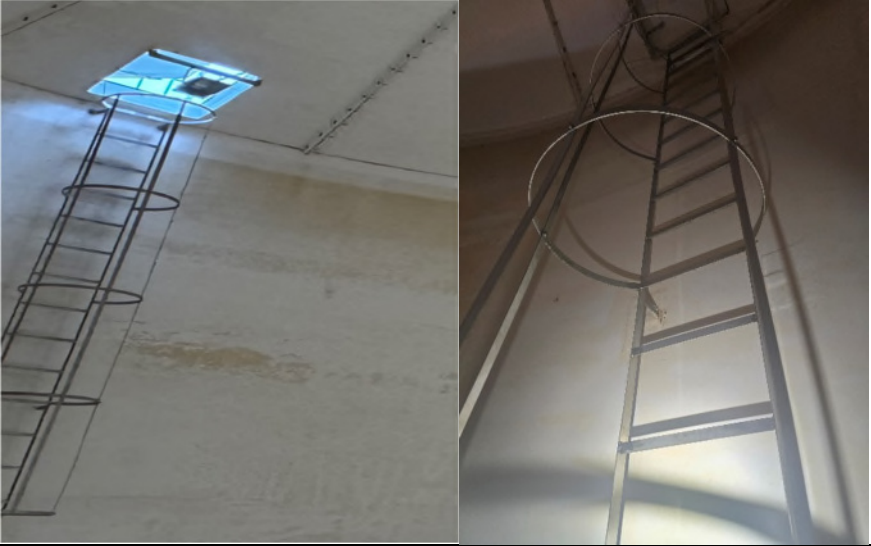
Leidersystem innvendig	
Bilde

Tilstandsvurdering	Hel og fast, ryggbøyer montert.
Anbefalt utbedring	x
Mulig oppgradering	x

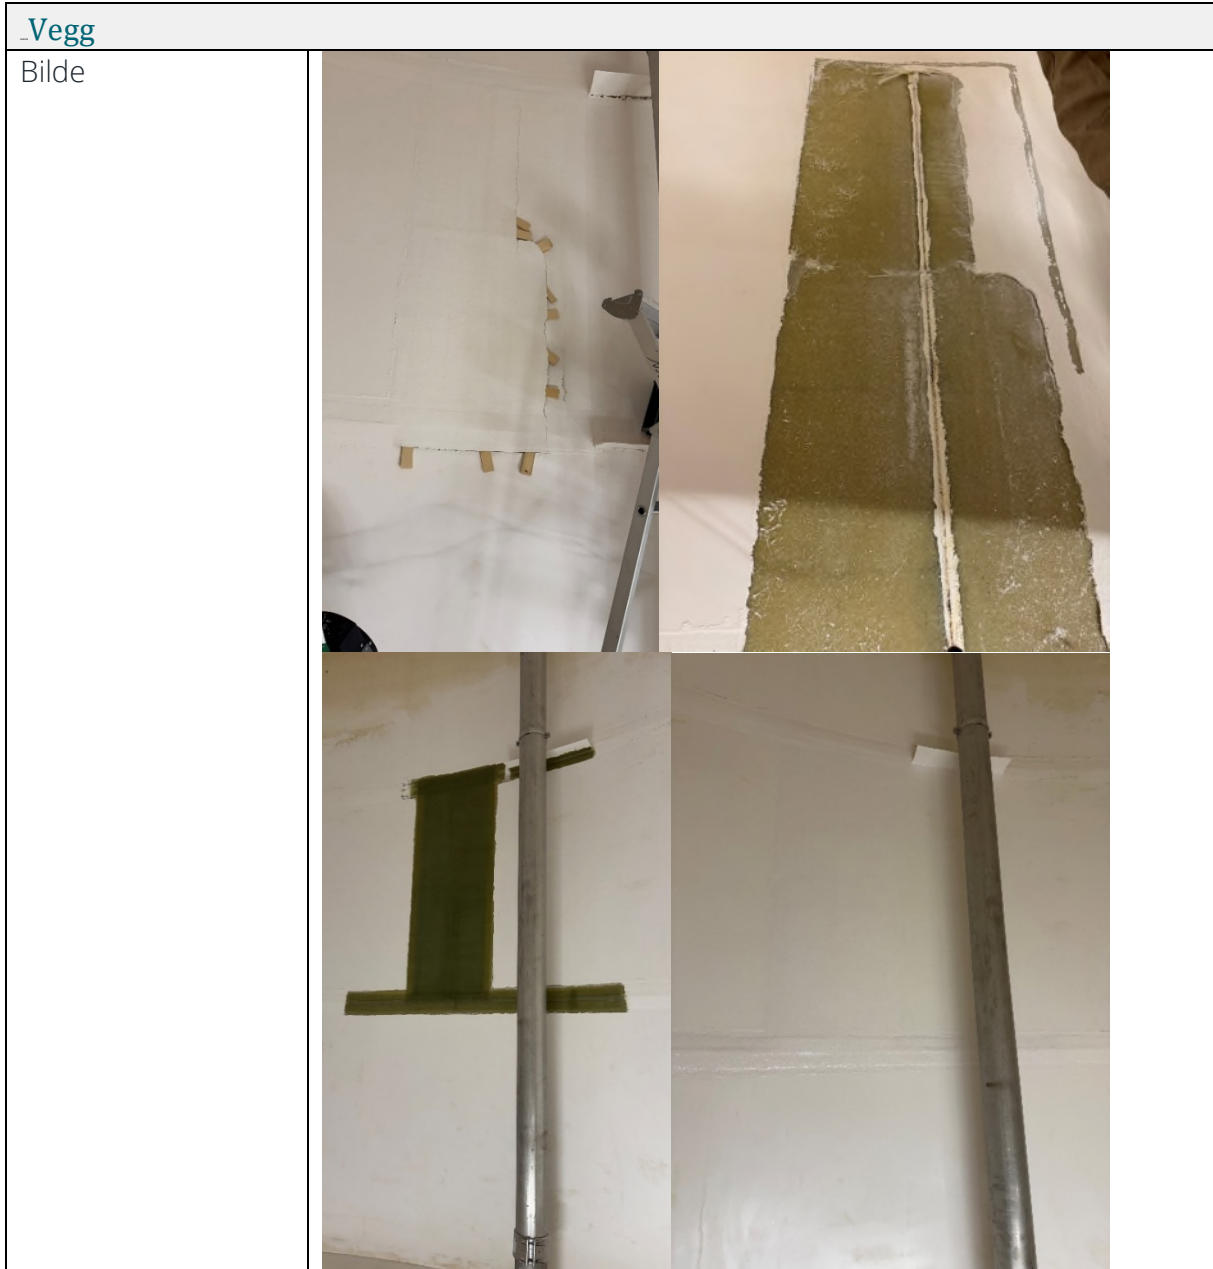
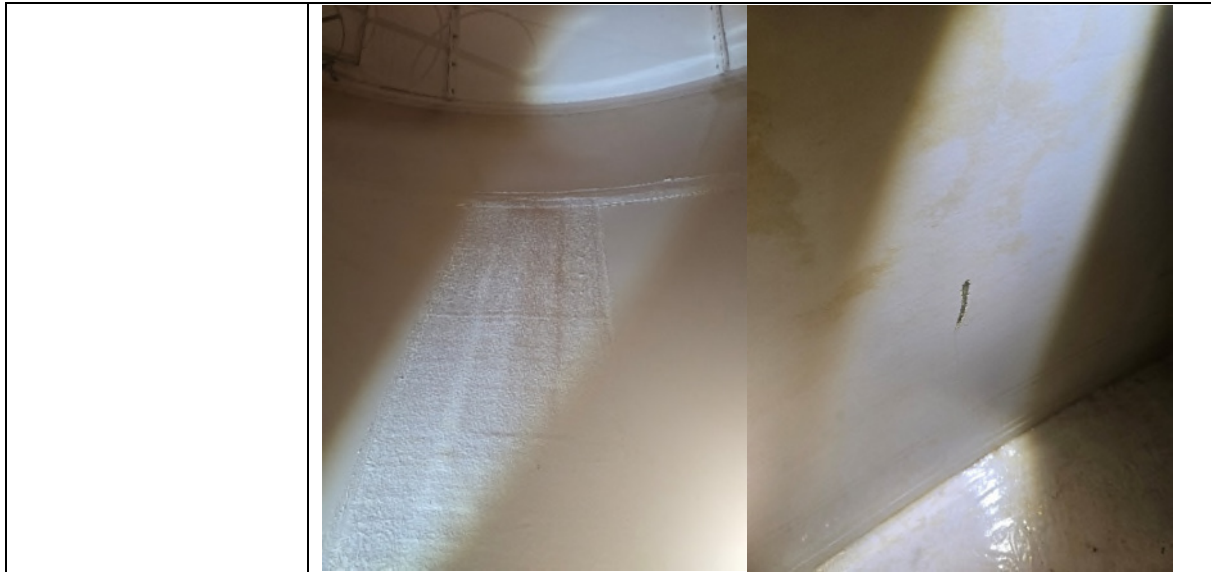
Tilstandsvurdering	Ett laminat løsnet fra vegg i fjor. Dette kan ha stått åpent over tid, noe som kan ha tillatt vanninntrengning og medført følgeskader på både isolasjon og underliggende konstruksjon. Dette kan også forklare bobler observert i gulvet innvendig. Det er videre registrert enkelte bobler i laminat på HB1, løs maling og små overflatesår på vegg som bør utbedres.
Anbefalt utbedring	Den ene veggskjøten er utbedret. Fjern kledning der nødvendig og kontroller tilstanden på isolasjon og treverk utvendig. Inspiser bobler i styrkelaminat nærmere og vurder reparasjon. Skrap bort løs maling og flekk over med ny topcoat der det er nødvendig
Mulig oppgradering	x

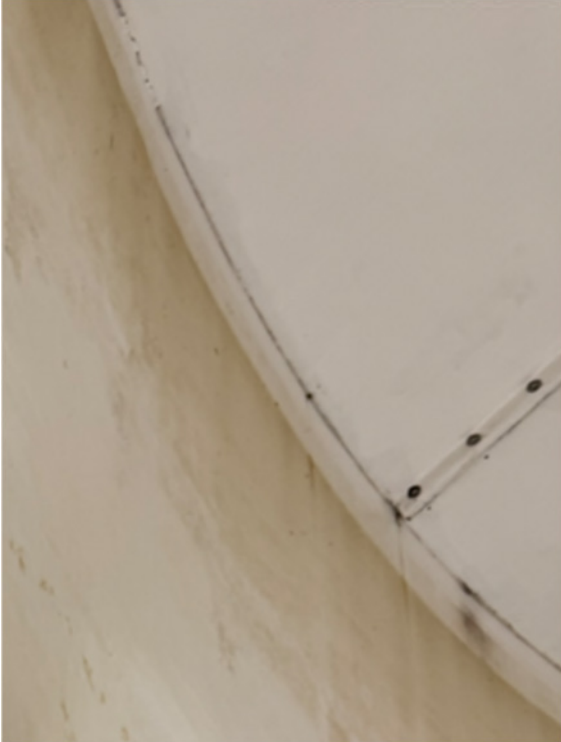
Tak/vegg	
Bilde

Tilstandsvurdering	Rennemerker fra takskjøtene indikerer mulig lekkasje. Overgangen mellom tak og vegg bør kontrolleres grundig, da det kan finnes ytterligere områder med redusert tetthet.
Anbefalt utbedring	Kontrollere og utbedre tetthet rundt hele overgangen mellom tak og vegg. Kontroller takskjøter både fra innside og utsiden. Re-tette alle takbolter utv
Mulig oppgradering	x

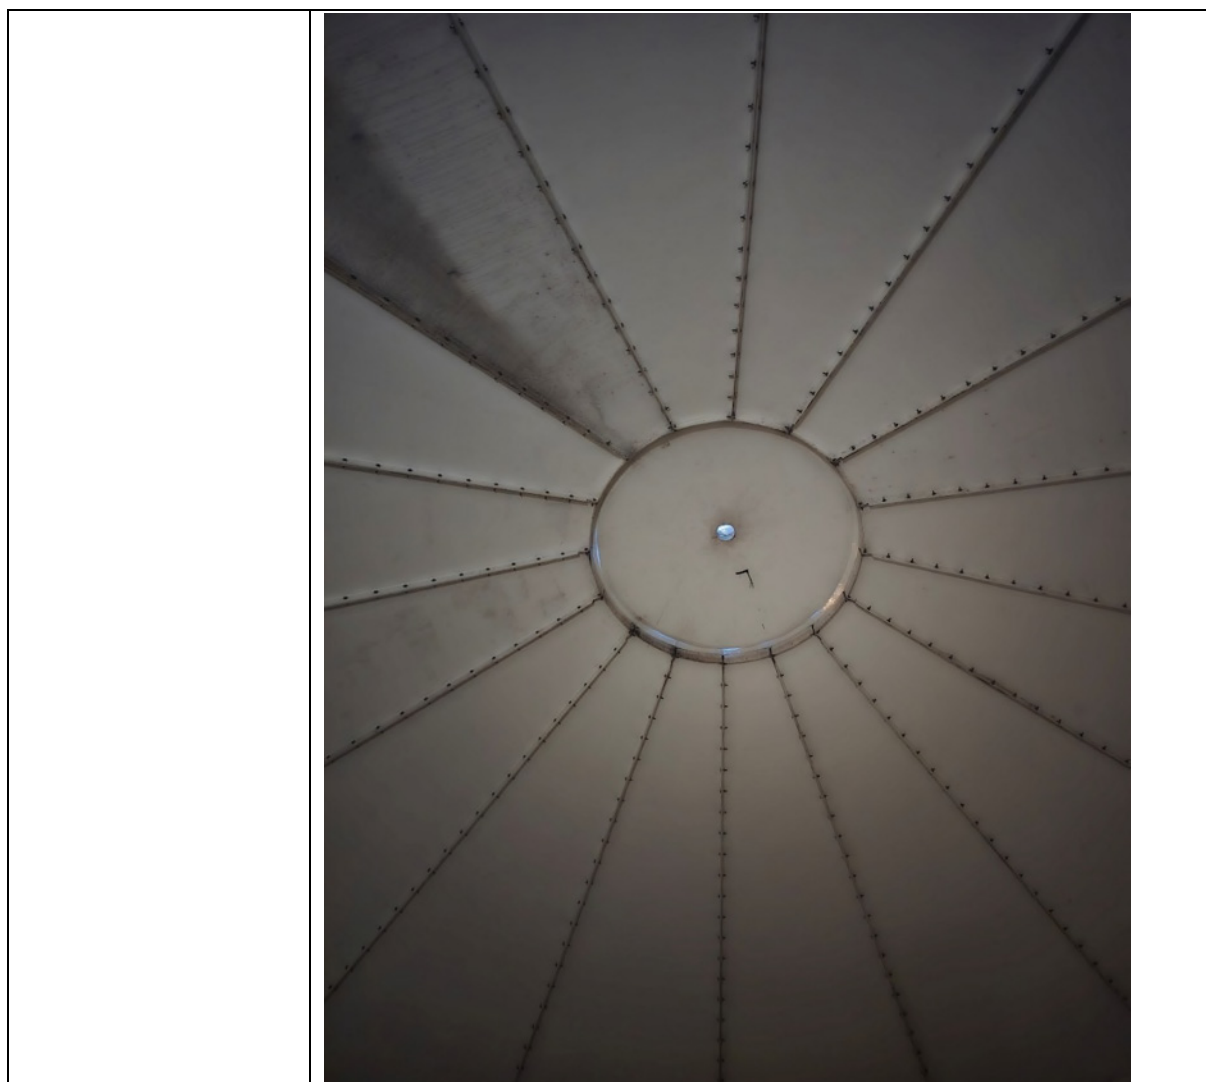
Innvendig tak	
Bilde

Tilstandsvurdering	Lysinntrenging er observert ved kalott. Rennemerker registrert i senter av kalott ved luftingen, samt mindre skade på kalott. Enkelte takelementer viser misfarging.
Anbefalt utbedring	Kontroll og re-tett kalott, utbedre skade. Takelement bør rengjøres skikkelig.
Mulig oppgradering	x
