## Geoteknisk notat

Bølevegen 204, 3713 Skien  
Skien kommune

| Rapport nr.:<br>RIG-2026-002-GN | | | |
| <b>Oppdrag/emne</b> | <b>Vurdering grunnforhold og synkehull, samt forsterkning/utvidelse av kaifront</b> | | |

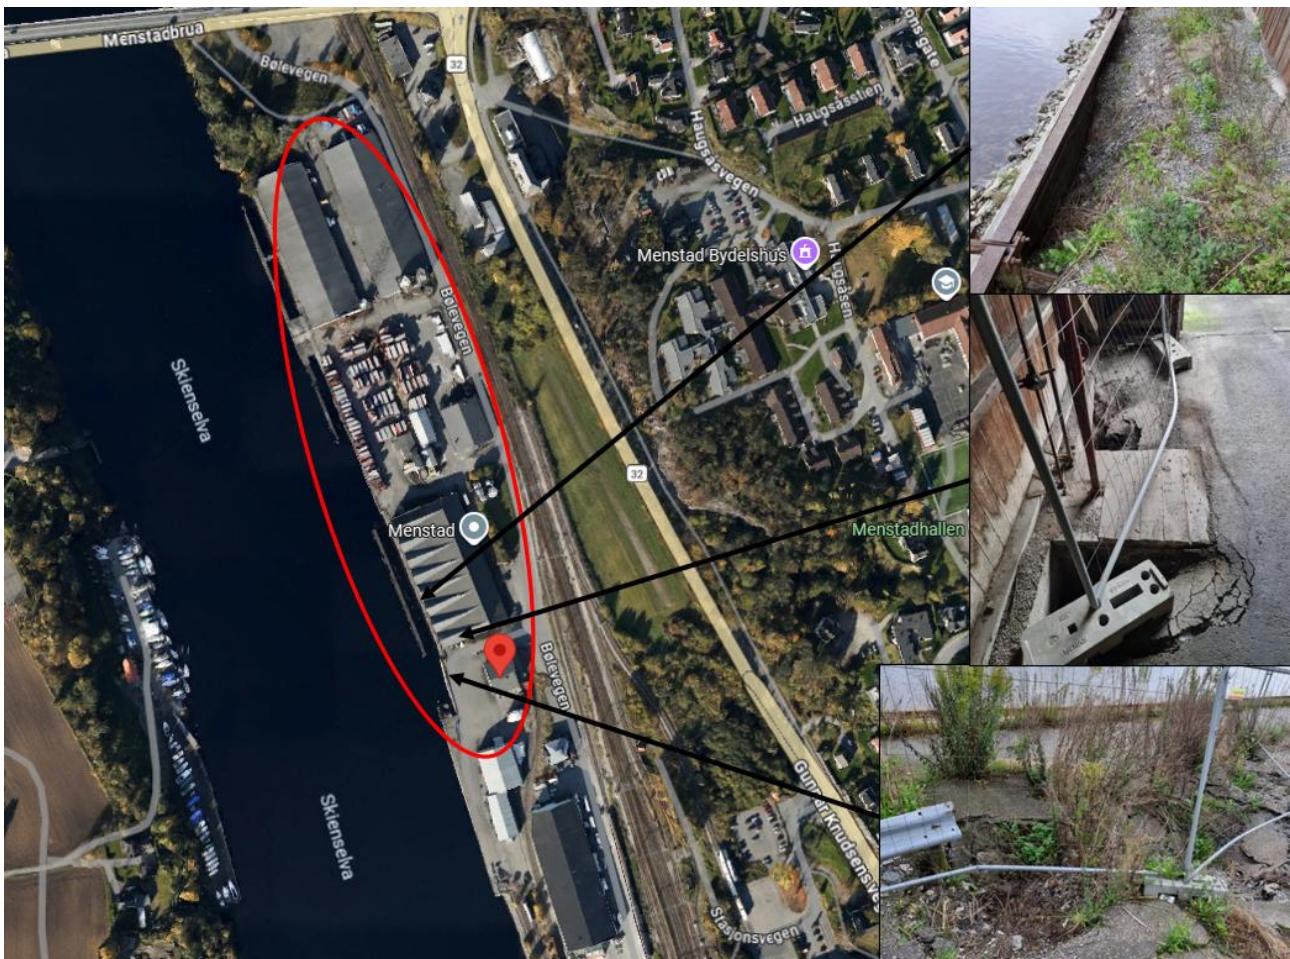
Figur 1: Oversiktsbildet over eiendommen, med bilder som viser synkehull rundt på utomhus områdene og rundt fundamenter på eksisterende bygg [1].

Det er på eiendommen registrert flere synkehull i asfalterte flater, både i tilknytning til eksisterende bygg og i arealene mot kaifronten. Observasjoner tilsier at enkelte av hullene har utviklet seg over tid, ved at de gradvis har økt i omfang og dybde. Dette indikerer at skadeprosessen ikke er en enkeltstående hendelse, men en pågående utvikling i grunnen.

Samlet sett vurderes det som sannsynlig at synkehullene skyldes gradvis erosjon og utvasking av finstoff i stedlige løsmasser, påvirket av hydrauliske forhold knyttet til nærhet til Skienselva og mulige svakheter i kaifronts konstruksjonen. Skadeutviklingen fremstår som progressiv, og uten avbøtende tiltak må det forventes at problemene kan vedvare eller forverres over tid.

Det anbefales at tiltak gjennomføres trinnvis. Først bør det iverksettes tiltak som stanser videre erosjon og massetap ved kaifronten. Deretter kan eksisterende skader og hulrom utbedres. Uten tiltak må det forventes fortsatt utvikling av synkehull og økt risiko for setningsskader på bygg og infrastruktur.

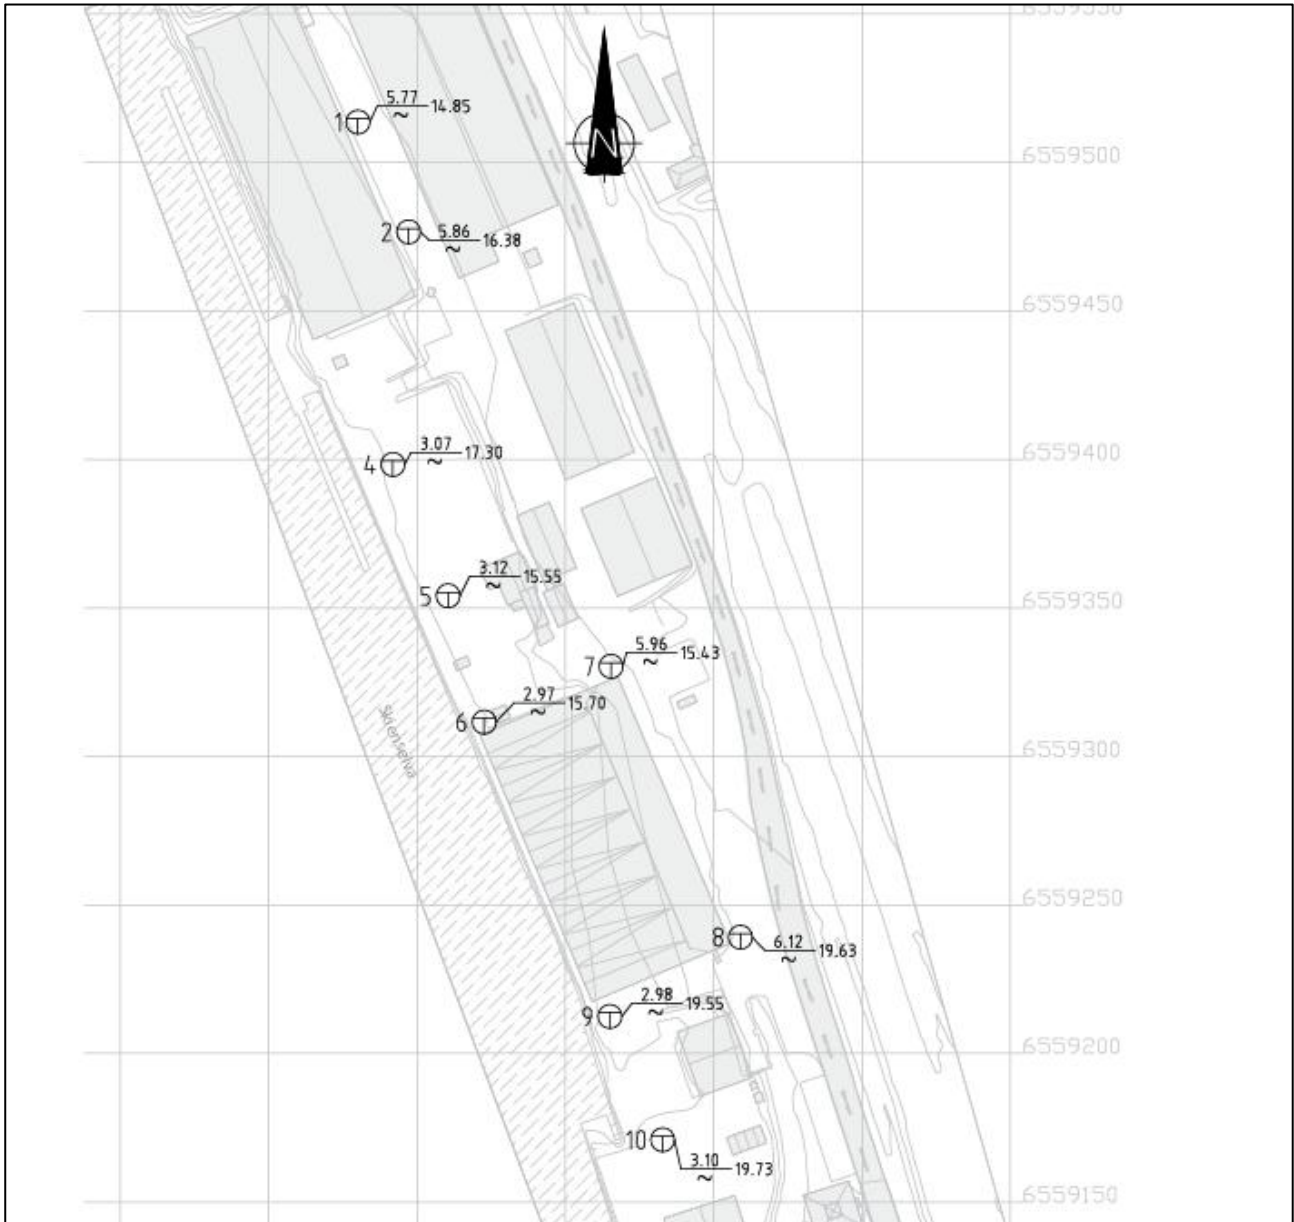
Basert på utførte totalsonderinger er fjell ikke påtruffet i noen av sonderingspunktene ned til avsluttet sonderingsdybde på ca. 19,75 m under terreng. Det må derfor legges til grunn at løsmassene har betydelig mektighet innenfor det undersøkte området.

Totalsonderingene viser at de øverste ca. 1–2 m under terreng hovedsakelig består av sandige og grusige masser. Disse massene har relativt grov kornfordeling, vurderes å ha gode dreneringsegenskaper.

Under det øvre laget følger et mektig lag av hovedsakelig sandige og siltige masser, stedvis med innslag av grus. Dette laget strekker seg ned til varierende dybder mellom ca. 14,85 og 19,75 m under terreng. Massene har et høyere finstoffinnhold enn det øvre laget og vurderes samlet å ha moderat bæreevne og noe lavere permeabilitet.

Figur 2: Utklipp av borkart med oversikt over utførte grunnundersøkelser på området.
