# Rapport fra befaring til gruva ved Åmdal verk

28. august 2021

## 1 Befaringens hensikt

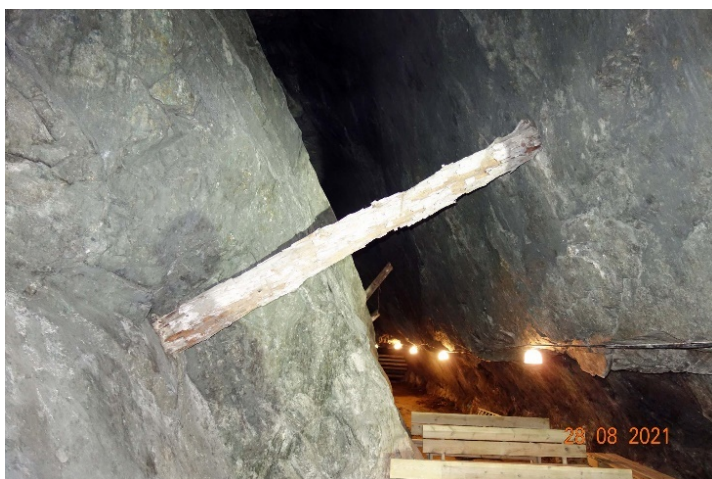
Gruppen så også på stabiliteten av Konserthallen. Her var det enkelte råtne props (stempler av trestokker) som kan falle ned. De bør erstattes av nye props av kreosot-impregnerte stokker (f. eks. gamle telefon stolper). Da det synes å kunne forekomme dryss fra malmgangen i denne strossen, anses det nødvendig med årlig rensk her før åpning for publikum.

Foto B:  
Fra Konserthallen. Råtten props må fjernes og erstattes med kreosot-impregnerte stokker.

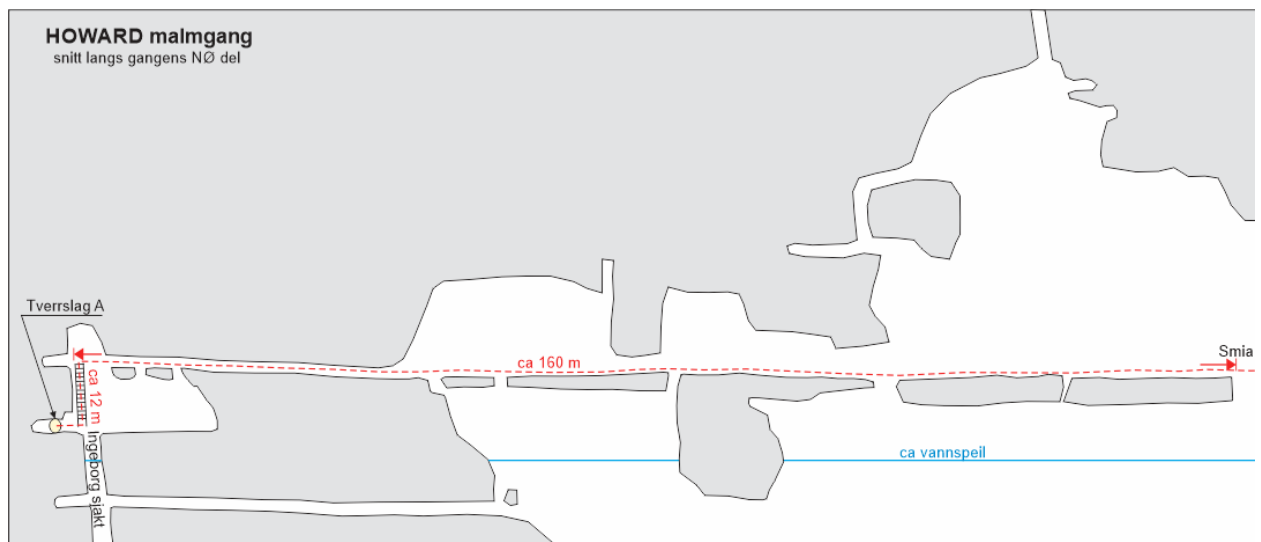
Figur 6: Fra topp av Ingeborg sjakt til Smia (utsnitt av fig. 5).

Det er store høyder i strossene spesielt i området ved Smia (se fig. 6). Det er derfor spesielt viktig at det her monteres wire på begge sider av nettingen og at denne forsterkes med øyebolter (se fig. 7).

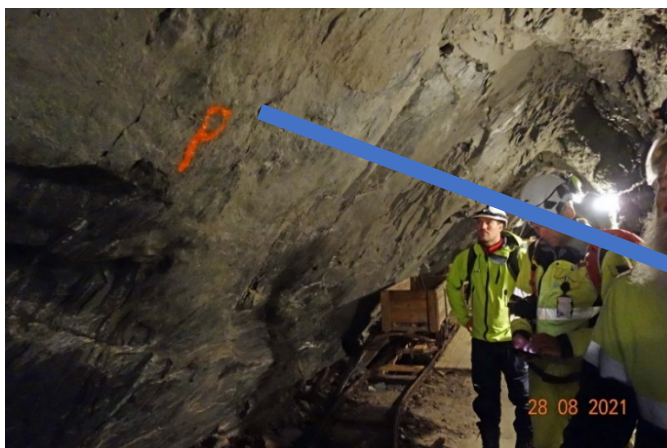
Foto C:

| Beskrivelse i Mineralforvaltningens rapport | Gruppens kommentar |
|---|---|
| Ut fra gruvekartene ser det ut til å være pilar under sålen på nivået på strekningen fra Ingeborg sjakt og fram til "Smia". Såletykkelsen er sannsynligvis variabel, og er vanskelig å kontrollere.<br>Det er nødvendig å bolte noe i orthengen vest for Ingeborg sjakt. | Se fig. 6.<br><br>Under befaringen ble det angitt plassering av en props/stempel like vest for Ingeborg sjakt, se foto C.<br><br>Kvaliteten av tredekkene bør sjekkes årlig. |

Ca. 30 m inn i stoll ved topp av Ingeborg sjakt opptrer bomt, avløst berg i heng. Her bør det settes inn en props (angitt med tykk blå strek)

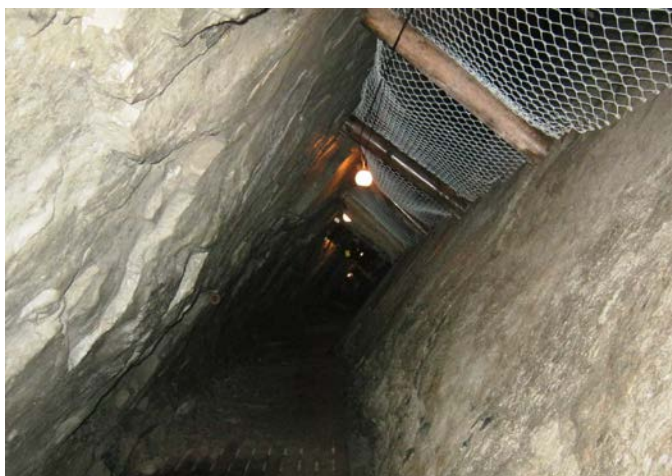
Foto D (bilde 8):

Nye stempelkubber og flettverk strukket over nivå. (fotoet er fra Mineralforvaltningens rapport)

Senere er nettingen forsterket med wire, som vist i foto E.

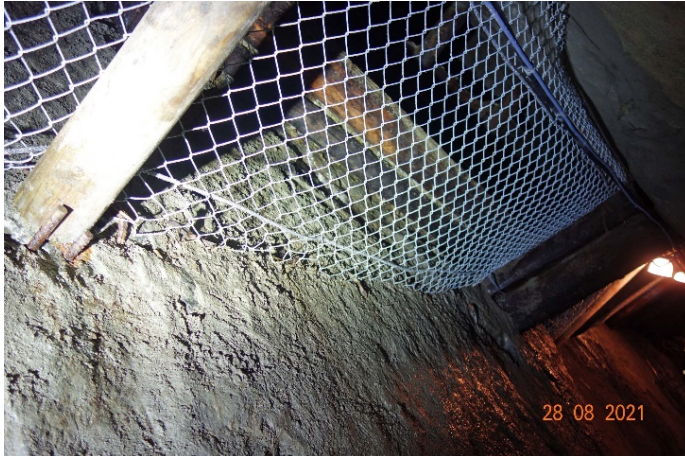
Foto E:

Det ble i 2019 montert props og fangnetting med wire i underkant av nettingen.

Propsene ble ofte plassert utenom gamle bergfester (arbinger). For å sørge for at propsen ikke forflytter seg, er det som vist på bildet, satt inn dybler under de fleste propsene

Dessuten er det som nevnt anbefalt forsterkning av wiren ved å montere øyebolter og forbinde disse til wiren.

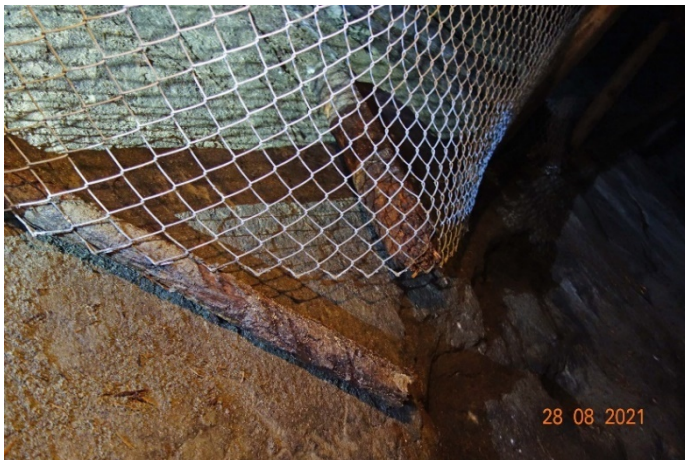
Foto F:

Nedfall av trevirke fanget opp av nettingen.

Bildet viser et sted der wire ennå ikke er montert.

Ellers ble det observert få nedfall på nettingen i løpet av de 2 - 3 årene netting-forsterkningen har fungert.

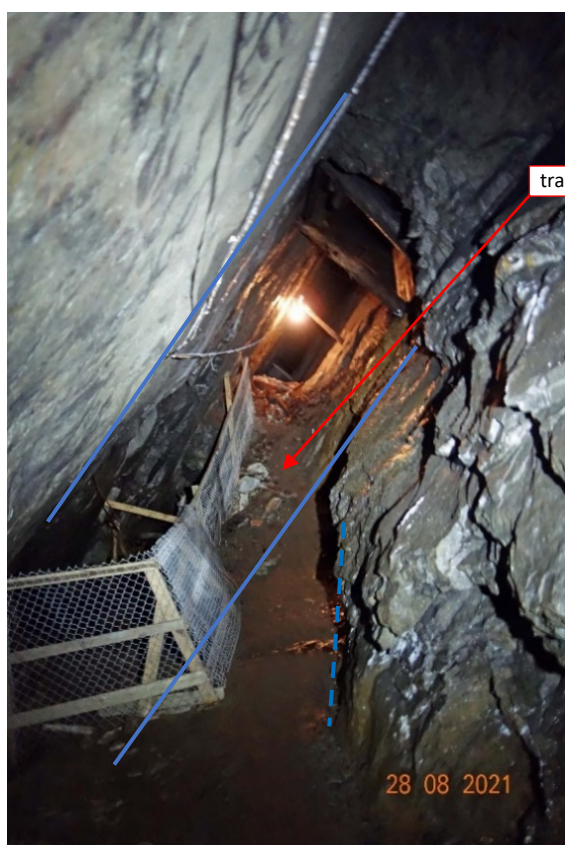
blå linjer viser heng og ligg i strossa, stiplet linje utsprengning for hylle

Foto G: (Bilde tatt mot øst, fra Storheisen mot Smia) Ved Storheisen. Det er sprengt ut en hylle i liggen slik at gangveien her går på berg. (se også foto H) Anbefaler å montere en liten trapp her i bakken ned fra Storheisen

Derved kan Storheisen passeres på sprengt berghylle i liggen.

Som vist på bildet, er det montert et midlertidig rekkverk mot synken. Dette må forbedres. I tillegg anbefales å montere en trapp i bakken ned mot lavbrekket.

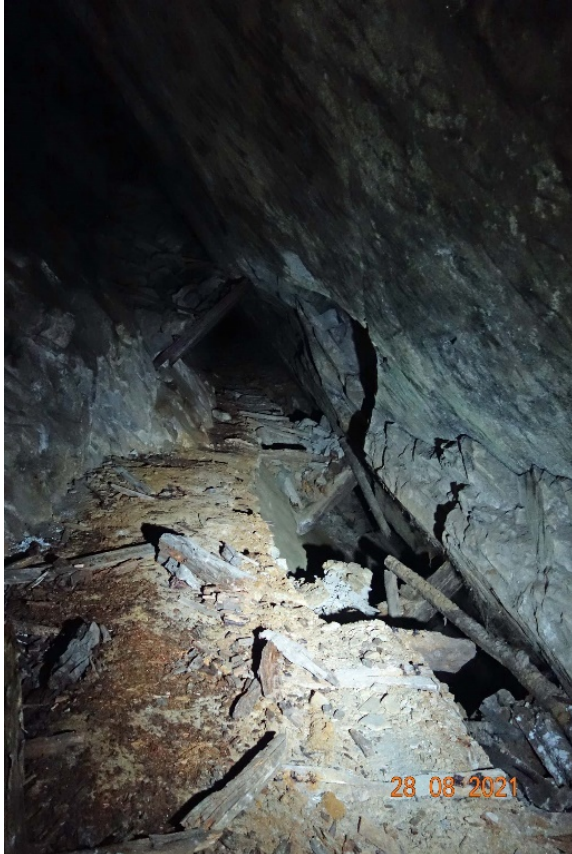
Foto H:

Bildet er tatt like SV for (forbi) avgreningen til Crosscut. Det viser forhold gruppen mener er tilsvarende som ved Storheisen (se foto G). Som det framgår, er gangveien lagt på utsprengt berghylle i den skrå strossen.

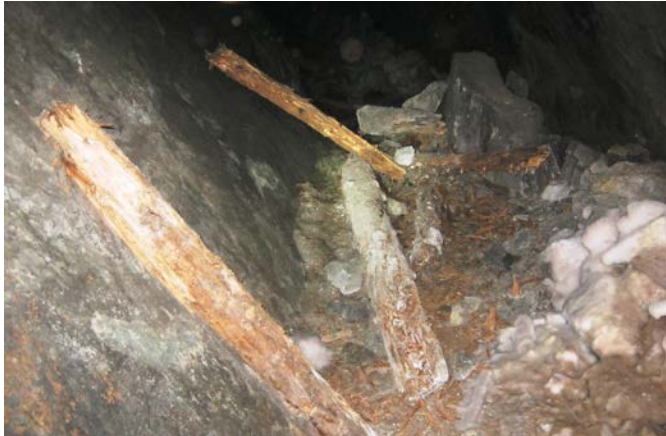
| Beskrivelse i Mineralforvaltningens rapport | Gruppens kommentar |
|---|---|
| Videre vestover langs Johannes-gangen er det også høye strosser, men ikke så høye som lenger øst i Howard gang. Noe nedfall av tømmerstempler i Johannes gang er vist på bilde 11. | Anbefaler samme beskyttelse mot nedfall fra strossen over gangveien som omtalt i Howard malmgang. |

Foto I: Nedfalte tømmerstempler i Johannes gang. (Bilde 11 i Mineralforvaltningens rapport fra 2014).

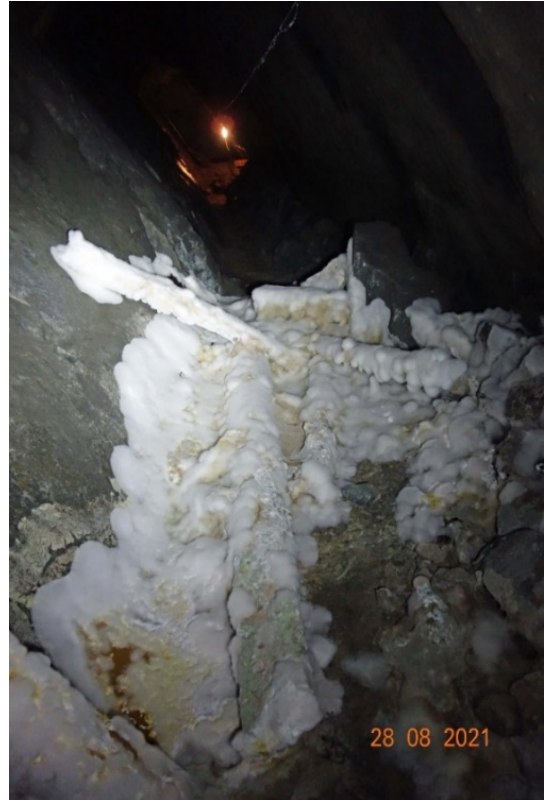
Foto J: Samme sted som vist i Foto I. Sopp har utviklet seg på det råtne trematerialet (props) i de 7 årene siden Mineralforvaltningen hadde befaring i 2014.

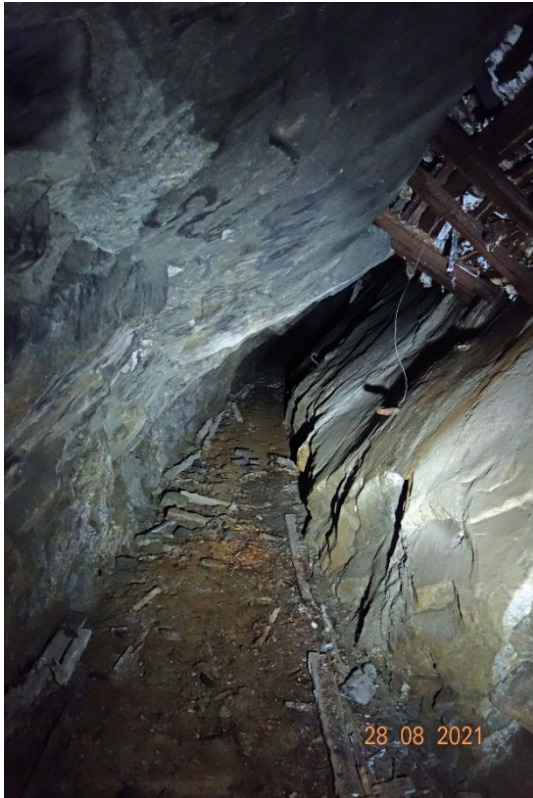
*Foto K: Bildet viser at den gamle transportveien langs den smale strossen i Howard malmgang er utvidet ved at det er sprengt ut en hylle i liggen.*

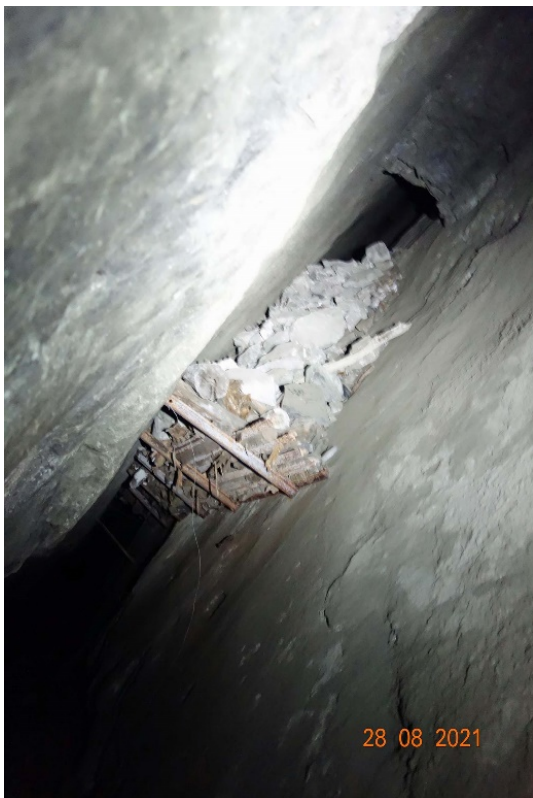
*Foto L: Mange steder i strossene hviler utsprengte gruvemasser på stempler av jernbaneskiner over transport-/gangveien. Arbeidet ble utført i aug. 1940, slik det framgår på foto M.*

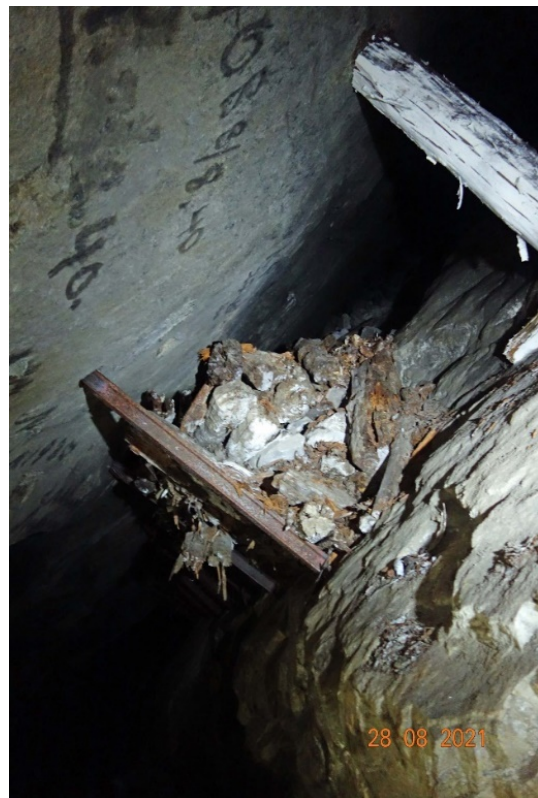
*Foto M:*

Det er montert stemplinger av rustne jernbaneskiner i strossen. På disse er det lagret store mengder gruvemasser til dels bak halvraåttent tømmerdekke, se fotoene K - M.

Etter en kort vandring fra Crosscut ble videre befarings mot Konserthallen umulig pga. råttent plankedekke i strossen og ingen berghylle å gå på.

Ut fra disse observasjonene mener gruppen at det vil kreve omfattende og kostbare tiltak dersom denne alternative ruten til konsertsalen i Hoffnung malmgang via Crosscut skal klargjøres for bruk. Alternativt kan første del fra Crosscut gjøres tilgjengelig og så sperre den av med kun innsynsmuligheter innover.
