# Årlig hovedettersyn

Tilstandsvurdering: 15.08.2024

Kunde: **Tokke kommune**  
 Prosjekt: **Hakesflot Vest Lekeplass**  
 Prosjekt-ID:  
 Område:  
 Adresse: Hakesflot Vest  
 Sted: 3880 Dalen  
 Kontakt:  
 E-post:

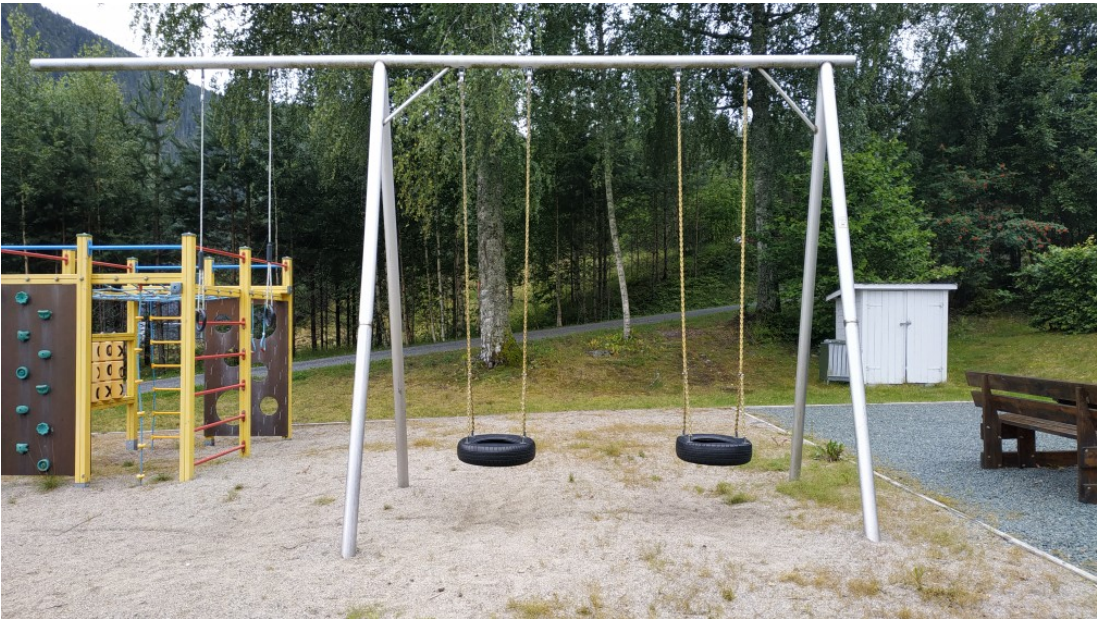
| Avvik | Tiltak | Hjemmel |
|---|---|---|
| Konstruksjonen mangler tilstrekkelig merking. (Ingen sikkerhetsrisiko for brukere). | Konstruksjonen merkes iht. 1176 og FSL. | 1176-1.7.1 |

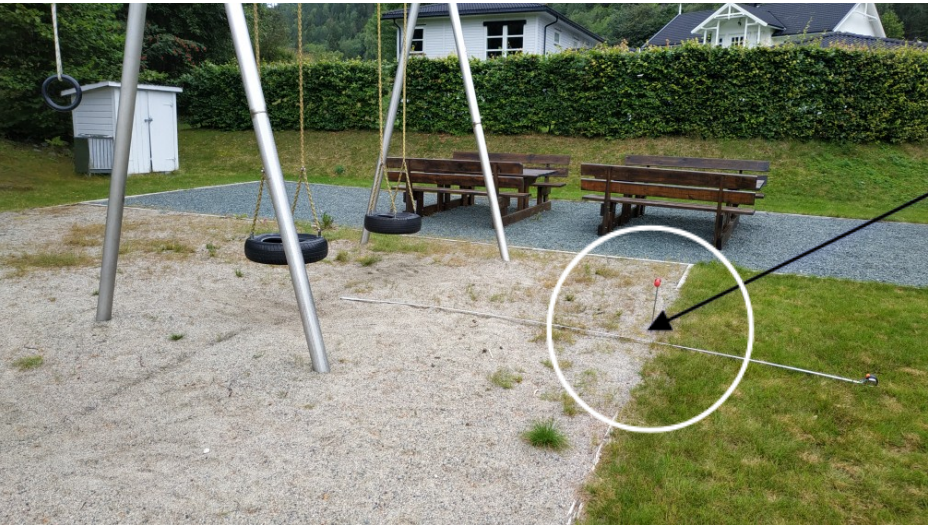
| 1.1 Huskestativ 2 seter, stål m/turnringer | Installasjons-ID: .001 | Avviks-ID: .001.002 | |

| Huskestativets støtflate / fallsone er for liten, er fra 246 cm. | | B | 1176-2.4.10.2 |

| Støtflate utvides til minimum 459 cm til hver side for toppstokk. | | | |

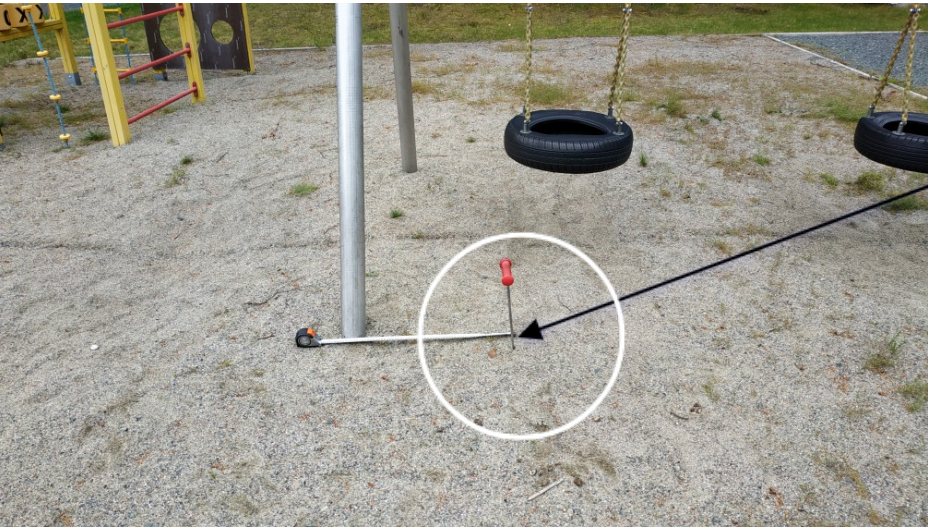
| 1.2 Huskestativ 2 seter, stål m/turnringer | Installasjons-ID: .001 | Avviks-ID: .001.003 | |

| Avstand mellom seter og stolper er ikke tilstrekkelig, kollisjonsfare. | | B | 1176-2.4.4.1 |

| Avstand mellom seter og stolpe skal være minimum 74 cm. Det er ikke plass til 2 seter innenfor samme seksjon, et av setene flyttes til midten av tverrligger. | | | |

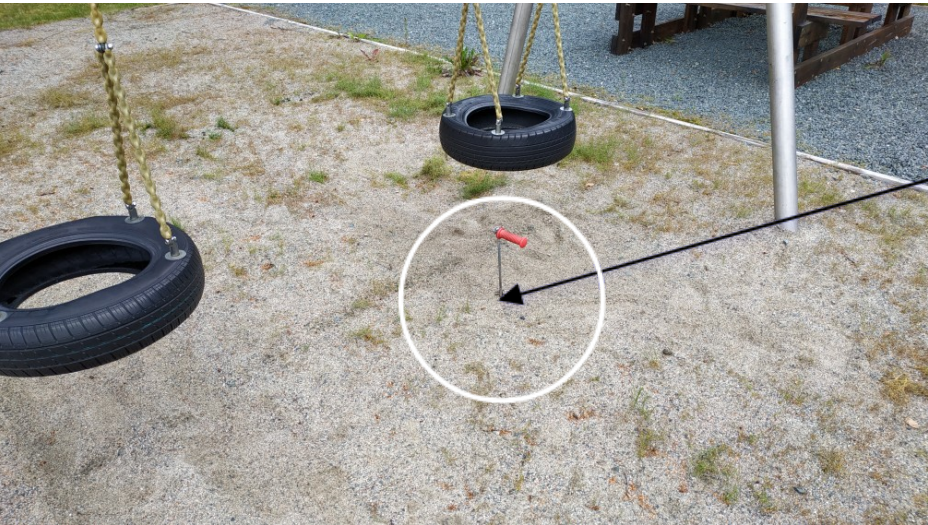
| 1.3 Huskestativ 2 seter, stål m/turnringer | Installasjons-ID: .001 | Avviks-ID: .001.004 | |

| Behov for etterfylling av støtdempende underlag. Underlag tilsvarer ikke fallhøyde. Fallhøyde = 165 cm, lagtykkelse = 20 cm. | | C | 1176-7.8/-1.4.2.8.5.2 |

| Etterfylle slik at lagtykkelsen blir minimum 30 cm. Areal = 45 m2. | | | |

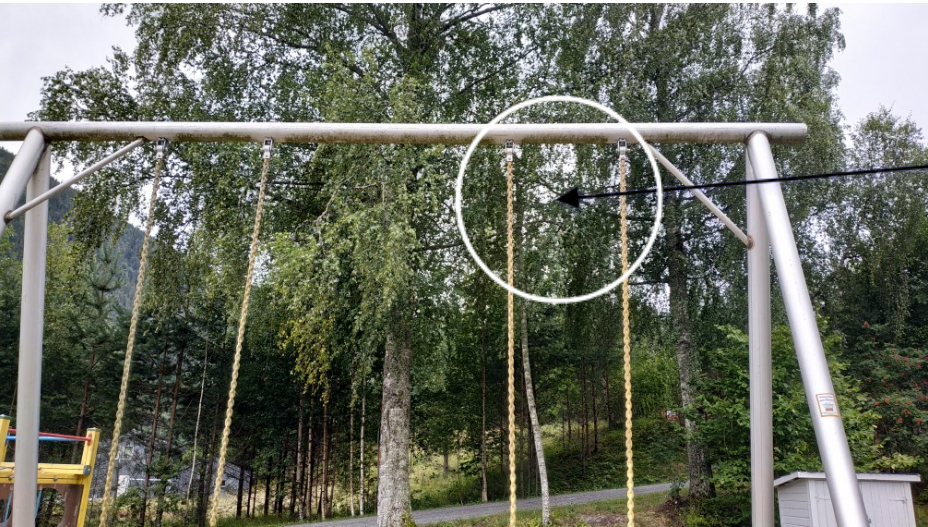
| 1.4 Huskestativ 2 seter, stål m/turnringer | Installasjons-ID: .001 | Avviks-ID: .001.009 | |

| Seter har ikke tilstrekkelig stabilitet, kollisjonsfare. Avstand mellom oppheng er ikke i forhold til setebredde. | | C | 1176-2.4.4.2 |

| Avstand mellom oppheng økes til minimum 59 cm. | | | |

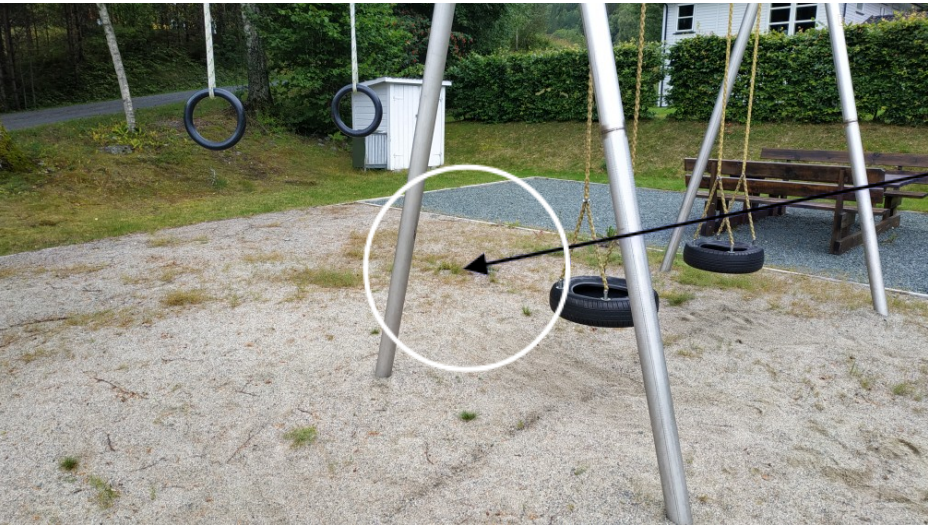
| 1.5 Huskestativ 2 seter, stål m/turnringer | Installasjons-ID: .001 | Avviks-ID: .001.005 | |

| Huskestativet kombineres med andre lekefunksjoner (turnringer). Sirkulasjonsområdet er mindre enn 150 cm. | | C | 1176-2.4.9 |

| Andre lekefunksjoner demonteres / flyttes slik at sirkulasjonsomr. blir minimum 150 cm. (eventuelt avskjermes). Ved flytting av setet (se tidligere avvik) bortfaller avviket. | | | |

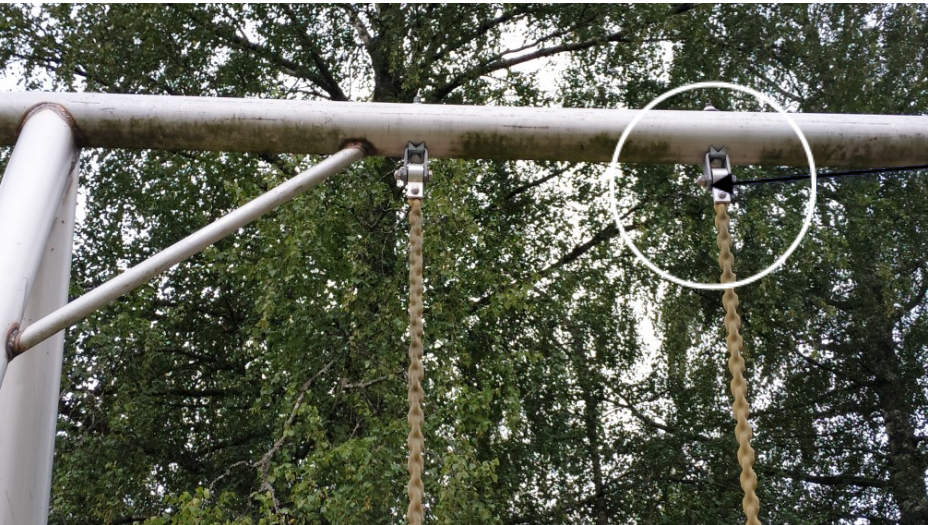
| 1.6 Huskestativ 2 seter, stål m/turnringer | Installasjons-ID: .001 | Avviks-ID: .001.008 | |

| Huskeoppheng og kjettinger oppe er ikke kontrollert for slitasje ved årskontroll pga manglende tilgjengelighet (for kort stige). | | D | |

| Bør sjekkes årlig. | | | |

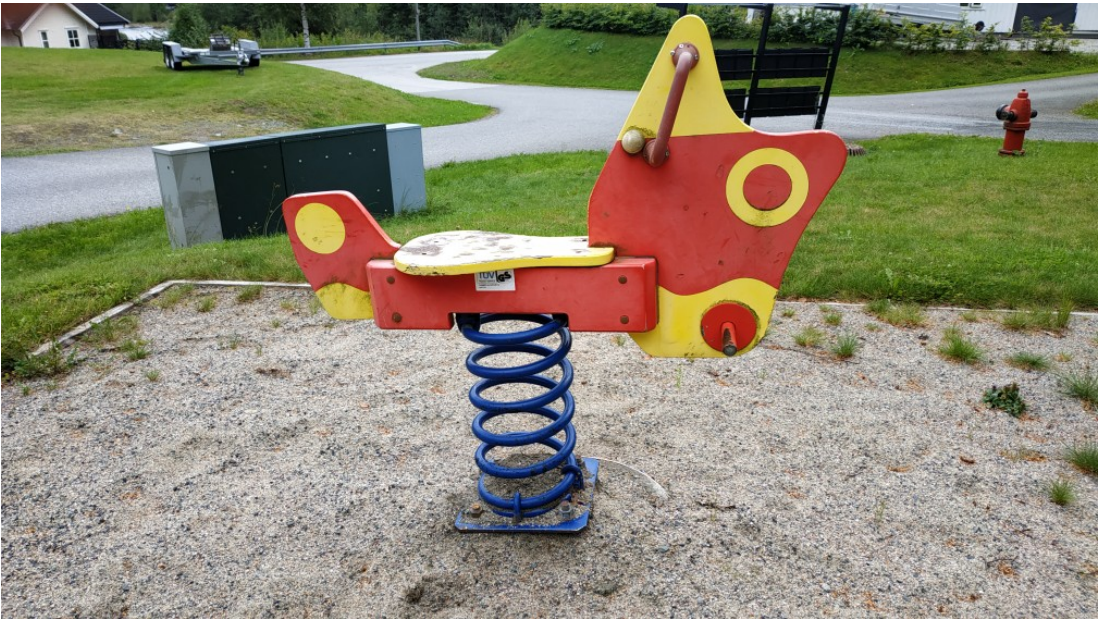
| Avvik | Tiltak | Hjemmel |
|---|---|---|
| Konstruksjonen mangler tilstrekkelig merking. (Ingen sikkerhetsrisiko for brukere). | Konstruksjonen merkes iht. 1176 og FSL. | 1176-1.7.1 |

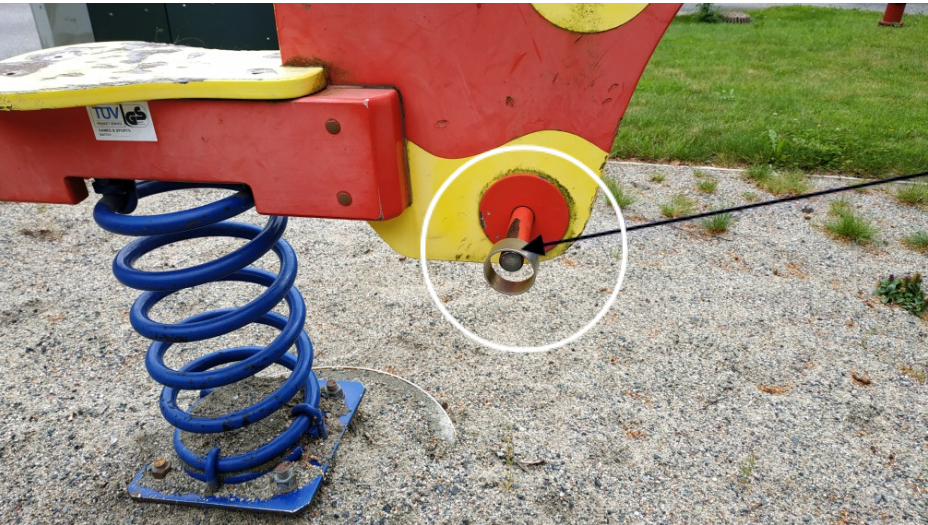
| 2.1 Fjærvippe | Installasjons-ID:<br>.002 | Avviks-ID:<br>.002.002 | |

| Fotstøtter har for stort utstikk iht. prøvemal E. Gjelder ikke for konstruksjoner montert før mai 2008, produktmerking med årstall mangler. | | B | 1176-6.4.6 |

| Montere fotstøtter (utstikk skal tilfredsstillende tillegg E. prøvemal; ø44 og 22mm). Tversnittarealet ≥ 15 cm² | | | |

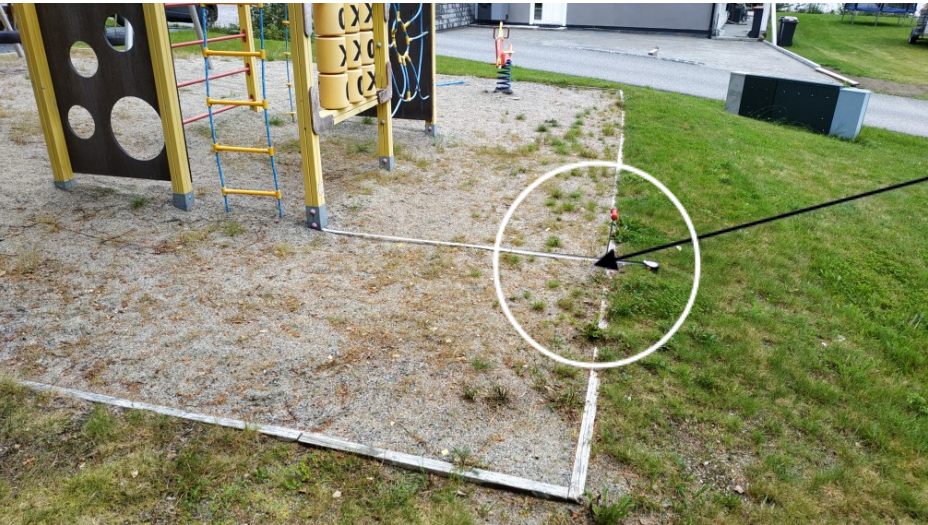
| 3.1 Klatrestativ | Installasjons-ID:<br>.003 | Avviks-ID:<br>.003.002 | |

| Støtflaten / fallsones utstrekning er for liten på to sider, er fra 187 cm. Fallhøyde = 230 cm. | | C | 1176-1.4.2.8.2.4/5 |

| Støtflaten / fallsone utvides til minimum 203 cm. Støtdempende underlag opparbeides minimum 40 cm lagtykkelse eller syntetisk underlag. Tiltak vurderes i forhold til risiko. | | | |

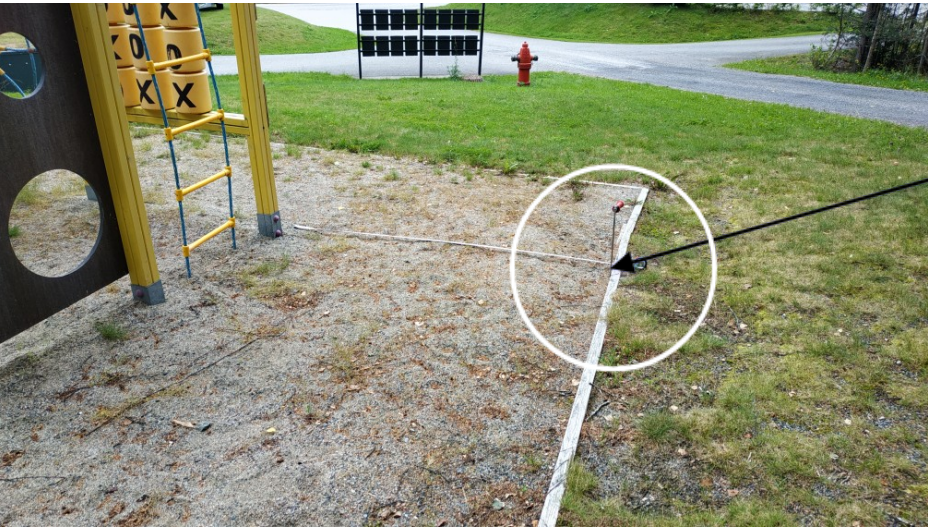
| 3.2 Klatrestativ | Installasjons-ID:<br>.003 | Avviks-ID:<br>.003.003 | |

| Bilde som viser samme situasjon, avvik som foregående på andre siden, utstrekning her er 198 cm. | | | |

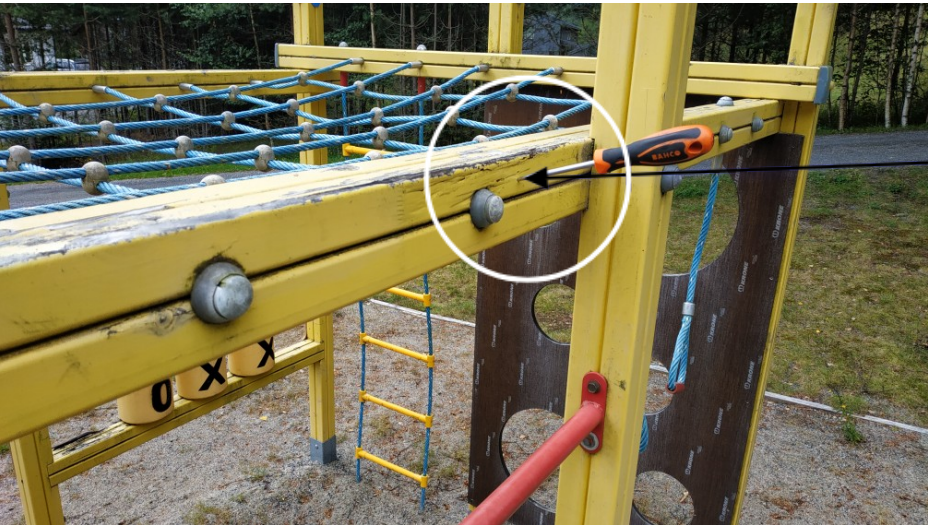
| 3.3 Klatrestativ | Installasjons-ID:<br>.003 | Avviks-ID:<br>.003.004 | |

| Det er påvist mindre råteangrep i bjelker, foreløpig stabil konstruksjon. | | D | 1176-7.4.1/<br>-1.4.1/<br>-1.4.2.2 |

| Vurdere tiltak, konstruksjonen holdes under oppsyn. | | | |
