# Årlig hovedettersyn

Tilstandsvurdering: 15.08.2024

Kunde: **Tokke kommune**  
Prosjekt: **Huvestadodden Lekeplass**  
Prosjekt-ID:  
Område:  
Adresse: Tallev Huvedstads veg  
Sted: 3880 Dalen  
Kontakt:  
E-post:

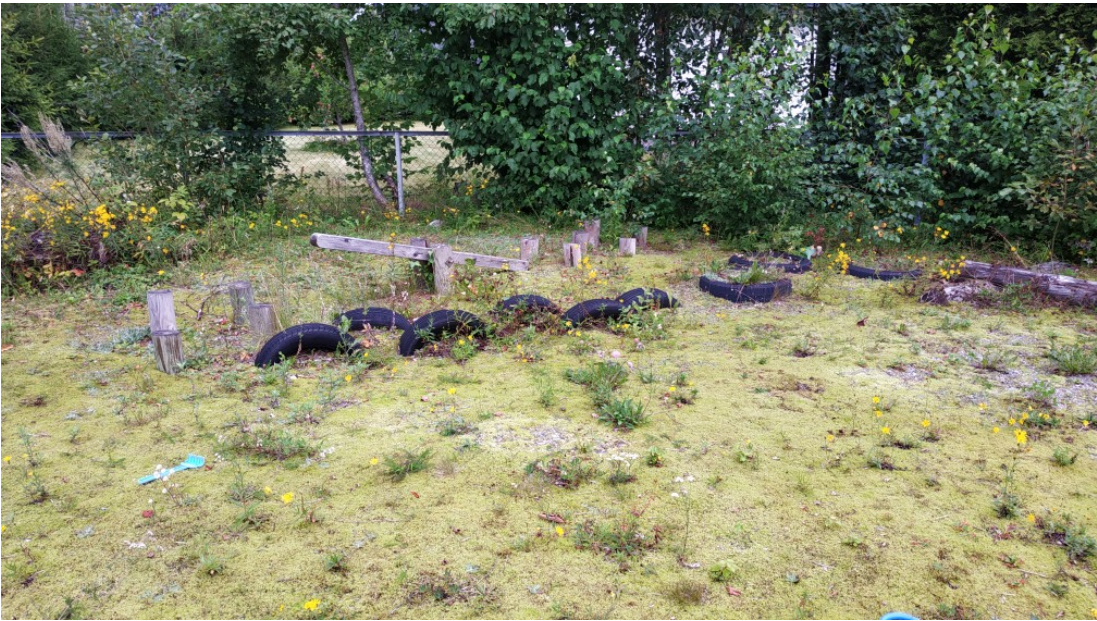
| Post 1 | |

Ingen avvik.

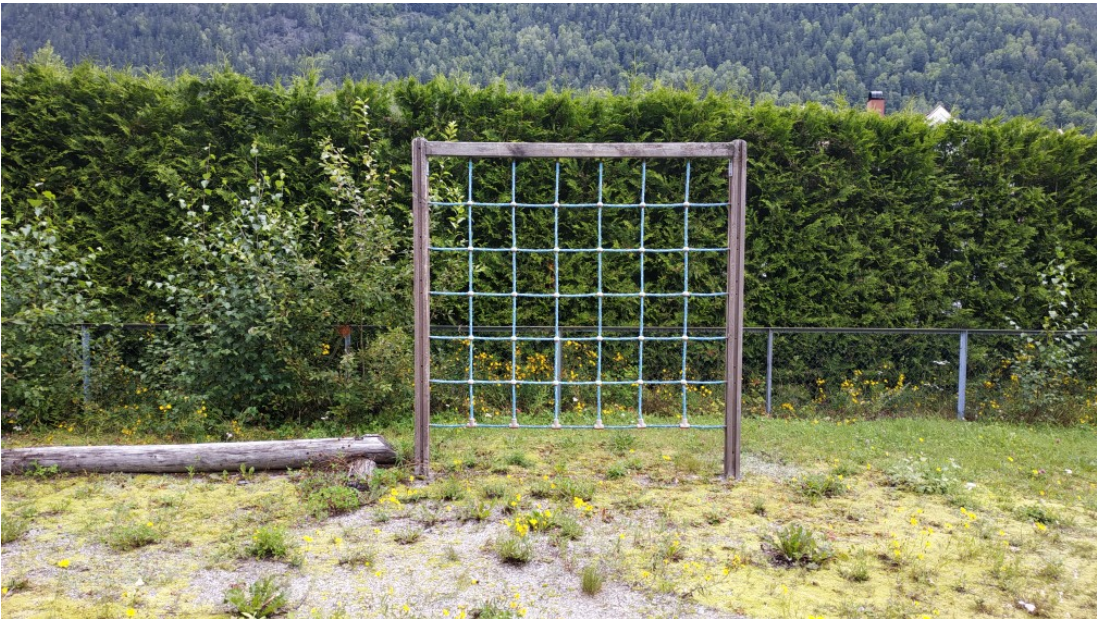
| Post 2 | |

| Avvik | Tiltak | Hjemmel |
|---|---|---|
| Konstruksjonen mangler tilstrekkelig merking. (Ingen sikkerhetsrisiko for brukere). | Konstruksjonen merkes iht. 1176 og FSL. | 1176-1.7.1 |

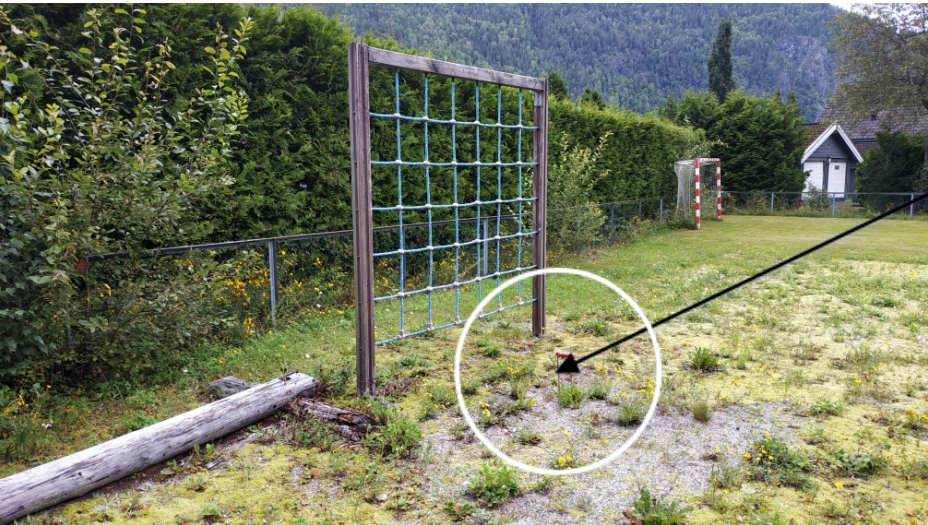
| 2.1 Klatrestativ, nett | Installasjons-ID: .003 | Avviks-ID: .003.002 | |

| Behov for etterfylling og løsning av støtdempende underlag. Underlag tilsvarer ikke fallhøyde. Fallhøyde = 230 cm. Underlag består av komprimerte grusmasser med lagtykkelse ca 15 cm. | | B | 1176-7.8/-1.4.2.8.5.2 |

| Løses og etterfylles slik at lagtykkelsen blir minimum 40 cm med utstrekning 203 cm til alle sider for konstruksjonen. | | | |

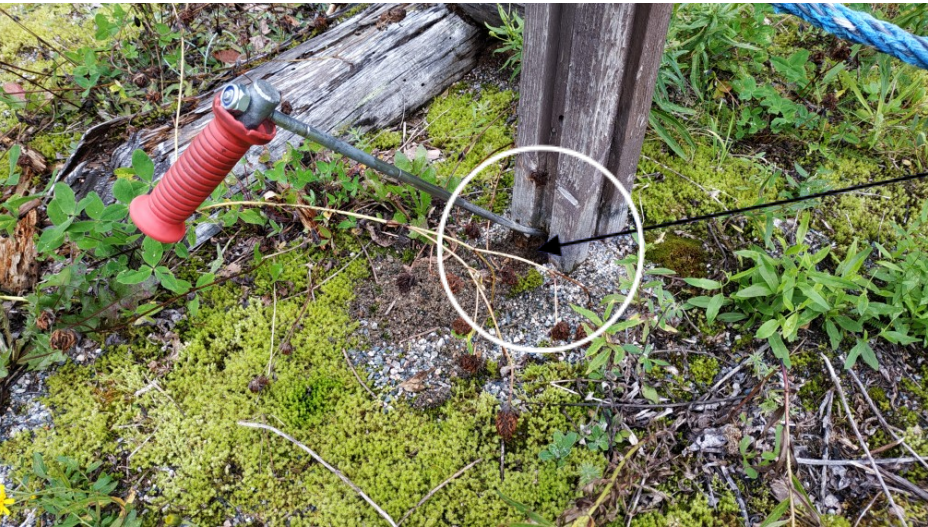
| 2.2 Klatrestativ, nett | Installasjons-ID: .003 | Avviks-ID: .003.007 | |

| Konstruksjonen har påvist råteskader i stolper som har konsekvenser for styrke og bæreevne. | | B | 1176-7.4.1/-1.4.1/-1.4.2.2 |

| Deler med råteskader skiftes, eventuelt konstruksjonen fjernes. | | | |

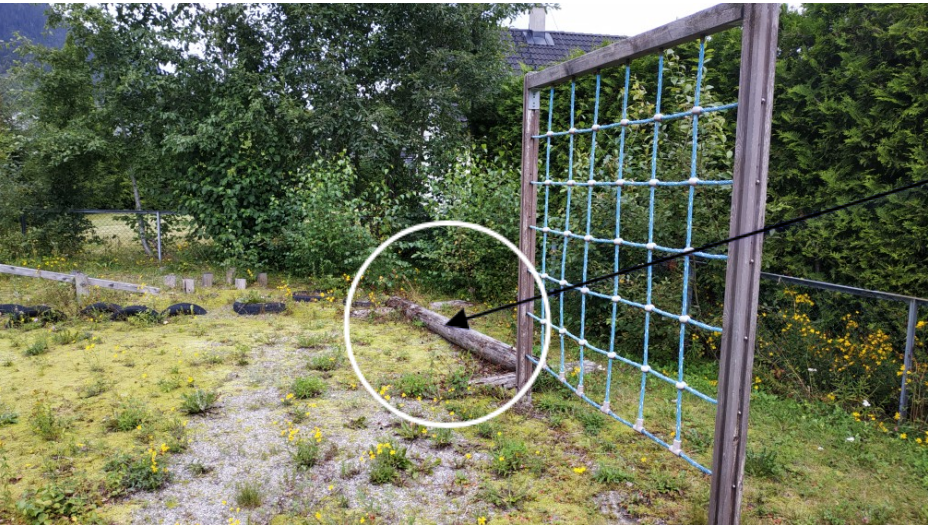
| 2.3 Klatrestativ, nett | Installasjons-ID: .003 | Avviks-ID: .003.005 | |

| Fremmedelelementer (balanseløype) i fallsone. Fare for fallskader. Fallhøyde = 230 cm. | | B | 1176-1.4.2.8.4 |

| Fremmedelelementer (deler av Balanseløype) fjernes. | | | |

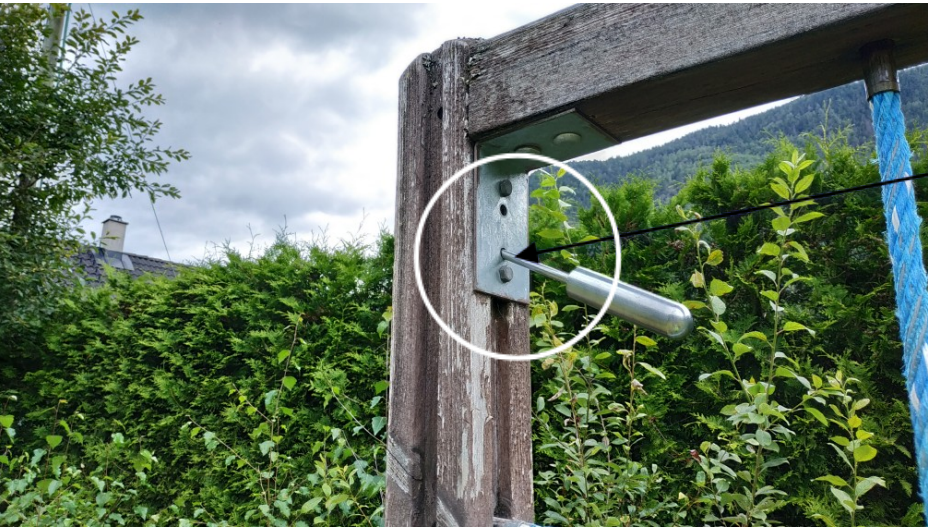
| 2.4 Klatrestativ, nett | Installasjons-ID: .003 | Avviks-ID: .003.003 | |

| Farlige åpninger for fingre, fare for brudd og avrivning, åpninger mellom 8 – 25 mm i flere vinkelbeslag. | | C | 1176-1.4.2.7.6 |

| Avblendes med plastpropper eller fugemasse / åpninge lages mindre enn 8 mm. | | | |

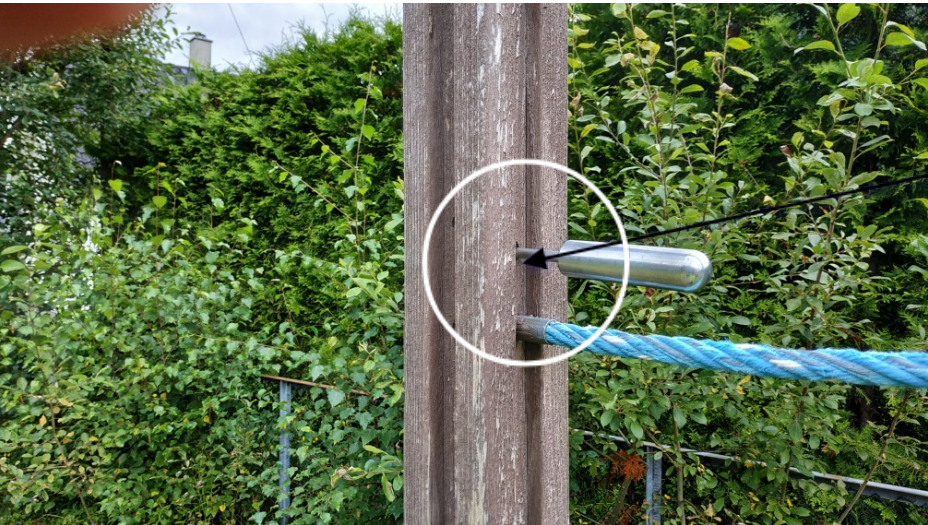
| 2.5 Klatrestativ, nett | | Installasjons-ID:<br>.003 | | Avviks-ID:<br>.003.004 | |

| Farlige åpninger for fingre, fare for brudd og avrivning, åpninger mellom 8 – 25 mm i stolper. | | | | C | 1176-1.4.2.7.6 |

| Hull i stolper avblendes med plastpropper eller fugemasse. Gjelder alle med høyde mer enn 100 cm over bakkenivå. | | | | | |

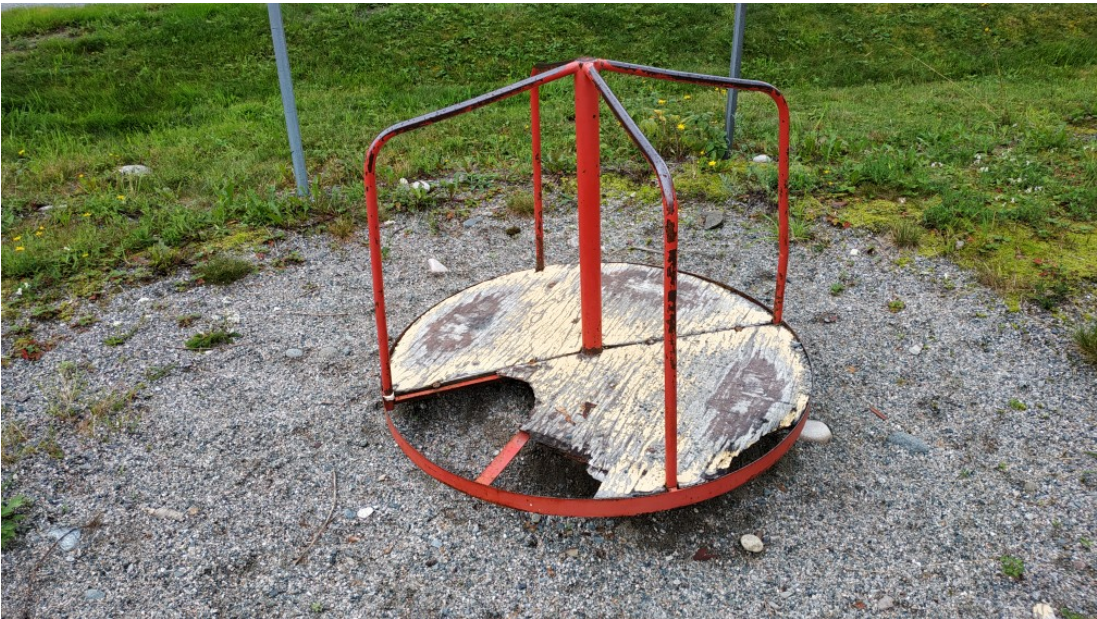
| Post 3 | |

| Avvik | Tiltak | Hjemmel |
|---|---|---|
| Konstruksjonen mangler tilstrekkelig merking. (Ingen sikkerhetsrisiko for brukere). | Konstruksjonen merkes iht. 1176 og FSL. | 1176-1.7.1 |

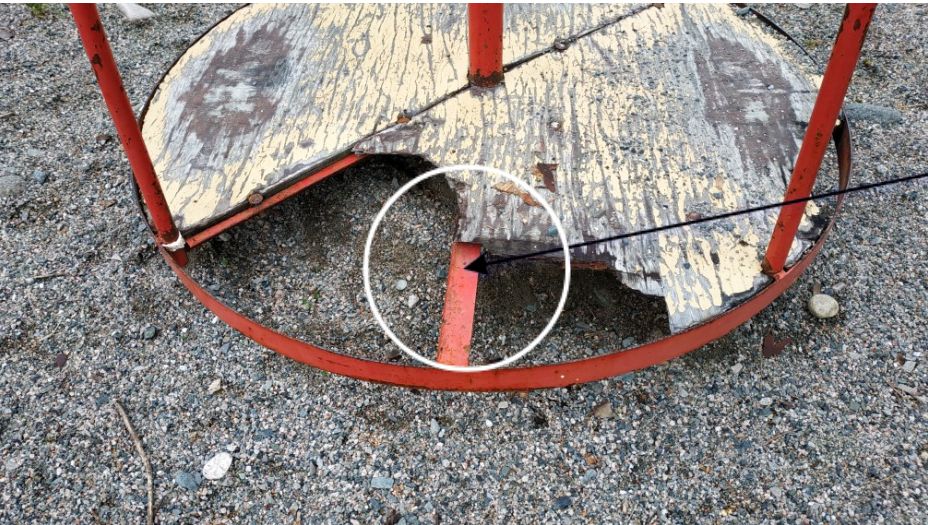
| 3.1 Karusell | Installasjons-ID: .004 | Avviks-ID: .004.003 | |

| Defekt konstruksjon / plattform. Fare for kutt og bruddskader. | | B | 1176-7.4.1/<br>-1.4.1/<br>-1.4.2.2 |

| Utbedres ved reparasjon. Nye plater på plattform monteres, eventuelt konstruksjonen fjernes. | | | |

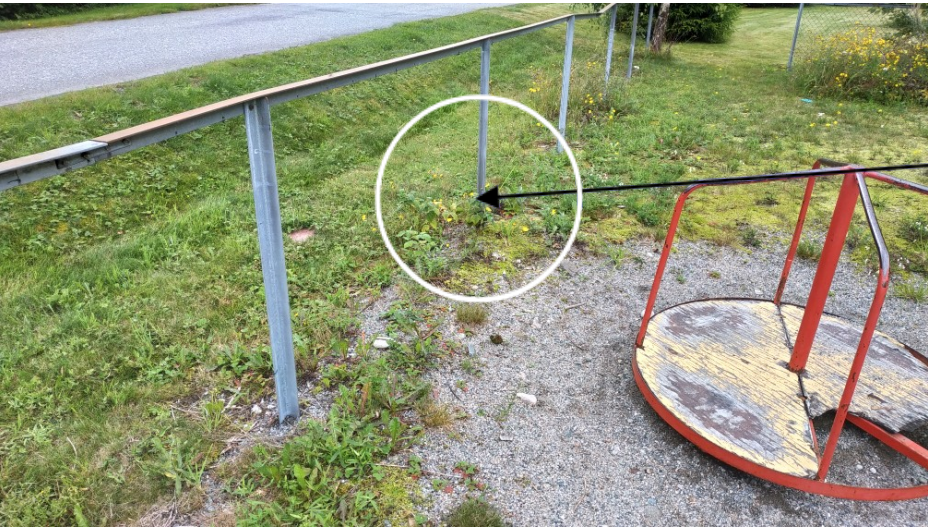
| 3.2 Karusell | Installasjons-ID: .004 | Avviks-ID: .004.004 | |

| Støtflatens utstrekning er for liten, er mindre enn 200 cm mot gjerdet, er 125 cm. | | B | 1176-5.4.3 |

| Støtflaten utvides til minimum 200 cm ved å flytte konstruksjonen. (Støtflaten opparbeides iht. NS-EN1176, underlag skal tilsvare kritisk fallhøyde på min.100 cm. Ved løst partikkelmateriale min. 30 cm lagtykkelse). | | | |

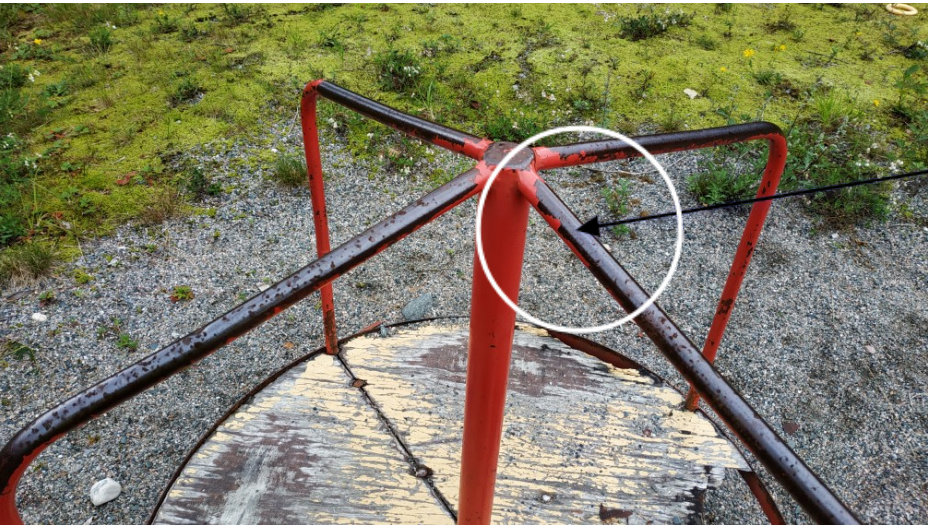
| 3.3 Karusell | Installasjons-ID:<br>.004 | Avviks-ID:<br>.004.005 | |

| Slitasje på lakkerte overflater, fare for frost skader. | | C | FSL §6 |

| Isoleres med lakk eller annen overdekking. | | | |

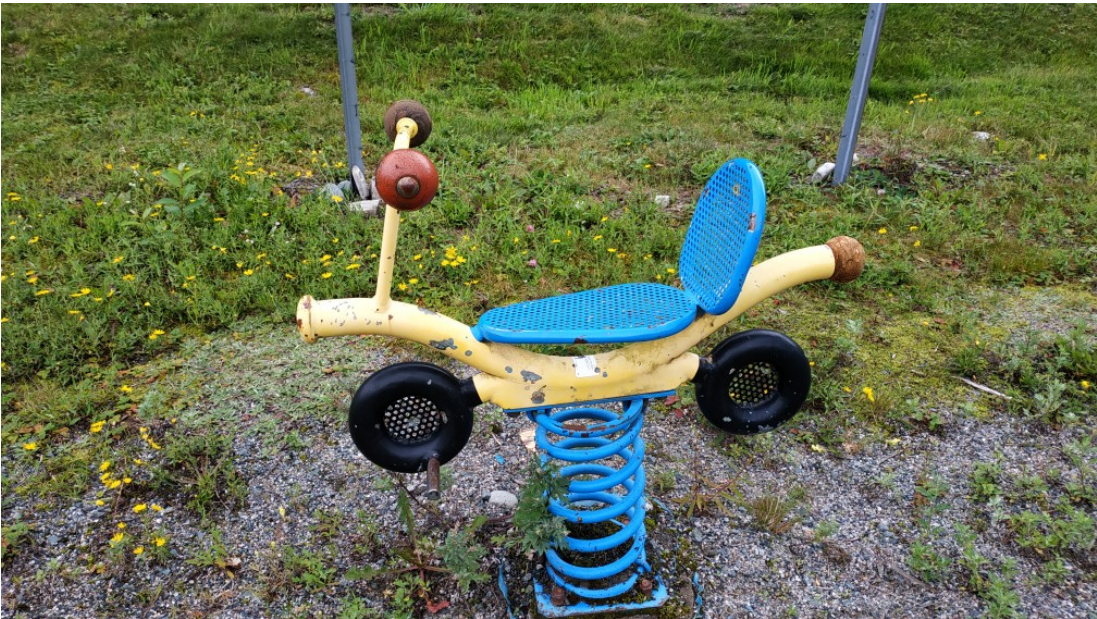
| Post 4 | |

| Avvik | Tiltak | Hjemmel |
|---|---|---|
| Konstruksjonen mangler tilstrekkelig merking. (Ingen sikkerhetsrisiko for brukere). | Konstruksjonen merkes iht. 1176 og FSL. | 1176-1.7.1 |

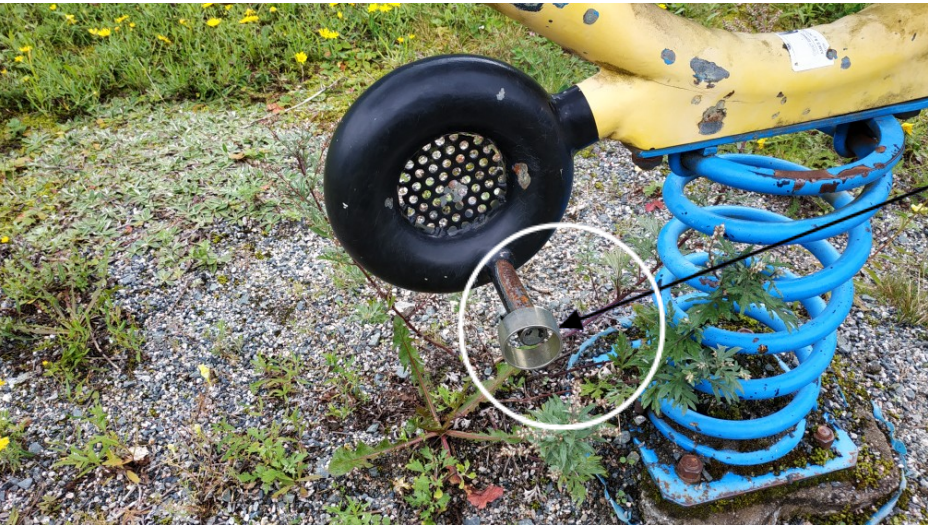
| 4.1 Fjærvippe, motorsykkkel | Installasjons-ID: .005 | Avviks-ID: .005.002 | |

| Fotstøtter har for stort utstikk iht. prøvemal E. Gjelder ikke for konstruksjoner montert før mai 2008, konstruksjonen mangler produktmerking med årstall. | | B | 1176-6.4.6 |

| Montere fotstøtter (utstikk skal tilfredsstillende tillegg E. prøvemal; ø44 og 22mm). Tversnittarealet ≥ 15 cm² | | | |

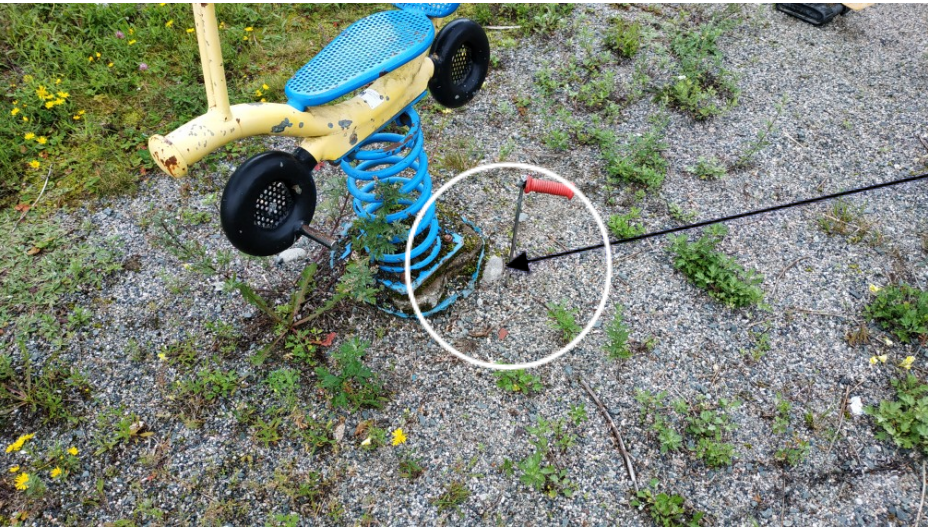
| 4.2 Fjærvippe, motorsykkkel | Installasjons-ID: .005 | Avviks-ID: .005.004 | |

| Fundamenter i dagen. Fare for fallskader. | | C | 1176-1.4.2.14/-1.4.2.8.4 |

| Overdekkes / senkes slik at fundamenter er minimum 20 / 40 cm. under bakkenivå (avhengig av utforming). / Montere støtmatter av gummi som overdekking). | | | |

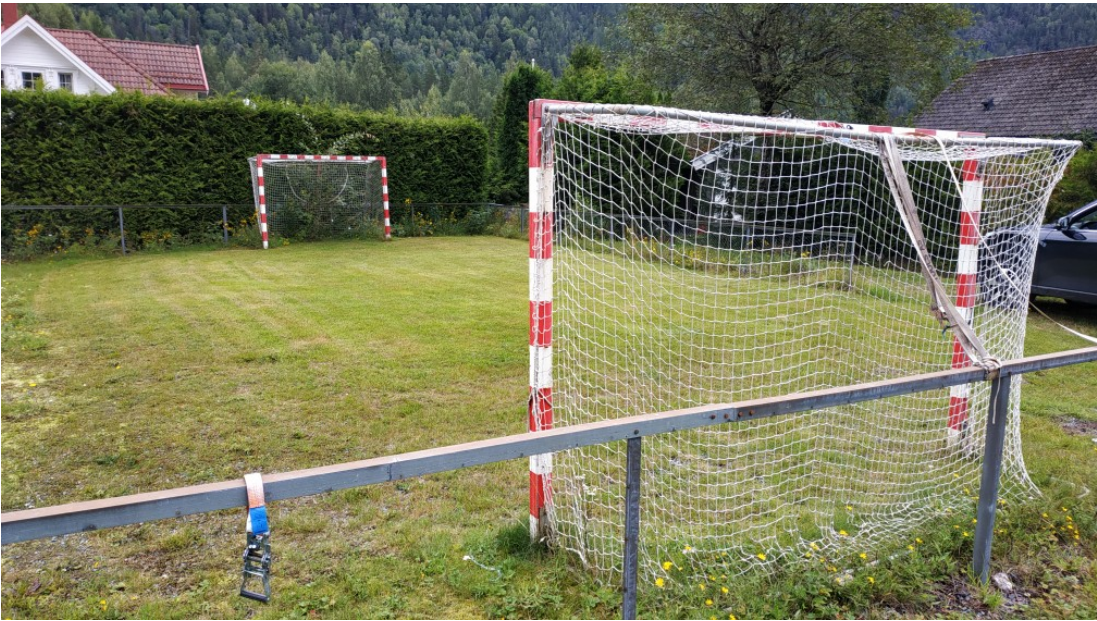
| Post 5 | |

Ingen avvik.

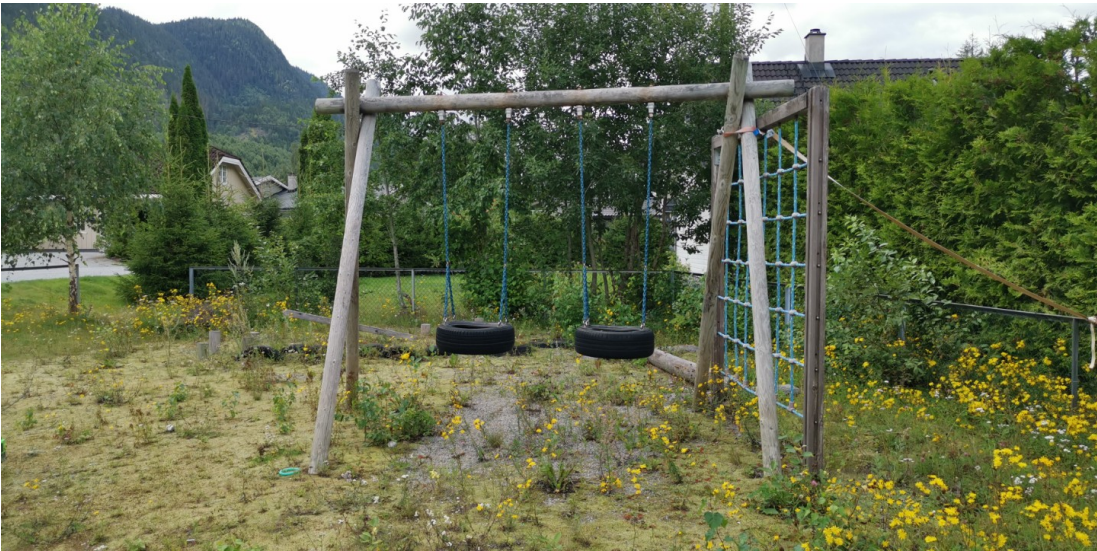
| Post 6 | |

Utstyret er fjernet. Alle tidligere avvik er lukket.
