# Årlig hovedettersyn

Tilstandsvurdering: 15.08.2024

Kunde: **Tokke kommune**  
Prosjekt: **Lårdal Lekeplass**  
Prosjekt-ID:  
Område:  
Adresse: Lårdalsvegen 1125  
Sted: 3891 Lårdal, Høydalsmo  
Kontakt:  
E-post:

## Lekeklassinspektøren AS

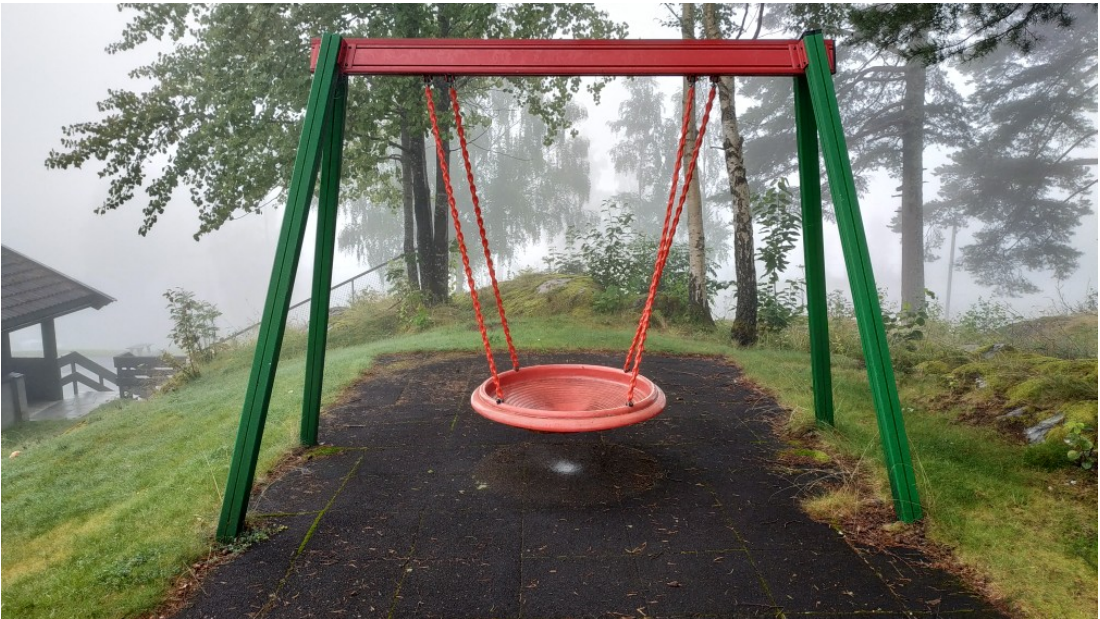
| Post 1 | |

| Avvik | Tiltak | Hjemmel |
|---|---|---|
| Konstruksjonen mangler tilstrekkelig merking. (Ingen sikkerhetsrisiko for brukere). | Konstruksjonen merkes iht. 1176 og FSL. | 1176-1.7.1 |

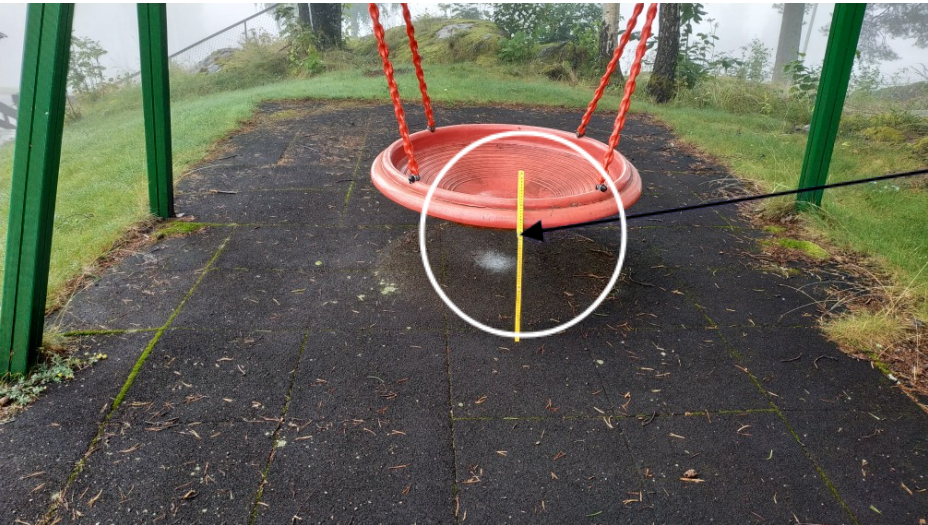
| 1.1 Gruppehuske, aluminium | Installasjons-ID: .003 | Avviks-ID: .003.002 | |

| Gruppesetet er montert for lavt mindre enn 400 mm fra underkant av setet til bakkenivå. | | B | 1176-2.4.2 |

| Setet heves til ≥ 400 mm (målt fra bakkenivå til underkant sete). | | | |

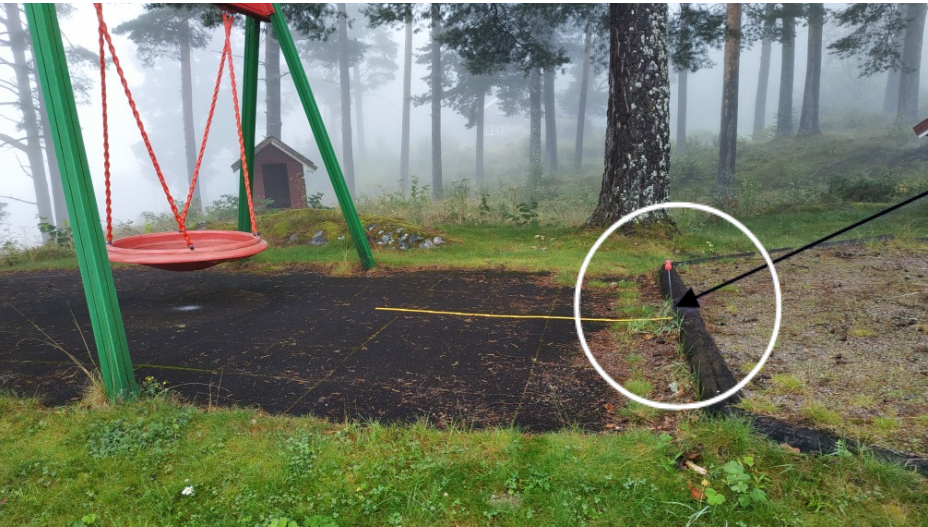
| 1.2 Gruppehuske, aluminium | Installasjons-ID: .003 | Avviks-ID: .003.004 | |

| Huskestativets støtflate / fallsone er for liten til en side, er 335 cm. | | B | 1176-2.4.10.2 |

| Støtflate utvides til minimum 372 cm til side for senter av toppstokk ved å flytte rundstokk. (avviket blir redusert ved heving av setet). | | | |

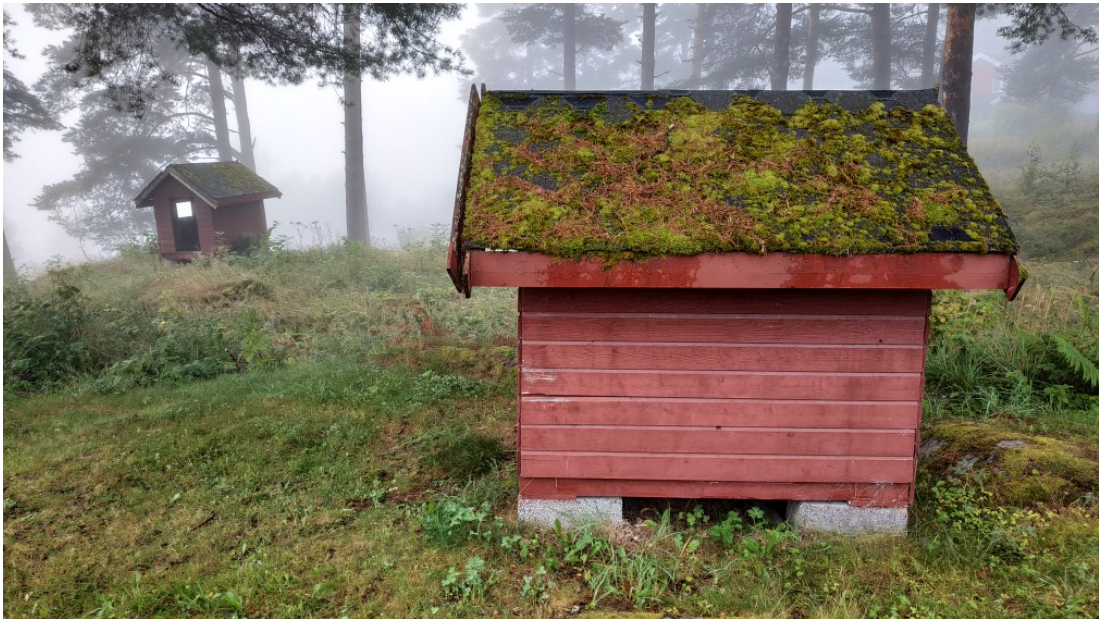
| Post 2 | |

| Avvik | Tiltak | Hjemmel |
|---|---|---|
| Konstruksjonene mangler tilstrekkelig merking. (Ingen sikkerhetsrisiko for brukere). | Konstruksjonene merkes iht. 1176 og FSL. | 1176-1.7.1 |

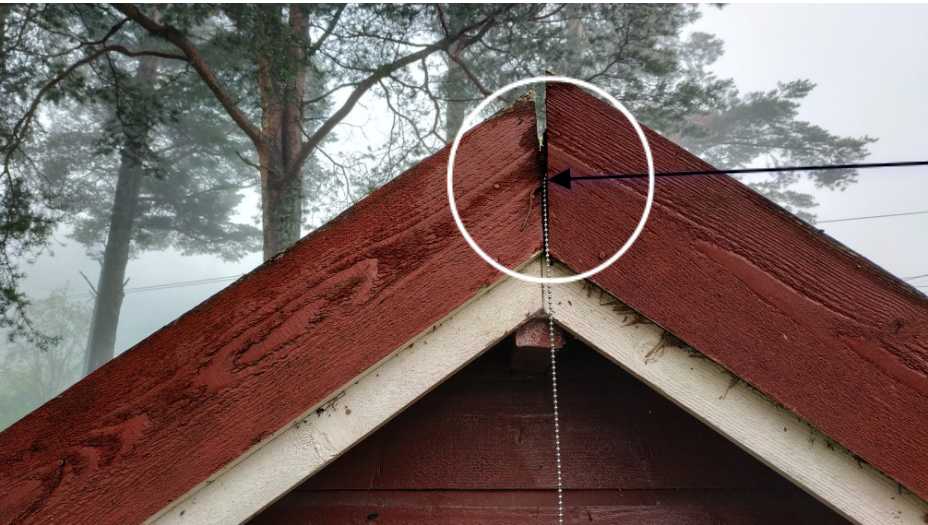
| 2.1 Lekehytte 1-2 | Installasjons-ID: .004 | Avviks-ID: .004.002 | |

| Tak har snorfeste. Kvelningsfare, hektefare for klær, snor etc. Gjelder begge konstruksjonene. | | A | 1176-1.4.2.7.3-D3 |

| Avblendes, vindskier festes slik at hektefare for klær, snor etc. ikke forekommer. | | | |

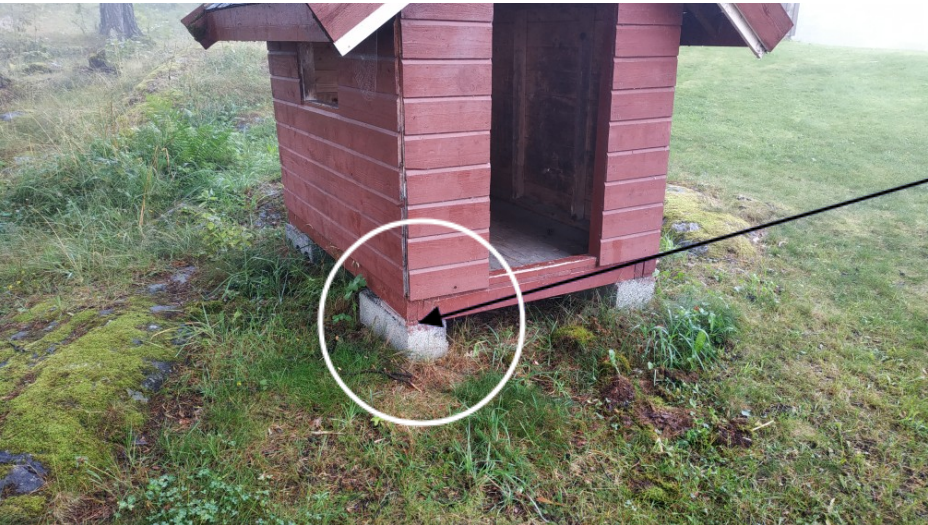
| 2.2 Lekehytte 1-2 | Installasjons-ID: .004 | Avviks-ID: .004.003 | |

| Konstruksjonene er ustabile og dårlig forankret / fundamentert. | | B | 1176-1.4.2.2 |

| Forankres / festes i underlaget, vurdere kryssavstiving innvendig, eventuelt konstruksjonene fjernes. | | | |

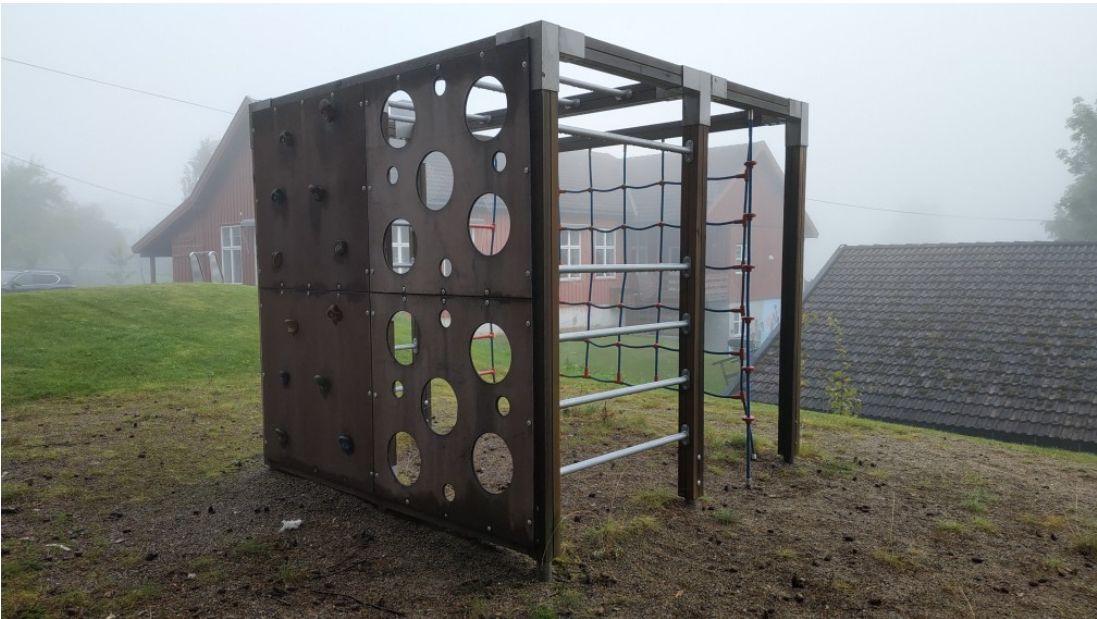
| Post 3 | |

| Avvik | Tiltak | Hjemmel |
|---|---|---|
| Konstruksjonen mangler tilstrekkelig merking. (Ingen sikkerhetsrisiko for brukere). | Konstruksjonen merkes iht. 1176 og FSL. | 1176-1.7.1 |

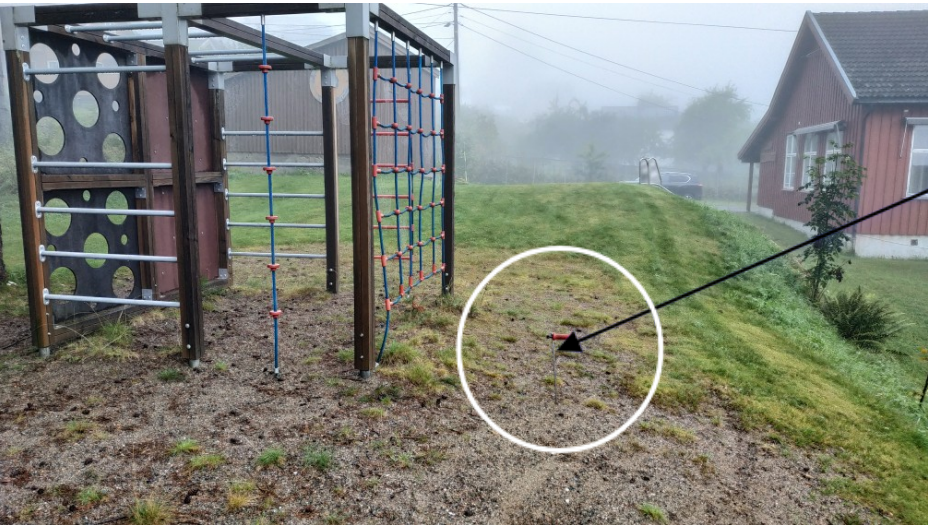
| 3.1 Klatrestativ | Installasjons-ID: .005 | Avviks-ID: .005.002 | |

| Fallunderlag er for hardt, sand / grus er komprimert, fallhøyde = 220 cm. | | B | 1176-7.8/1.4.2.8.5.2 |

| Sand / grus løses ved fresing slik at lagtykkelsen blir minimum 40 cm med løst partikkelmateriale med utstrekning minimum 197 cm ut til alle sider for konstruksjonen. Areal ca 50 m2. | | | |

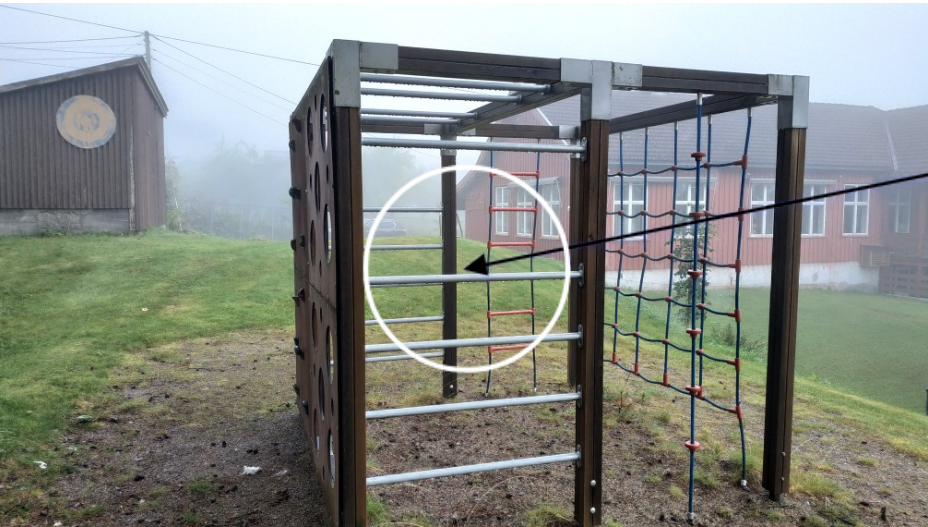
| 3.2 Klatrestativ | Installasjons-ID: .005 | Avviks-ID: .005.003 | |

| Trinn og grep i stige og armgang har ikke samme avstand. | | C | 1176-1.4.2.9.1 |

| Øverste trinn i stige flyttes til midten av armgang. | | | |

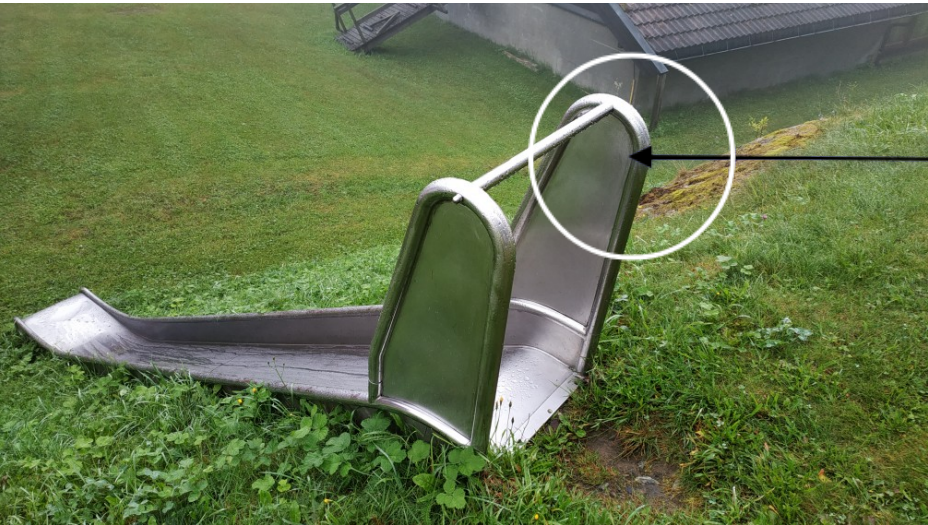
| 4.1 Terrengsklie | Installasjons-ID:<br>.006 | Avviks-ID:<br>.006.001 | |

| Skliens sidevern og utløpshinder er bart, fare for frost skader. (Gjelder ikke i skliflate). | | C | FSL §6 |

| Isoleres med lakk eller annen overdekking. Tiltak vurderes i forhold til risiko. | | | |

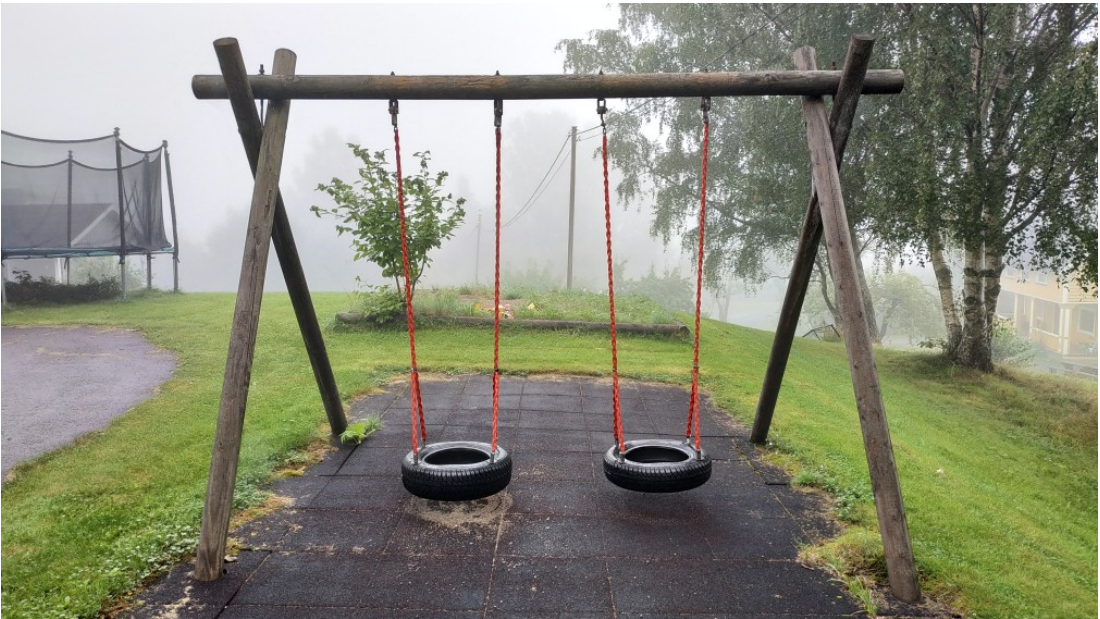
| Post 5 | |

| Avvik | Tiltak | Hjemmel |
|---|---|---|
| Konstruksjonen mangler tilstrekkelig merking. (Ingen sikkerhetsrisiko for brukere). | Konstruksjonen merkes iht. 1176 og FSL. | 1176-1.7.1 |

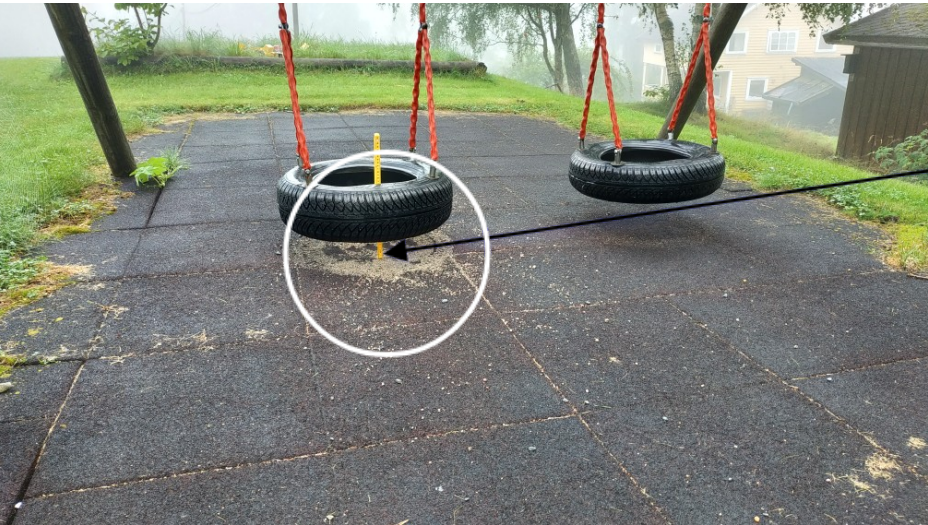
| 5.1 Huskestativ 2 seter, rundstokk | Installasjons-ID: .007 | Avviks-ID: .007.002 | |

| Dekkseter er montert for lavt mindre enn 35 cm fra seter til bakkenivå, bakkeklaring er fra 10 cm. | | B | 1176-2.4.2 |

| Seter heves til ≥ 350 cm (målt fra bakkenivå til underkant seter). | | | |

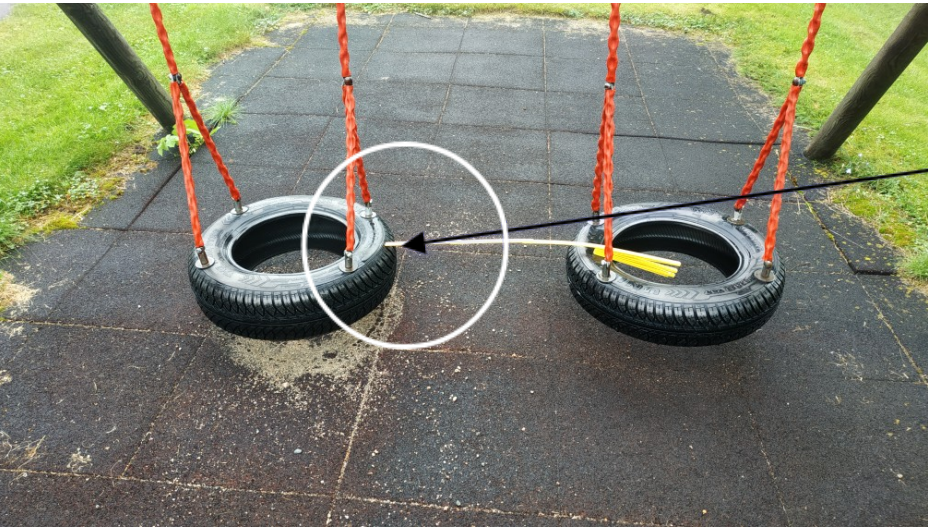
| 5.2 Huskestativ 2 seter, rundstokk | Installasjons-ID: .007 | Avviks-ID: .007.003 | |

| Avstand mellom setene og avstand fra seter til stolper er ikke tilstrekkelig, kollisjonsfare. | | B | 1176-2.4.4.1 |

| Det er ikke plass til 2 seter innenfor samme seksjon, et av setene fjernes og ett flyttes til midten av toppstokk. | | | |

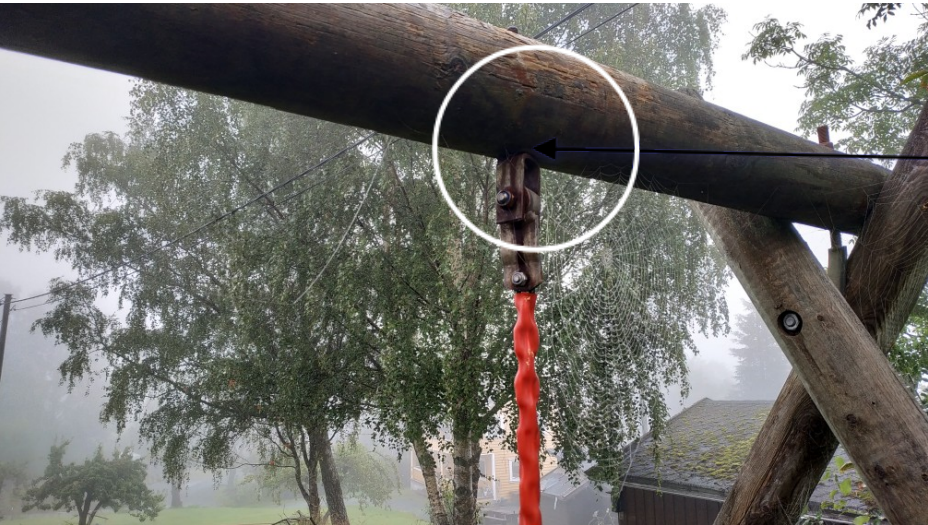
| 5.3 Huskestativ 2 seter, rundstokk | Installasjons-ID: .007 | Avviks-ID: .007.004 | |

| Løse festemidler (bolter) i innfesting av oppheng, gjelder flere. | | C | 1176-1.4.2.10/-7.8.2.6 |

| Festemidler ettertrekkes. | | | |

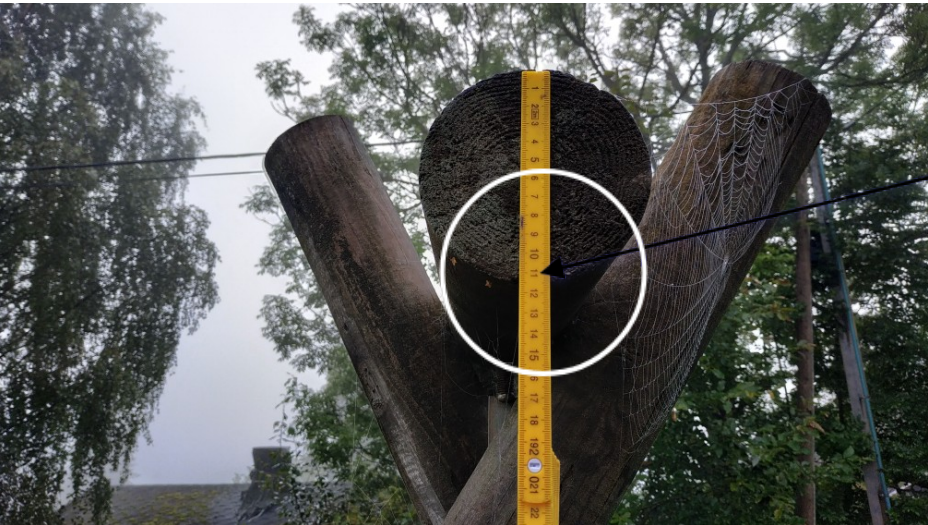
| 5.4 Huskestativ 2 seter, rundstokk | Installasjons-ID: .007 | Avviks-ID: .007.005 | |

| Toppstokk / tverrbjelke har mulig for liten styrke / bæreevne for to huskeseter. | | C | 1176-2.4.8 |

| Toppstokk, bør være dimensjonert tilsvarende rundstokk ø 14 cm. Kl. AB. Et av setene i seksjonen fjernes. | | | |
