# Årlig hovedettersyn

Tilstandsvurdering: 15.08.2024

Kunde: **Tokke kommune**  
 Prosjekt: **Tippen Lekeplass**  
 Prosjekt-ID:  
 Område:  
 Adresse: Storvegen 8  
 Sted: 3880 Dalen  
 Kontakt:  
 E-post:

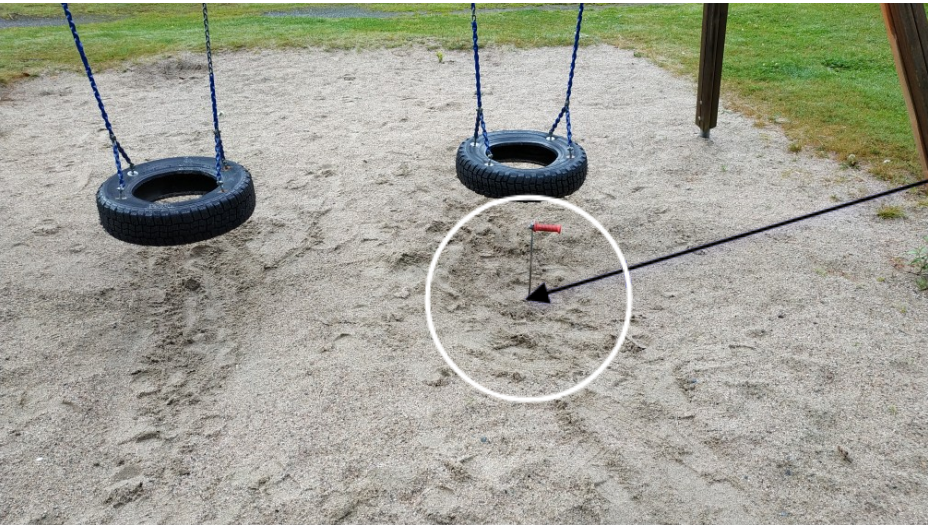
| 1.1 Huskestativ 2 seter, trestolper m/stålbom | Installasjons-ID: .001 | Avviks-ID: .001.002 | |

| Behov for etterfylling av støtdempende underlag (sand) i slitasjefelter under huskeseter. Lagtykkelse er fra 5 cm. | | B | 1176-1-4.2.8.5.2 |

| Etterfyll slik at lagtykkelsen blir minimum 30 cm eller opptil nivåmerker. (Kontroll mål avstand mellom underkant sete og bakkenivå når etterfylling er utført, bakkeklaring skal være minimum 35 cm. | | | |

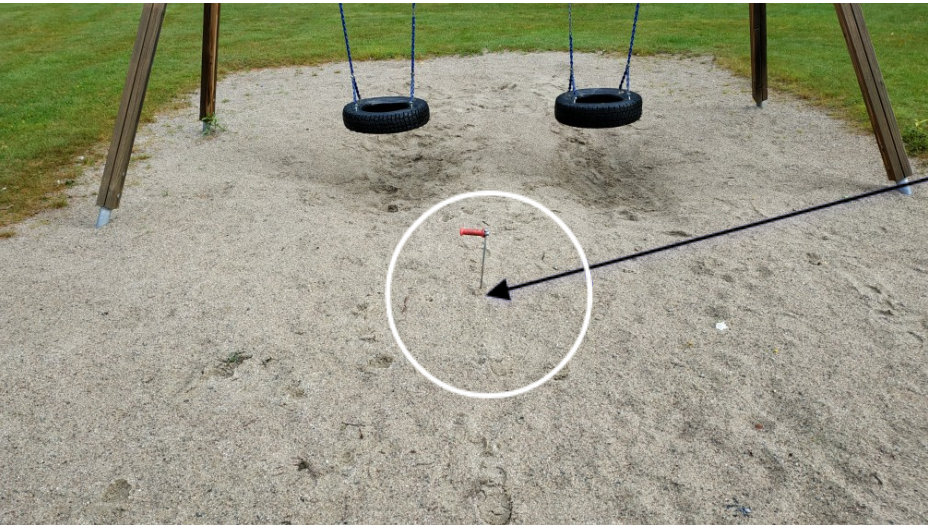
| 1.2 Huskestativ 2 seter, trestolper m/stålbom | Installasjons-ID: .001 | Avviks-ID: .001.004 | |

| Behov for etterfylling av støtdempende underlag i hele støtflatens utstrekning. Underlag tilsvarer ikke fallhøyde. Fallhøyde = 150 cm. Lagtykkelse = 20 cm | | C | 1176-7.8/-1.4.2.8.5.2 |

| Etterfyll slik at lagtykkelsen blir minimum 30 cm. Areal = 34 m2. | | | |

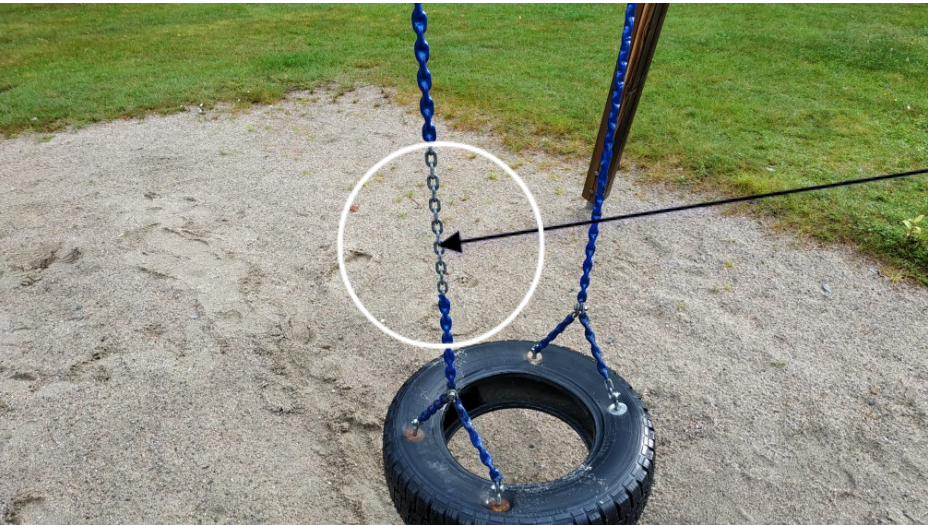
| 1.3 Huskestativ 2 seter, trestolper m/stålbom | | Installasjons-ID:<br>.001 | | Avviks-ID:<br>.001.005 | |

| Fare for frostskade på opphengskjettinger. Plastbelegg er skadet. | | | | C | FSL §6 |

| Kjettinger avblendes med plaststrømpe eller lignende, eventuelt skiftes. Tiltak vurderes i forhold til risiko. | | | | | |

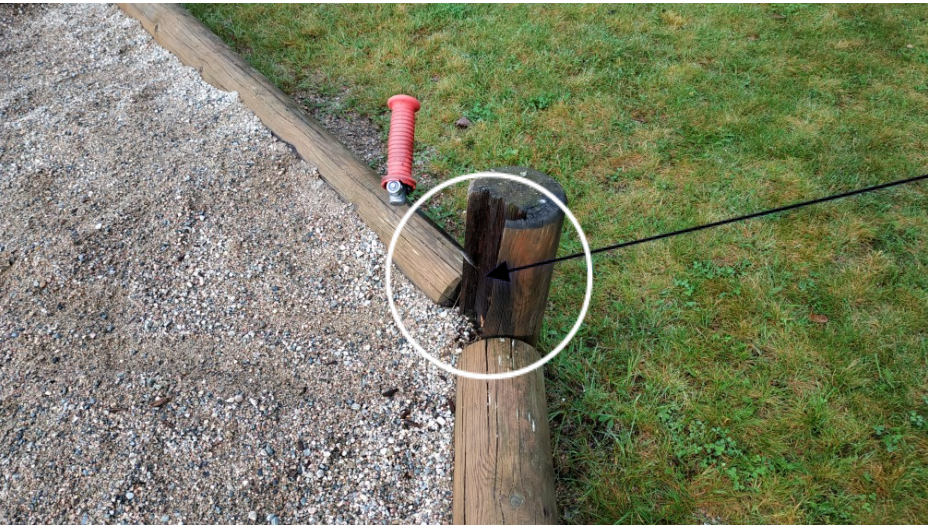
| 3.1 Sandkasse | Installasjons-ID: .003 | Avviks-ID: .003.002 | |

| Deler av kanter har råteskader. | | C | 1176-7.4.1/<br>-1.4.1/<br>-1.4.2.2 |

| Vurdere utskifting av deler med råteskader. | | | |

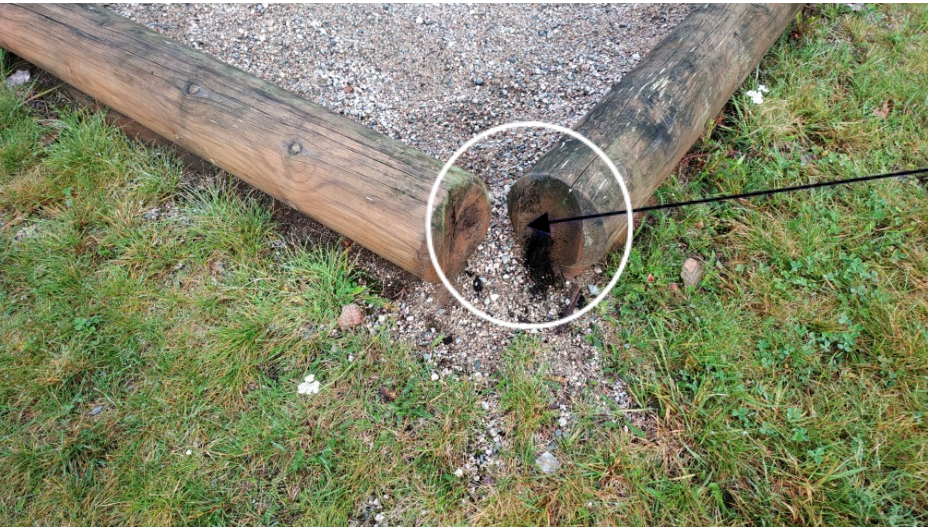
| 3.2 Sandkasse | Installasjons-ID: .003 | Avviks-ID: .003.003 | |

| Sandkassekanter er defekte og har utstikkende skrue. | | C | Fag |

| Utbedres ved reparasjon. | | | |

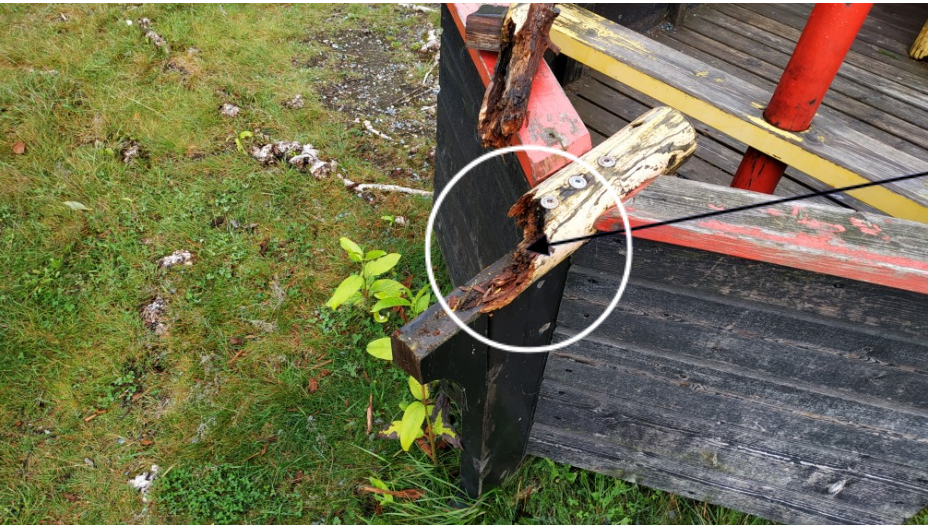
| 5.1 Båt 2 | Installasjons-ID: .005 | Avviks-ID: .005.005 | |

| Baugspyd er defekt og har utstikkende skrue pga råteskader, fare for kuttskader. | | B | 1176-7.4.1/<br>-1.4.1/<br>-1.4.2.2 |

| Baugspyd skiftes, eventuelt skrue fjernes. | | | |

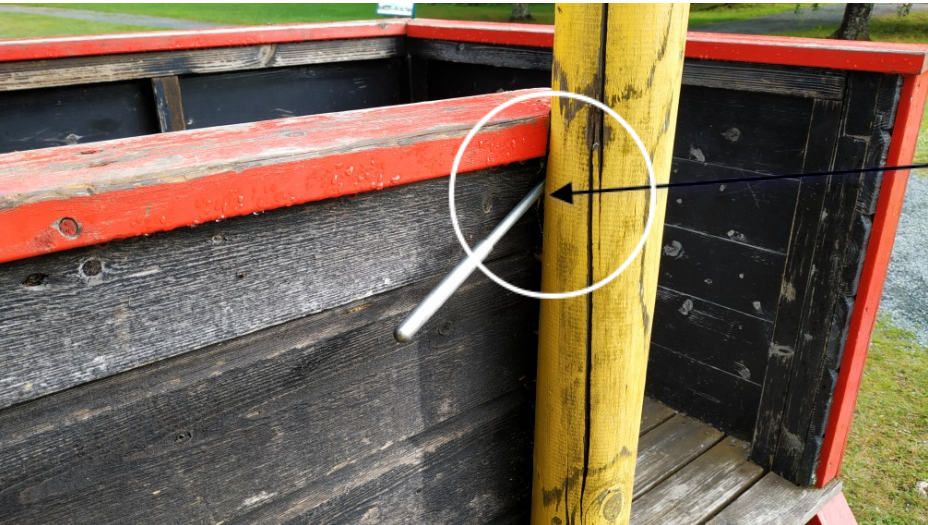
| 5.2 Båt 2 | Installasjons-ID: .005 | Avviks-ID: .005.003 | |

| Gul mast er løs pga råteskader, klempunkt mellom konstruksjon og mast. | | B | 1176-7.4.1/<br>-1.4.1/<br>-1.4.2.2 |

| Mast (stolpe) skiftes. | | | |

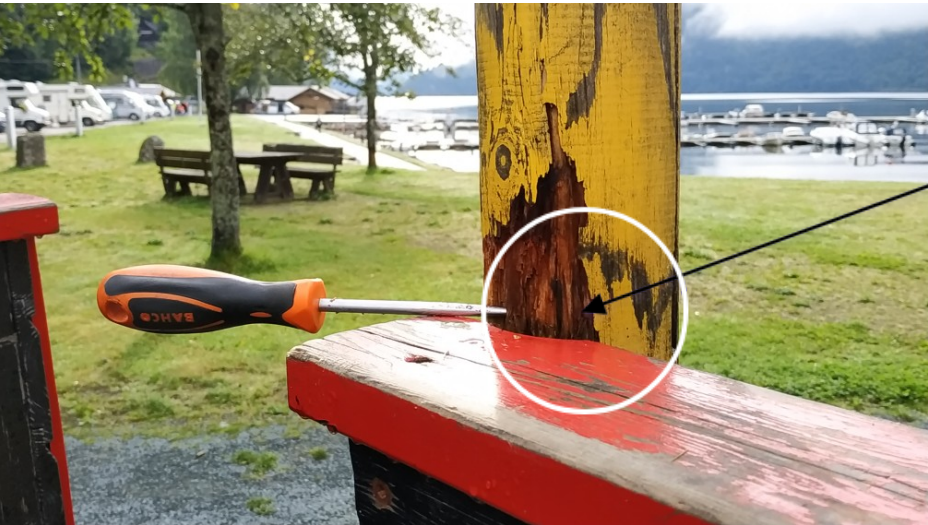
| 5.3 Båt 2 | Installasjons-ID: .005 | Avviks-ID: .005.008 | |

| Bilde som viser samme avvik som foregående, råteskader i gul mast. | | | |

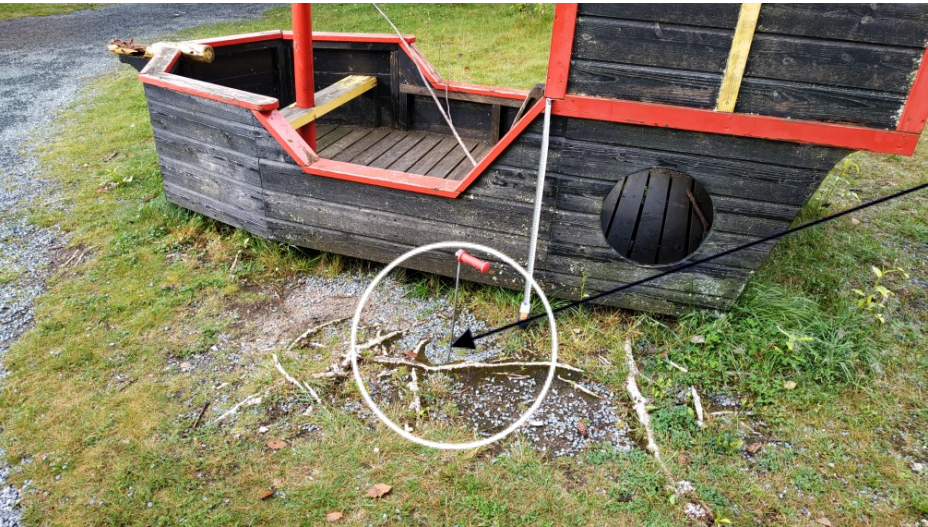
| Støtdempende underlag tilsvarer ikke fallhøyde. Fallhøyde = 90 cm. Underlaget består av komprimerte jord og grusmasser med oppstikk av røtter. | | C | 1176-1.4.2.8.5.2 |

| Støtdempende underlag etableres iht. NS-EN 1176-1. Utsjaktning og utlegg av støtsand minimum 30 cm lagtykkelse, eller syntetisk underlag tilpasset gjeldende fallhøyde. Minimum 150 cm ut til alle sider for konstruksjonen. | | | |

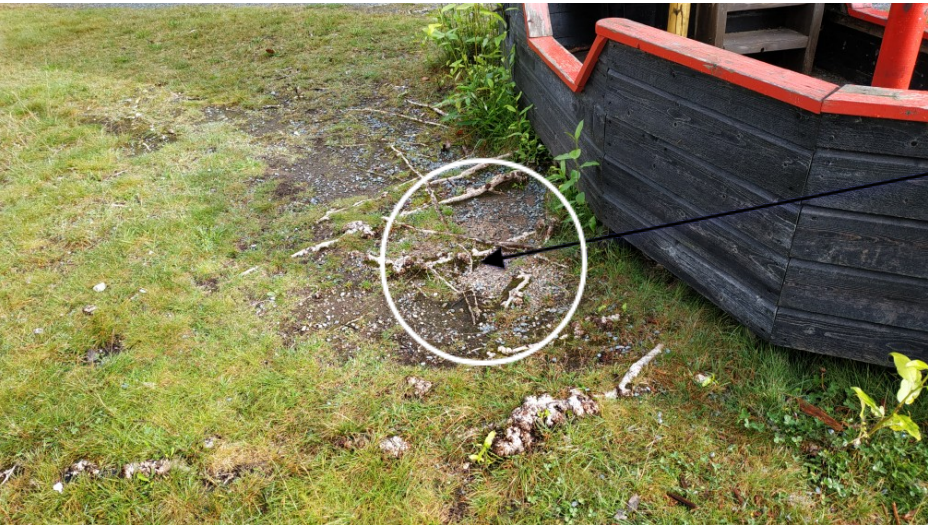
| 5.5 Båt 2 | Installasjons-ID:<br>.005 | Avviks-ID:<br>.005.004 | |

| Bilde som viser samme avvik som foregående, oppstikk av røtter. | | | |

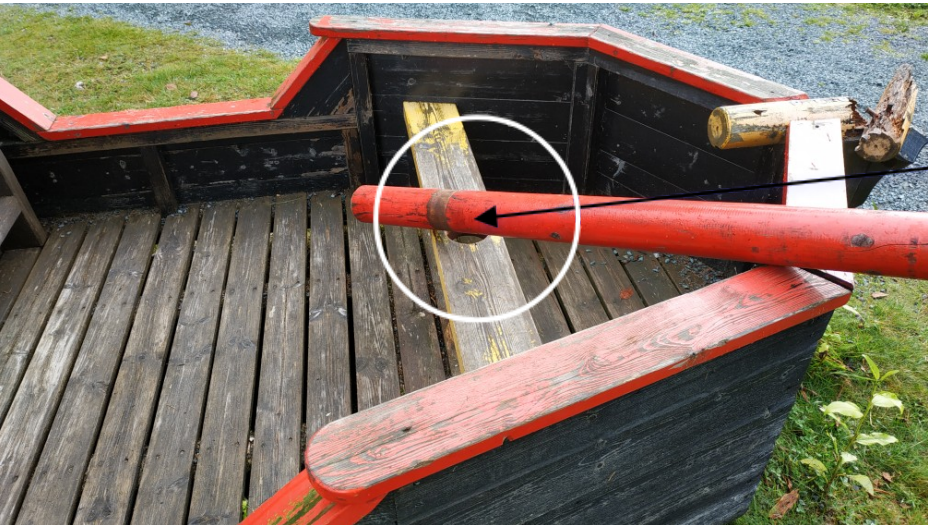
| 5.6 Båt 2 | Installasjons-ID:<br>.005 | Avviks-ID:<br>.005.006 | |

| Rød mast er løs. | | C | 1176-<br>1.4.2.10 |

| Festes. | | | |

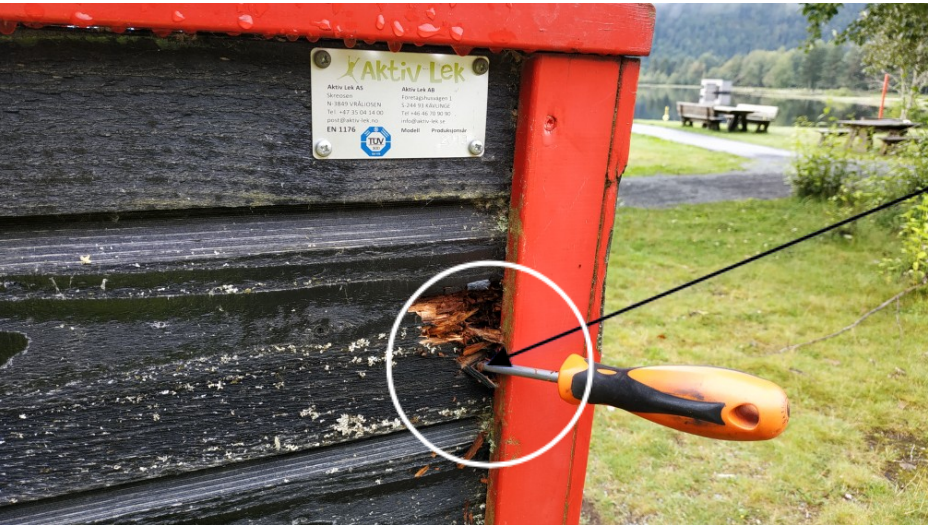
| 5.7 Båt 2 | Installasjons-ID:<br>.005 | Avviks-ID:<br>.005.007 | |

| Det er påvist mindre råteangrep på deler som ikke er bærende (rekkverk). | | C | 1176-7.4.1/<br>-1.4.1/<br>-1.4.2.2 |

| Vurdere utskifting av deler med råteangrep, rekkverk holdes under oppsyn. | | | |
