# Årlig hovedettersyn

Tilstandsvurdering: 15.08.2024

Kunde: **Tokke kommune**  
 Prosjekt: **Byrte barnehage**  
 Prosjekt-ID:  
 Område:  
 Adresse: Mo-Byrtevegen 1644  
 Sted: 3080 Dalen  
 Kontakt:  
 E-post:

## Lekeplassinspektøren AS

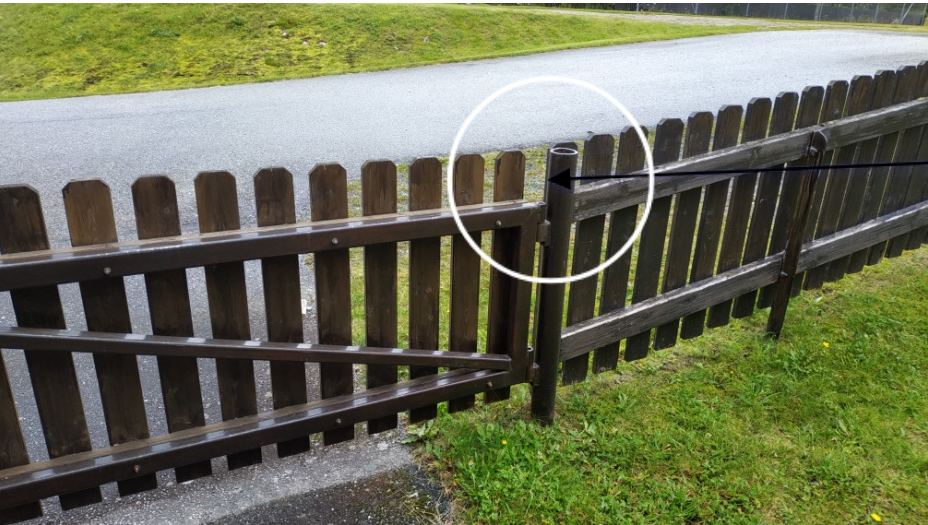
| 1.1 Utemiljø | Installasjons-ID: .001 | Avviks-ID: .001.001 | |

| Porter og gjerder; Fare for kvelning ved fastklemming av hode og hals i åpninger større enn 45 mm, gjelder mellom stående bording (mer enn 60 cm over bakkenivå). Basert på faglig vurdering og antatt stor risiko. | | U1 | Fag / MH§ 7,9 |

| Åpninger avblendes med horisontalt bord (toppbord), eventuelt stående bord justeres slik at åpning blir mindre enn 45 mm. (Dette er i utgangspunktet et krav for lekeapparat iht. FSL/NS 1176). | | | |

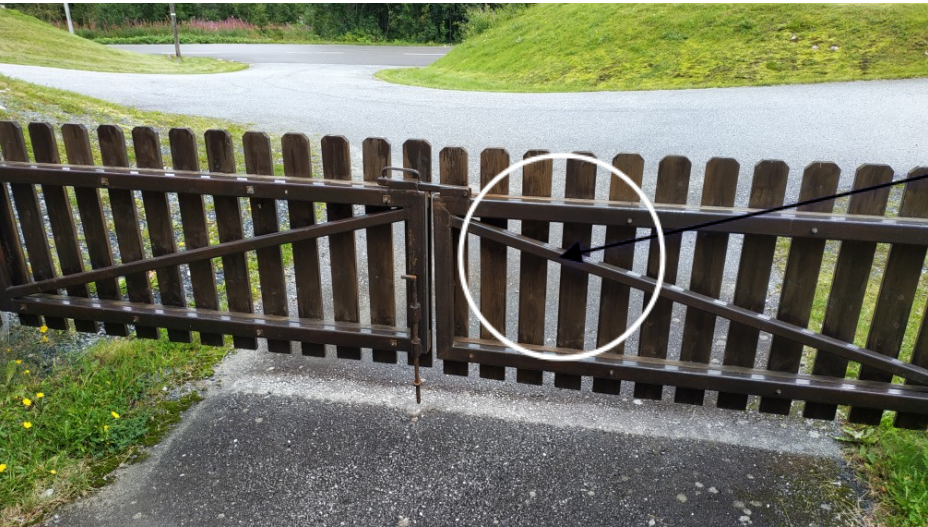
| 1.2 Utemiljø | Installasjons-ID: .001 | Avviks-ID: .001.002 | |

| Port: Skråstag/ spikerslag letter klatring og forsering. | | U3 | MH§7/ Fag |

| Skråstag flyttes til utsiden. Spikerslag tilføres trekantlekt eller lignende. Tiltak vurderes i forhold til risiko. | | | |

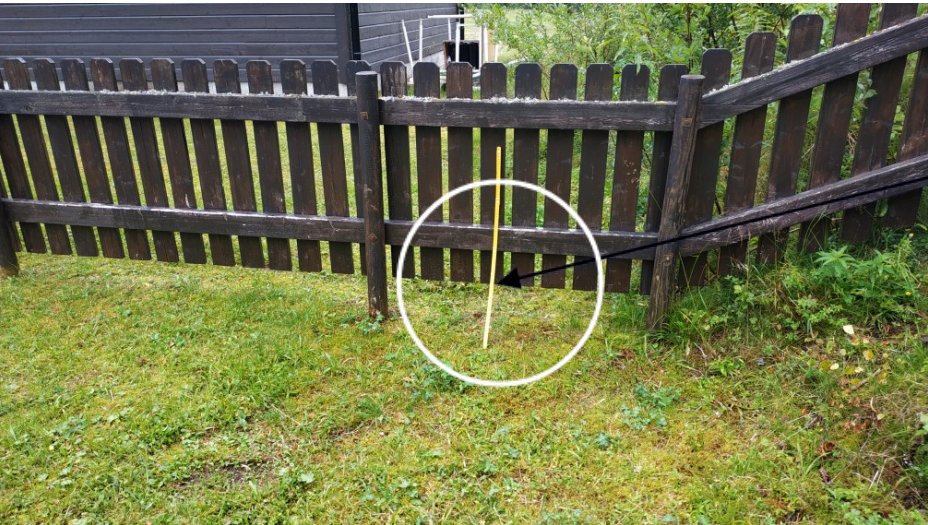
| 1.3 Utemiljø | Installasjons-ID:<br>.001 | Avviks-ID:<br>.001.003 | |

| Gjerde; Det er åpning mellom gjerde og underlag som barn kan forsere større enn 13 cm, gjelder flere steder i uteområdet. | | U3 | Fag / PBL /<br>MH § 7 |

| Åpning mellom gjerde og underlag justeres eller avblendes slik at åpning blir mindre enn 13 cm. Tiltak vurderes i forhold til risiko. | | | |

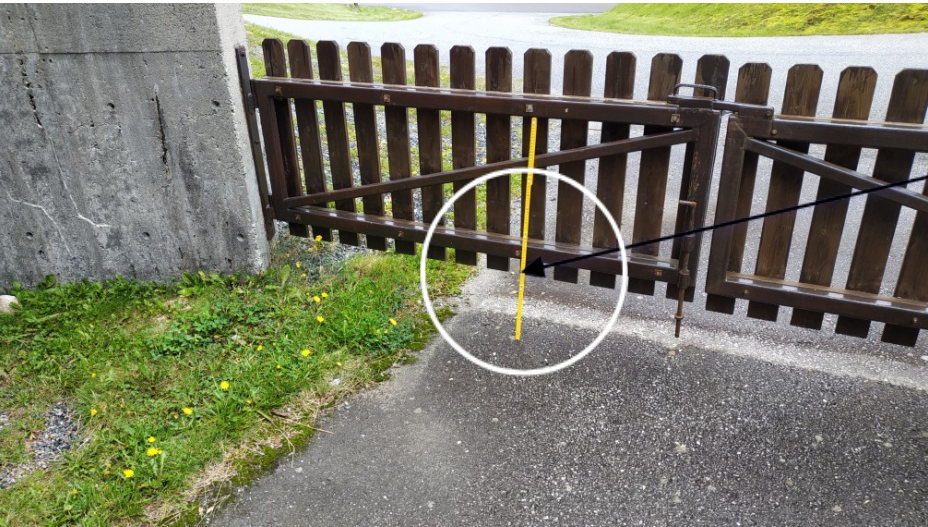
| 1.4 Utemiljø | Installasjons-ID:<br>.001 | Avviks-ID:<br>.001.004 | |

| Det er åpning mellom porter og underlag som barn kan forsere, åpning større enn 13 cm. | | U3 | MH § 7 / Fag |

| Åpning mellom port og underlag justeres eller avblendes slik at den blir mindre enn 13 cm. Tiltak vurderes i forhold til risiko. | | | |

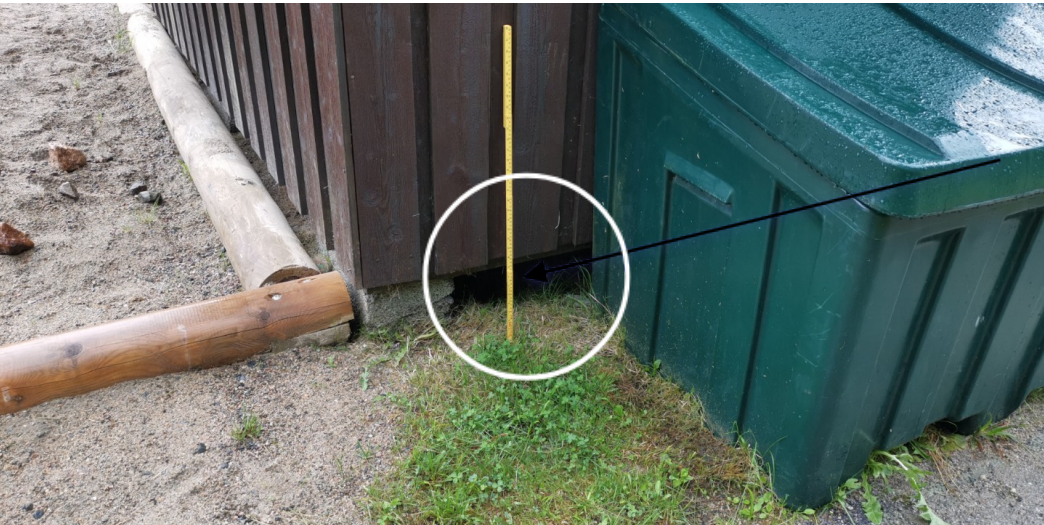
| 1.5 Utemiljø | Installasjons-ID:<br>.001 | Avviks-ID:<br>.001.005 | |

| Adkomst til kryperom under hus / bod / tregulv, åpninger større enn 13 cm.<br>Fare for å bli sittende fast under konstruksjonen. | | L | PBL / MH § 7<br>IKT |

| Åpninger avblendes slik at adkomst ikke er mulig. Risiko, eventuelle tiltak vurderes av ansvarlig. | | | |

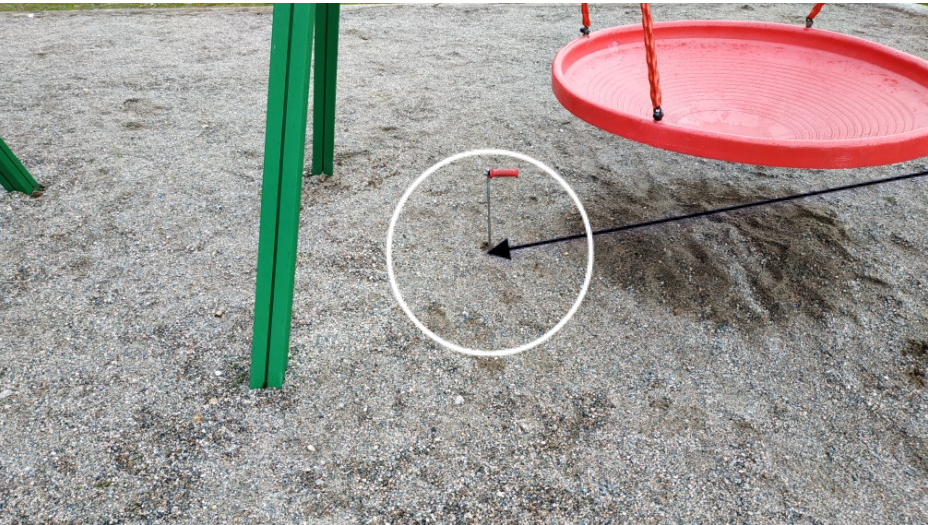
| 2.1 Gruppehuske, aluminium | Installasjons-ID:<br>.002 | Avviks-ID:<br>.002.002 | |

| Fallunderlag er for hardt, sand / grus er komprimert. | | C | 1176-7.8/<br>1.4.2.8.5.2 |

| Sand / grus løses ved fresing, eventuelt utbedres med annen type støtdempende underlag. Areal = 34 m2. | | | |

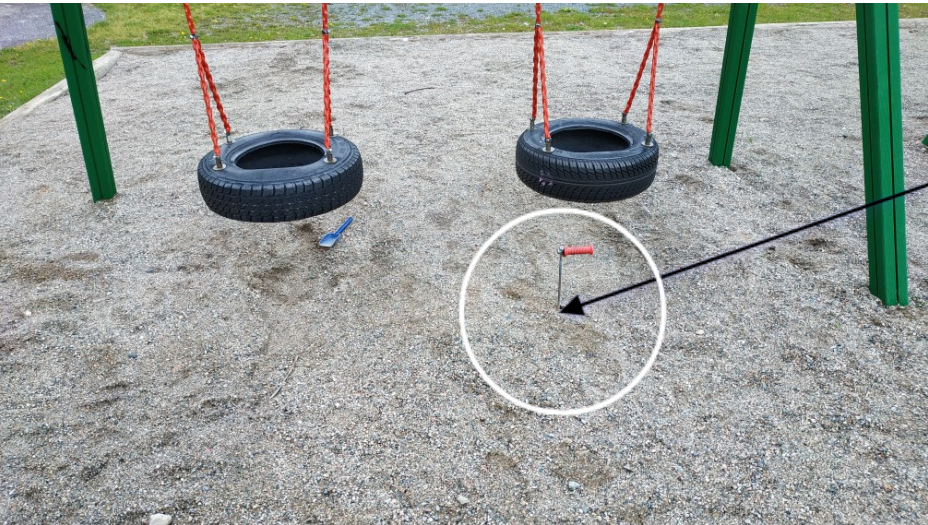
| 3.1 Huskestativ 2 seter, aluminium | Installasjons-ID:<br>.003 | Avviks-ID:<br>.003.003 | |

| Fallunderlag er for hardt, sand / grus er komprimert. | | C | 1176-7.8/<br>1.4.2.8.5.2 |

| Sand / grus løses ved fresing, eventuelt utbedres med annen type støtdempende underlag. Areal = 34 m2. | | | |

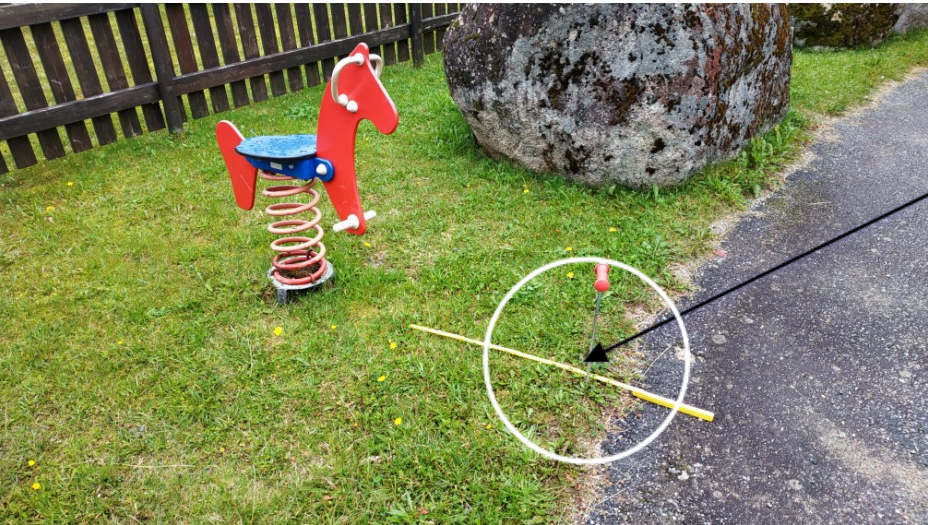
| 5.1 Fjærvippe, dyr | Installasjons-ID: .005 | Avviks-ID: .005.002 | |

| Konstruksjonen har for liten fallsone / støtflate, er mindre enn 100 cm, er 65 cm mot asfalt. | | C | 1176-6.4.10 |

| Fallsone / støtflatens utstrekning etableres fra konstruksjonens ytterste punkt (med belastning) slik at den blir ≥ 100 cm. Vurdere flytting av konstruksjonen. | | | |

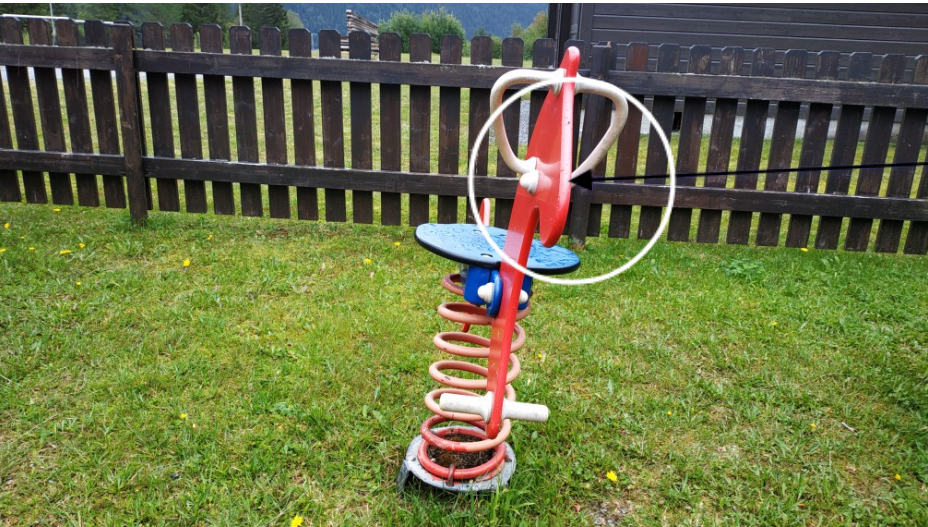
| 5.2 Fjærvippe, dyr | Installasjons-ID: .005 | Avviks-ID: .005.003 | |

| Konstruksjonen er skeiv. | | D | 1176-7.4.1/<br>-1.4.1/<br>-1.4.2.2 |

| Vurdere tiltak i forbindelse med eventuell flytting. | | | |

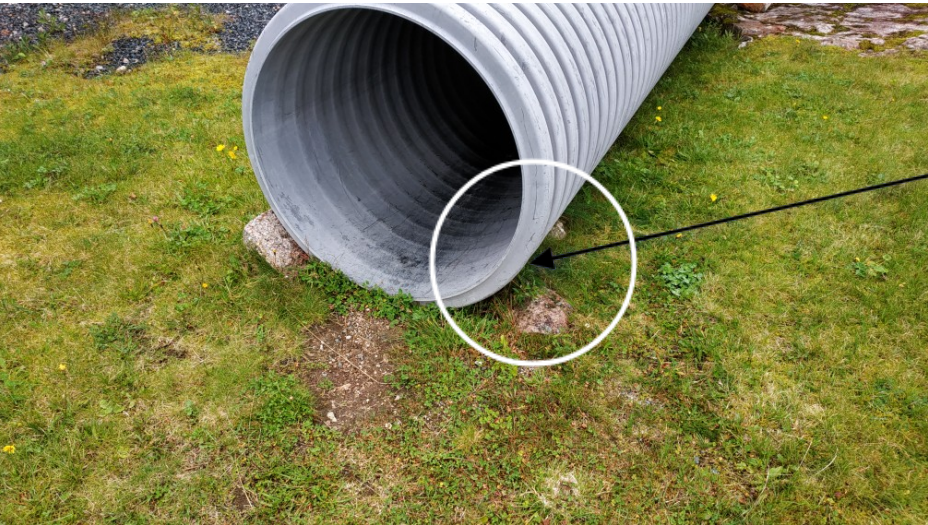
| 7.1 Tunnel | Installasjons-ID:<br>.007 | Avviks-ID:<br>.007.002 | |

| Konstruksjonen er ikke forankret eller fundamentert. | | C | 1176-1.4.2.2 |

| Flyttes og forankres / festes. | | | |

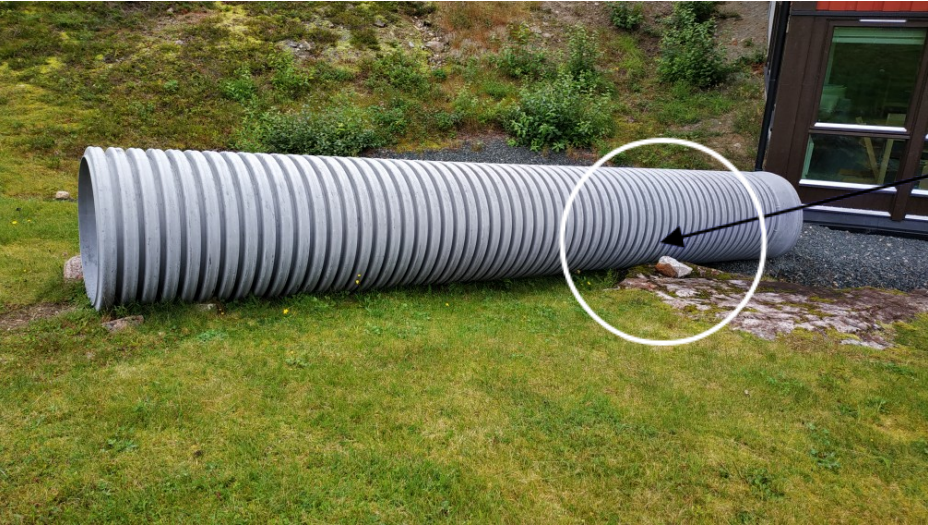
| 7.2 Tunnel | Installasjons-ID:<br>.007 | Avviks-ID:<br>.007.003 | |

| Tunnelens helningsvinkel er for stor, $\geq 15^\circ$ . | | C | 1176-1.4.2.7.4 |

| Tunnelens helningsvinkel justeres ved flytting slik at den er $\leq 15^\circ$ | | | |

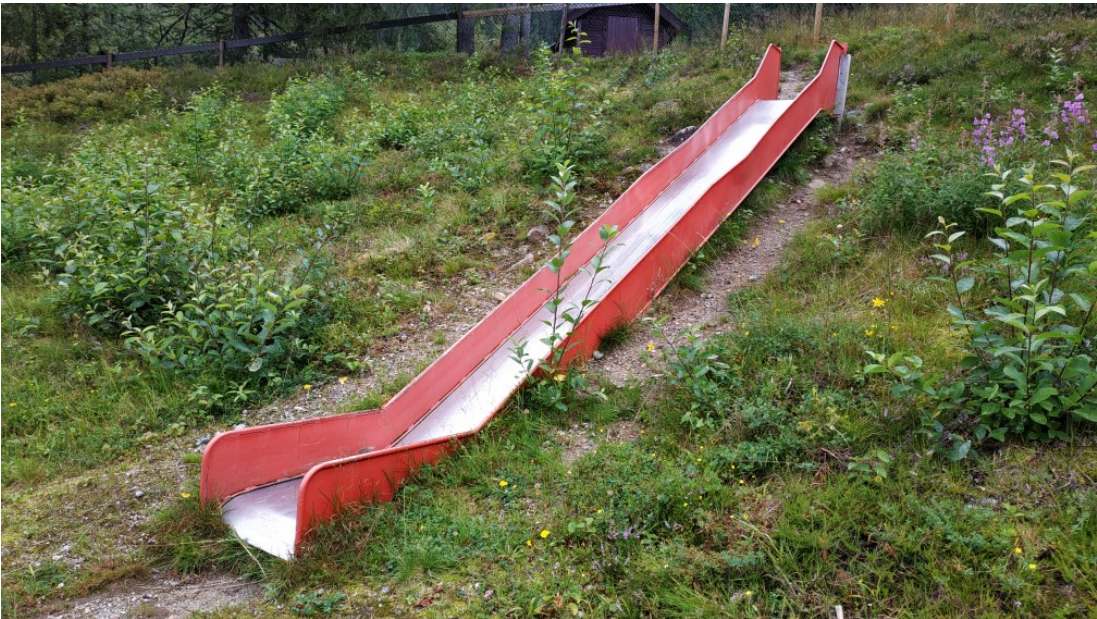
| Avvik | Tiltak | Hjemmel |
|---|---|---|
| Konstruksjonen mangler tilstrekkelig merking. (Ingen sikkerhetsrisiko for brukere). | Konstruksjonen merkes iht. 1176 og FSL. | 1176-1.7.1 |

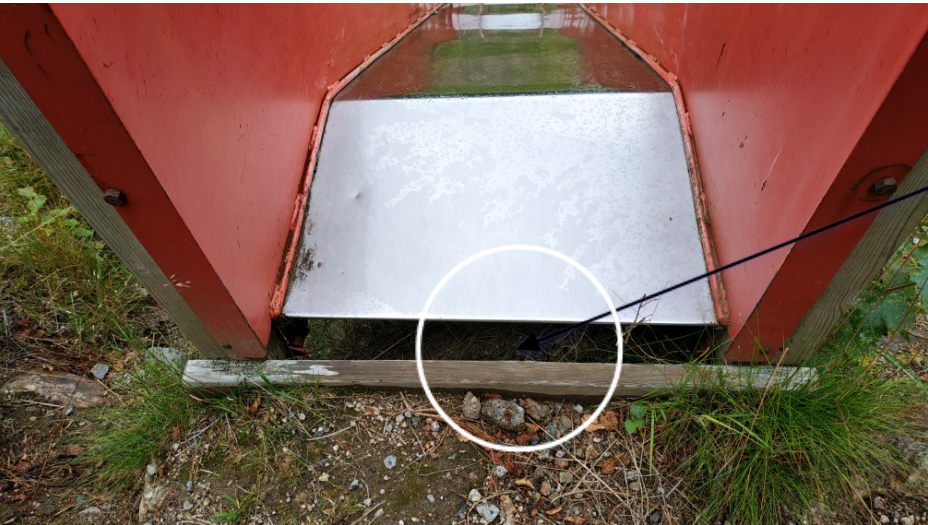
| 8.1 Terrengsklie | Installasjons-ID: .008 | Avviks-ID: .008.002 | |

| Startseksjonen er utformet slik at det kan oppstå situasjonsbetinget fare der bein og armer kan bli fastklemt. | | B | 1176-1.4.2.7.1 |

| Åpning mellom planke og skliflate avblendes med lekt eller lignende. | | | |

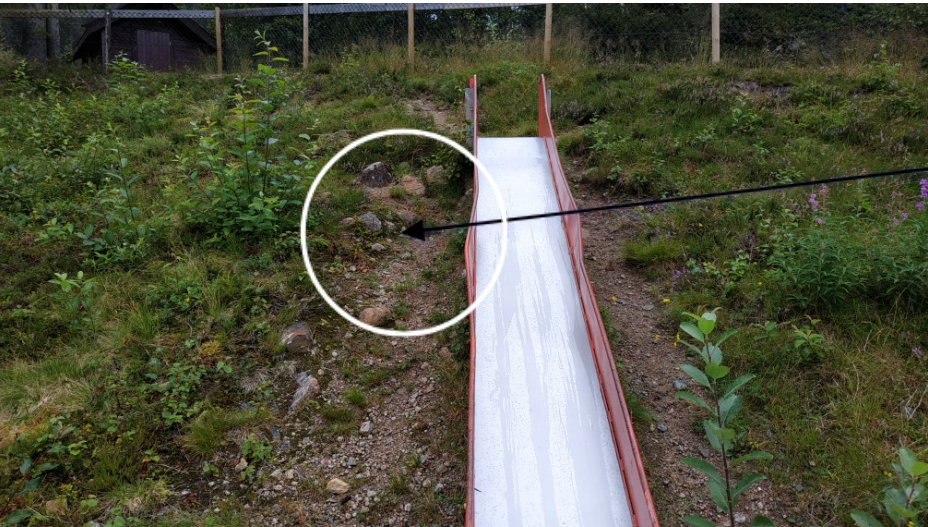
| Støtdempende underlag langs siden på sklien er ikke tilstrekkelig. Underlag består av komprimerte masser med oppstikkende steiner. | | B | 1176-3.4.8/-1.4.2.8.5.2 |

| Fallunderlag etableres iht. NS-EN1176. Steiner overdekkes med støtdempende gummimatter eller lignende, minimum 100 cm til hver side for sklie. Støtdempende underlag skal tilsvare kritisk fallhøyde på minimum 100 cm. | | | |

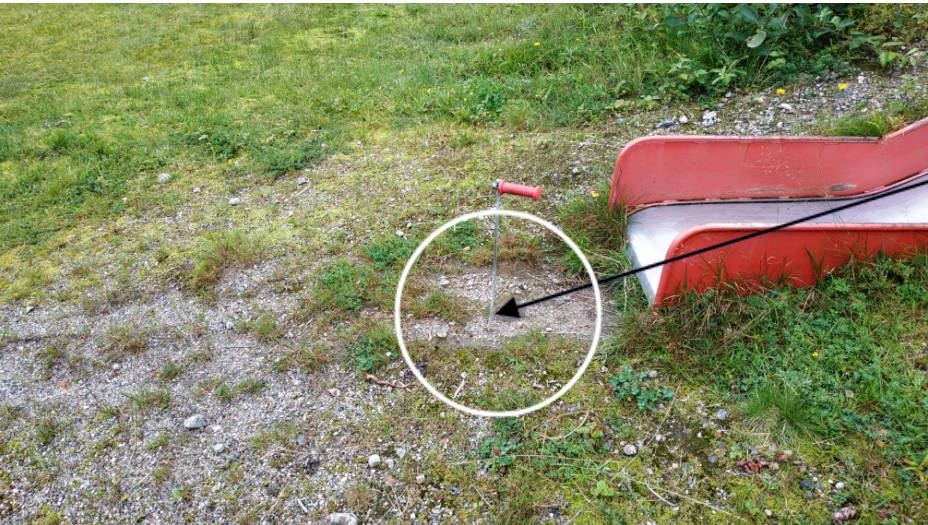
| Sklien mangler tilstrekkelig fallunderlag ved avslutningsseksjonen. Underlag består av komprimerte grusmasser og stein. | | C | 1176-3.4.8/-1.4.2.8.5.2 |

| Fallunderlag etableres iht. NS-EN1176. Etterfylle slik at lagtykkelse blir minimum 30 cm for løst partikkelmateriale, eventuelt montere støtdempende syntetisk underlag. Støtdempende underlag skal tilsvare kritisk fallhøyde på minimum 100 cm. Utstrekning skal være minimum 200 cm ut fra, og 100 cm til hver side for avslutningsseksjonen. | | | |

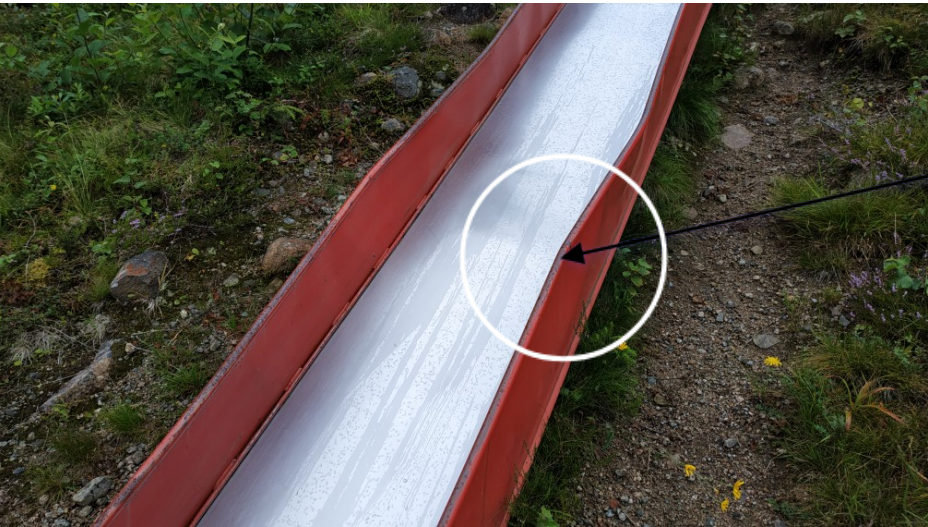
| 8.4 Terrengsklie | Installasjons-ID: .008 | Avviks-ID: .008.008 | |

| Skliens bredde varierer pga bulker i sidevern. | | C | 1176-3.4.3.3 |

| Ujevne sidevern rettes. | | | |

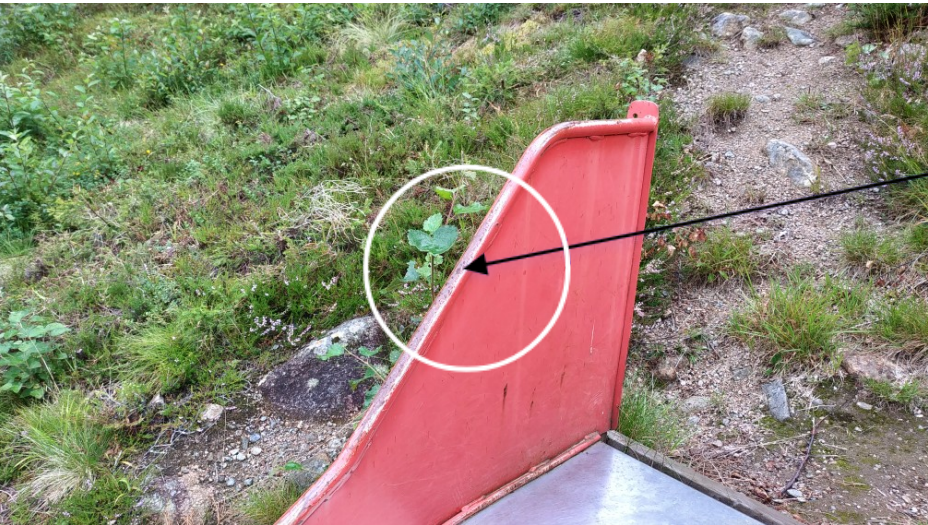
| 8.5 Terrengsklie | | Installasjons-ID:<br>.008 | | Avviks-ID:<br>.008.005 | |

| Sidevern har slitasje på lakkerte overflater, fare for frost skader. | | | | C | FSL §6 |

| Isoleres med lakk eller annen overdekking. Tiltak vurderes i forhold til risiko. | | | | | |
