# Årlig hovedettersyn

Tilstandsvurdering: 15.08.2024

Kunde: **Tokke kommune**  
 Prosjekt: **Dalen barnehage**  
 Prosjekt-ID:  
 Område:  
 Adresse: Norigardsvegen 21  
 Sted: 3880 Dalen  
 Kontakt:  
 E-post:

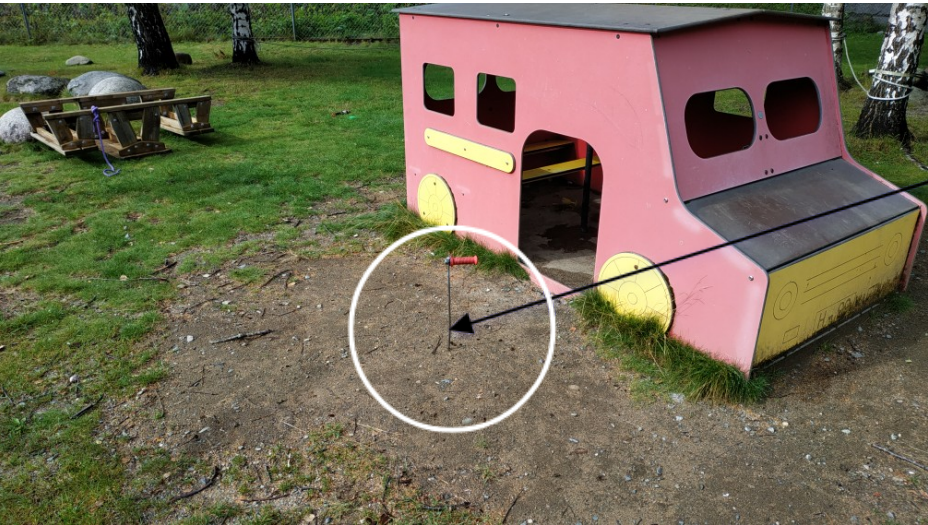
| 2.1 Bil 1 | Installasjons-ID: .002 | Avviks-ID: .002.002 | |

| Fallunderlag av gress er ikke tilfredsstillende vedlikeholdt, manglende falldempende egenskaper. Tak er tilgjengelig, fallhøyde = 130 cm. | | C | 1176-1.4.2.8.5.2 |

| Nytt gressunderlag opparbeides, eventuelt med gressarmeringsmatter, utstrekning minimum 150 cm ut fra konstruksjonen på alle sider. | | | |

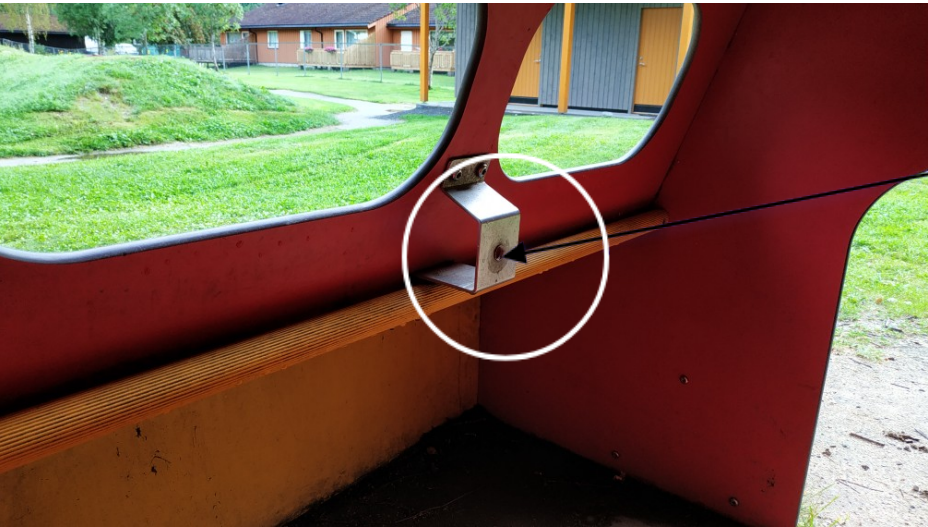
| 2.2 Bil 1 | Installasjons-ID: .002 | Avviks-ID: .002.003 | |

| Ratt mangler. | | D | 1176-7.4.1/-1.4.1/-1.4.2.2 |

| Vurdere montering av nytt ratt. | | | |

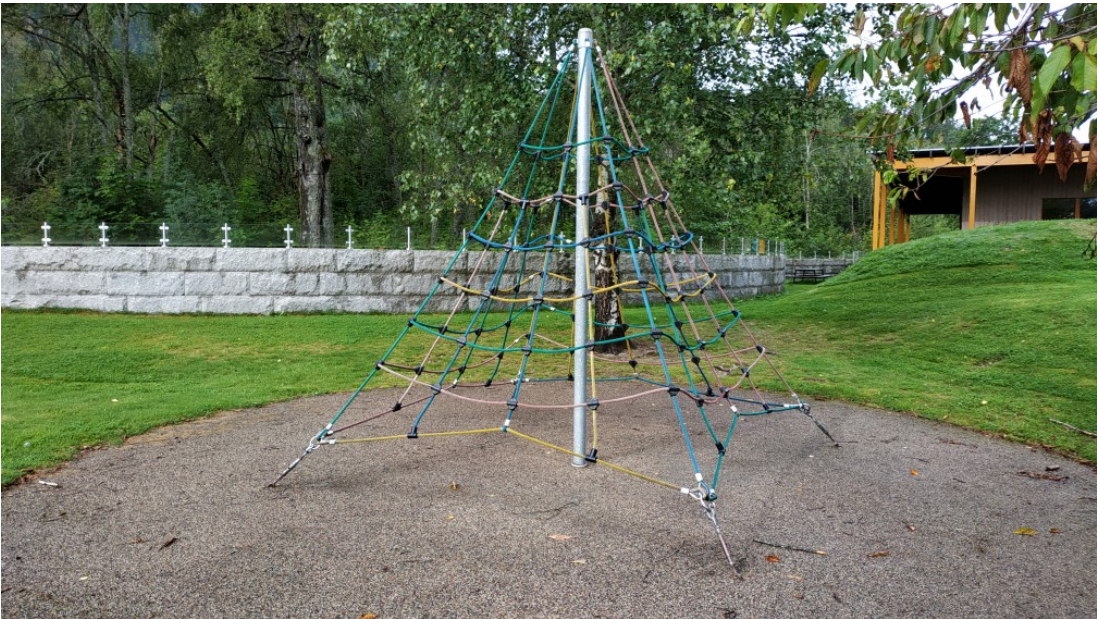
| Post 4 | |

| Avvik | Tiltak | Hjemmel |
|---|---|---|
| Konstruksjonen mangler tilstrekkelig merking. (Ingen sikkerhetsrisiko for brukere). | Konstruksjonen merkes iht. 1176 og FSL. | 1176-1.7.1 |

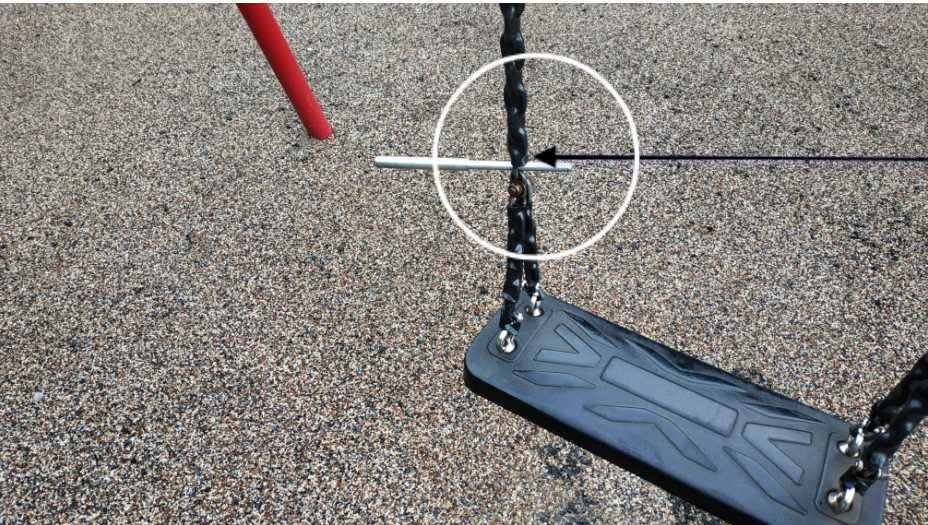
| 6.1 Huskestativ 3 seter, stål 1 | Installasjons-ID: .006 | Avviks-ID: .006.003 | |

| Kjetting har for stor åpning (et eksponert ledd ned mot setet). Åpning er større enn 8,6 mm. Farlig åpning for fingre, fare for brudd og avrivning. | | B | 1176-1.4.2.13 |

| Kjetting avblendes med plaststrømpe eller lignende. Åpning i kjetting skal være mindre enn 8,6 mm. | | | |

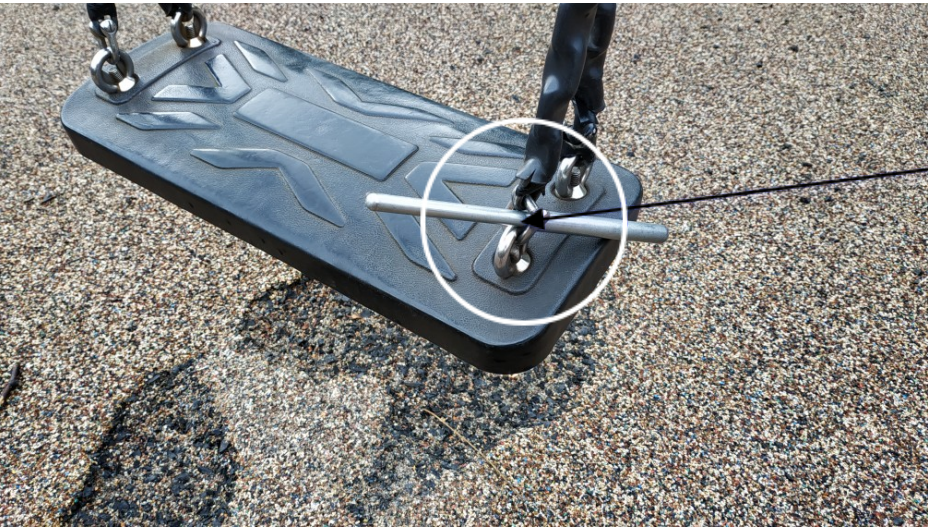
| 6.2 Huskestativ 3 seter, stål 1 | Installasjons-ID: .006 | Avviks-ID: .006.004 | |

| Koblinger i kjettinger har feil åpninger. (Kobling skal være større enn 12 mm eller mindre enn 8,6 mm). Fare for brudd og avrivning av finger. Gjelder begge plankeseter. | | B | 1176-1.4.2.13 |

| Koblinger avblendes med plaststrømpe eller lignende, eventuelt skiftes. | | | |

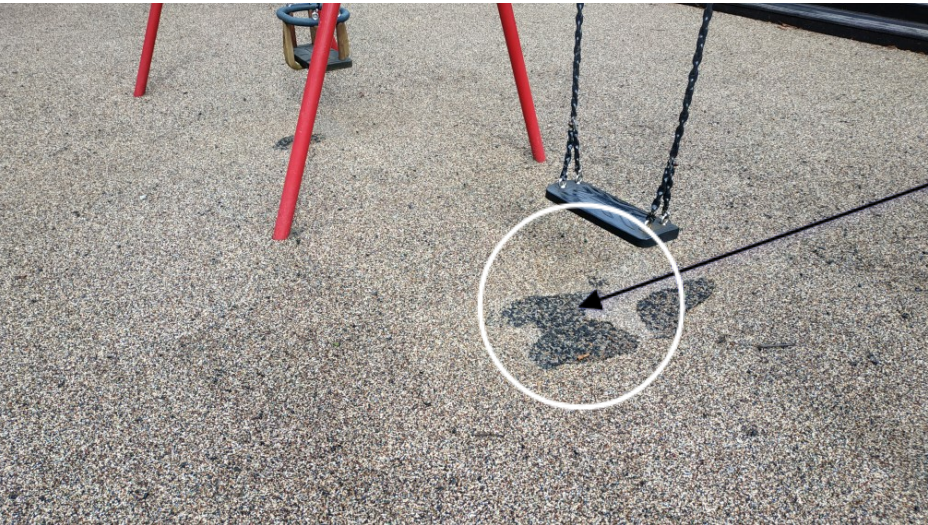
| 6.3 Huskestativ 3 seter, stål 1 | Installasjons-ID:<br>.006 | Avviks-ID:<br>.006.002 | |

| Fallunderlag av syntetisk materiale er slitt i topplag, støtdempende egenskaper er ikke nedsatt. | | D | 1176-1.4.2.8.5 |

| Vurdere utbedring for å forhindre ytterligere skader. | | | |

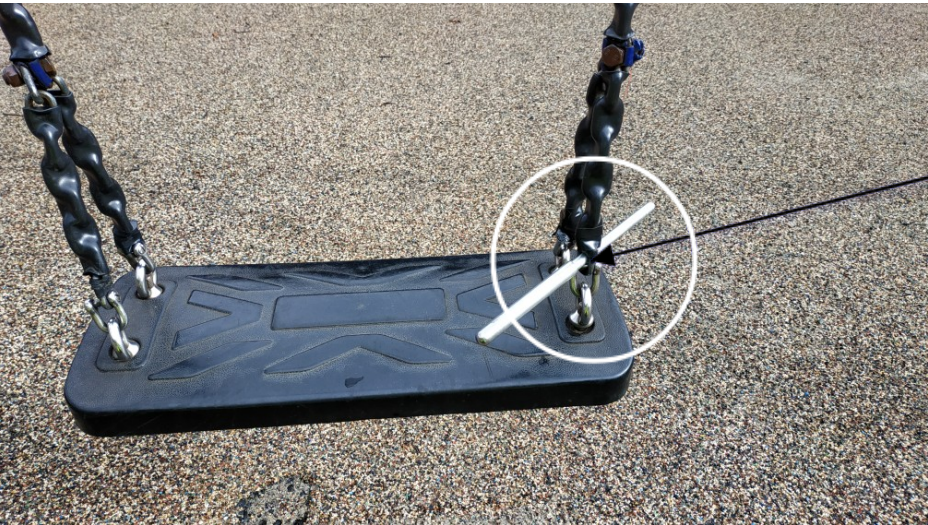
| 7.1 Huskestativ 3 seter, stål 2 | Installasjons-ID: .007 | Avviks-ID: .007.002 | |

| Kjettinger har for store åpninger, større enn 8,6 mm. Fare for brudd og avrivning av finger. Gjelder eksponerte ledd ned mot seter. | | B | 1176-1.4.2.13 |

| Kjettinger avblendes med plaststrømpe eller lignende, eventuelt skites. Åpninger i kjetting skal være mindre enn 8,6 mm. | | | |

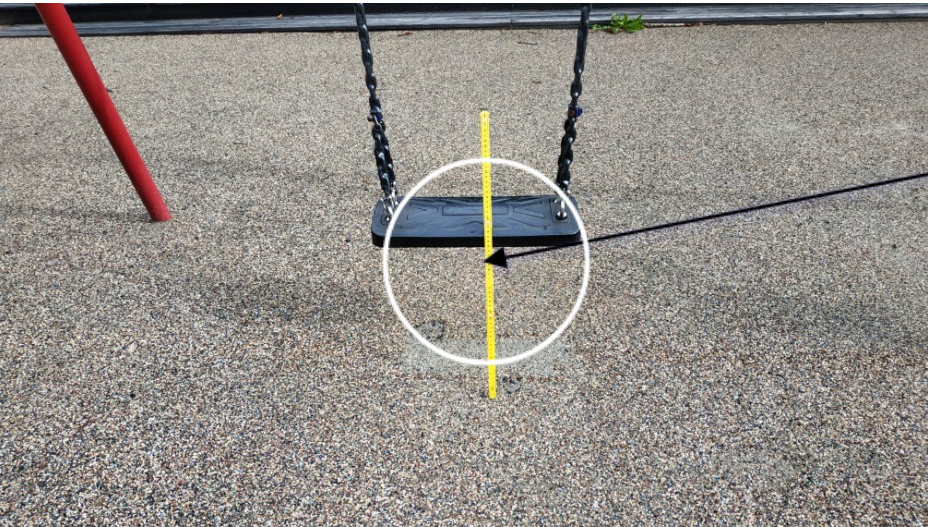
| 7.2 Huskestativ 3 seter, stål 2 | Installasjons-ID: .007 | Avviks-ID: .007.004 | |

| Et huskesete er montert for lavt, mindre enn 35 cm fra setet til bakkenivå. | | B | 1176-2.4.2 |

| Setet heves til ≥ 35 cm (målt fra bakkenivå til underkant sete). | | | |

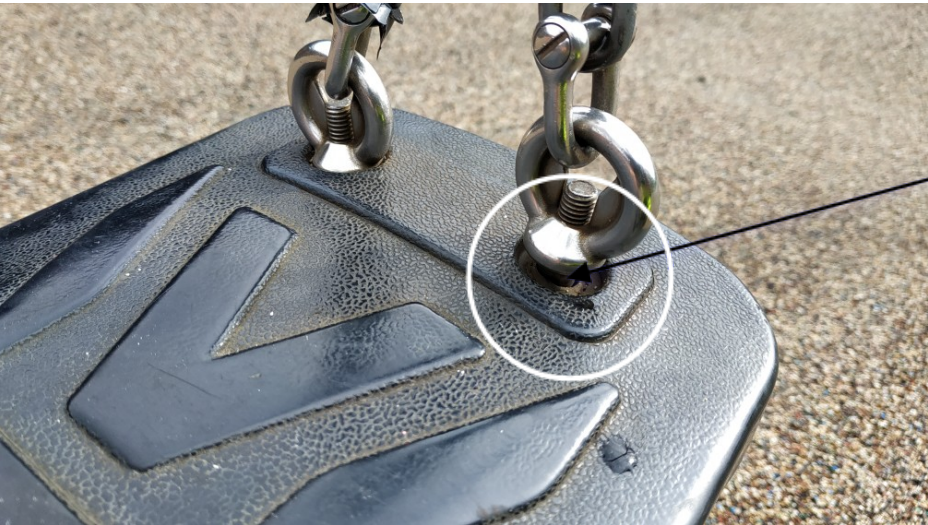
| 7.3 Huskestativ 3 seter, stål 2 | Installasjons-ID:<br>.007 | Avviks-ID:<br>.007.003 | |

| Løse festemidler (øyebolt) i innfesting av et sete. | | C | 1176-<br>1.4.2.10/<br>-7.8.2.6 |

| Festemidler ettertrekkes. | | | |

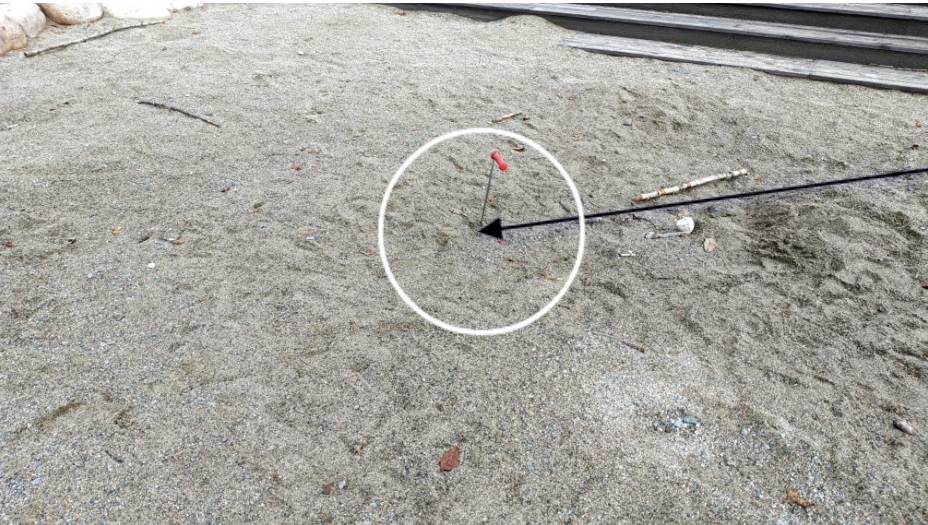
| 8.1 Sandkasse 1 | Installasjons-ID:<br>.008 | Avviks-ID:<br>.008.002 | |

| Sandnivå er lavt og sand inneholder mye fremmedelementer (stein, røtter mm). | | D | Fag |

| Vurdere utskifting eller rensing og etterfylling slik at sandnivå blir minimum 30 cm. Areal = 65 m2. | | | |

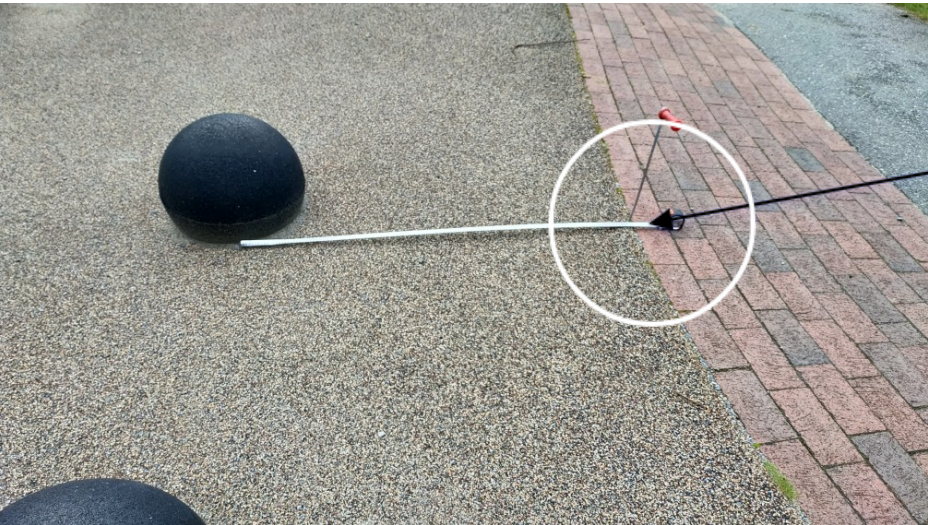
| 11.1 Balanse lek, kuler | Installasjons-ID:<br>.011 | Avviks-ID:<br>.011.002 | |

| Støtflaten / fallsones utstrekning er mindre enn 150 cm, er fra 140 cm.<br>Fallhøyde = 35 cm. | | C | 1176-<br>1.4.2.8.2.4/5 |

| Støtflaten / fallsone bør vurderes utvidet til minimum 150 cm. Det er liten risiko for fallskader, vurder om avvik kan aksepteres. | | | |

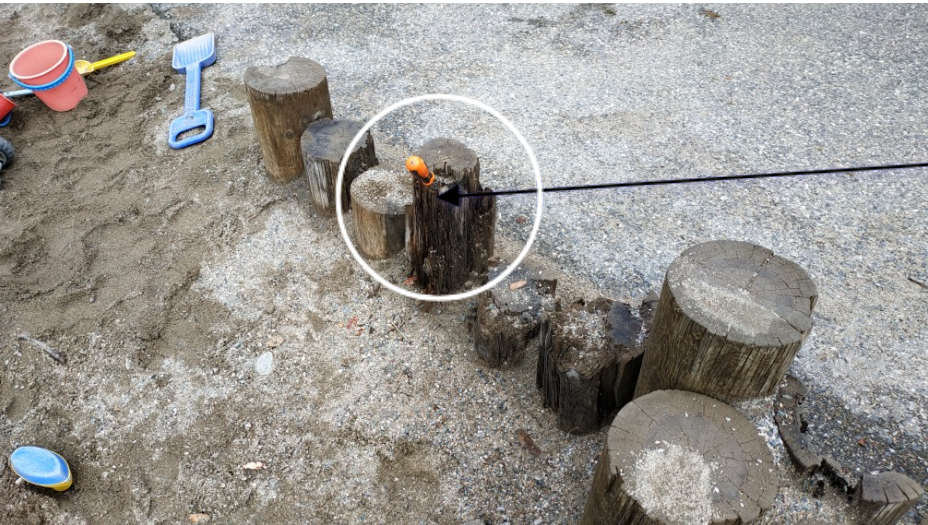
| 13.1 Sandkasse 2 | Installasjons-ID:<br>.013 | Avviks-ID:<br>.013.002 | |

| Deler av kanter har råteskader. | | C | 1176-7.4.1 |

| Vurdere utskifting av deler med råteskader. | | | |
