# Årlig hovedettersyn

Tilstandsvurdering: 15.08.2024

Kunde: **Tokke kommune**  
 Prosjekt: **Høydalsmo barnehage**  
 Prosjekt-ID:  
 Område:  
 Adresse: Lårdalsvegen 668  
 Sted: 3891 Høydalsmo  
 Kontakt:  
 E-post:

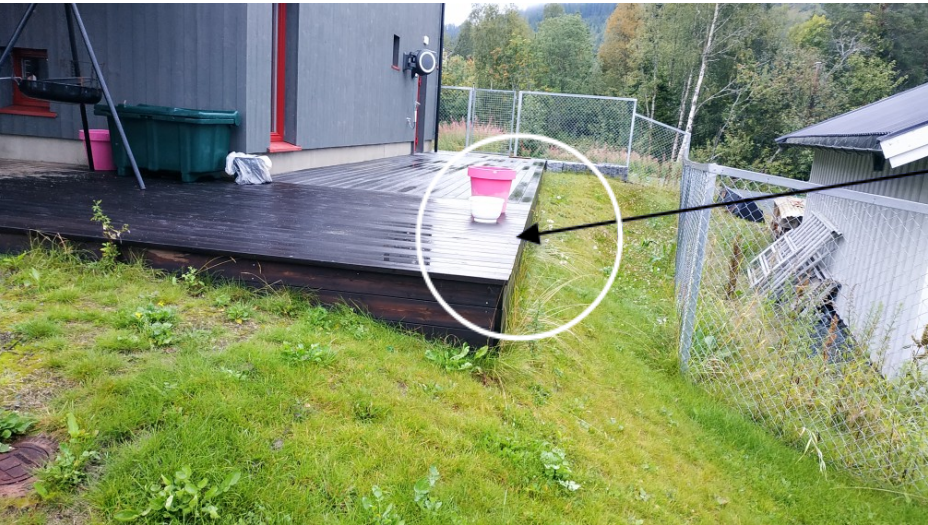
| 1.1 Utemiljø | Installasjons-ID: .001 | Avviks-ID: .001.002 | |

| Veranda/ treplattung mangler rekkverk, fallhøyde = 100 cm Fare for fallskader mot gjerdet. | | U3 | MH § 8/ Fag |

| Vurdere montering av rekkverk på deler av veranda. | | | |

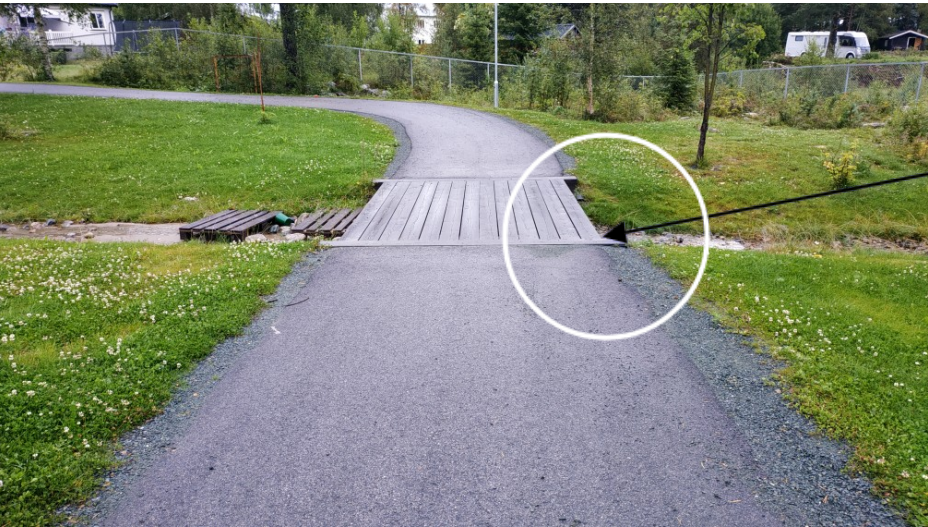
| 1.2 Utemiljø | Installasjons-ID: .001 | Avviks-ID: .001.003 | |

| Bro i asfaltert sykkelvei har ikke sikring / rekkverk fare for fallskader i forbindelse med sykling ol. Fallhøyde = 50 cm, underlag er kulestein. | | U3 | Fag / MH § 7 |

| Montere rekkverk på bro eller lage hindringer i bakken for å redusere fart. Risiko, eventuelle tiltak vurderes av ansvarlig. | | | |

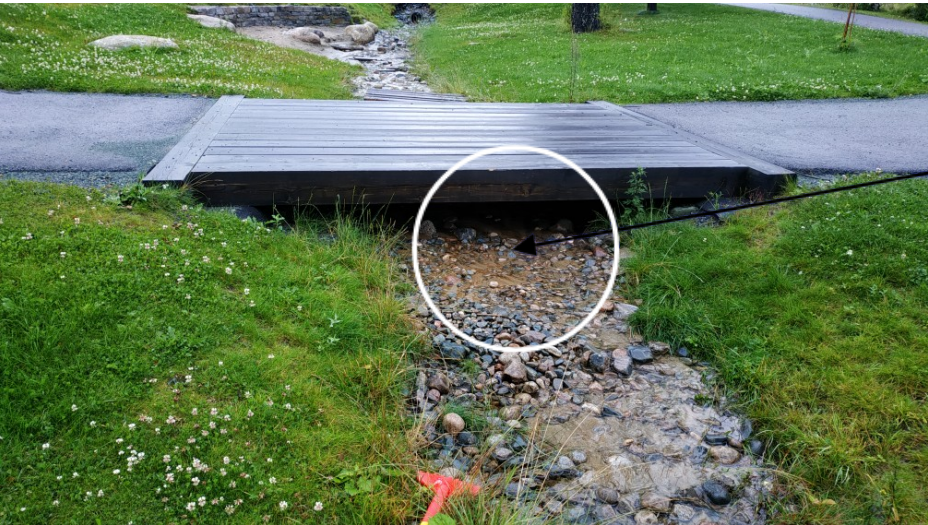
| 1.3 Utemiljø | Installasjons-ID:<br>.001 | Avviks-ID:<br>.001.004 | |

| Bilde som viser samme situasjon, avvik som foregående fra andre siden. | | | |

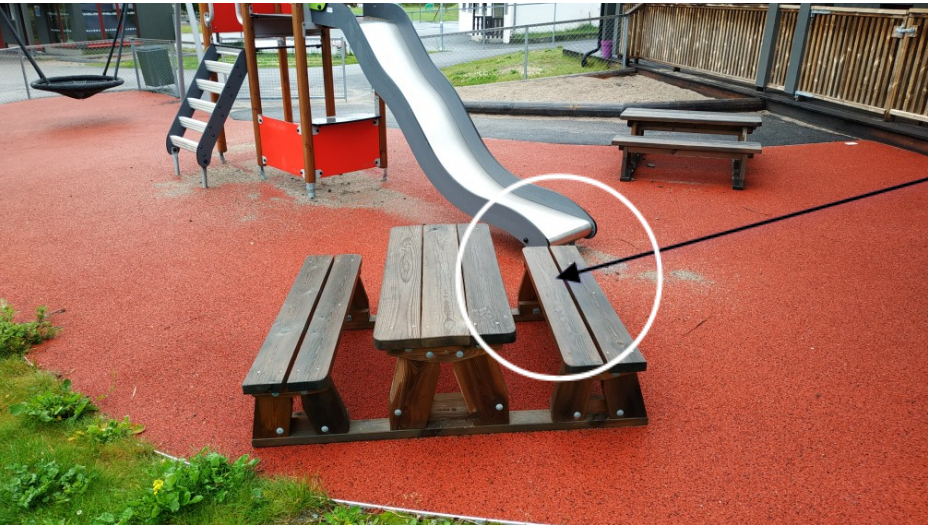
| 10.1 Lekehus m/sklie | Installasjons-ID: .020 | Avviks-ID: .020.002 | |

| Fare for fallskader: Støtflatens overflate inneholder fremmedelementer (benker). | | C | 1176-1.4.2.8.5.1 |

| Fremmedelementer flyttes (rutiner for ettersyn av støtflate / fallsone bør utarbeides). | | | |

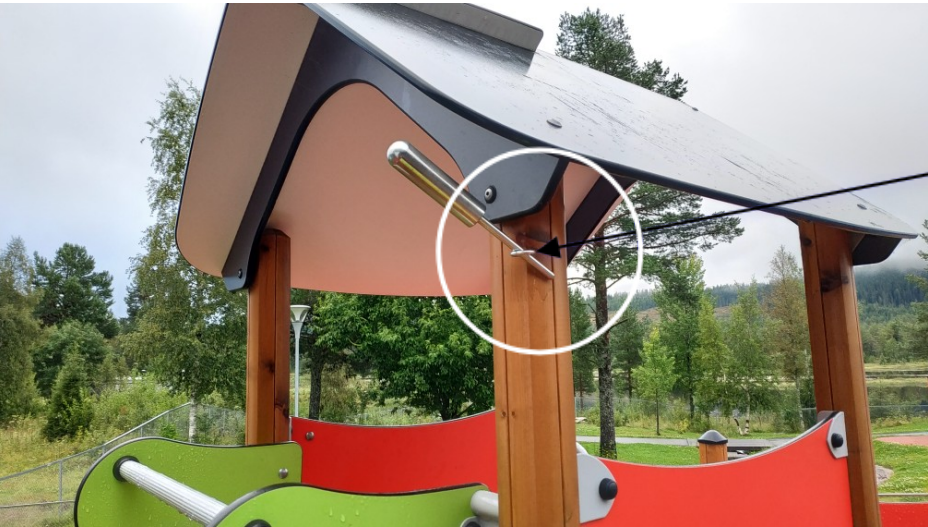
| 10.2 Lekehus m/sklie | Installasjons-ID: .020 | Avviks-ID: .020.003 | |

| Farlig åpning for fingre, fare for brudd og avrivning, åpning mellom 8 – 25 mm i påmontert øyeskrue for solseil. | | C | 1176-1.4.2.7.6 |

| Avblendes med plastpropper når den ikke er i bruk, eventuelt fjernes. | | | |
