# Årlig hovedettersyn

Tilstandsvurdering: 15.08.2024

Kunde: **Tokke kommune**  
 Prosjekt: **Tokke skule**  
 Prosjekt-ID:  
 Område:  
 Adresse: Storvegen 211  
 Sted: 3080 Dalen  
 Kontakt:  
 E-post:

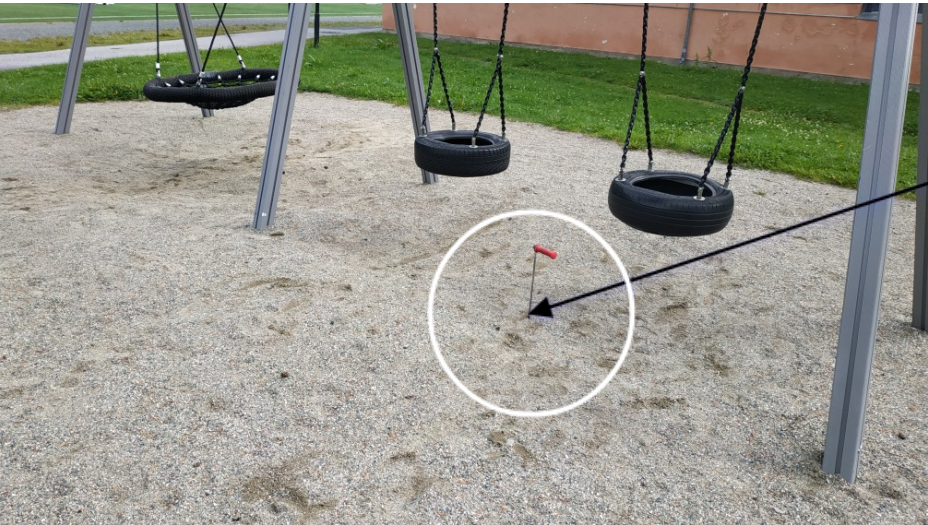
| 2.1 Huskestativ 3 seter, aluminium | Installasjons-ID: .002 | Avviks-ID: .002.002 | |

| Fallunderlag er for hardt, grus er komprimert. Fallhøyde = 145 cm. | | C | 1176-7.8/1.4.2.8.5.2 |

| Grus løses ved fresing, eventuelt utbedres med annen type støtdempende underlag. Areal = 55 m2. | | | |

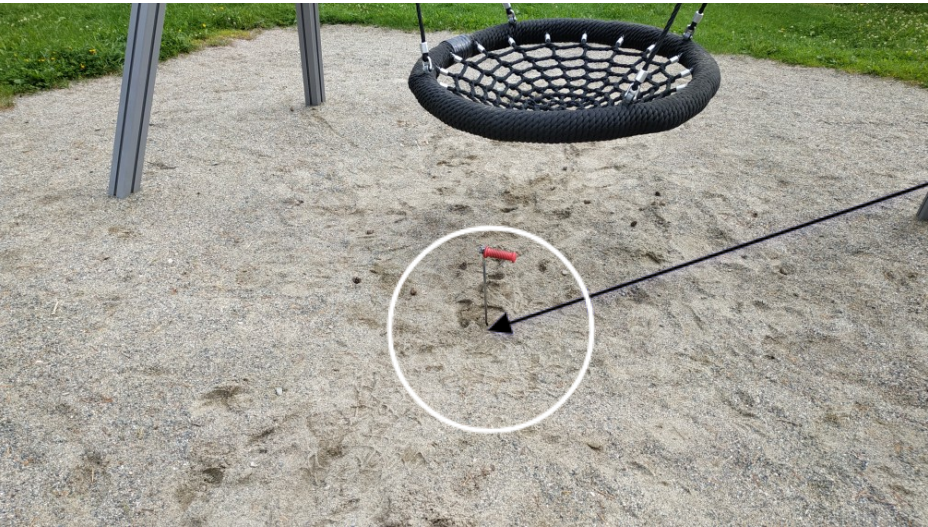
| 2.2 Huskestativ 3 seter, aluminium | Installasjons-ID: .002 | Avviks-ID: .002.003 | |

| Behov for etterfylling av støtdempende underlag (grus) i slitasjefelter under huskeseter. Lagtykkelse er fra 20 cm. | | C | 1176-1-4.2.8.5.2 |

| Etterfyller slik at lagtykkelsen blir minimum 30 cm. | | | |

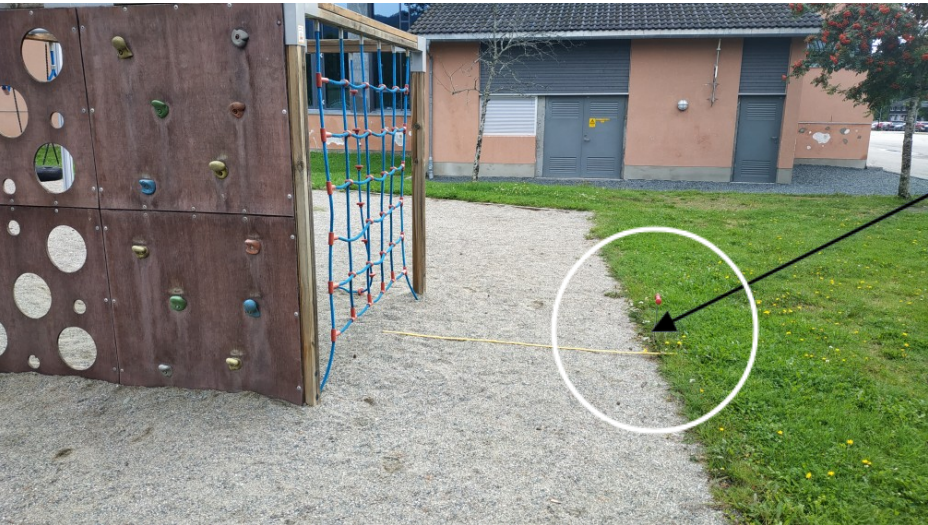
| Støtflatens utstrekning er for liten, er fra 170 cm. Fallhøyde = 210 cm. Gjelder en side, mot skolebygning. | | C | 1176-1.4.2.8.2.4 |

| Støtflatens utstrekning bør utvides til minimum 190 cm. Støtdempende underlag opparbeides minimum 40 cm lagtykkelse eller syntetisk underlag (plen/gress har ikke tilstrekkelig støtdempende egenskaper for gjeldende fallhøyde). Tiltak vurderes i forhold til risiko. | | | |

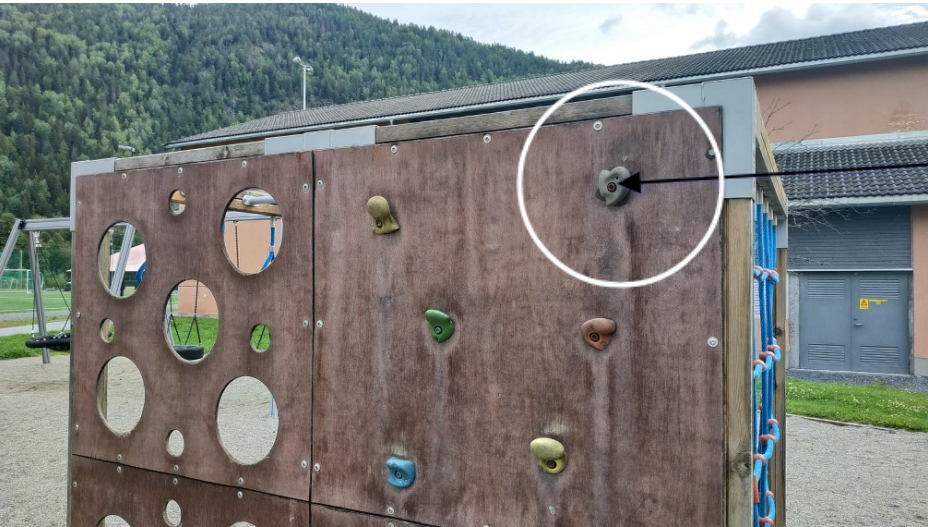
| 3.2 Klatrestativ | Installasjons-ID:<br>.003 | Avviks-ID:<br>.003.003 | |

| Løse festemidler (skruer og bolter) i innfestinger til klatregrep. | | C | 1176-1.4.2.10/-7.8.2.6 |

| Festemidler ettertrekkes. | | | |

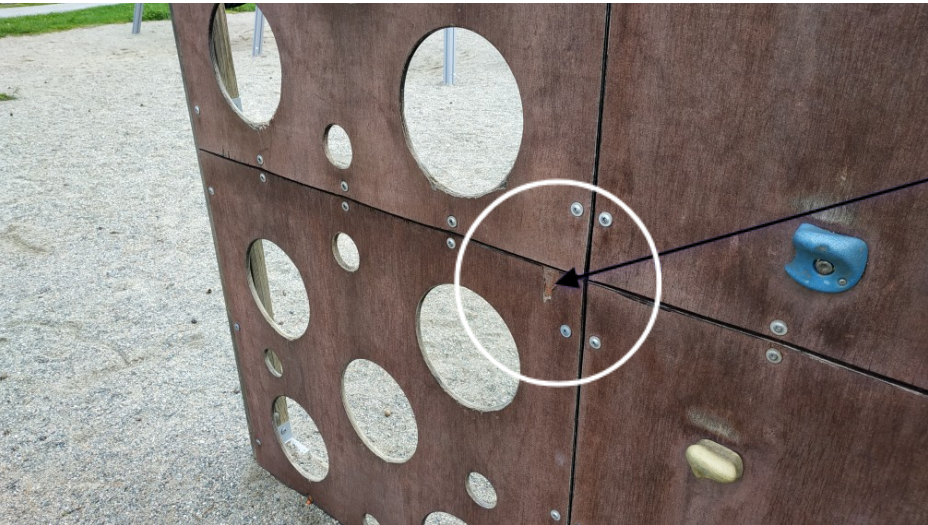
| 3.3 Klatrestativ | Installasjons-ID:<br>.003 | Avviks-ID:<br>.003.004 | |

| Treverk i en klatrevegg er oppfliset. Fare for kuttskader. | | C | 1176-1.4.2.5/<br>4.1.3 |

| Pusses og overflatebehandles. Tiltak vurderes i forhold til risiko. | | | |

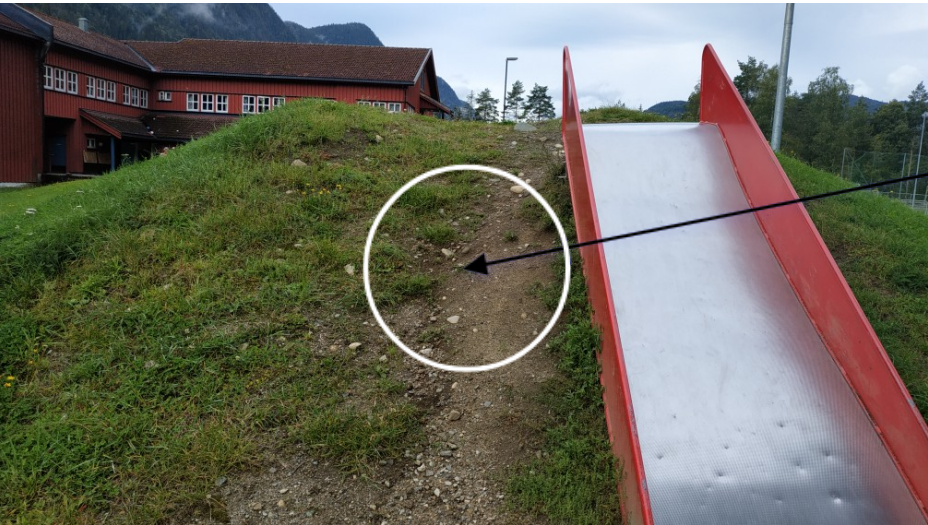
| Underlag langs en side av sklien består av komprimerte jordmasser med oppstikkende steiner. | | C | 1176-3.4.8/<br>-1.4.2.8.5.2 |

| Oppstikkende elementer fjernes, eventuelt overdekkes med støtdempende gummmatter eller lignende. Støtdempende underlag skal tilsvare kritisk fallhøyde på minimum 100 cm. Utstrekning skal være minimum 100 cm til hver side for sklie. | | | |

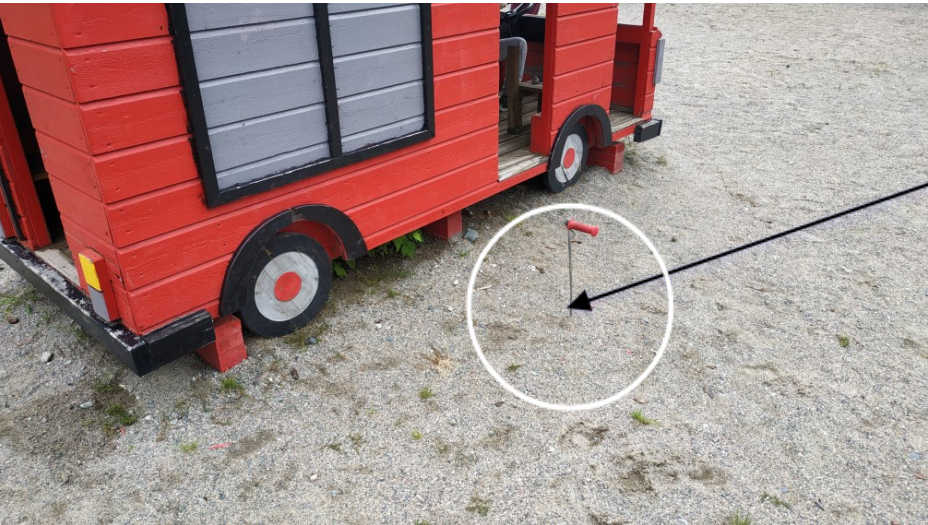
| Støtdempende underlag tilsvarer ikke fallhøyde. Fallhøyde = 160 cm (tak er tilgjengelig). Underlag består av komprimerte grusmasser. | | C | 1176-1.4.2.8.5.2 |

| Støtdempende underlag etableres iht. NS-EN 1176-1. Utsjaktning og utlegg av støtsand minimum 30 cm lagtykkelse (eller syntetisk støtdempende underlag tilpasset gjeldende fallhøyde) utstrekning skal være minimum 150 cm ut til alle sider for konstruksjonen. | | | |

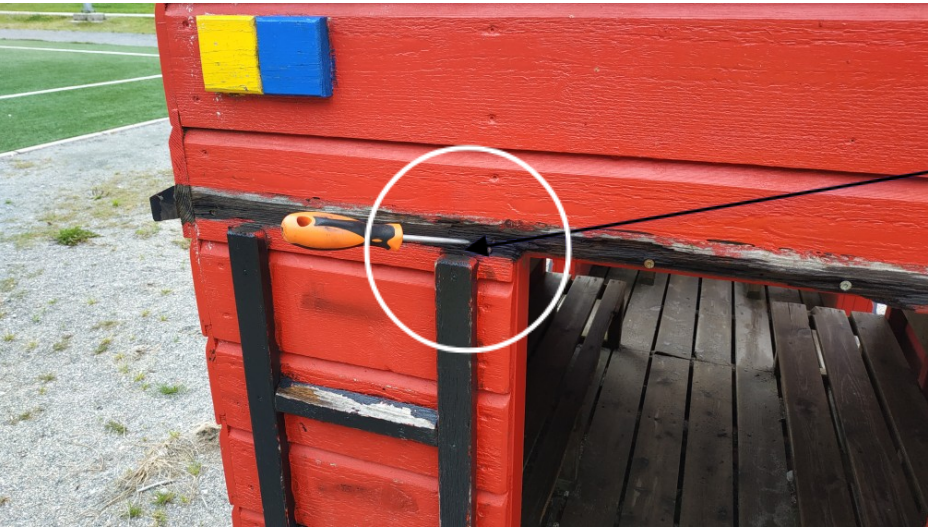
| 5.2 Brannbil | Installasjons-ID:<br>.007 | Avviks-ID:<br>.007.003 | |

| Det er påvist mindre råteangrep på deler som ikke er bærende. | | C | 1176-7.4.1/-1.4.1/-1.4.2.2 |

| Vurdere tiltak, konstruksjonen holdes under oppsyn. | | | |

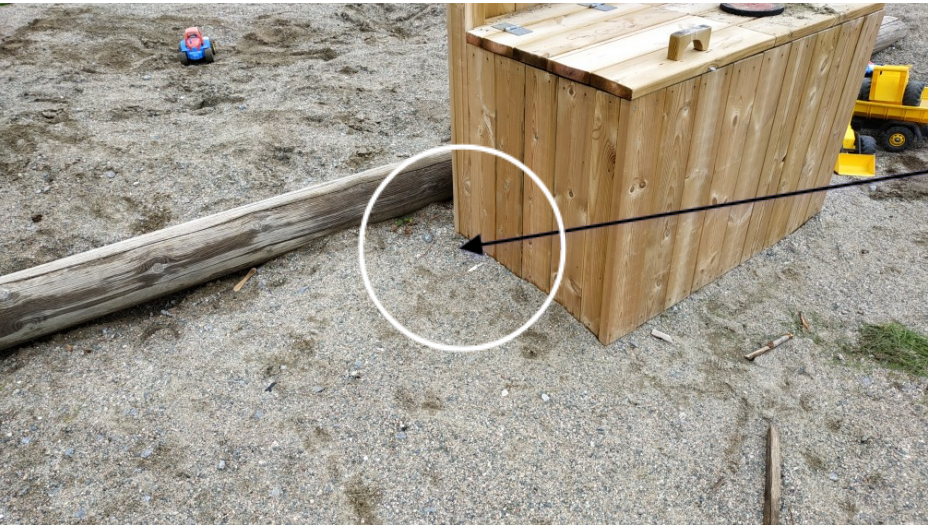
| 7.1 Rollelek, utekjøkken 1 | Installasjons-ID:<br>.015 | Avviks-ID:<br>.015.002 | |

| Konstruksjonen er ikke forankret i underlaget eller festet, veltefare. | | B | 1176-1.4.2.2 |

| Forankres / festes i rundstokkant. | | | |

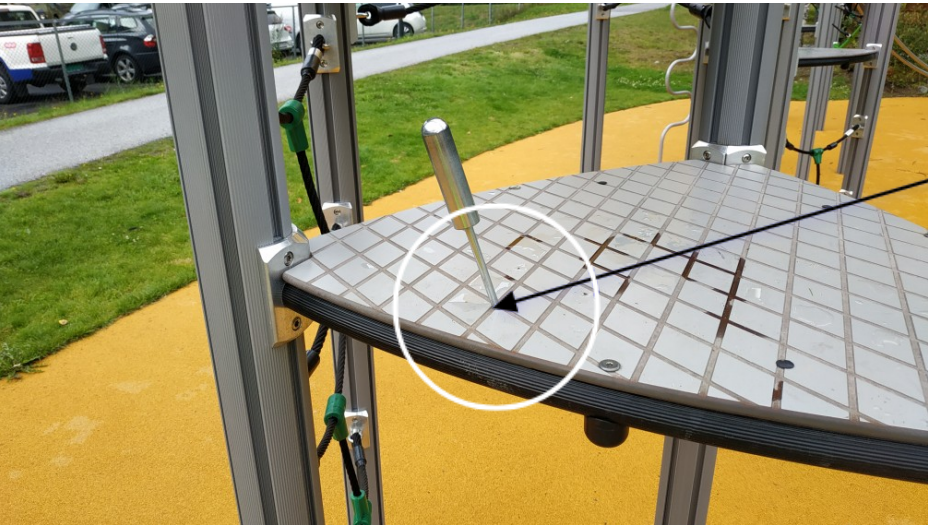
| 8.1 Klatrestativ m/multifunksjon. | Installasjons-ID:<br>.014 | Avviks-ID:<br>.014.002 | |

| Farlige åpninger for fingre, fare for brudd og avrivning, åpninger mellom 8 – 25 mm. Gjelder flere i plattformer pga manglende plastpropper. | | C | 1176-1.4.2.7.6 |

| Hull avblendes med plastpropper, fugemasse eller lignende. | | | |

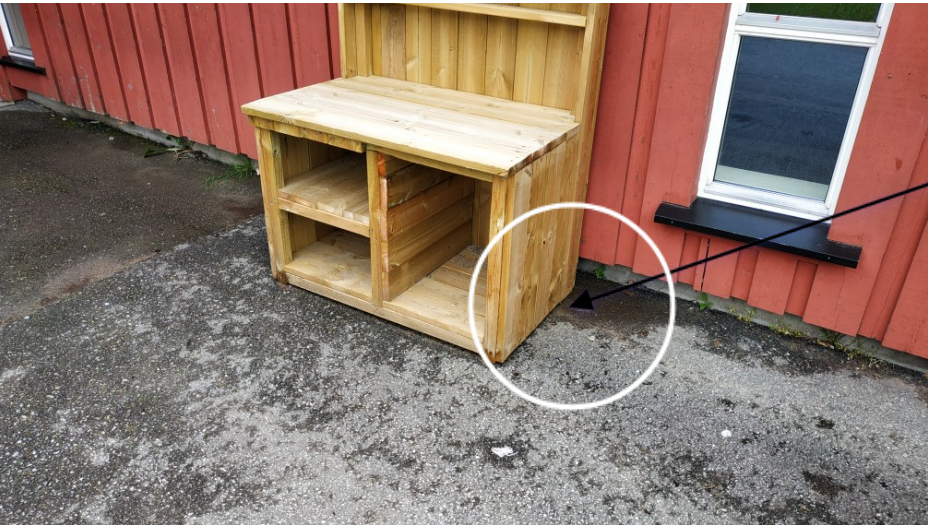
| 9.1 Rollelek, utekjøkken 2 | Installasjons-ID:<br>.016 | Avviks-ID:<br>.016.002 | |

| Konstruksjonen er ikke forankret i underlaget eller festet, veltefare. | | B | 1176-1.4.2.2 |

| Forankres i underlaget eller festes i veggen. | | | |
