# Årlig hovedettersyn

Tilstandsvurdering: 15.08.2024

Kunde: **Tokke kommune**  
 Prosjekt: **Åmdals Verk barnehage**  
 Prosjekt-ID:  
 Område:  
 Adresse: Skulevegen 13  
 Sted: 3882 Åmdals Verk  
 Kontakt:  
 E-post:

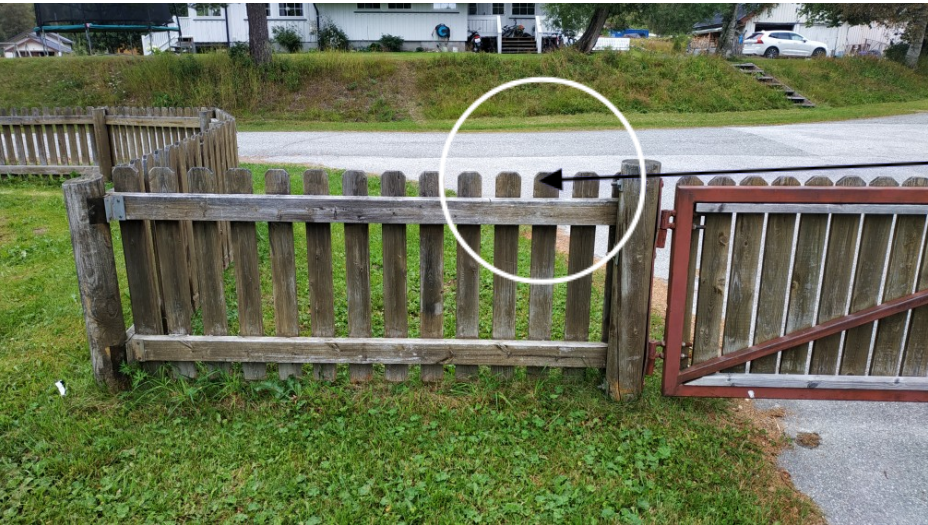
| 1.1 Utemiljø | Installasjons-ID: .013 | Avviks-ID: .013.003 | |

| Fare for kvelning ved fastklemming av hode og hals i åpninger større enn 45 mm, gjelder mellom bording på gjerder (mer enn 60 cm over bakkenivå). Basert på faglig vurdering og antatt stor risiko. | | U1 | Fag / MH§ 7,9 |

| Åpninger avblendes med liggende bord over øverste spikerslag, eventuelt justeres slik at åpninger blir mindre enn 45 mm, (Dette er i utgangspunktet et krav for lekeapparat iht. FSL/NS 1176). | | | |

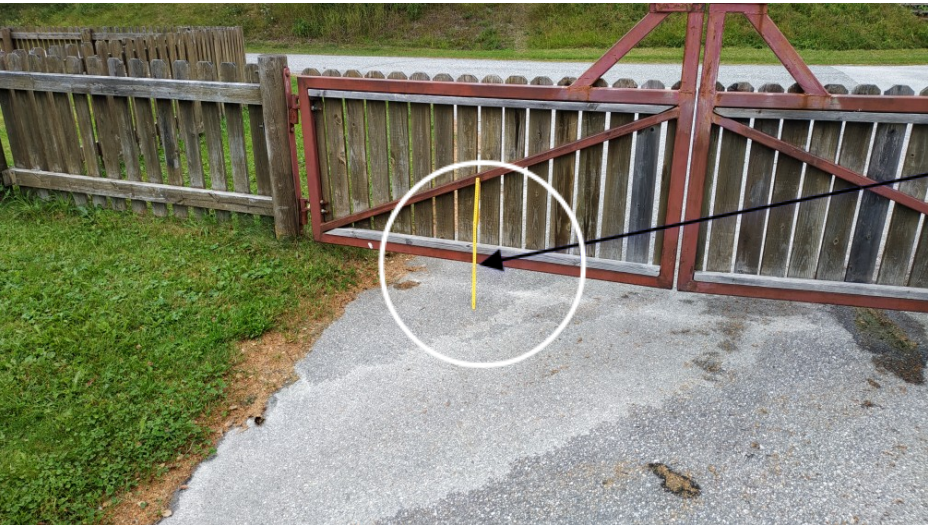
| 1.2 Utemiljø | Installasjons-ID: .013 | Avviks-ID: .013.001 | |

| Det er åpning mellom porter og underlag som barn kan forsure, åpning større enn 13 cm. Gjelder liten del under kjøreport og hovedport. | | U3 | MH § 7 / Fag |

| Åpninger mellom porter og underlag justeres / avblendes slik at den blir mindre enn 13 cm. Tiltak vurderes i forhold til risiko. | | | |

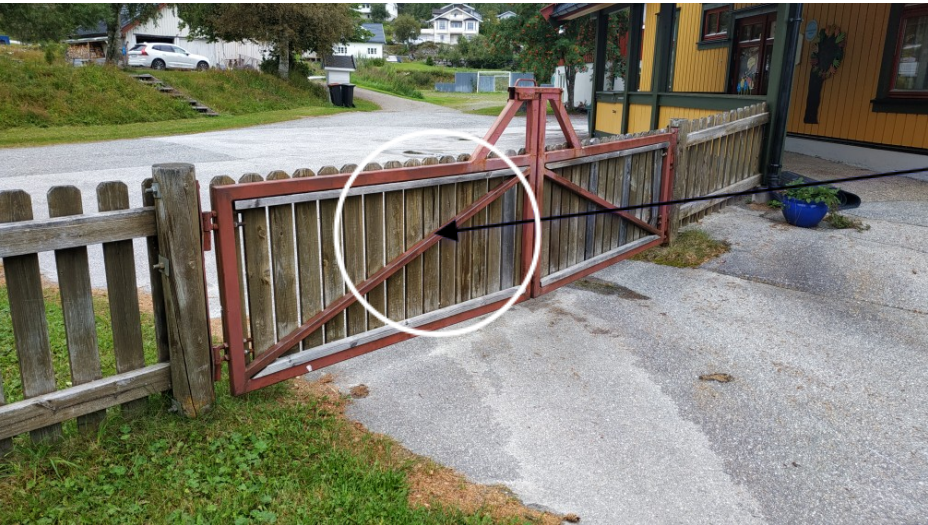
| 1.3 Utemiljø | Installasjons-ID: .013 | Avviks-ID: .013.006 | |

| Skråstag på porter letter klatring og forsering. Risiko for fallskader, underlag er asfalt. | | U3 | MH§7/ Fag |

| Skråstag flyttes til utsiden. Risiko, eventuelle tiltak vurderes av ansvarlig. | | | |

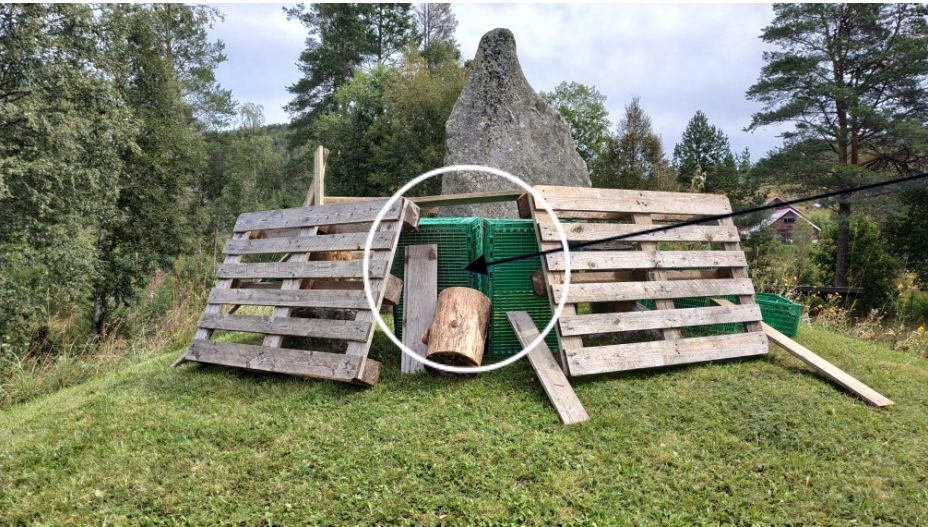
| 1.4 Utemiljø | Installasjons-ID: .013 | Avviks-ID: .013.004 | |

| Løse paller og lignende i uteområdet utgjør risiko for skader. | | U3 | Fag / PBL / MH § 7,14 |

| Sikkres / fjernes. Risiko, eventuelle tiltak vurderes av ansvarlig. | | | |

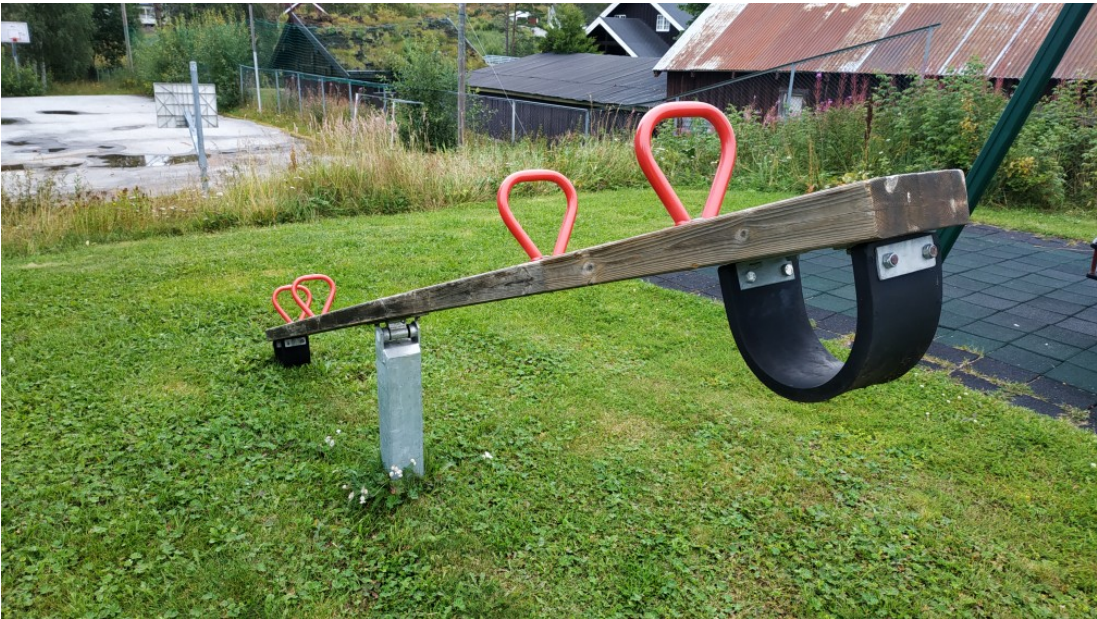
| Avvik | Tiltak | Hjemmel |
|---|---|---|
| Vippeplanke har behov for overflatevedlikehold, fare for råte angrep. | Overflatebehandles med olje, beis. | 1176-1.6.2.3 |

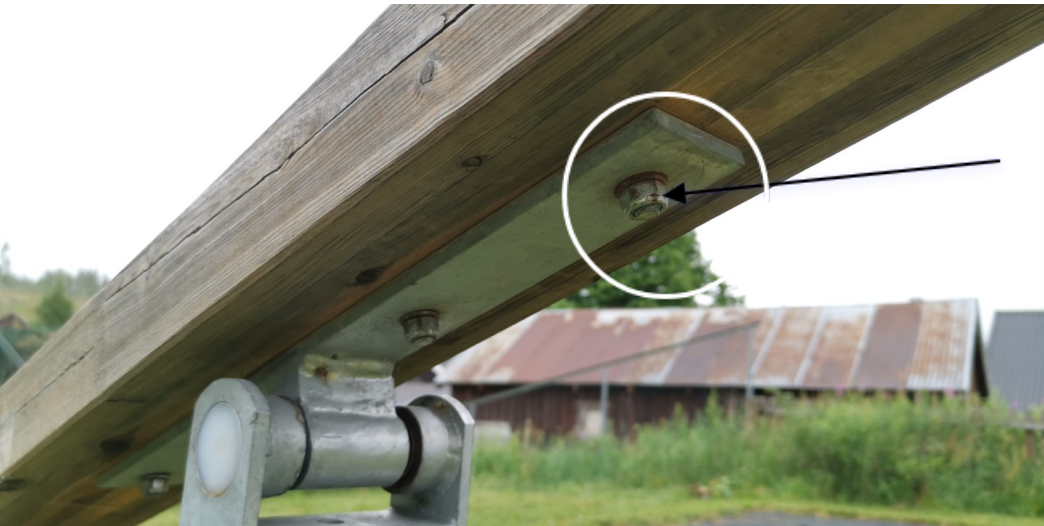
| 3.1 Vippehuske | Installasjons-ID:<br>.002 | Avviks-ID:<br>.002.002 | |

| Løse festemidler (bolter) i konstruksjonen. | | L | 1176-<br>1.4.2.10/<br>-7.8.2.6 |

| Festemidler ettertrekkes. | | | |

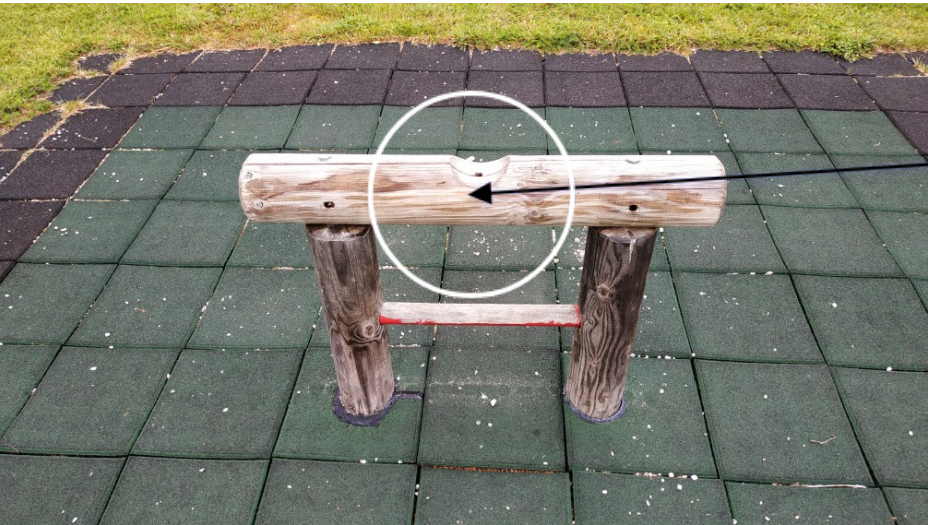
| 4.1 Balansebom | Installasjons-ID:<br>.003 | Avviks-ID:<br>.003.002 | |

| Bom mangler. | | D | 1176-7.4.1/<br>-1.4.1/<br>-1.4.2.2 |

| Vurdere montering av ny bom. | | | |

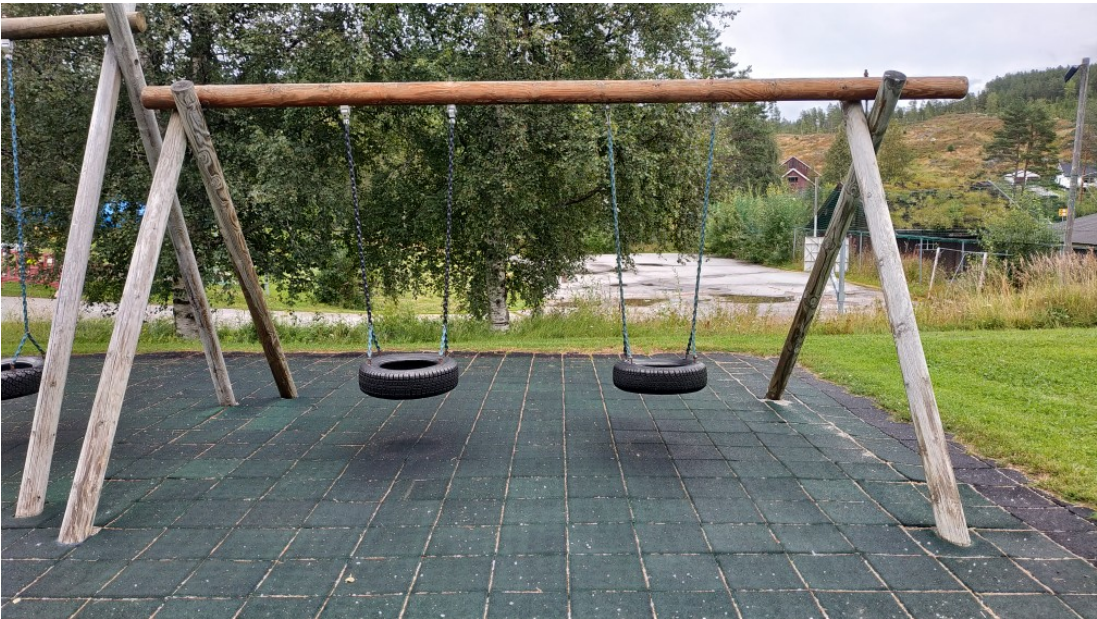
| Avvik | Tiltak | Hjemmel |
|---|---|---|
| Konstruksjonen mangler tilstrekkelig merking og bakkenivåmerke. (Ingen sikkerhetsrisiko for brukere). | Konstruksjonen merkes iht. 1176 og FSL. | 1176-1.7 |

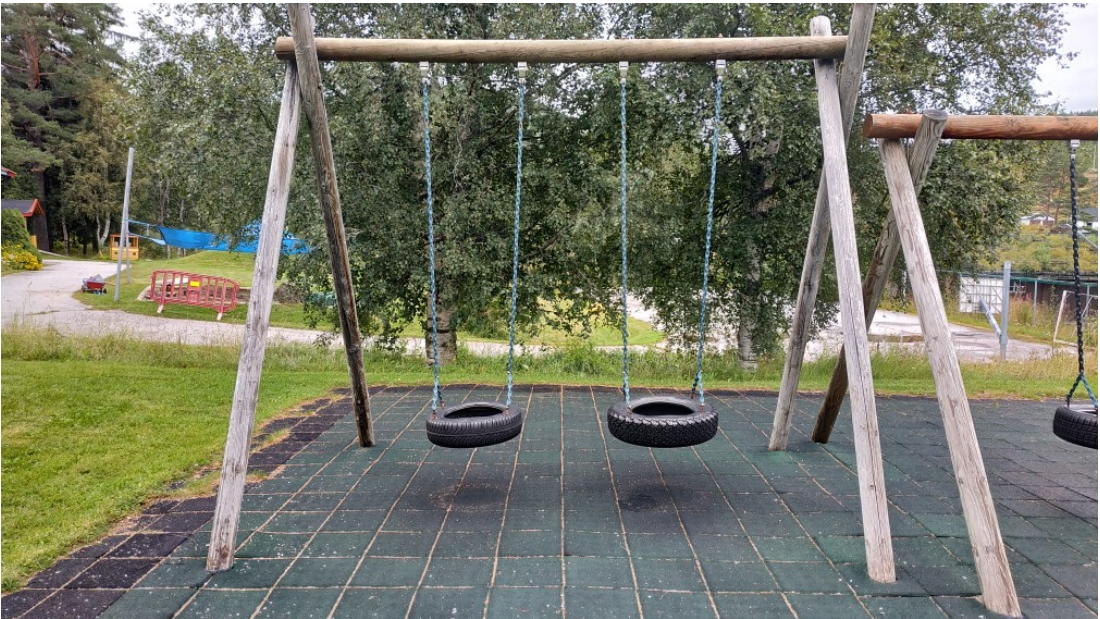
| Avvik | Tiltak | Hjemmel |
|---|---|---|
| Konstruksjonen mangler tilstrekkelig merking. (Ingen sikkerhetsrisiko for brukere). | Konstruksjonen merkes iht. 1176 og FSL. | 1176-1.7.1 |

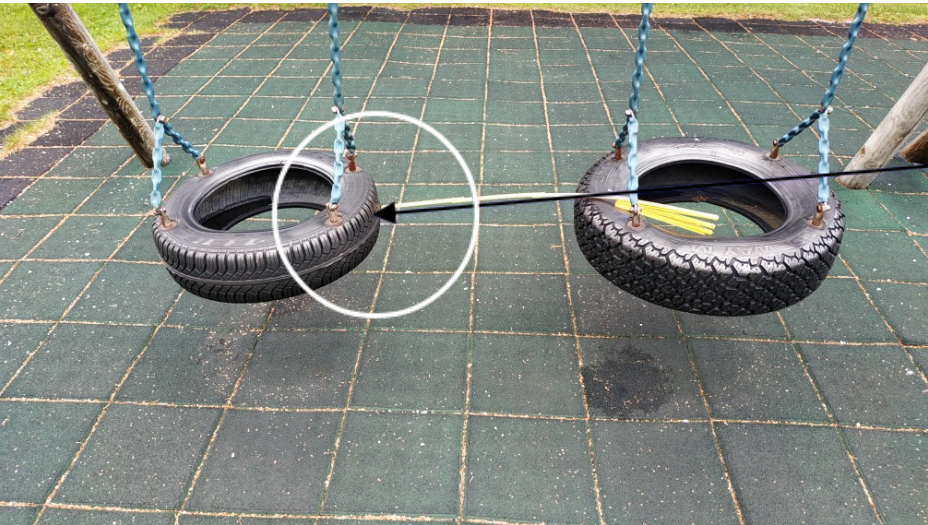
| 6.1 Huskestativ 2 seter, rundstokk 2 | Installasjons-ID: .005 | Avviks-ID: .005.003 | |

| Avstand mellom setene og avstand mellom seter og stolper er ikke tilstrekkelig, kollisjonsfare. Avstand mellom seter er 49 cm og avstand til stolper er 43 cm. | | B | 1176-2.4.4.1 |

| Avstand mellom seter skal være minimum 61 cm og avstand mellom seter og stolper 51cm. Det er ikke plass til 2 dekkseter innenfor samme seksjon, et av setene fjernes og et sete flyttes til midten av toppstokk. | | | |

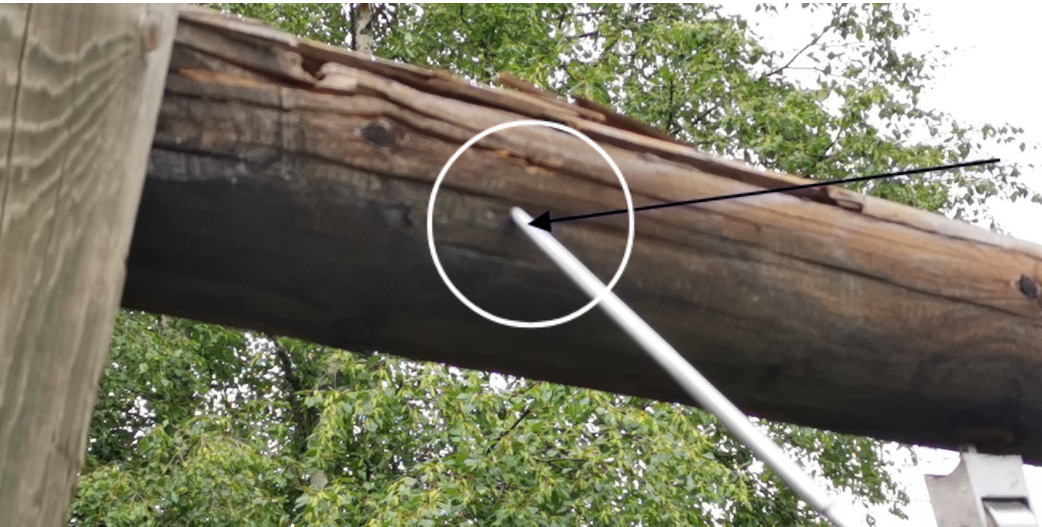
| 6.2 Huskestativ 2 seter, rundstokk 2 | Installasjons-ID: .005 | Avviks-ID: .005.002 | |

| Toppstokk har påvist råteskader som har konsekvenser for styrke og bæreevne. Fare for brudd. | | L | 1176-7.4.1/<br>-1.4.1/<br>-1.4.2.2 |

| Toppstokk skiftes. | | | |

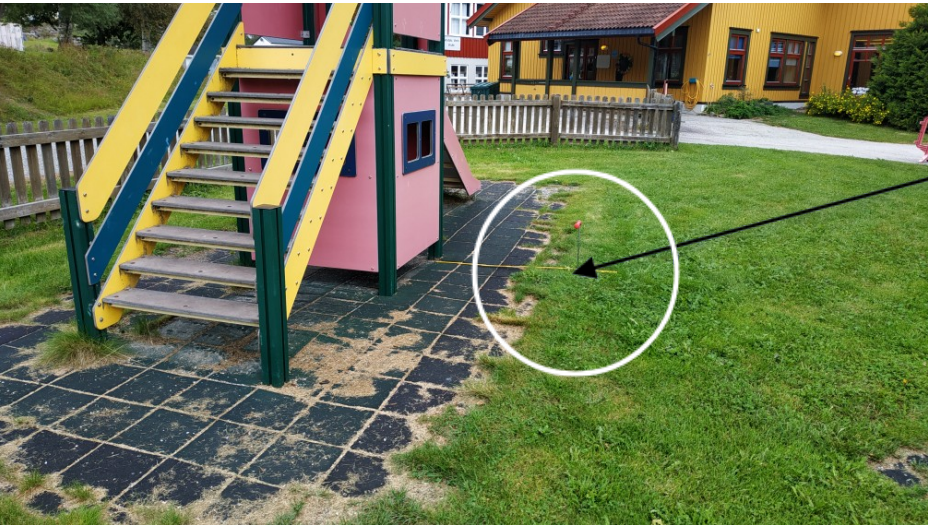
| Støtflaten med støtdempende gummimatter har for liten utstrekning, gjelder begge sider av konstruksjonen. Støtflatens utstrekning er 110 cm, fallhøyde = 160 cm. | | C | 1176-<br>1.4.2.8.2.4/5 |

| Støtflaten / fallsone bør vurderes utvidet til minimum 157 cm med flere gummimatter. Det er liten risiko for fallskader da støtdempende underlag går over i veletablert plen uten kanter. Vurder om avvik kan aksepteres. | | | |

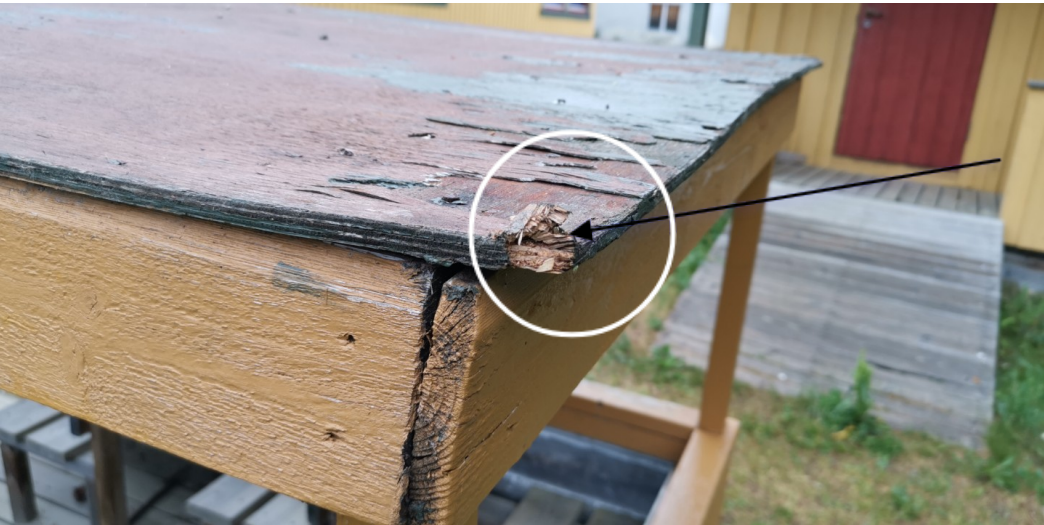
| 9.1 Buss | Installasjons-ID:<br>.008 | Avviks-ID:<br>.008.002 | |

| Det er påvist mindre råteangrep i takplater og ramme rundt vinduer. | | L | 1176-7.4.1/<br>-1.4.1/<br>-1.4.2.2 |

| Vurdere tiltak (skifte deler med råteskader), konstruksjonen holdes under oppsyn. | | | |

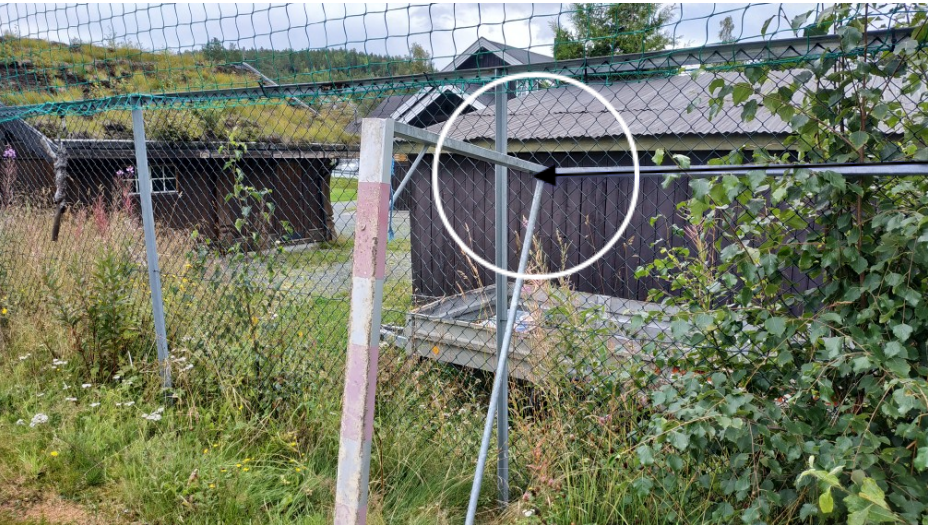
| 11.1 Mål | Installasjons-ID:<br>.011 | Avviks-ID:<br>.011.002 | |

| Mål mangler tilstrekkelig stabilitet, er veltet. | | B | NS-EN 748/<br>749 / 15312 |

| Forankres eller festes i bakkenivå, eventuelt montere lodd (motvekt) for å sikre tilstrekkelig stabilitet, eventuelt fjernes. | | | |

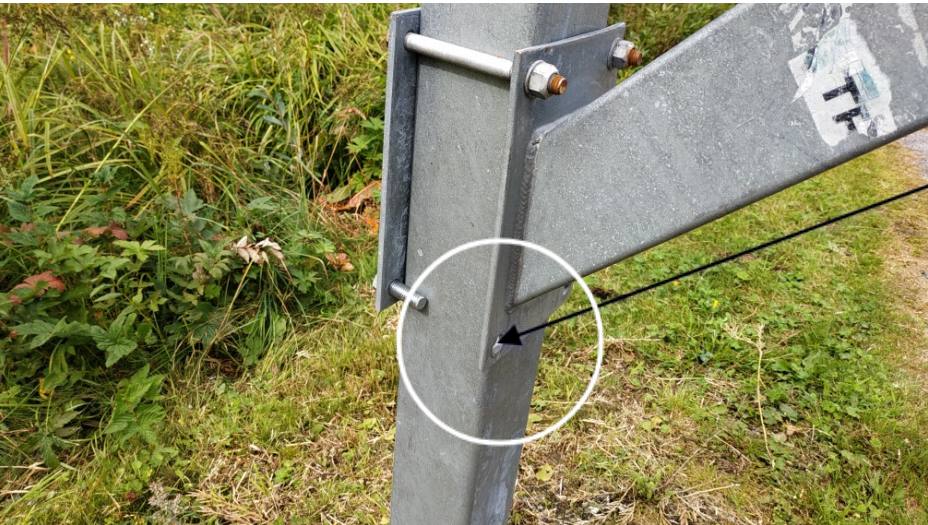
| 12.1 Basket stativ 1-2 | Installasjons-ID:<br>.012 | Avviks-ID:<br>.012.002 | |

| Ett basketstativ mangler festemidler (bolter), fare for klem og knuseskader. | | B | NS-EN 15312 |

| Innfesting heves til minimum 150 cm over bakkenivå og festemidler erstattes og ettertrekkes. | | | |

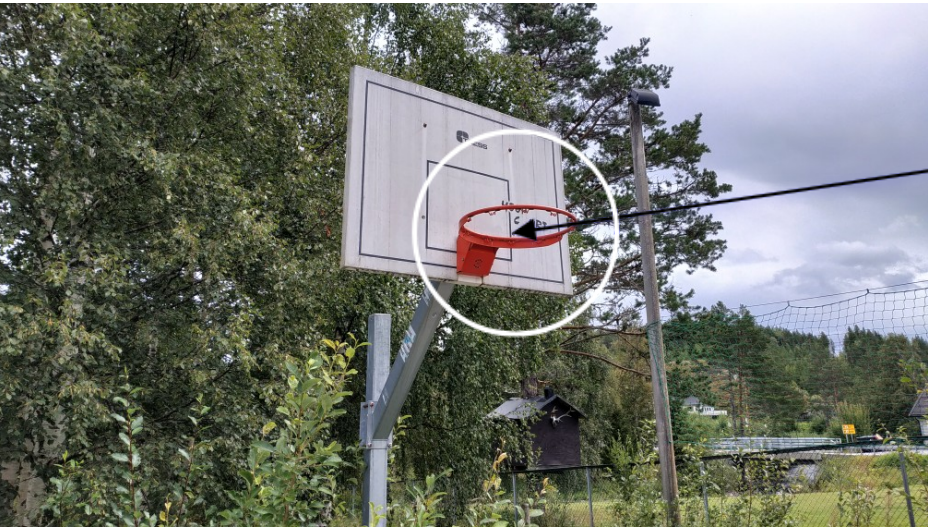
| 12.2 Basket stativ 1-2 | Installasjons-ID:<br>.012 | Avviks-ID:<br>.012.001 | |

| Basket mangler nett, gjelder begge. | | D | NS-EN 15312 |

| Vurdere montering av nett. | | | |
