Notat nr **01**

### TOKKE KOMMUNE, DALEN BARNEHAGE - FUKTSKADE BEFARINGSNOTAT

Oppdragsgiver **Tokke kommune**Prosjekt **Fuktskade Dalen barnehage**Befaringsdato  
23.4.2024

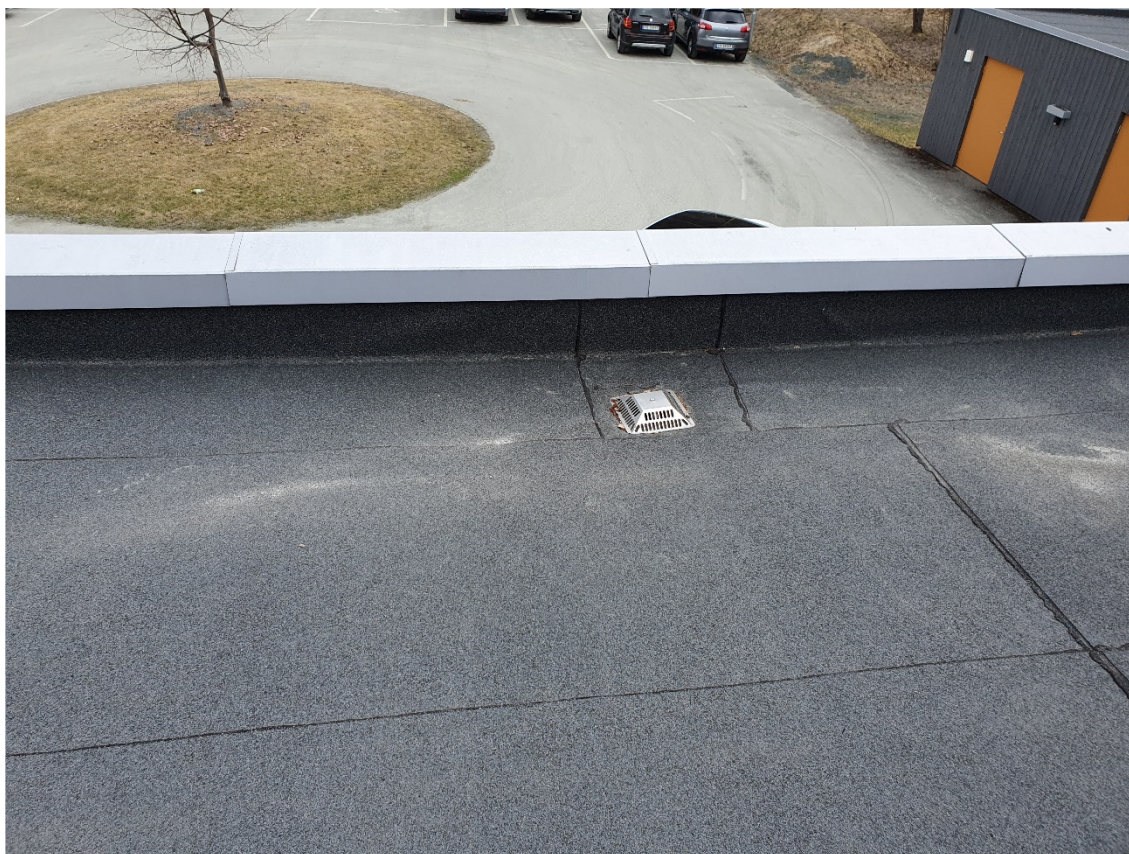
Bilde 1 – sluk tak over teknisk rom

Område til venstre for sluk, på bilde, viser papptekking som buler opp. Mye tyder på at isolasjonen, som danner en fallkile mot sluk, inneholder vann og en får en følelse av å gå på en «vannseng». Det ble gjennomført en visuell befaring av papptekkingen i det aktuelle området. Det var ingen synlige tegn til skade på papptekkingen eller feil ved utførelsen.

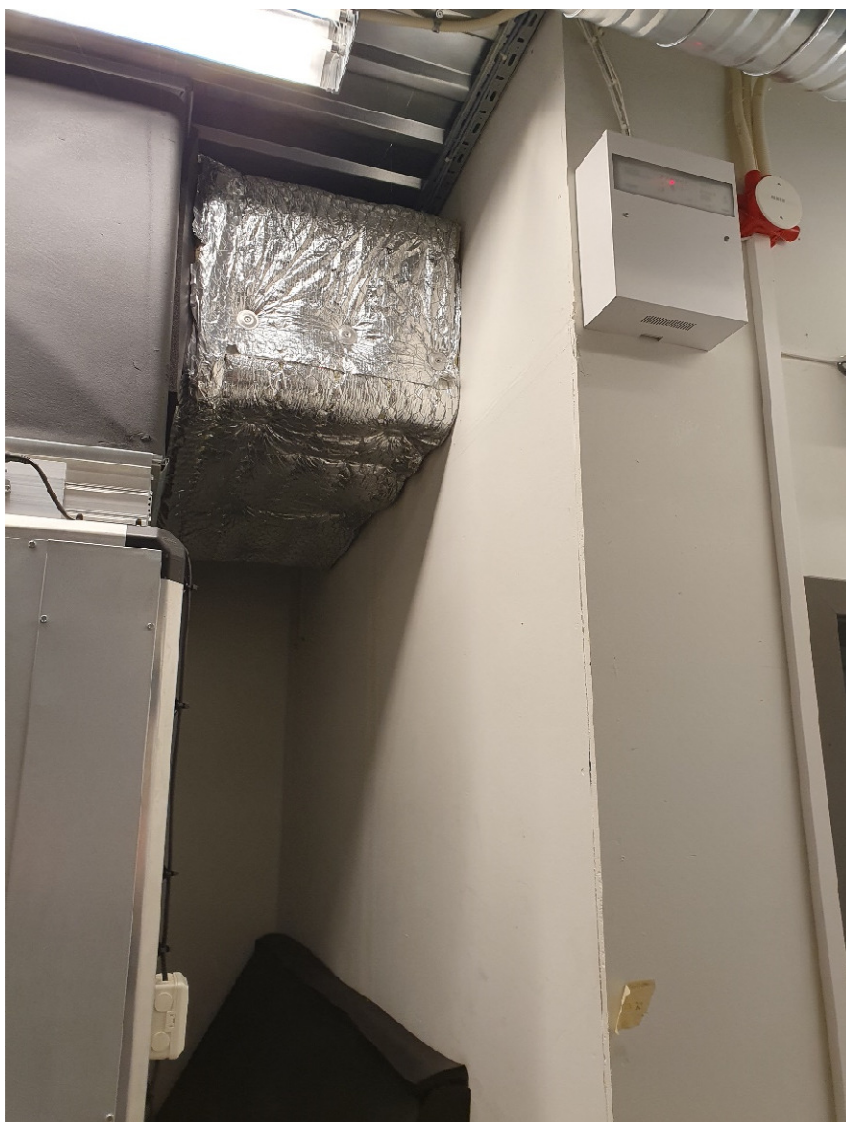
Bilde 2 – ventilasjonskanal i teknisk rom

I enden av ventilasjonsaggregatet, i teknisk rom, går kanalen ut i utvendig himling ved ytterdøren inn til teknisk rom.  
Det ble registrert istapper i overgangen mellom utvendig himling og kledning på fasade/parapet i februar.

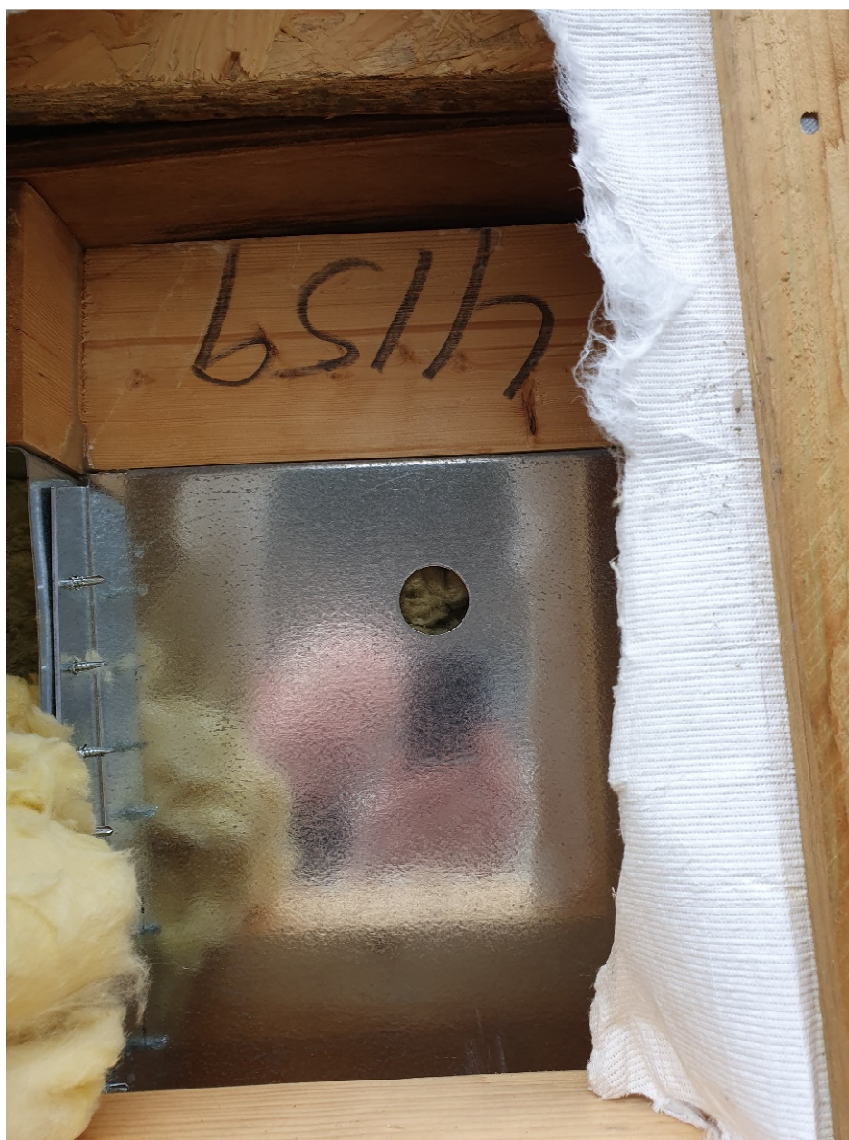
Bilde 3 – åpnet opp inn i takkonstruksjon, utvendig side ved teknisk rom – fukt i takfiner

Ved å åpne opp i toppen av ytterveggen kan en registrere at takfineren har vært utsatt for betydelige mengder med vann. Kryssfineren har «eset ut» og er mørk i fargen, noe som tyder på at dette har foregått over tid.

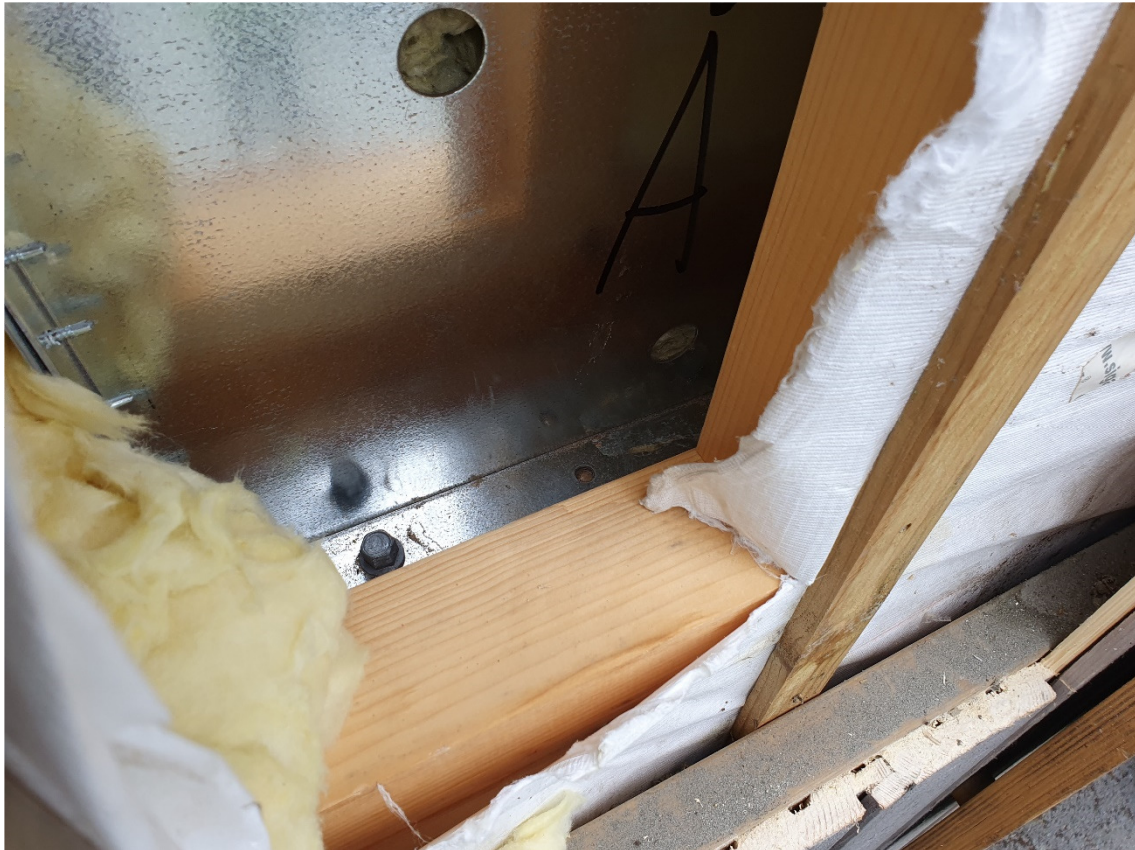
Bilde 4 – åpnet opp inn i takkonstruksjon, utvendig side ved teknisk rom – fukt i treverk og isolasjon. I tillegg er det fuktig i område mellom lettakelement og treverk.

Samme område som bilde 3. Det er fuktig i hulrommet mellom treverk og lettakelementer. Også trekonstruksjonen er fuktig.

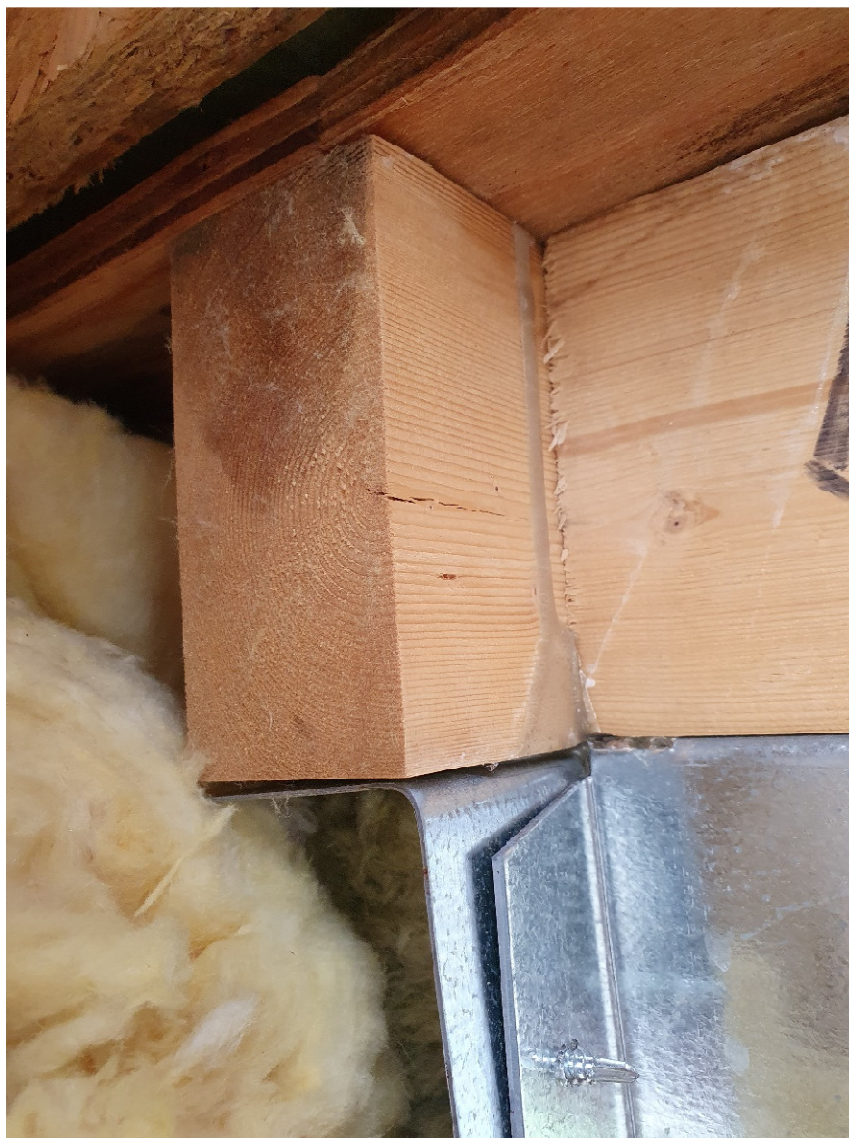
Bilde 5 - åpnet opp inn i takkonstruksjon, utvendig side ved teknisk rom – fukt i takfiner og takbjelke

Samme område som bilde 3 og 4. Her ser vi at også oppforet trekonstruksjon er fuktig.

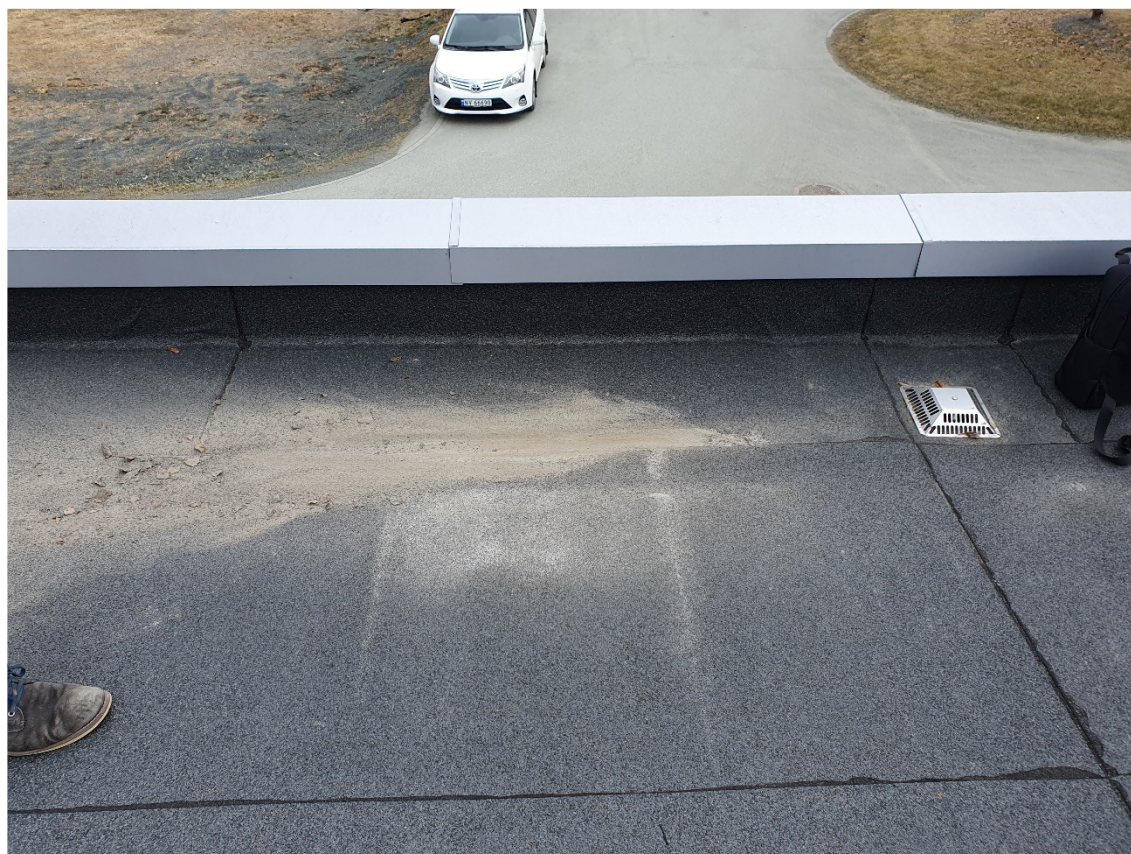
Bilde 6 – fukt i isolasjon i uk papptekking

I og med at det er registrert fukt innvendig på kjøkkenet, tar vi en inspeksjon av taktekkingen i dette området. Her oppdager vi det samme som beskrevet for bilde 1.

Det ble også her gjennomført en visuell befarings av papptekkingen i det aktuelle området. Det var ingen synlige tegn til skade på papptekkingen eller feil ved utførelsen.

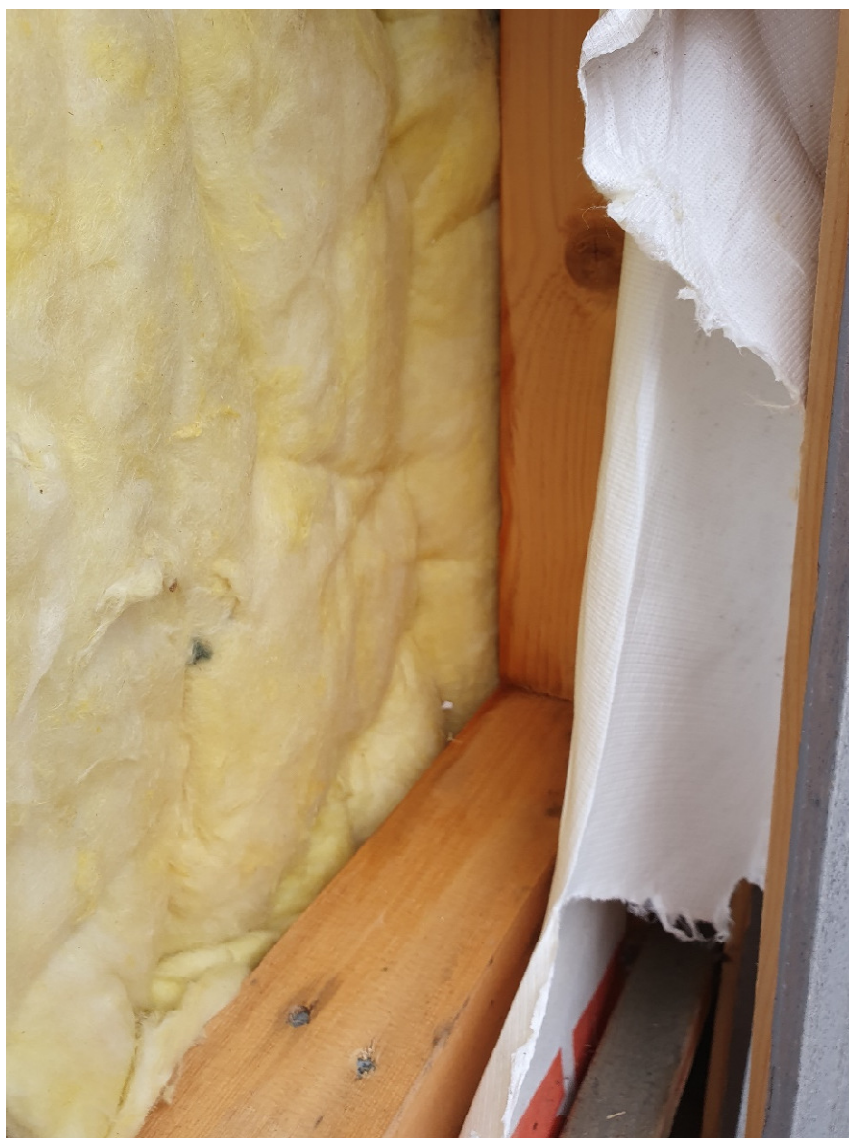
Bilde 7 - åpnet opp inn i takkonstruksjon, utvendig side ved kontor – fukt i treverk og isolasjon

Det er ikke registrert innvendig fukt i akse A-K. Vi ville likevel åpne opp i fasaden for å sjekke om vi oppdaget noe av det samme her som vi gjorde i den andre fløyen. Det viser seg at også her er treverket fuktig.

Vi har også visuelt sjekket taktekkingen i området over og kunne ikke finne synlige tegn til skade eller feil på taktekkingen.
