Tilstands- og tiltaksvurdering, Tvedestrand Rådhus.

Fotodokumentasjon/ Tvedestrand Rådhus

Tvedestrand Gamle Rådhus Vurdering av tilstand bæresystem i krypkjeller

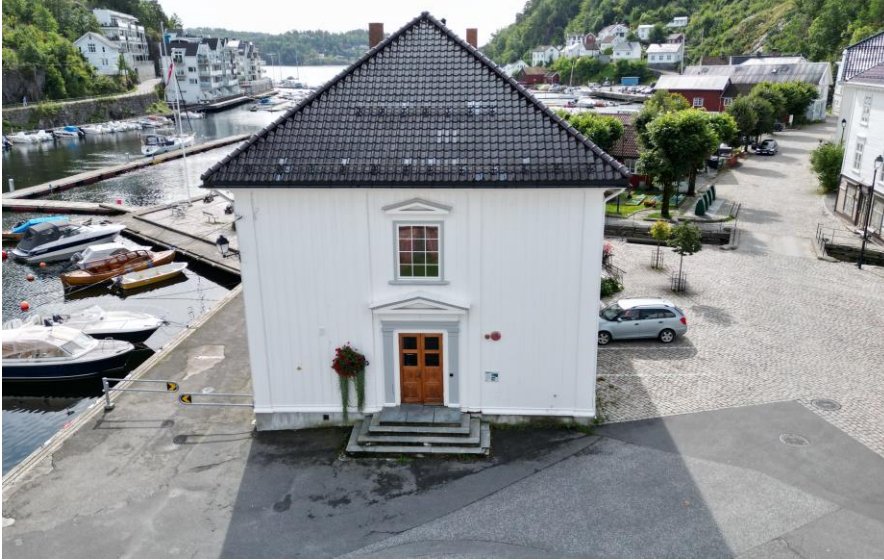
Fasade NV

Inngang ved kjøkken i 1. etasje med støpt trapp og skifer heller.

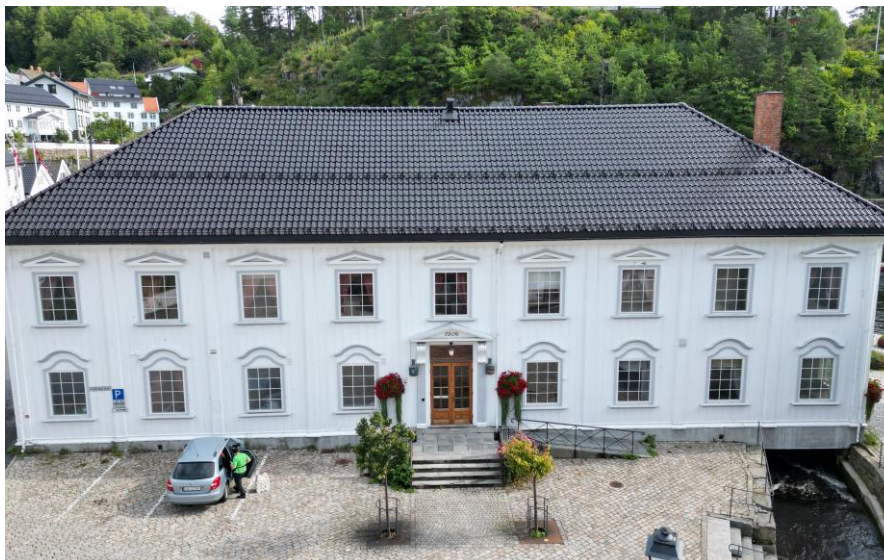
Fasade V

Hovedinngang med dobbel dør, støpt trapp og rullestolrampe og smijern rekkverk.

Symmetrisk med 4 vinduer på hver side av hovedinngang i 1. etasje og 9 vinduer i andre etasje.

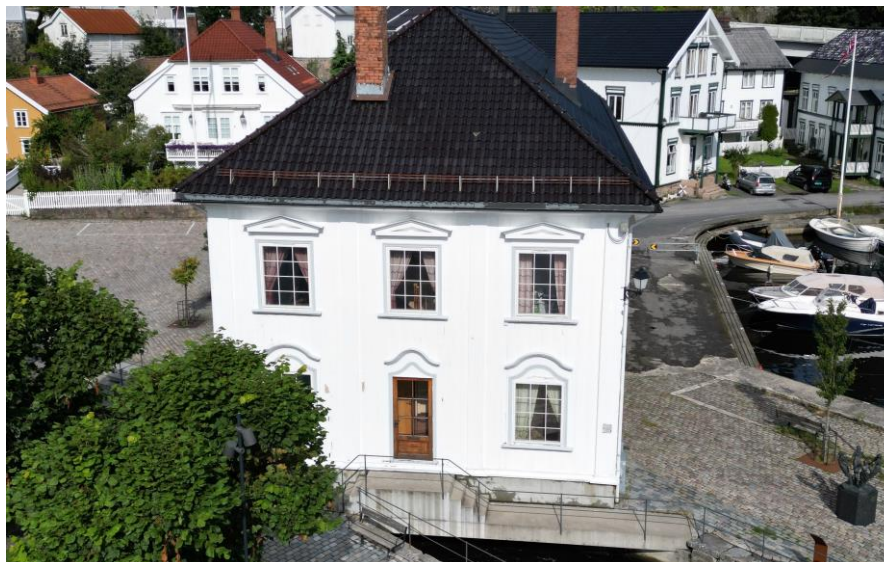
Fasade S

Inngang i første etasje med vindu på hver side.

Tre vinduer i andre etasje.

Endevalm på tak, med pipe av teglstein og fotbeslag.

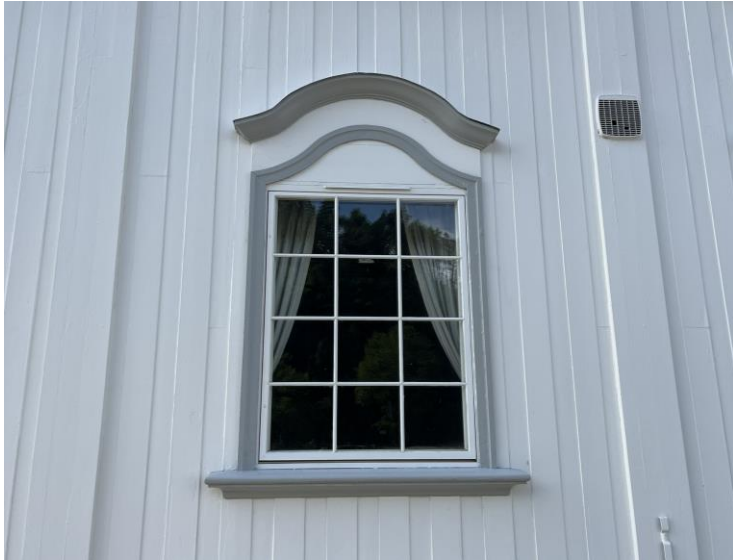
Vindu av nyere type med luftventil i toppen. Det er også større spalte i underkant vindu mot karm. Se til sammenligning bildet under.

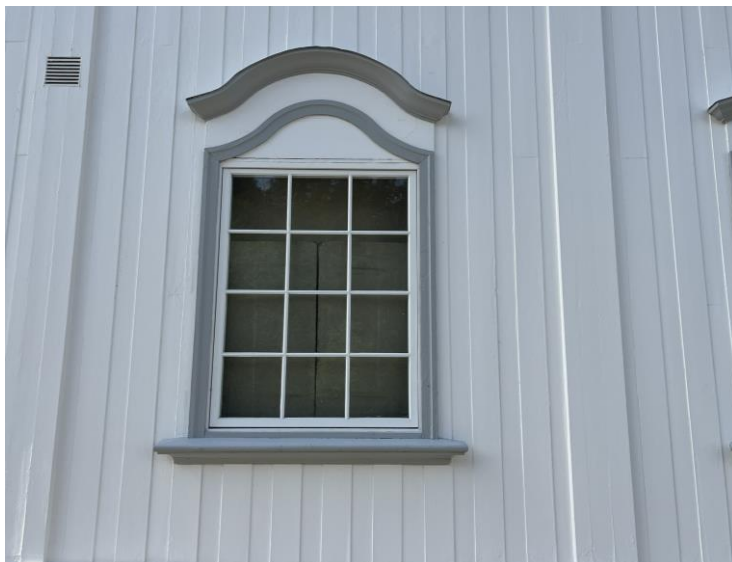
Vindu av antatt eldre type uten luftventil i toppen.

Omramming er gjennomgående for alle vinduene i første etasjen.

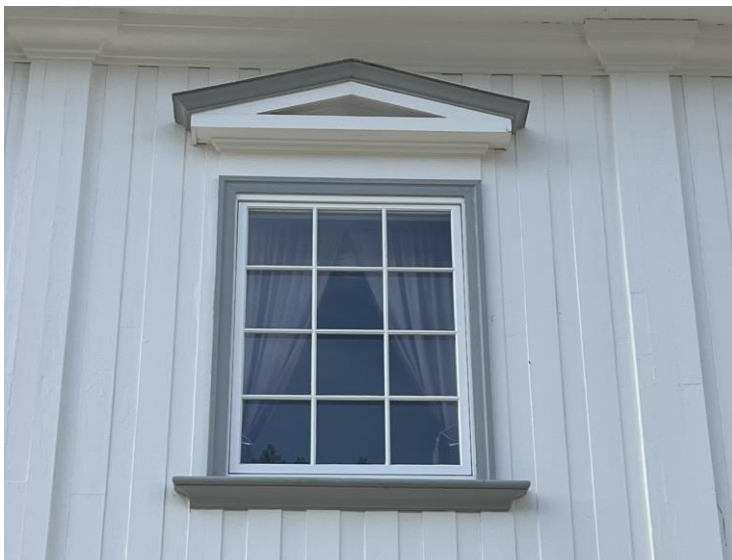
Omramming av vinduer i andre etasje har en annen utforming, dette er også gjennomgående for hele bygget.

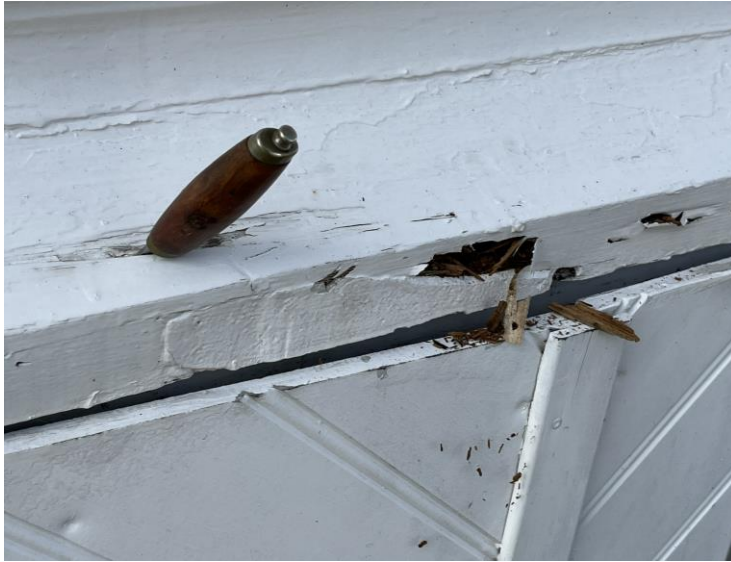
Fasade Ø:

Sokkel/vasshelle over kjellerluka har blitt lappet med fugemasse og sement(!)

Fortsatt råte i sokkel, som kniven viser.

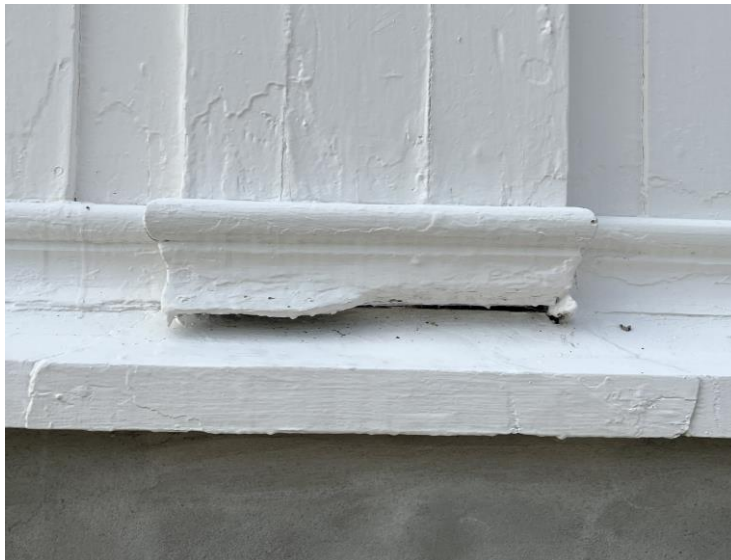
Fasade Ø:

Sokkel har blitt lappet, men uten å ta med detaljene rundt utkragede stolper i kledningen. Neste bilde viser fasit.

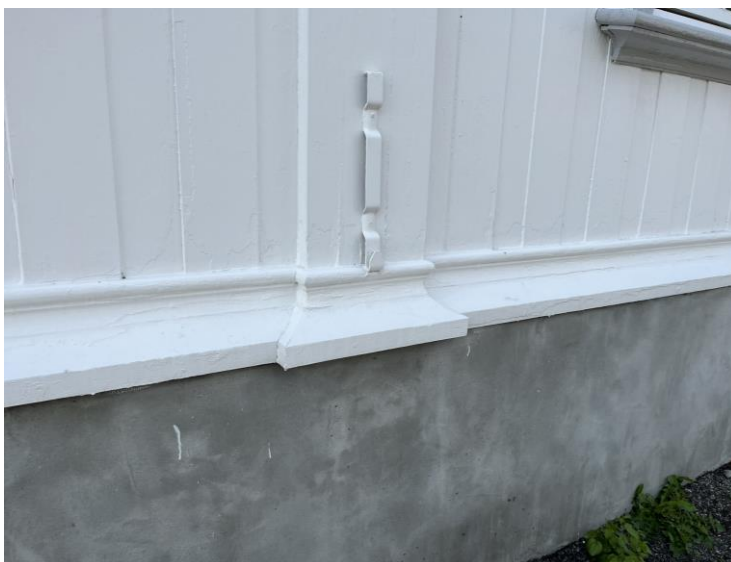
Fasade Ø:

Egentlig løsning for sokkel rundt utkragede stolper.

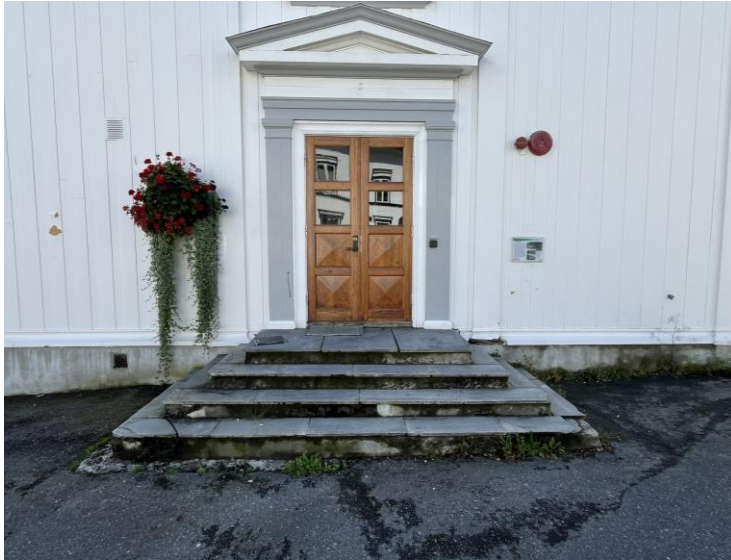
Fasade N

Inngang ved kjøkken. Trapp støpt opp utenpå kledning og sokkel/kledning

Løse heller og manglende fuger på skiferheller.

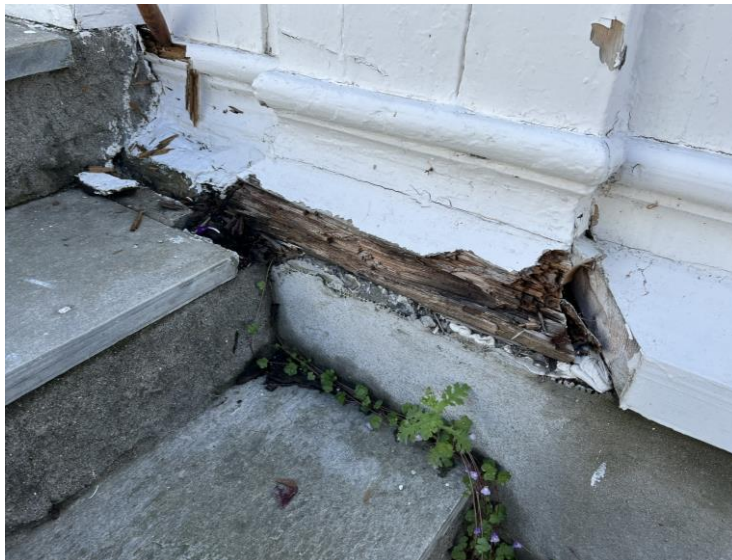
Fasade N

Resultat av betong utenpå treverk: råte i sokkel og dekor

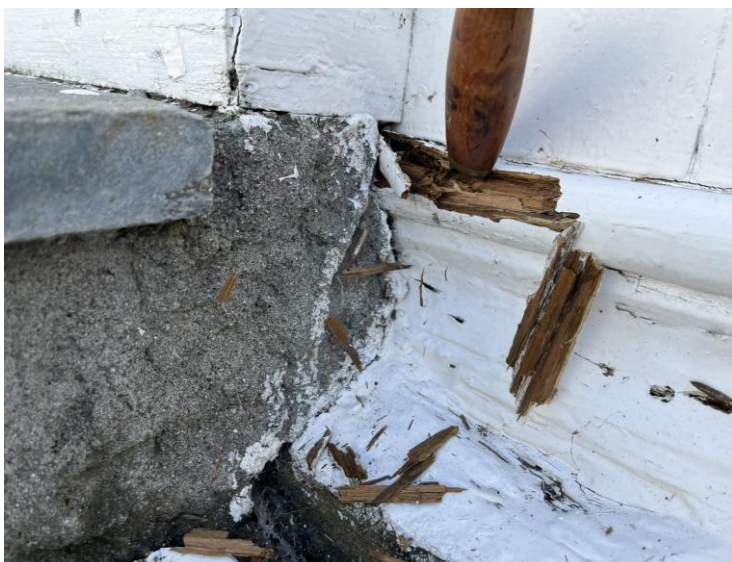
Fasade N

Råte i sokkel bak betong trapp.

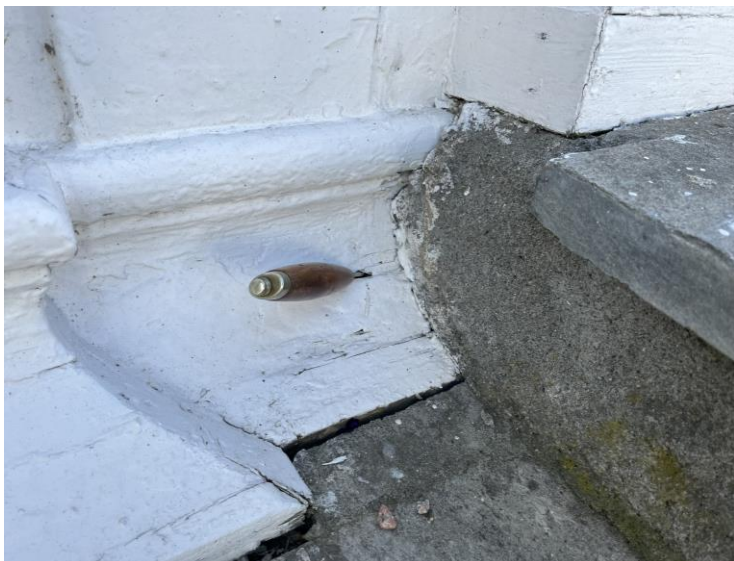
Fasade N

Også på venstre siden av trappa er det råte i sokkel.

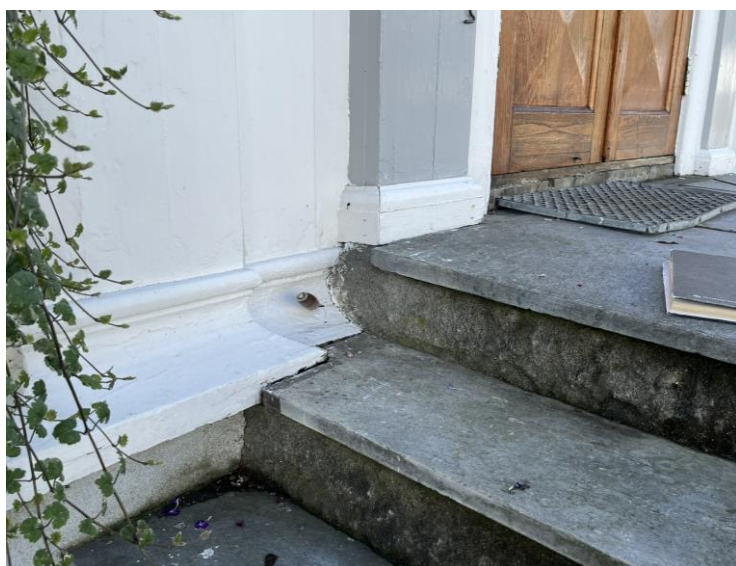
Fasade N

Avstandsbilde av området med råte.

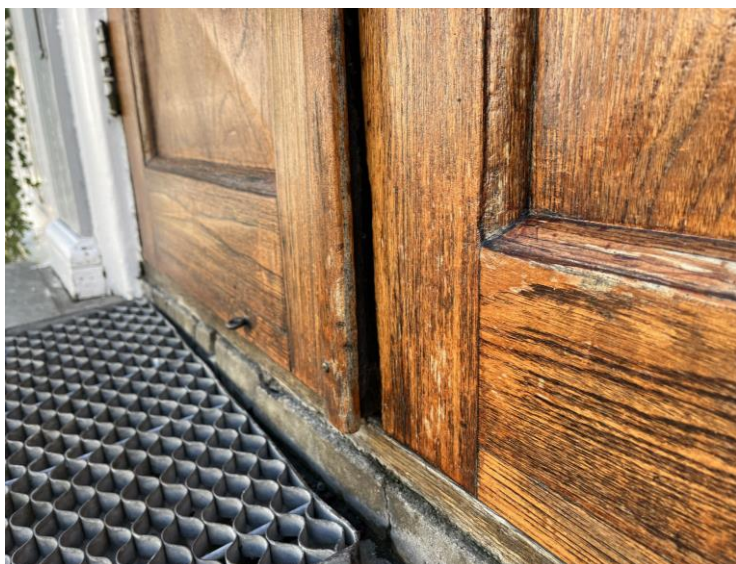
Fasade N

Ytterdører vurderes i hovedsak som enkle vedlikeholdstiltak, med unntak av dørbliad i tjenesteinngang som har slått seg og ikke tetter. Dette gjør seg hovedsakelig utslag i trekk og eventuell fuktinntrengning.

Dørblad har slått seg, døra lukker ikke ordentlig.

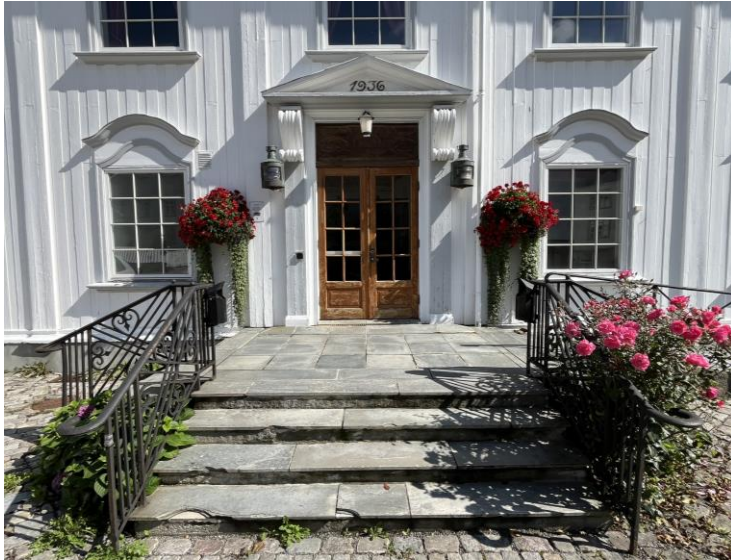
Fasade V

Hovedinngang med dobbel dør.

Støpt trapp og rullestolrampe og smijersrekkverk.

Også her er det løse skiferheller, med skader og manglende fuger i trappa.

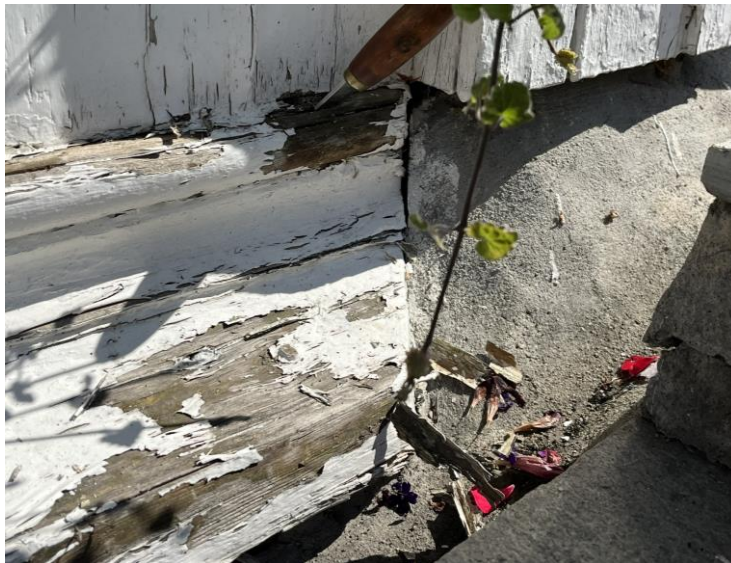
Fasade V

Trapp og rullestolrampe støpt inntil og opp over sokkel.

Råte påvist inntil betong, og høyst sannsynlig også bak betong.

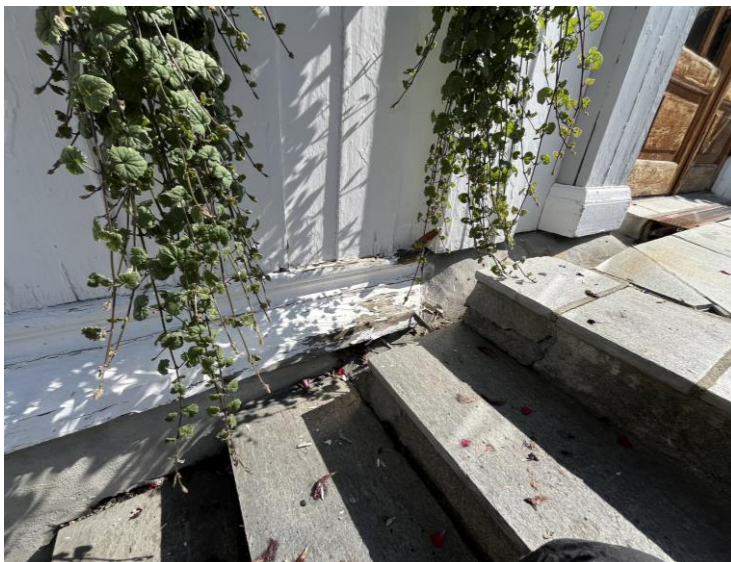
Fasade V

Oversiktsbilde av problemområdet ved hovedinngang.

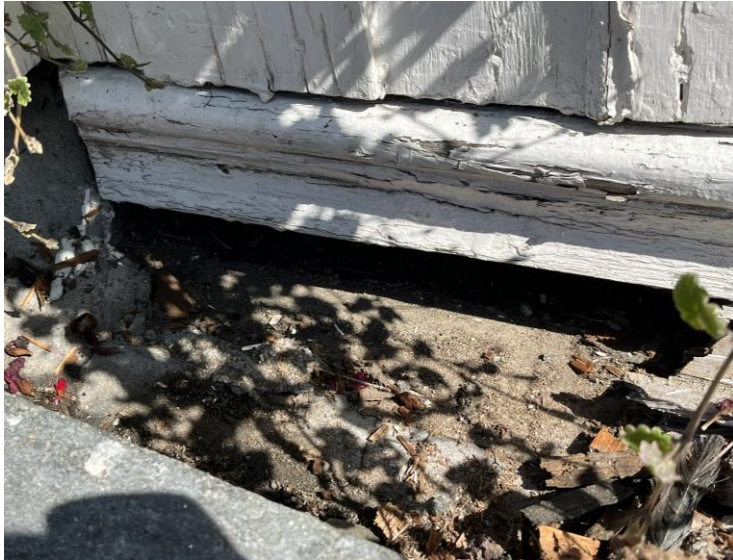
Fasade V

Motsatt side (ved rullestolrampe) har også råte i sokkel. Her er også støpt en vannrenne langs vegg.

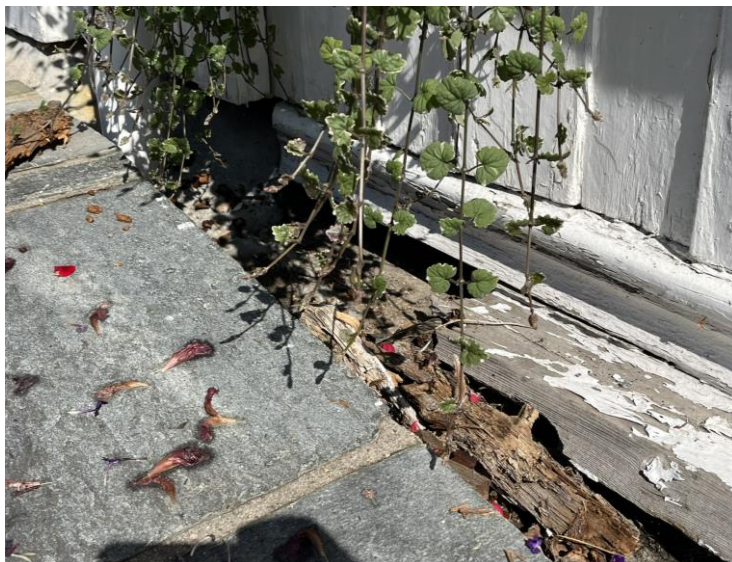
Fasade V

Øverst i rullestolrampa er høydeforskjellen så liten at vann like gjerne renner inn i veggen som ned vannrenna mellom rampa og ytterveggen.

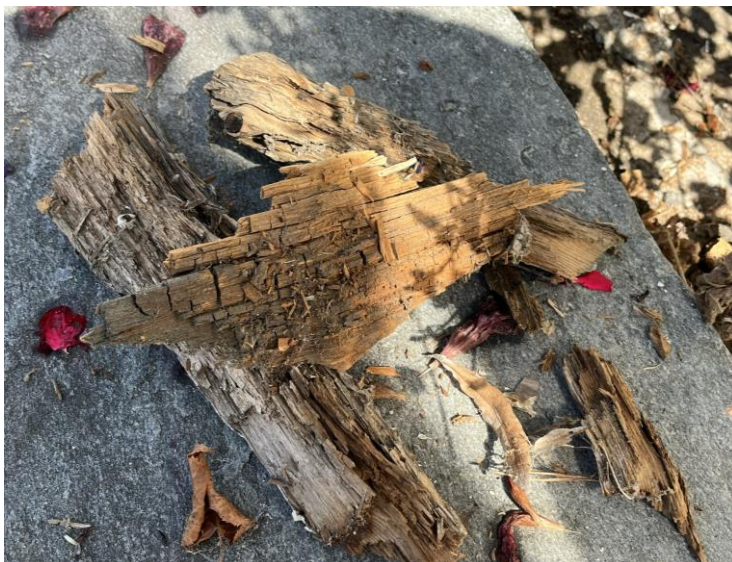
Fasade V

Råteskadet materiale plukket ut av veggen bak kledning. Her er helt klart råte.

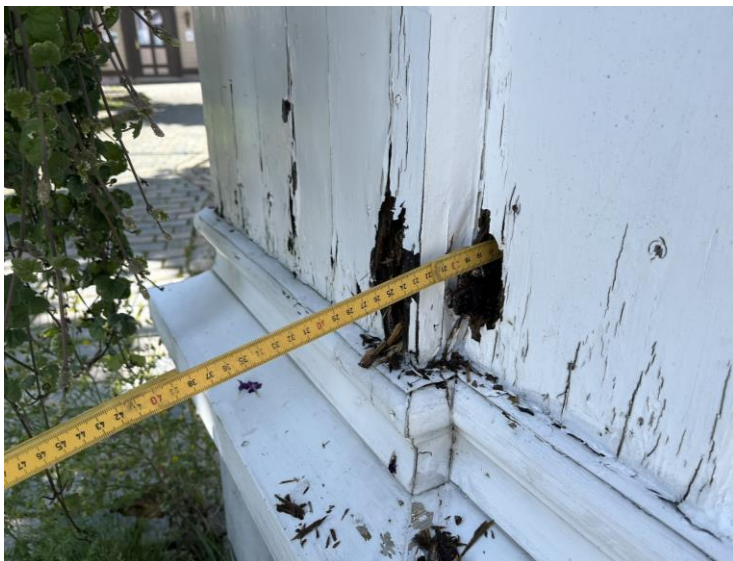
Fasade S

Råte i ytterkledning og utkraget
hjørnekasse

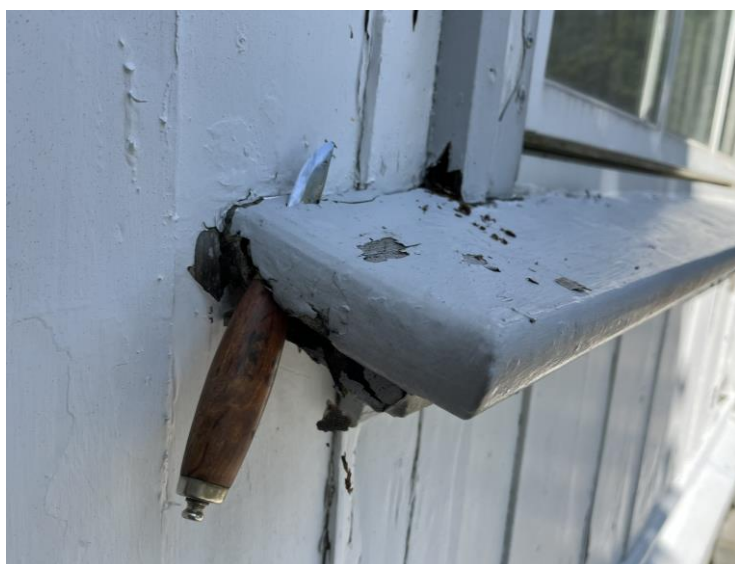
Fasade S

Råte i vasshelle og kledning bak

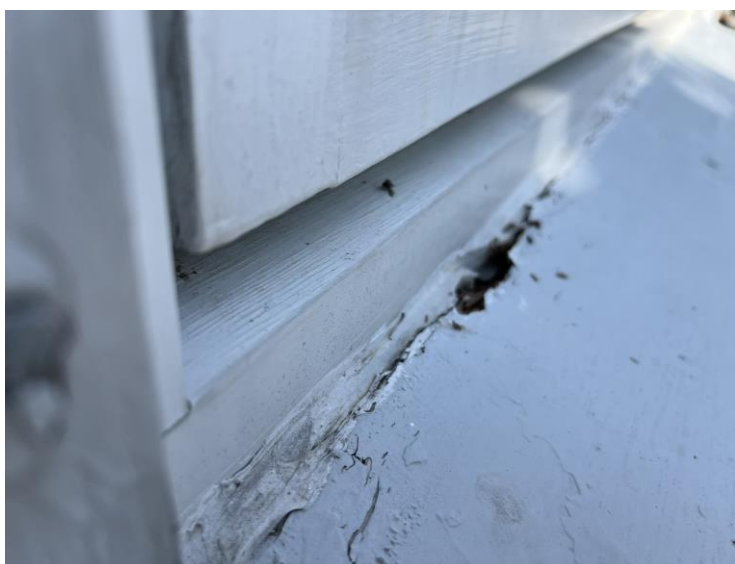
Fasade S

Vasshelle under vindu går ikke inn
under vindu. Forsøkt utbedret med
fugemasse.

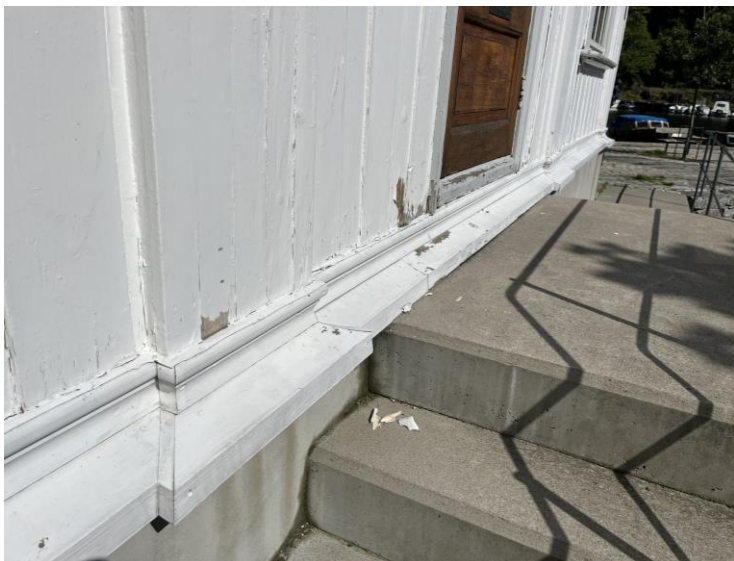
Fasade S

Sokkel mot inngangsdør er utbedret i senere tid. Flassende maling og tilløp til råte i bunn av kledning.

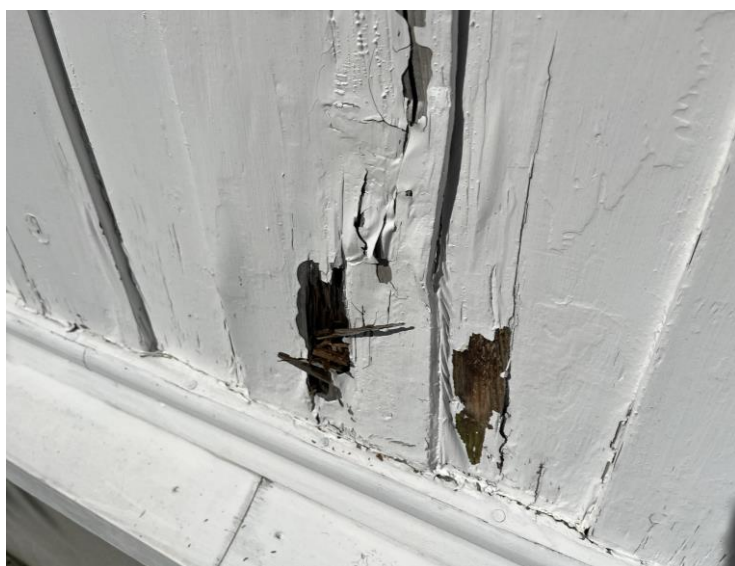
Fasade S

Råte i kledning, antagelig blitt malt over på et tidspunkt.

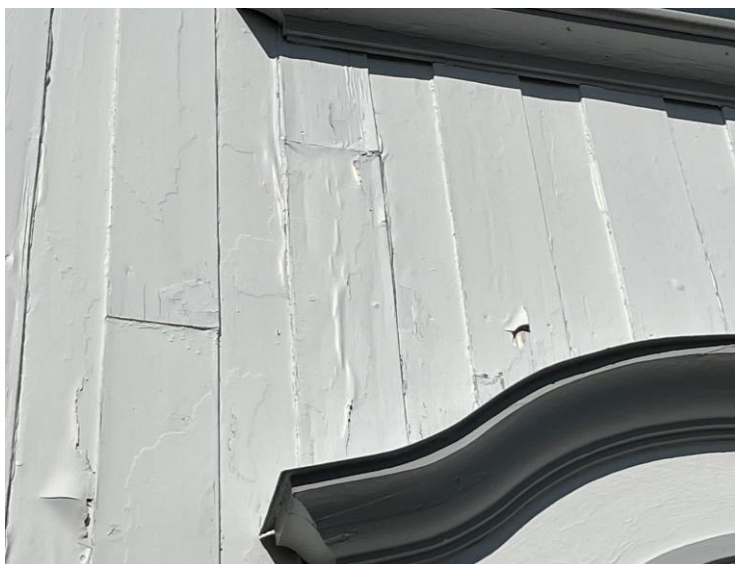
Fasade S

Løs maling i område etasjeskille.

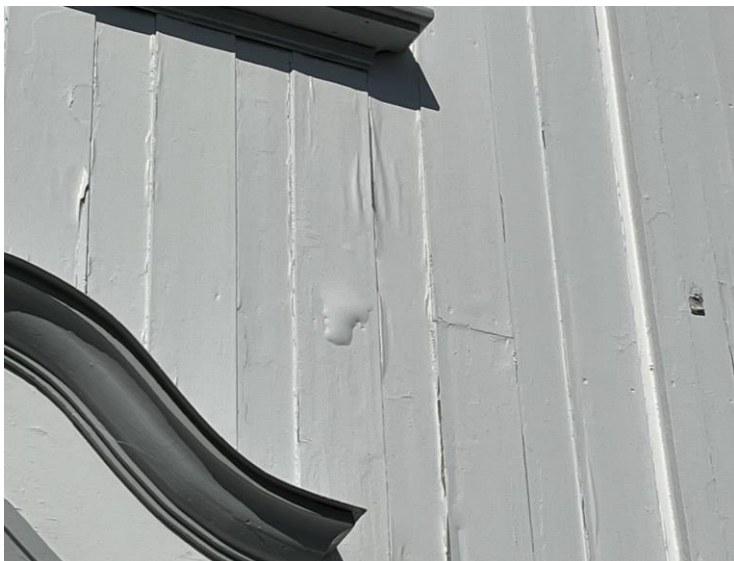
Fasade S

Løs maling i området rundt etasjeskillet.

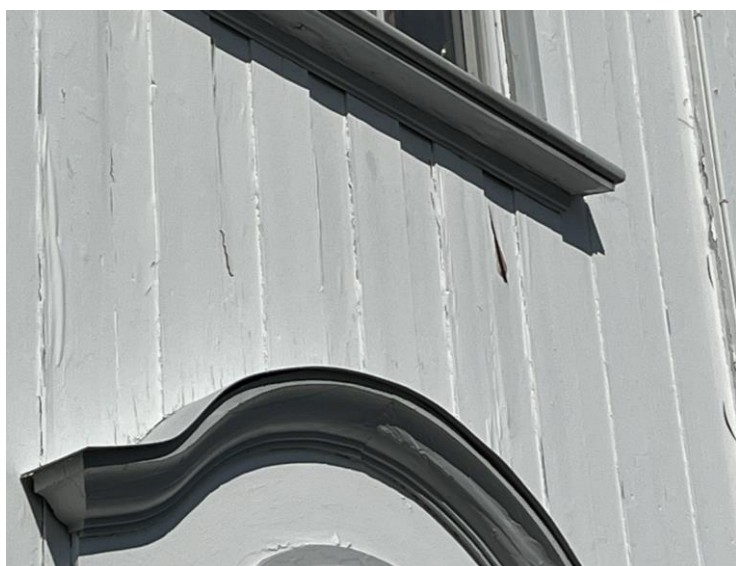
Fasade S

Løs maling mellom vinduene i etasjeskillet.

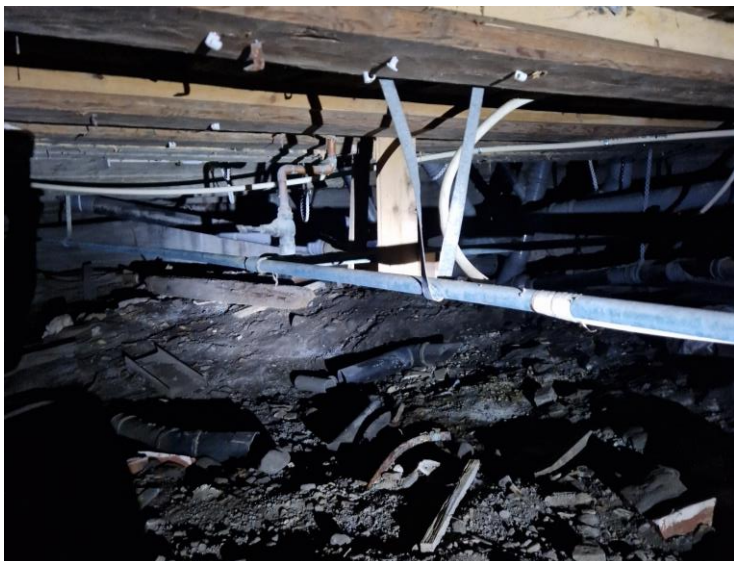
Krypkjeller med rør opplegg.

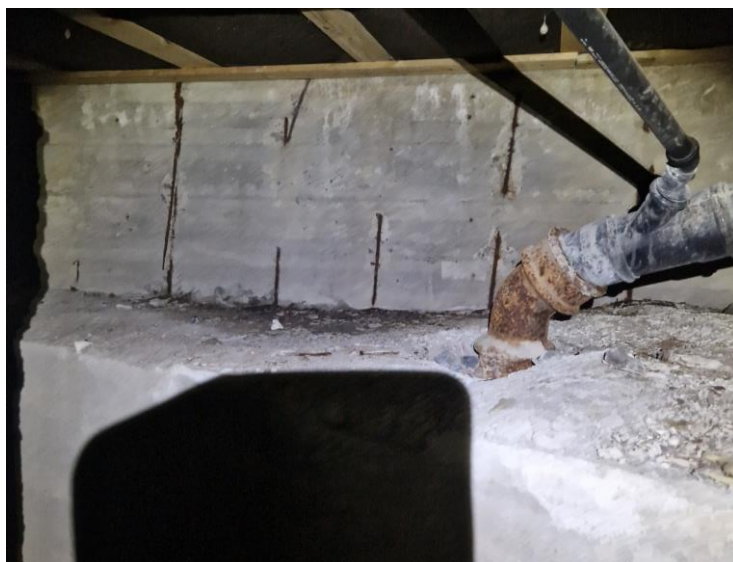
Krypkjeller. Her tettet med asfalt vindtett mot gulvbjelkelaget over.

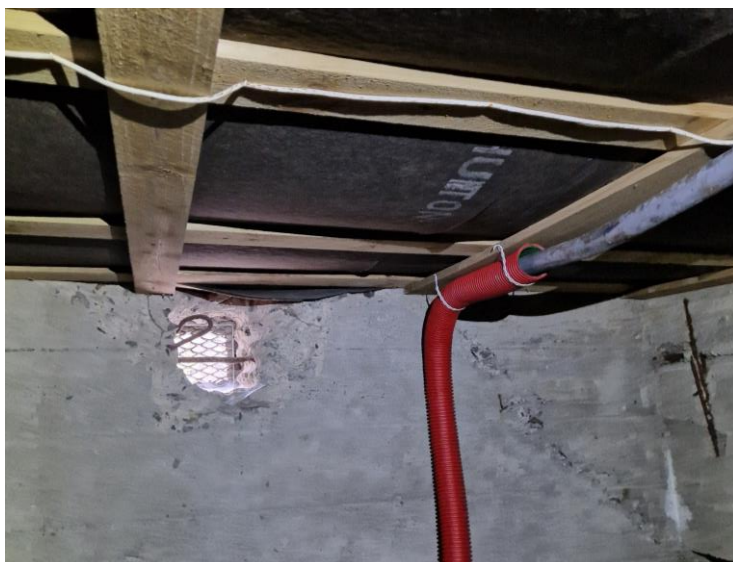
Krypkjeller med vindtetting av asfalt vindtettplater. Endeskjøter i platene er ikke klemt.

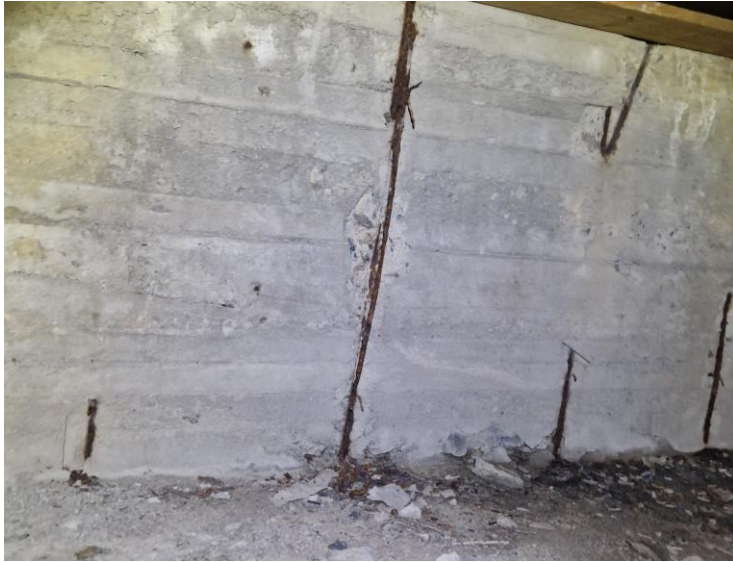
Krypkjeller. Rustspreng fra armeringsjern i grunnmur.

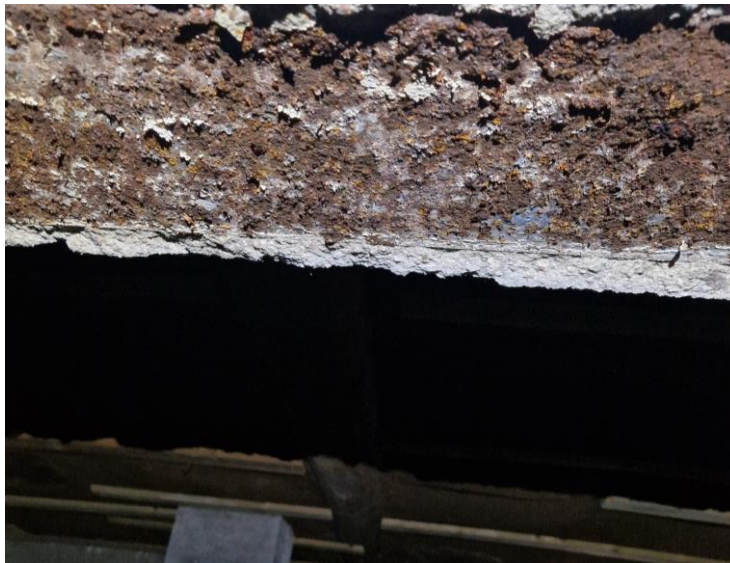
Krypkjeller. Rustspreng på ståldrager innstøpt i betong

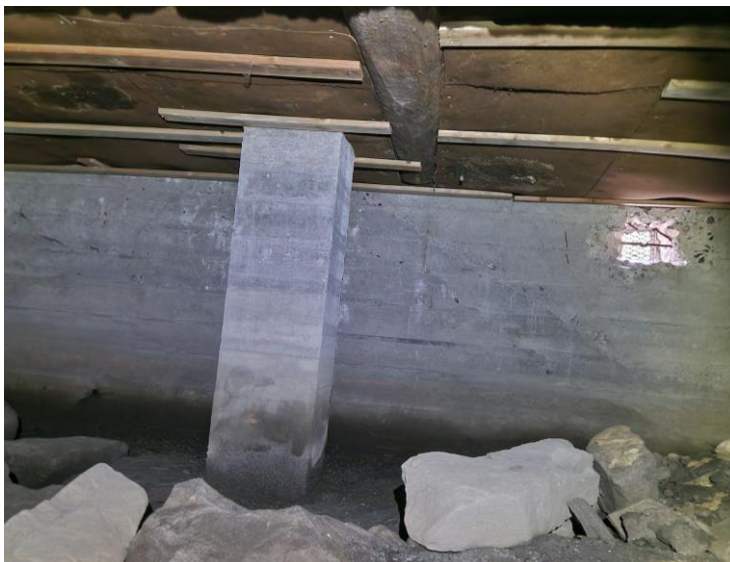
Krypkjeller. Tetting mot isolasjon i gulv med sutak plater beregnet for takteking. Bærer preg av fuktpåkjønning, og er porøse.

Merk også merker etter vann stående opp etter yttermur og pipefundament.

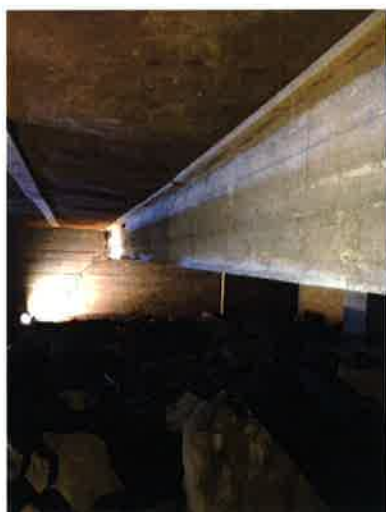
Omstøpte stålbejelker

Under den gamle kommunestyresalen, ligger det to bæreakser med stålbejelker (fig 1), som bærer bjelkelaget i gulvet. Stålbejelkene er innstøpt i betong som korrosjonsbeskyttelse. Betongen har ingen konstruktivt formål. Omstøpingen har til dels store avskallinger som er forårsaket av korrosjon i stålbejelkene. Korrosjon er over all sannsynlighet forårsaket av høy fuktighet og luftbårne klorider. Underflens på stålbejelkene har ubetydelig tverrsnittsreduksjon. Mens overflens har noe høyere grad av tverrsnittsreduksjon.

1. Sikre god ventilering av krypkjellere, eventuelt tilføre varme ved høy RF og høy utetemperatur
2. Bærebjelke under kommunestyresal rengjøres og Primes
3. Understøttelse av stålbjelke under kommunestyresal
4. Bjelke over møllebekken utskiftes.
5. «Himling» bør vurderes utskiftet.
6. Kartlegging råteskader (etter fjerning av «himling»)

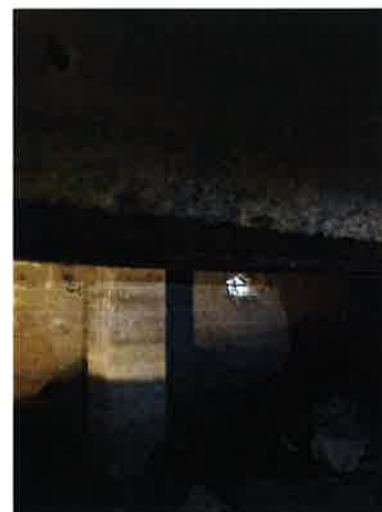
Bæresystem over Møllebekken

Utvekslingsbjelke over Møllebekken har betydelig korrosjonsskader.
