Vennesla kommune

# Tilstandsanalyse

# Tilstandsrapport

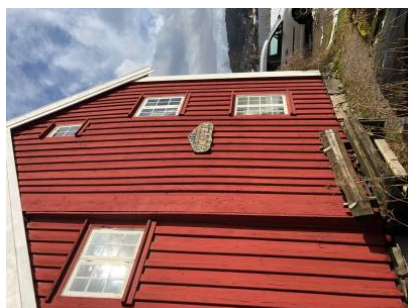
IMG\_1463.jpg

Fasade må skrapes og males.

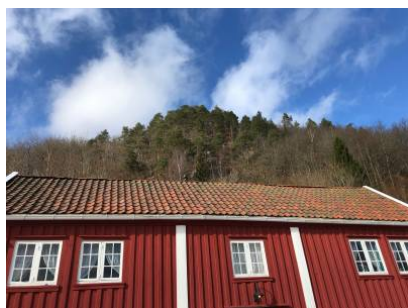
IMG\_1465.jpg

Eldre tak over inngangsparti er i dårlig stand og må skiftes ut.

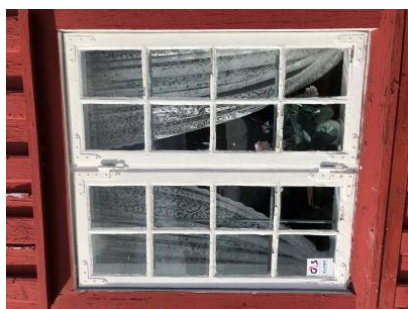
IMG\_1461.jpg

Vinduene på bygget har dårlig kitt og malingen flasser.  
Behov for renovering av vinduer

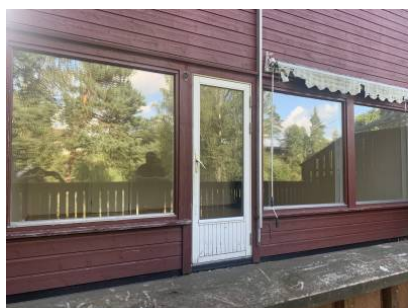
IMG\_5771.JPG

Hele fasaden trenger en stor oppgradering.  
Kledning, dører samt vinduer må byttes ut.

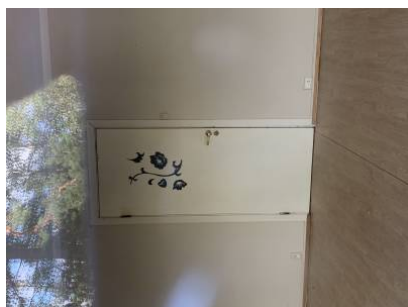
IMG\_5774.JPG

Ikke mulig å fikse/få deler til dører.

Må skifte ut dører.

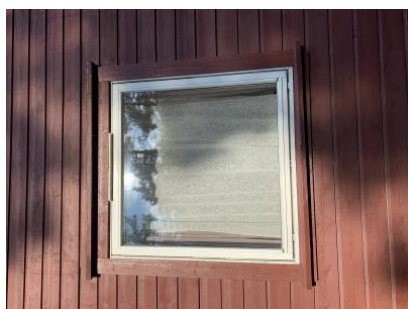
IMG\_5762.JPG

Råte/lekkasje

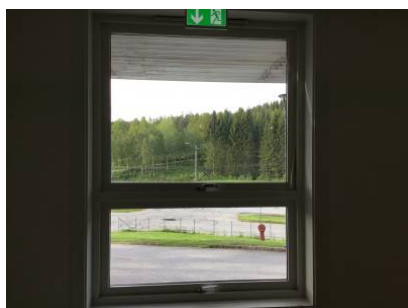
9D537D84-6EAF-4A13-8381-D01855E8A0AE.jpeg

Det er et stort behov for oppgradering av eldre del. Gjelder vinduer og kledning på eldre del av skolen, samt etterisolering.

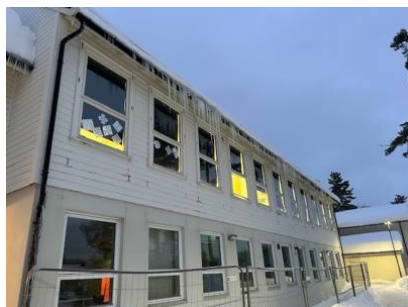
Eikeland skole Tak Is.png

Grunnet stort varmetap og dårlig lufting på tak, oppstår det mye istapper som igjen medfører til stor fare for barn.

Etter vurderinger gjennomført av enhet for byggforvaltning, blir det nå satt opp byggegjerder på vinteren, for å sikre at barn ikke kan bli truffet av fallende istapper.

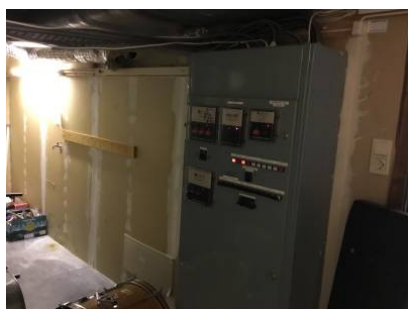
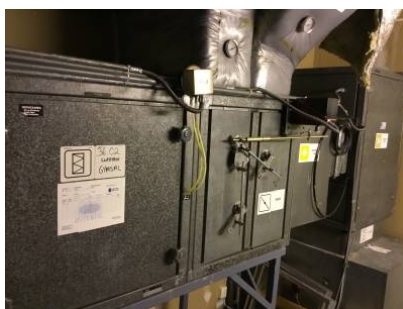
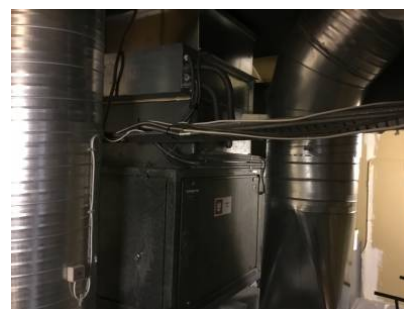
Varmebatteri og ventilasjonsanlegg til gymsal fra 1978.  
Anlegget bruker mye strøm og har et stort behov for utskiftning.

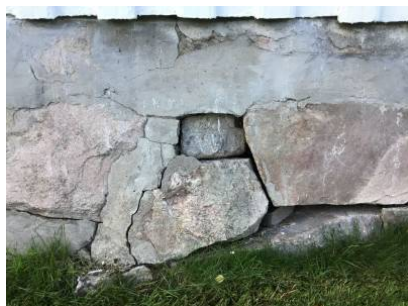
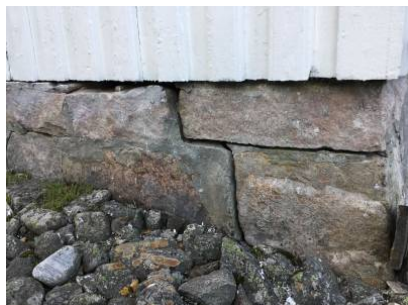
Grunnmur må repareres. Steiner løsner fra mur. Kommer inn skadedyr i krypkjeller.

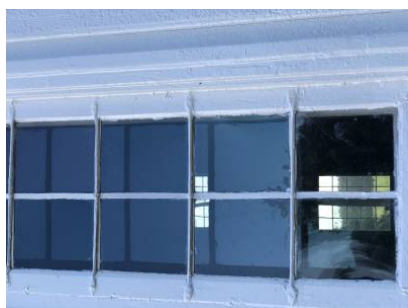
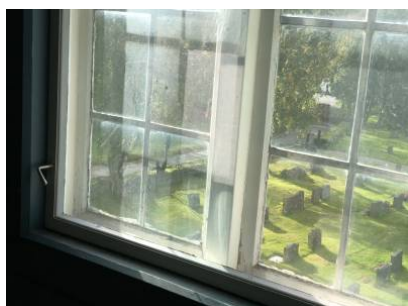
Vinduer må restaureres for å ikke få følgeskader.  
Må vurderes av fylkeskonservator.

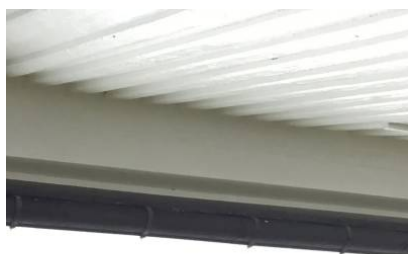
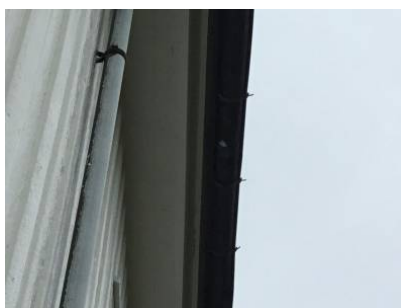
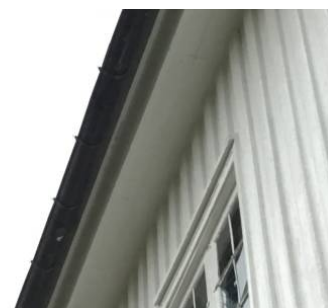
Takrenner må skiftes da de lekker, og er over sin forventet levetid.  
Flere små hull i kobber takrennene

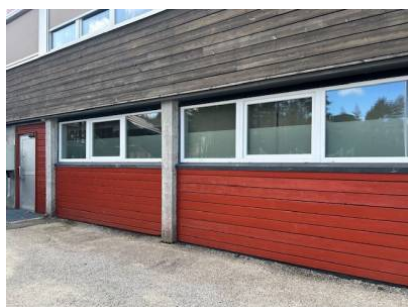
ss1.jpg

Det bør oppgraderes resterende fasade slik at det gjenspeiler nybygg/nyrenovert fasade. I tillegg trekkes vinduer samt at det er asbest i vegger.

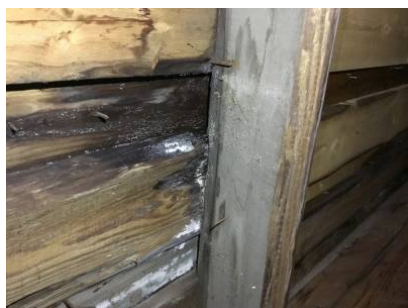
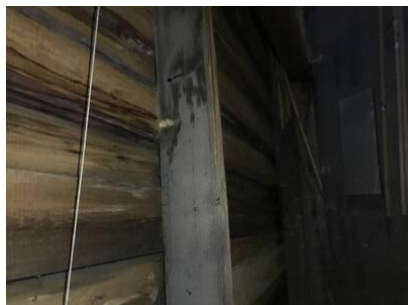
Fukt i kott

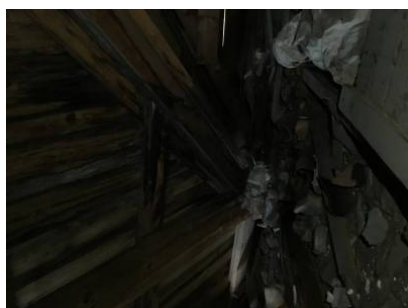
image.jpg

Man se at det har lekt på loftet. Usikker på når å om det fortsatt lekker. Ting tørker fort opp slik at det er vanskelig å se

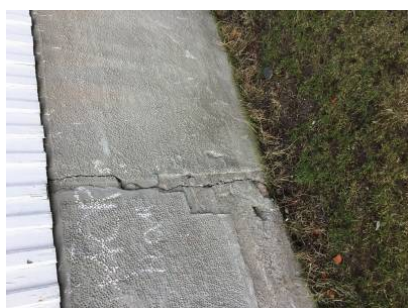
image.jpg

Sprekt i grunnmur. Må ha gjennomgang på mur.

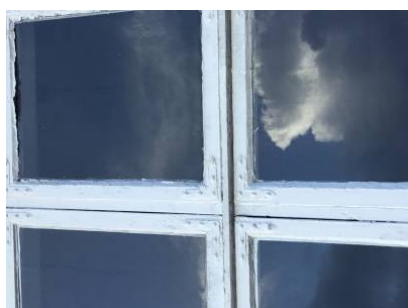
image.jpg

Sprekt hjørne i vindu

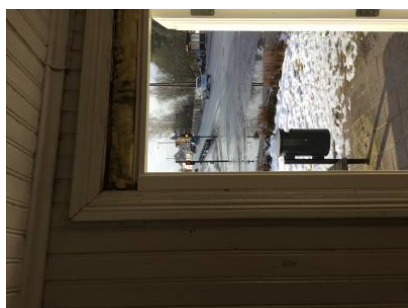
image.jpg

Innvendig panel har vridd seg. Dårlig maling.  
Grunnet mulig lekkasje?

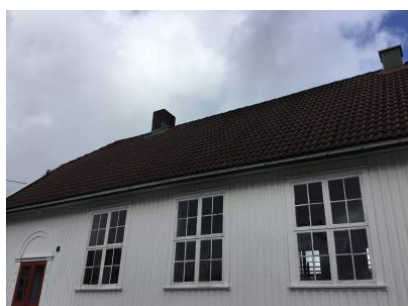
image.jpg

Bør byttes i løpet av en 10 års periode

Mulig montere beslag på pipe.

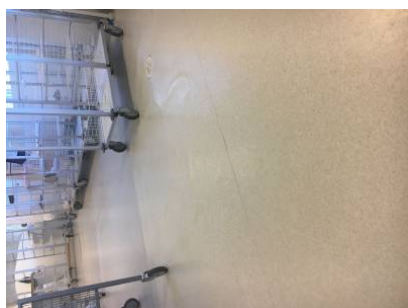
image (4).jpg

Her må det større utbedringer til, og det vil være vanskelig å sette et korrekt kostnadsoverslag. Kostnad lagt inn i tilstand er derfor kun til rådgiver for et forprosjekt.

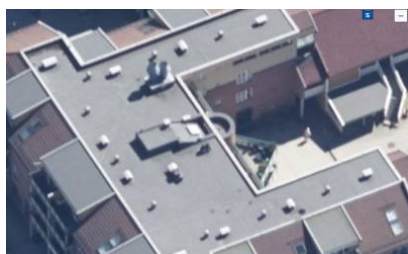
tak venneslatunet.PNG

Takpappen er nå 27 år og har utgått sin levetid.  
Tydelige sprekkdannelser på taket.

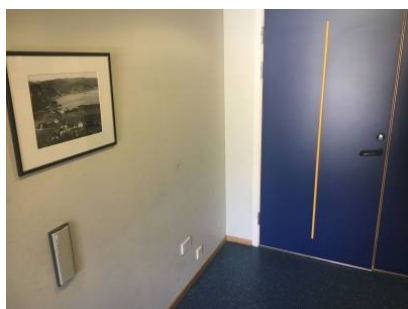
image.jpg

Døråpner. Bryter.

Må være timer på slik at denne ikke virker etter kl 16. Ytterdør og dør innenfor

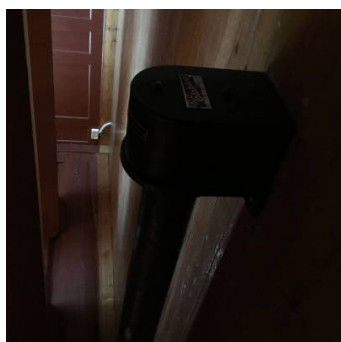
Varmeovner under sittebenker kan gi lettere brannskade og bør byttes til annen løsning. Behov for midler til et forprosjekt for å se på en felles løsning for alle tre kirker.
