| Navn på bygning | Stabbur Vennesla bygdetun | | Objekt | Stabbur | |

| Navn på bygning | Våningshus Vennesla bygdetun |
| Sefrak nr | 1014-0006-030 |

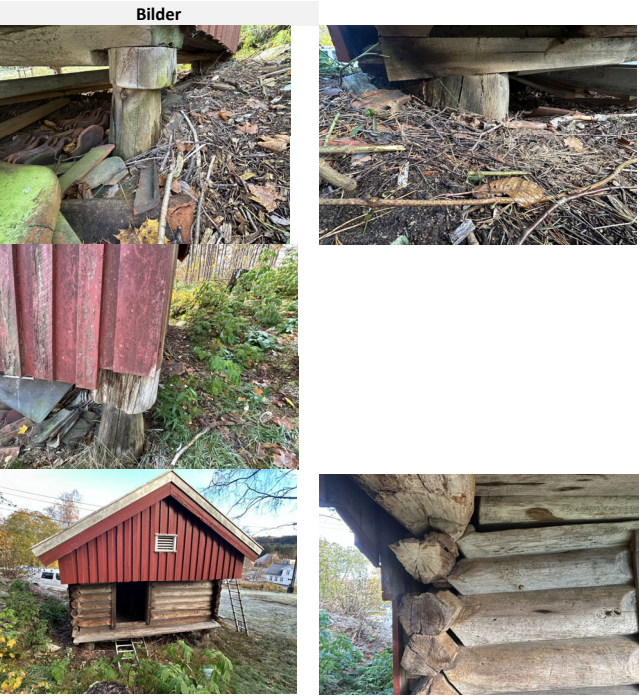
| Navn på bygning | Stabbur Vennesla bygdetun | | Objekt | Stabbur | |
|---|---|---|---|---|---|
| Fundamenter/grunnmur | Stabber i eik på holdstein | 2 av 6 stabber har råteskader 1 er delvis ute av posisjon vegetasjon/ jord oppover stabber holder på fuktighet slik at de råtner. | 2 | Manglende vedlikehold , bygget får setningsskader | Fjerne jord , ødelagte stabber må byttes |
| Yttervegger primærkonstruksjon | Laftet bygging | Lafteverk i relativt god stand venstre hjørne fra dør siger grunnet råteskade i stabbe | 2 | | Hjørne jekkes opp , ny stabbe tilpasses |
