Skaderapport

| Informasjon om skaden | |
|---|---|
| Skadenummer | 746899 |
| Skadestedets adresse | Dyrdalsvegen 2 3890 Vinje |
| Skadedato | 03.02.2026 |

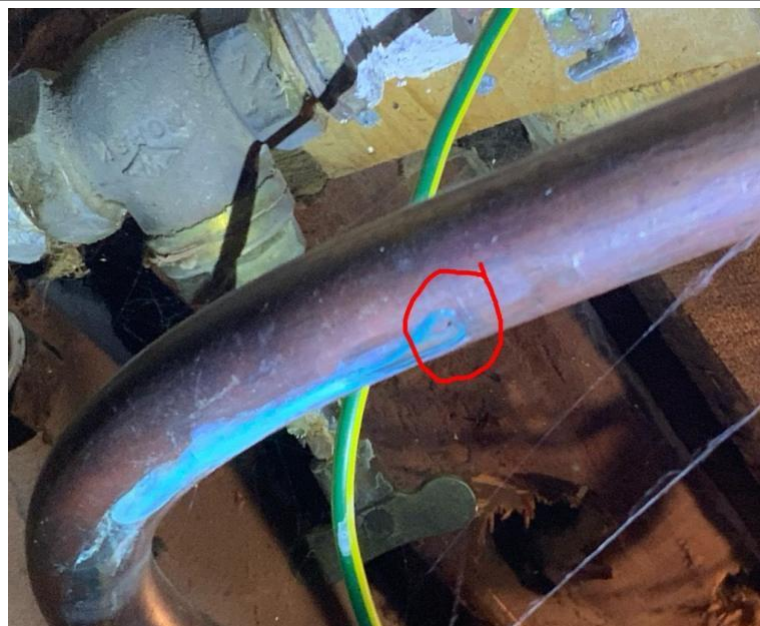
Det er et lite tæringshull i kobberør, vann har sprutet ut, trolig ca en måned i følge omviser, basert på økning av kostnader på strømgning.

Hull i rør til varmtvannstank, lite hull i senter av rød ring.

Skadeårsak er elde/slitasje. Gamle kobberrør med tæringsskade.j

Reparasjon rørskade.

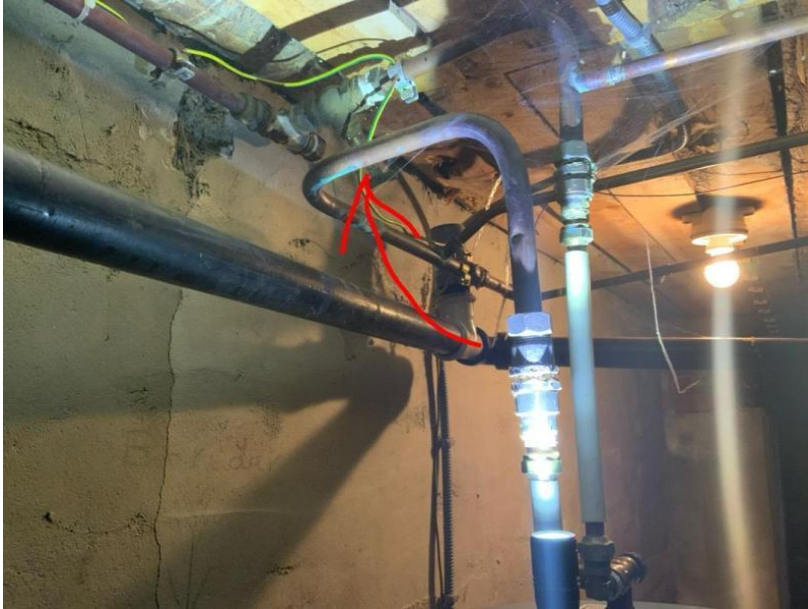
Lekkasjested.

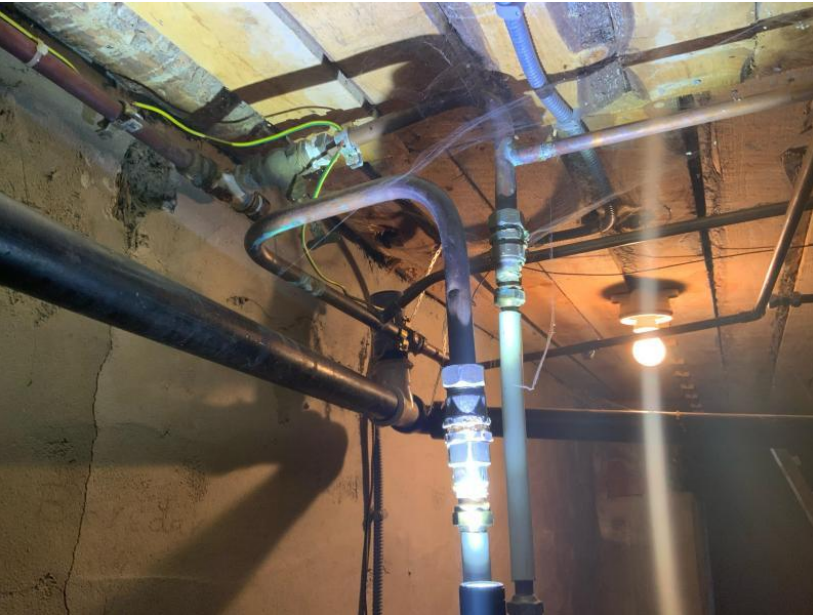
Lekkasjested.

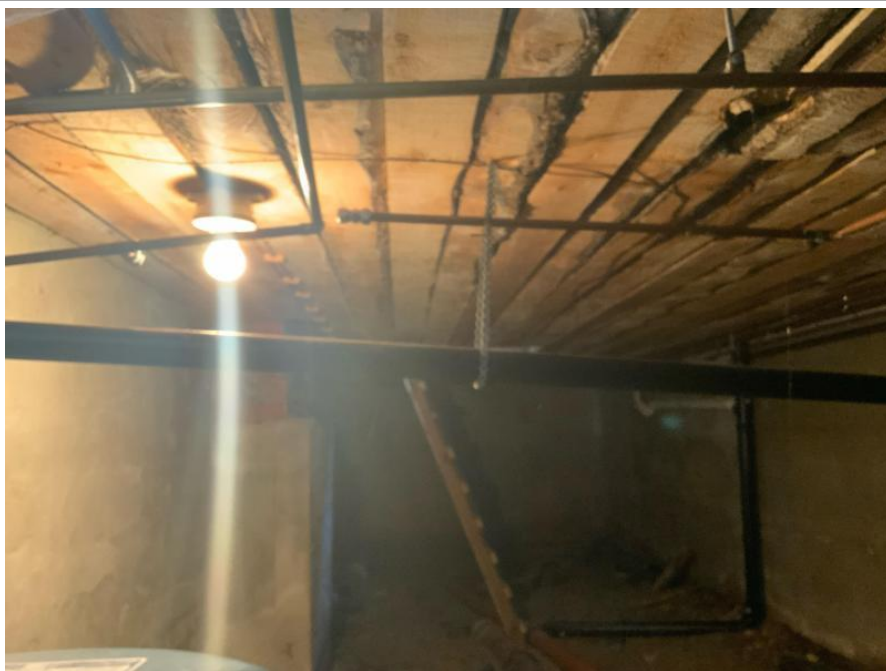
Åpent rørplegg under himling av grovskjærte bord.

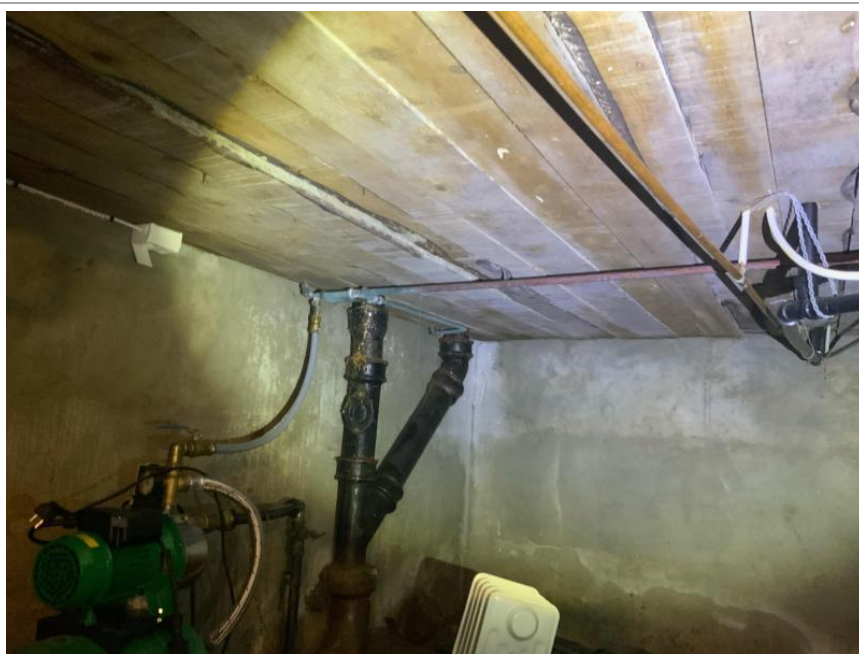
Bordhimling/stubbloft i krypekjeller.

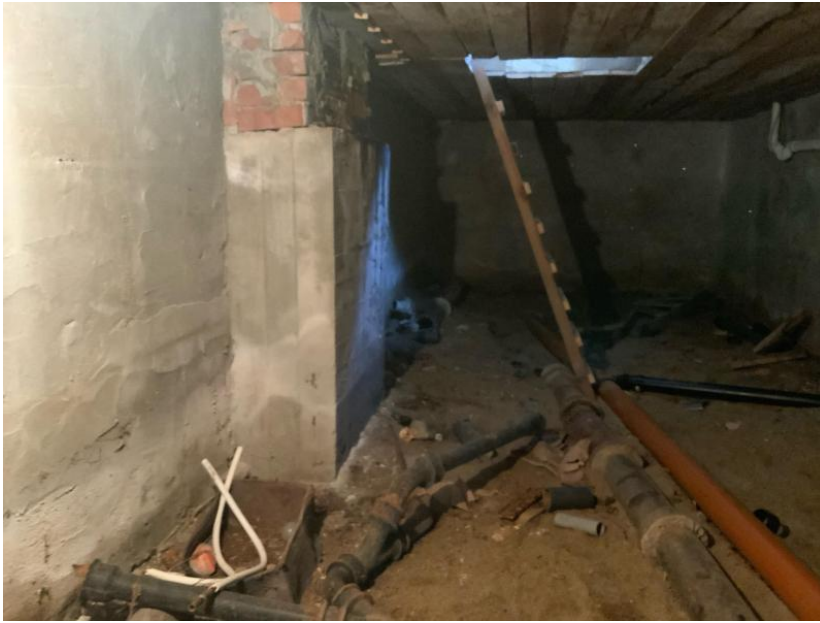
Mot luke, opp til kjøkken.

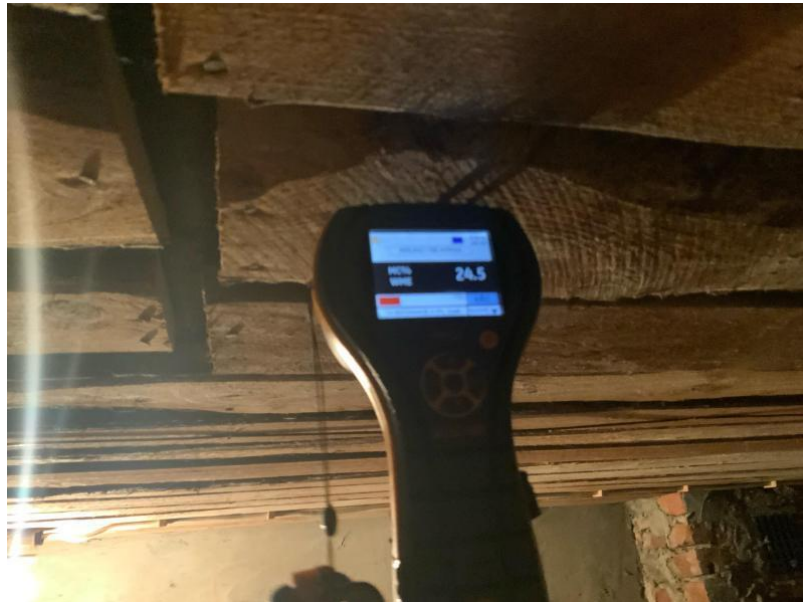
Fukt i mye av himling i dette kjellerrommet.

Fuktig i himling.

Riving himlingspanel og isolasjon i krypekjeller.

Konstruksjonstørking

Gjenoppbygging av himling etter riv og tørk.

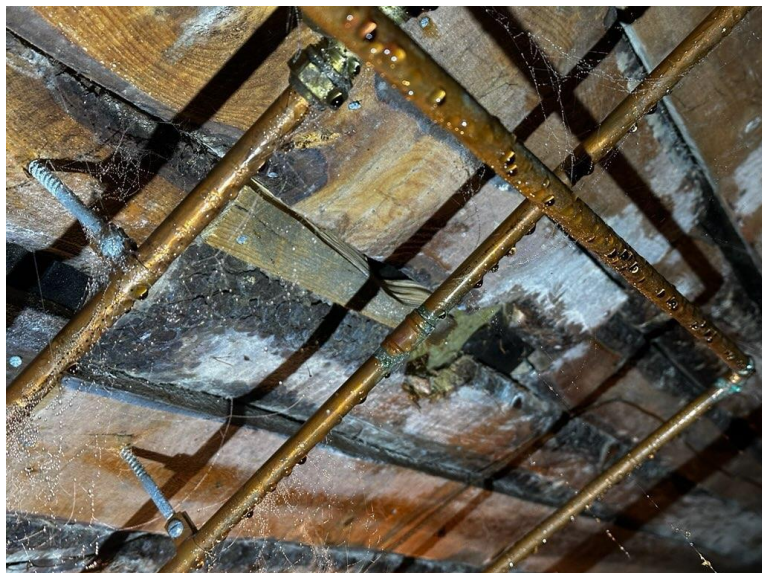
Omviser sitt bilde, fra da skaden ble oppdaget.

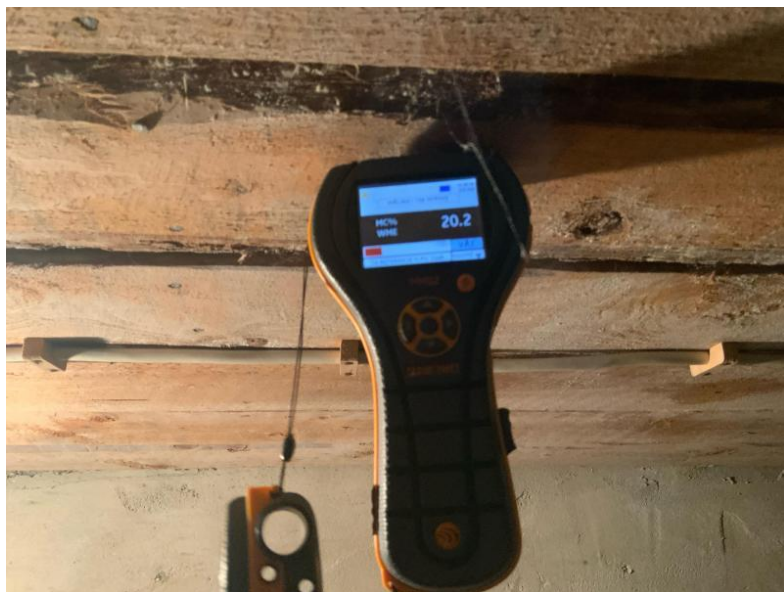
Fuktig i himling, også noen meter fra lekkasjested.

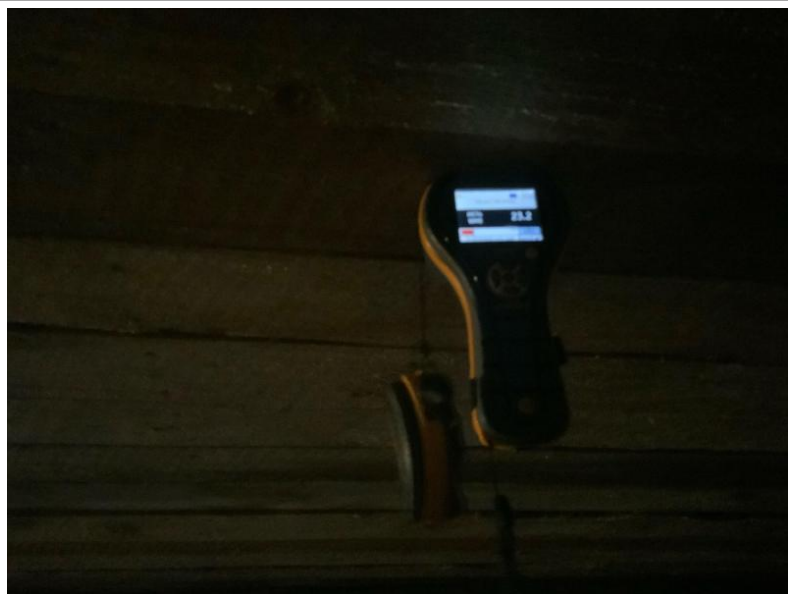
Innerst i kjeller, bak lukenedgang.
Fuktig også her.
