Tilstand- og tiltaksrapport

Åmotvegen 3 -
Silkevippa

29.04.2021

Dette er ein tilstand- og tiltaksrapport tufta på NS 3424:2012 - Tilstandsanalyse av byggverk.

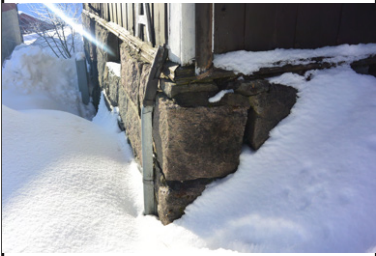
216-02	Ringmur i naturstein, hjørnet mot nord-aust.

På det nordlege hjørnet har den øvste hjørnesteinen byrja å gli ut. Årsak er moglegvis ein kombinasjon av frostsprenging i muren, og utvasking rundt og under på grunn av utilstrekkeleg handtering av taknedløp og tilhøyrande drenering.	3		Setje hjørnesteinen tilbake på plass. Det er mogleg steinene må avdekkast i overkant for å få han på plass, noko som må gjerast når eller dersom veggene over skal avdekkast. Ein må også vurdere stabiliserande tiltak i gunnen under og på sida.	30 000,00

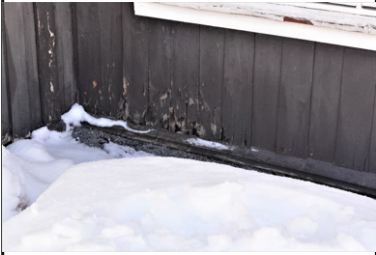
Byg.del.nr	Beskrivelse	Tilstand	TG	Konsekvens	Tilrådde tiltak	Estimert kostnad
235-01	<p>Utvendig kledning er i all hovudsak vekselpanel. Unntaket er på veranda/vindfanget mot nordvest, som er kledd i tømmermansskledning med over og underliggar.</p>

<p>Kledninga er stort sett utsett for fukt- og råteskade mot vassbordet som avsluttar ytterveggen mot grunnmuren. Enkelte stadar er kledninga råten heilt gjennom. Særleg på nordside og i nærleik av nedløp, der kombinasjonen av fukttilføring og dårlege tørkeforhold resulterer i råteskadar. Maling er enkelte stader flassa av og oppsprukke.</p>	3	<p>Nedbrutt kledning og skada overflate aukar faren for fuktskader, og legg til rette for at fukt blir liggjande og i lar seg tørke naturleg. Konsekvensen er råteskade, med eksponering av innanforliggjande konstruksjon. Kan medføre vidare fukt- og råteskadar innover i konstruksjonen.</p>	<p>Sikre mot vatn ovanfrå (sjå taknedløp). Plukke kledninga ned i sin heilhet, og brukande kledningsbord blir tatt vare på for gjenbruk. Kledning som blir erstatta, reproduserast som tilsvarande. Skrape gamal kledning for laus maling. Om mogleg identifisere opprinneleg malingsfarge.</p>	180 000,00

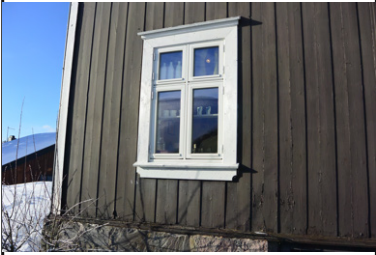
Byg.del.nr	Beskrivelse	Tilstand	TG	Konsekvens	Tilrådde tiltak	Estimert kostnad
234-01	Vindauga i fyrste og andre høgde er bytta ut i seinere tid med vindauge i samme storleik som dei gamle.

Vindauga er i god stand, men treng normalt vedlikehald.	1	Dersom maling ikkje blir utbetra innan fem år, vil vindauga truleg få eskalerande slitasje.	Maling skrapast forsiktig før nytt strøk maling påførast. Pakningar kontrollerast for at dei tettast tilstrekkeleg, hengsle smørast, og hempene justerast dersom dei ikkje lukkar att tilstrekkeleg.	60 000,00
234-02	Originale vindauge i gavlene på loftet.

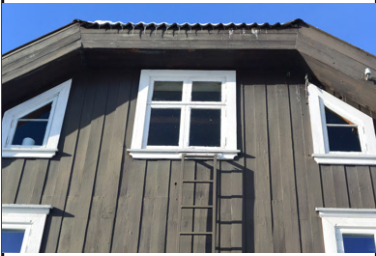
Dei originale vindauga har oppsprukke og manglande kitt.	3	Dersom kitt og maling ikkje er intakt, vil ein risikere innsig av fukt i ramme, srossar og hjørnebeslag, som vil medføre ytterlegare fuktskadar og forvitring.	Ta ut rammar og rense for laus maling. Snikkar reparerer eventuelle skadar på ramme. Fjerne gamal kitt på skånsom måte (UV-lampe), og eventuell erstatte skada glas med tilsvarande. Sikre kittfalsen med skjellakk. Kitte glasrutene, og tre strøk maling. Det er viktig at malinga går eit par millimeter ut på glaset, så kittet blir betre beskytta mot uttørking. Rense karmar og ny maling.	39 000,00

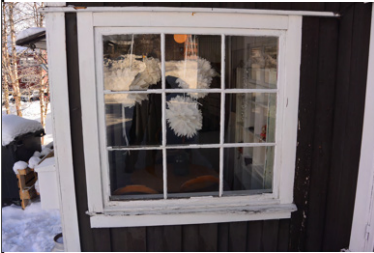
Byg.del.nr	Beskrivelse	Tilstand	TG	Konsekvens	Tilrådde tiltak	Estimert kostnad
234-03	Eldre vindaug i vindfang mot nord.

Avflassa maling og oppsprukke og manglande kitt. Eksponert treverk enkelte stadar.	3	Eksponerte delar av vindaugget er utsett for fuktinnsig og aukar sjansen for alvorlege skadar på vindaugget og omliggande konstruksjon.	Ta ut rammar og rensa for laus maling. Snikkar reparerer eventuelle skadar på ramme. Fjerne gamalt kitt på skånsom måte (UV-lampe), og eventuell erstatte skada glas med tilsvarande. Sikre kittfalsen med skjellakk. Kitte glasrutene, og tre strøk maling. Det er viktig at malinga går eit par millimeter ut på glaset, så kittet blir betre beskytta mot uttørking. Rense karmar og ny maling.	25 500,00
234-04	2 nyare dører. Ein i vindfang mot nord, ein butikkinngang mot vest

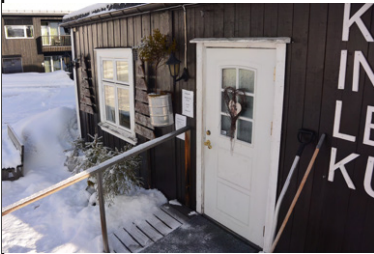
Dørene har normal slitasje. Døra mot vest har sige, og har aukande glipe i topp, mot låssida.	2	Dersom ein ikkje justerar døra mot vest, vil ein risikere at pakninga ikkje får tetta skikkeleg, og kombinasjon av kondens og værslag akselererer slitasje på dør og karm.	Justere hengsla på dør mot vest for sig. Undersøke tettelistar og bytte desse om nødvendig. Elles normalt vedlikehald med ny maling og smøring av låskasser og hengsle.	8 000,00

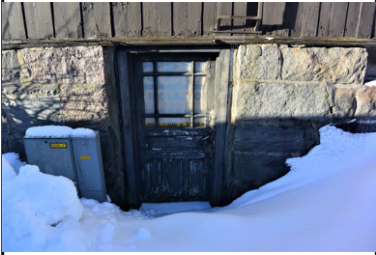
Byg.del.nr	Beskrivelse	Tilstand	TG	Konsekvens	Tilrådde tiltak	Estimert kostnad
234-05	Eldre (original?) kjellardør mot aust.

Skada maling og kitt. Døra står i snø om vinteren, og får derfor større påkjenning enn om han stod fri. Handtak og beslag er manglende og dårleg.	3	Dårleg maling og kitt medfører auka slitasje på dørbildet, og medfører fare for fukt og råteskade. Dårleg lukking og tetting på døra medfører også dårleg beskyttelse mot uteklima, og kan også medføre fare for kondens og innsig av fukt i kjellar.	Ta ut dørbildet, rens og maling og kitt. Ny kitt og maling, smøre opp låskasse, og monterer nye handtak og beslag. Rens karm og male opp att. Snikkar utbetrar eventuelle skadar på dørbild og karm.	12 500,00
234-06	Utvendige listverk, vassbrett og foringar kring dører og vindauger.

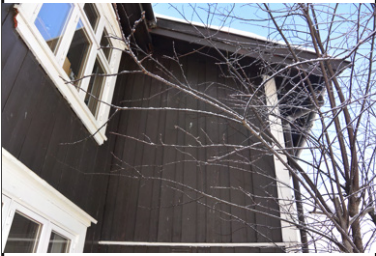
Manglende vedlikehald medfører slitasje på maling, og fuktskade på underliggjande konstruksjon.	2	Dersom listar og foringar ikkje oppfyller funksjonen som mekanisk klimasikring, vil det medføre tilsig av fukt og innslepp av kald luft i konstruksjonen, som vidare kan medføre kondens og fuktskader.	Bytte ut skadde og dårlege delar med ny tilsvarande. Laus og slitt maling skrapast forsiktig, og påførast ny maling.	20 000,00

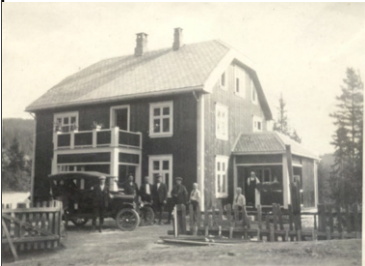
Byg.del.nr	Beskrivelse	Tilstand	TG	Konsekvens	Tilrådde tiltak	Estimert kostnad
262-01	<p>Taktekkinga på hovudtak er enkeltbølga betongstein. Opphavelag har det truleg, i henhold til bildemateriale, vore tekka med lapp-/dråpeskifer.</p>

Tilstand er ikkje undersøkt, men betongstein har gjerne ein levetid på mellom 30-50år, så dersom steinen er lagt på 70-talet, bør det vurderast bytting av taktekking.	IU	Dårleg tekking medfører lekkasjer og potensiell skade på underliggjande konstruksjon.	Vurdere behov for bytte av taktekking, og derunder kva type tekking som er hensiktsmessig mtp. estetikk, funksjon og kostnad. Skiferstein er ein god del meir kostbart tekkemateriale, men har også normalt sett lengre levetid enn betongtakstein (vedlikheld er ein faktor i så måte). Som eit kanskje betre alternativ nemnast bandtekking med sinkplater.	<p>Bandtekking sink: 390 000,00 (blir ført i totalen)</p> <p>Opsjon: Skifertekking 845 000,00</p>

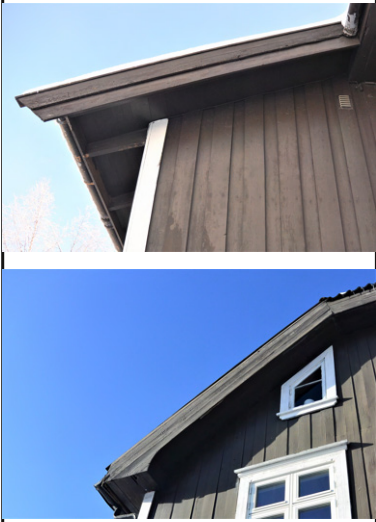
265-01	<p>Vindski på hovudtak og vindfang.</p>

Vindskia er utsett for mykje slitasje, og særleg der det manglar isbord over for å ta av for nedbør og ansamling av snø, is og rusk på baksida. Det er gjennomgåande slitt maling, råteskadar i utsette område, som endeved og dryppnese.	3	Dersom vindskia ikkje er intakte, vil ein risikere fuktskader vidare inn under taktekking, på undertak, utstikk og gesims.	Bytte skadde og dårlege bord i sin heilhet med tilsvarande.	15 000,00

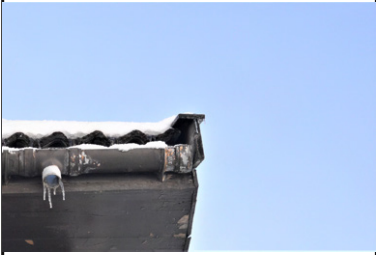
Byg.del.nr	Beskrivelse	Tilstand	TG	Konsekvens	Tilrådde tiltak	Estimert kostnad
265-02	<p>Isbord er borda som ligg over vindskia og enden på taktekinga, og skal sørge for dekke denne overgangen, samstundes med at han fører nedbør inn på tekinga.</p>

Dersom vindskia er dårlege, er truleg isborda også dårlege. Dessutan er isborda utsett for mykje slitasje, og bør byttast med jamne mellomrom.	IU	Dersom isborda ikkje klarer å oppfylle funksjonen sin, vil det medføre fare for vassinntrenging under teking, ansamling av lauv, samt at vindski blir meir utsett for fukt.	Bytte alle isbord i sin heilhet med godt malma furubord som tolar fukt, og med tjukkeleik over halvanna tomme, samt ein breidde slik at bordet stikk 2cm ut over vindski, samt at det dekkjer godt inn over teking. Sist men ikkje minst, skal isbordet ha helling inn over tekinga, slik at vatn renn inn på teking, og ikkje blir liggjande på isbordet, eller renn ut på vindski.	7 500,00

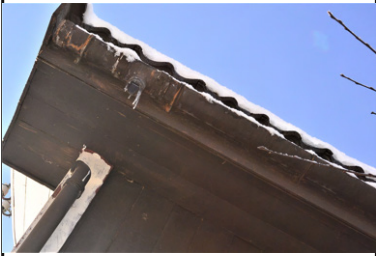
265-03	<p>Loddbord/takfotbord er bordet som avsluttar takutstikket, og er underlag for rennekrokene til takrenna.</p>

Loddborda blir fort dårlege dersom takrennene ikkje er i orden, og overgangen mellom teking og renner tillet at vatn renn inn på loddbordet.	IU	Dårlege loddbord vil medføre at rennekrokene og derunder takrennene ikkje er godt festa, og kan sige eller sleppe. Loddbordet kan i enkelte konstruksjonar ha ein avstivande funksjon på takutstikket/takfoten.	Bytte ut skadde og dårlege loddbord. Bruke solide furubord med god malming for betre sikring mot fukt. I samband med ny takteking og renner etablerar ein takfotbeslag i sink, som sikrar overgangen mellom teking og renne (takfotbeslag er prisa i post 265-05 - Takbeslag).	6 000,00

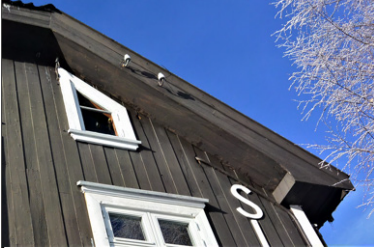
<p>Tilsynelatande har gesimsborda grei tilstand. Dersom det skal byttast kledning opp mot gesims, må gesimbord demonterast for å få laus dei enkelte kledningsborda, og då må desse fort erstattast med nye bord då det er vanskeleg å demontere utta å skade dei gamle borda.</p>	1	<p>Ein lufttett gesims kan medføre dårleg utlufting på loftet mellom isolert rom og undertak. Dersom gesimsen ikkje er sikra mot fuglar og insekt, vil det kunne oppstå problemet med reir og vepsebol oppe i takkonstruksjonen og på loft.</p>	<p>Vurdere om det trengst tiltak under reparasjon av kledning.</p>	15 000,00

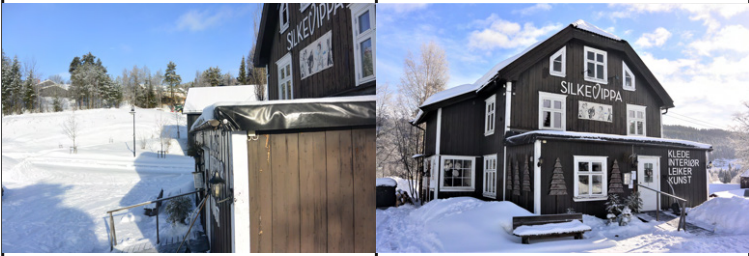
262-02	<p>Tak over tilbygg er pulttak med lite fall, truleg tekt med takpapp, og lagt takmembran i seinere tid for yttrelegare sikring av tekking.</p>

<p>Tilbygget har opp gjennom tidene vore bygd til, endra konstruksjon, og truleg hatt noko utfordring med tilstrekkeleg takfall og avslutning mot vegg. Takkonstruksjonen har sige, og at det har vore utbetring av tekking tyder på dette ikkje er ein optimal løysing.</p>	3	<p>Tak er veldig viktig for å sikre mot nedbør, og har også ein komplisera funksjon for å sikre godt inneklime, og samstundes hindre kondens, inntrenging av fukt, og føre vekk nedbør frå takflate og ned i bakken. Dersom taket ikkje oppfyller desse funksjonane, vil ein få fuktproblemer med påfølgjande skadar.</p>	<p>Etablere ny pulttakskonstruksjon med tilstrekkeleg dimensjonering og fall. Tekkast med bandtekking med sinkplater som tålar lite fall (minimum 10° (SINTEF Byggforsk datablad 544.221 pkt. 15)).</p>	112 500,00

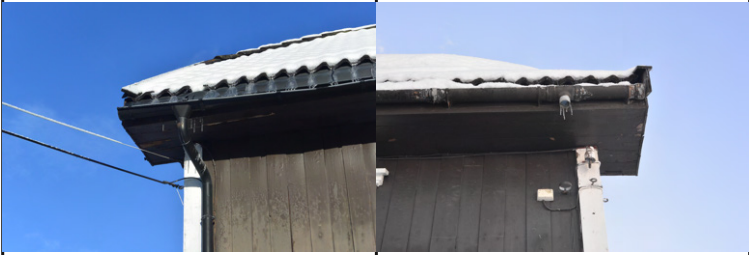
Byg.del.nr	Beskrivelse	Tilstand	TG	Konsekvens	Tilrådde tiltak	Estimert kostnad
265-05	Takrenner, rennebeslag og nedløp.

Renner og nedløp ber preg av å ha stor belastning med nedbøyging av renne, nedløp som manglar eller er frostsprengde.	3	Manglande og dårleg takrenne og nedløp vil medføre alvorleg og akselererande slitasje og fukstskade på utsida av huset, og i verste fall skade på bærande konstruksjon.	Bytte samtlege renner, nedløp og takfotbeslag med nye. Det tilråddast å bruke sink i renner og nedløp. Det er også viktig at skøyten på nedløp blir montera ut frå vegg. Takrenner i sink skal også ha lite fall, samt ein oppkant på nedløpet, slik at det alltid ligg litt vatn i renna, som i sin tur hindrar slitasje på sinken når vatn dryp ned i renna.	50 000,00
SUM poster						596 000,00
Risikomargin: 15%						89 400,00
Rigging: 10%						59 600,00
Total						745 000,00

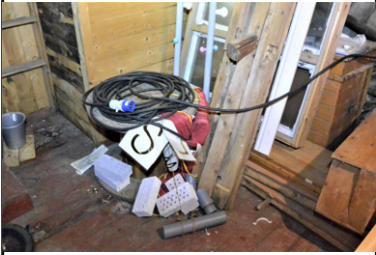
Byg.del.nr	Beskrivelse	Tilstand	TG	Konsekvens	Tilrådde tiltak	Estimert kostnad
252-01	<p>Golv på grunn, støypt golv i kjellar. Tilfarergolv i sørlege hjørne av kjellaren.</p>

<p>Det er ikkje observera noko oppsprekking eller forskyvninger i kjellardekket. Kjellaren opplevast heller ikkje særleg fuktig. Det er nokre ventilar og vindauge som er dekt til for å auke isoleringsgraden, noko som kan medføre meir fukt i kjellaren.</p> <p>Det er verdt å nemne at huset ligg i område definera med moderat til låg radonforekomst (http://geo.ngu.no/kart/radon/).</p>	1	Dersom sirkulasjon og utlufting av kjellar ikkje er tilstrekkeleg, vil det kunne oppstå fuktproblem.	Rydde ut, eventuelt fjerne lette veggar om mogleg, og halde kjellaren mest mogleg open og ryddig.	Ikkje aktuell
251-01	<p>Etasjeskille mellom kjellar og fyrste høgde. Etasjeskille er bjelkelag med stubbloft og himlingsbord i innreda del av kjellar.</p> <p>Det er lagt inn ståldragar mot utgangsdør i kjellar, mot nord-aust, som truleg er satt inn for å erstatte bærevegg.</p> <p>Bordgolv i heile fyrste høgde.</p>

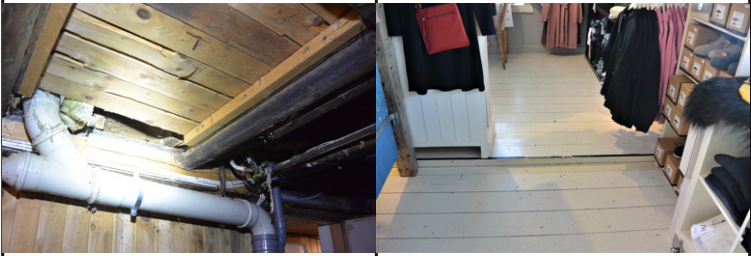
<p>Bjelkelaget har god bæreevne, men har noko nedbøyging i midten av dei lengre strekka.</p>	1	Nedbøyging på golvet tyder berre på at det ikkje er all verdens stivhet på golvet, men det tyder ikkje nødvendigvis på at det er dårleg bæreevne.	Normalt vedlikehald.	Ikkje aktuell

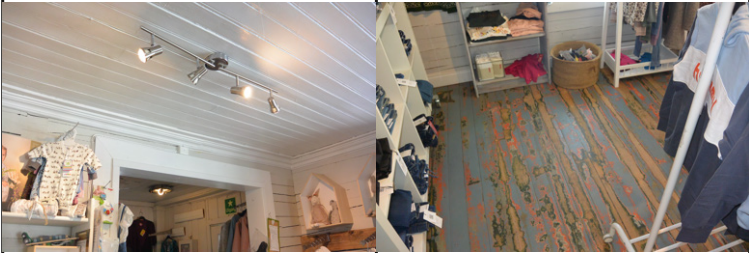
Byg.del.nr	Beskrivelse	Tilstand	TG	Konsekvens	Tilrådde tiltak	Estimert kostnad
251-02	Etasjeskille mellom fyrste og andre høgde. Bjelkelag, truleg med stubbloft, nedlekta himling, og bordgolv i andre høgde.	Tilstand er normal slitasje med jamnleg vedlikehald.	1	Ingen verdt å nemne.	Normalt vedlikehald.	Ikkje aktuell

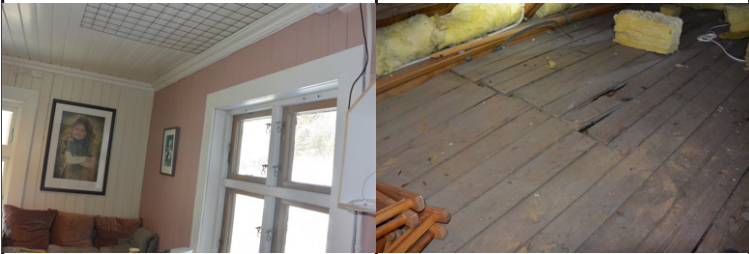
251-03	Eatsjeskille mellom andre høgde og loft. Bjelkelag, truleg med stubbloft, nedlekta himling, og bordgolv i andre høgde.	Bjelkelag og himling mot loft har greit tilstand. Golvet på loftet er bordgolv som er påbyrja utskifting, truleg på grunn av flytting av ein vegg. Bordgolvet ute bak kneveggen er ubehandla, og ber enkelte stader preg av at det har vore vassinntregning på loftet.	2	Bordgolvet på loftet er ikkje komplett, og kan i værste fall årsake snubling eller at ein tråkkar gjennom.	Bytte ut dårlege golvbord, og komplettere eksisterande golv.	21 160,00

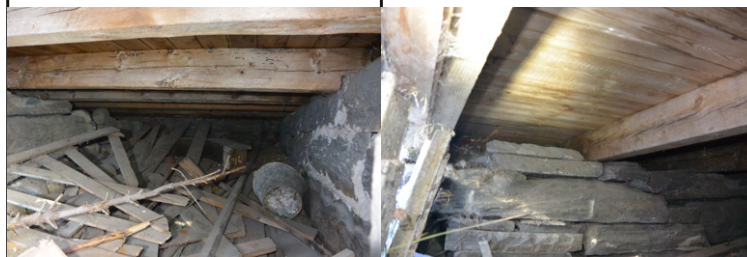
<i>Byg.del.nr</i>	<i>Beskrivelse</i>	<i>Tilstand</i>	<i>TG</i>	<i>Konsekvens</i>	<i>Tilrådde tiltak</i>	<i>Estimert kostnad</i>	
251-04	Bjelkelag i tilbygg mot vest. Truleg opplekta på undergolv, med bordgolv over og isolera mellom.	Luftig kryprom under golv, og solid konstruksjon.	1	Ingen verdt å nemne.	Normalt vedlikehald.	Ikkje aktuell	
						SUM poster	21 160,00
						Risikomargin: 15%	3 174,00
						Rigging: 10%	2 116,00
						Total	26 450,00
