# Tilstandsrapport - NS 3424

## Totakvegen 94

Gnr: 141 Bnr: 4

**Opprettet: 24.06.2023**

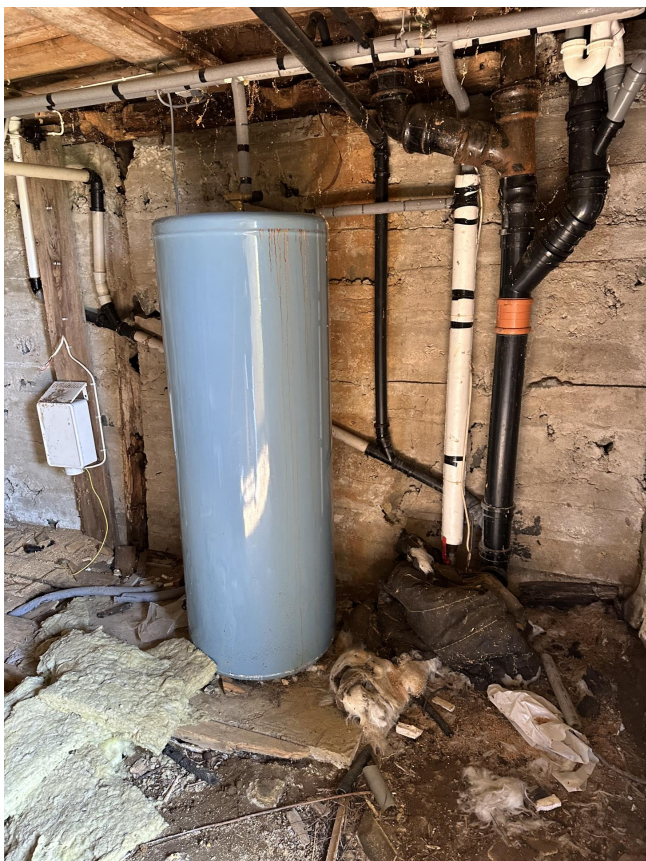
Varmtvannstank i kjeller.

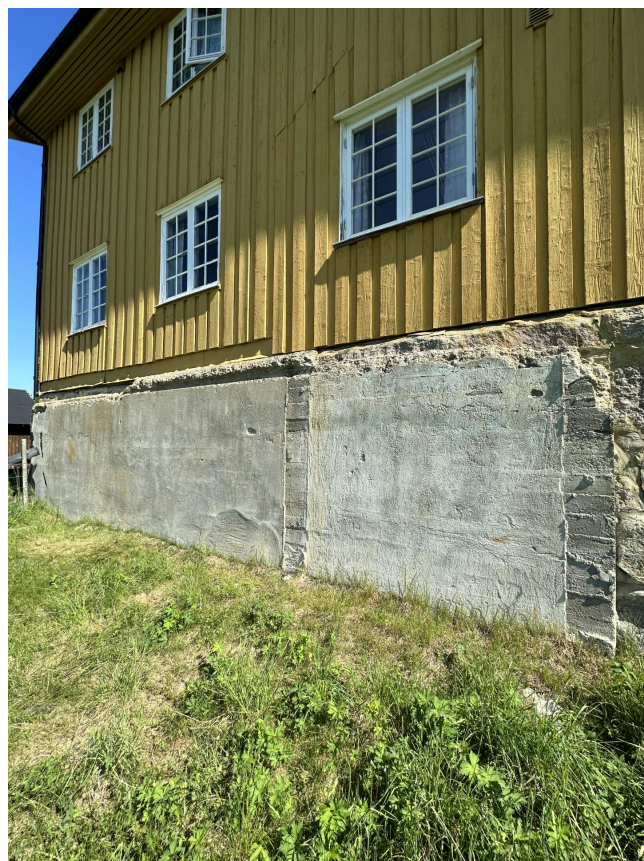
Fin steinmur med noen avvik.

Her har det vært et tilbygg, det kan se t som det er forskalt og støpt på utsiden

Drenering og lede vann bort fra bygning.  
Betong på utsiden av steinmur (nærmere undersøkelser anbefales). Bør pigge vekk visst det kun er et tynt lag med betong (under 10 cm) evt. pusse det til med overganger etc.

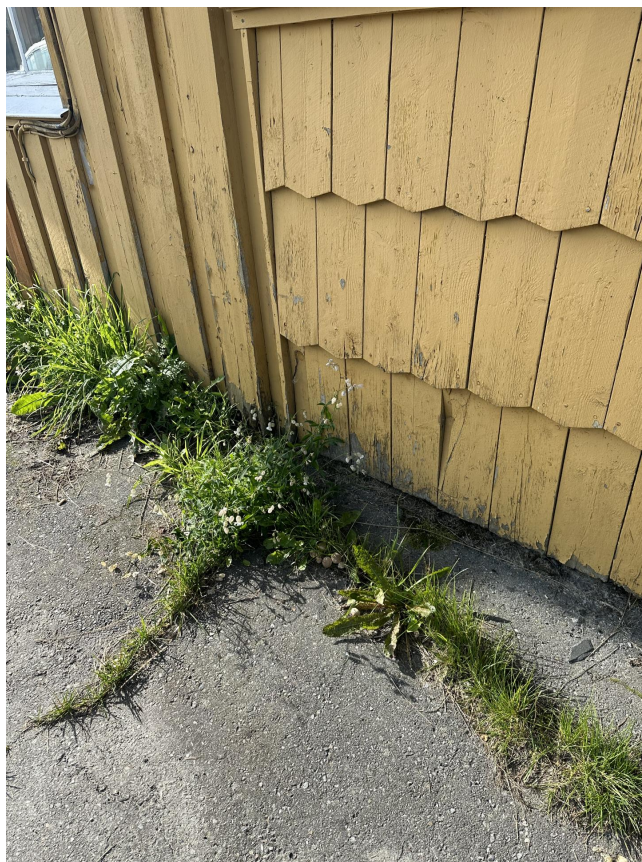
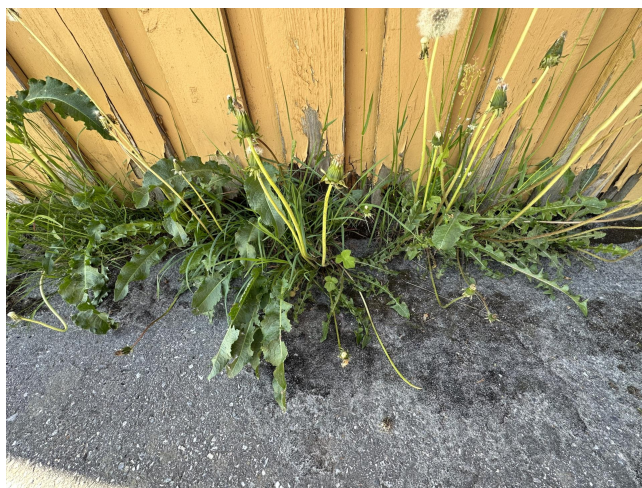
**TG 3**

Det er en del råte i front av bygning og noe i gavler.  
Stående kledning som værhud.  
Slitt utvendig kledning, merk alder.  
Risiko for skjulte skader i kantbjelker / sviller /laft.  
det er påvist deformasjoner,

Det anbefales å rive alt av kledning.  
Bør lektes på nytt utvendig med kryssing av isolasjon (evt. bruke Glava veggplate 31)  
Vindtetting av Tyvek eller lignende.  
Kryss lufting av kledning.  
Bruke Møre Royal/Kebony (eller lignende)stående kledning, dobbeltfalsset tett.

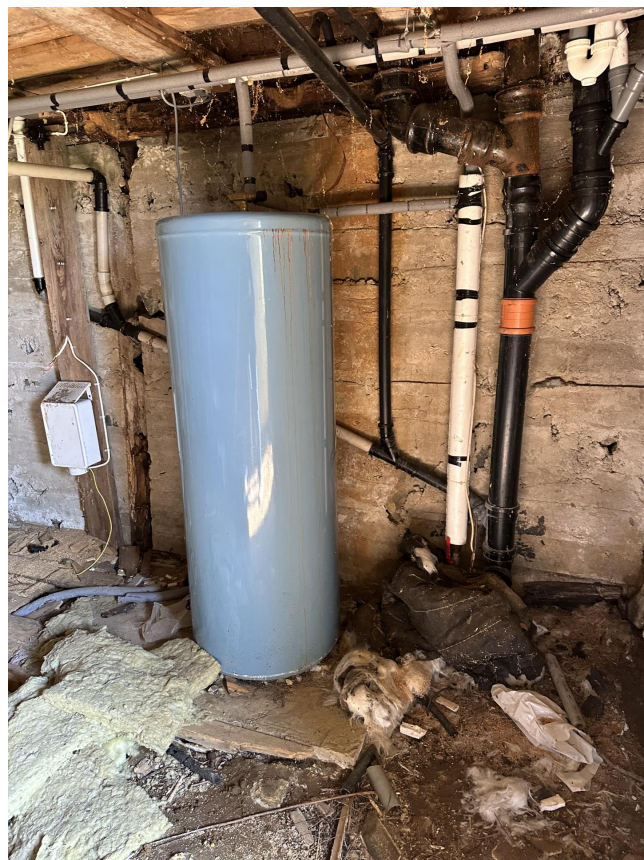
Varmtvannstank står kjellerrom

Varmtvannstank står i kjellerrom (på jord/sand)

Flytte varmtvannstank opp til nytt teknisk rom i 1 etg.

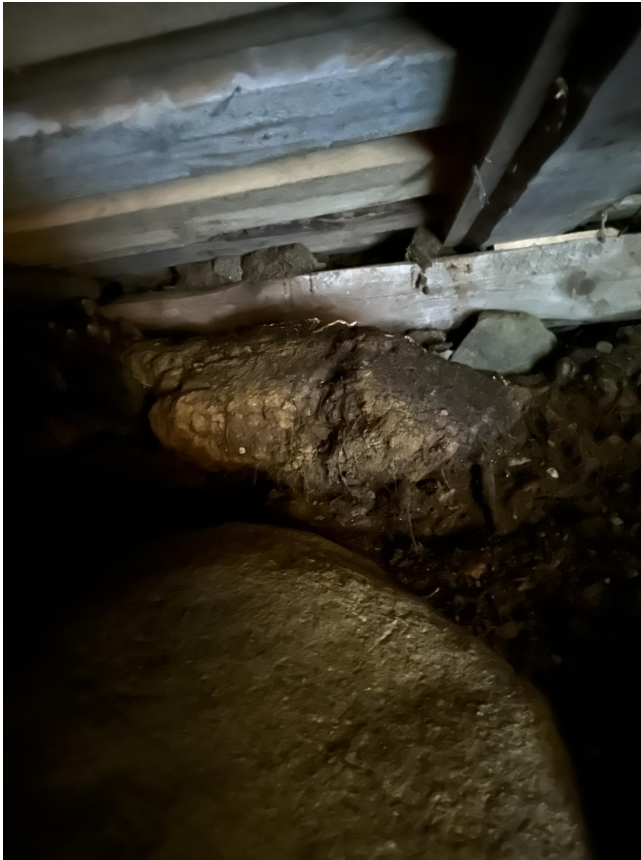
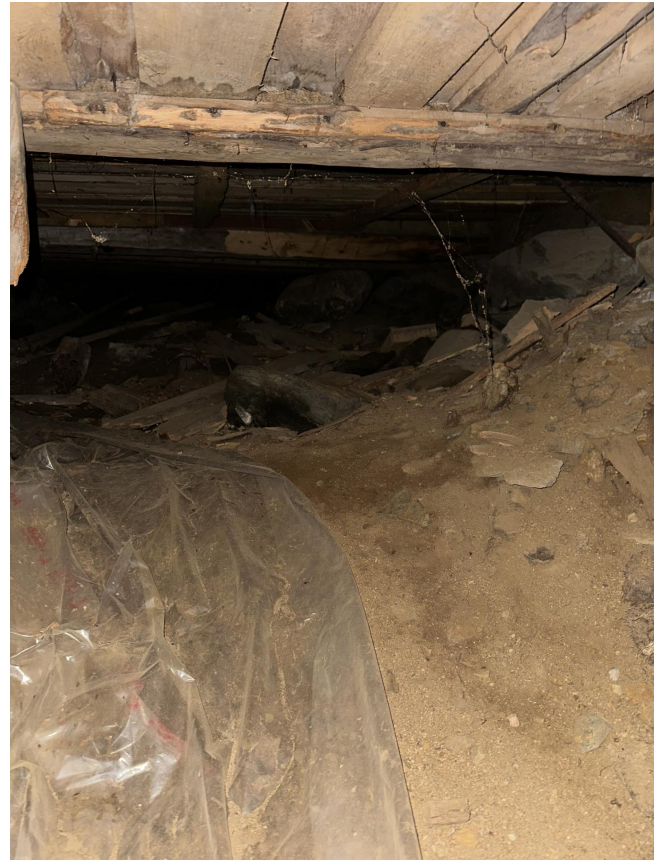
**TG 2**

Ringmur synes begrenset utluftet.

En bør foreta inspeksjon og event. forbedre med flere ventiler.
