# Tilstandsrapport - NS 3424

## Totakvegen 94

3864 Rauland

Gnr: 141 Bnr: 4

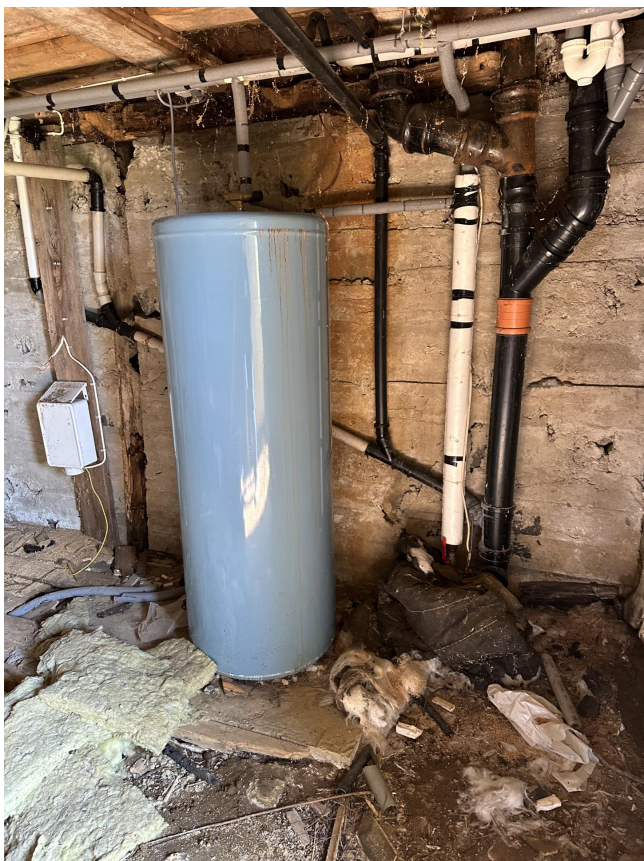
Varmtvannstank i kjeller.

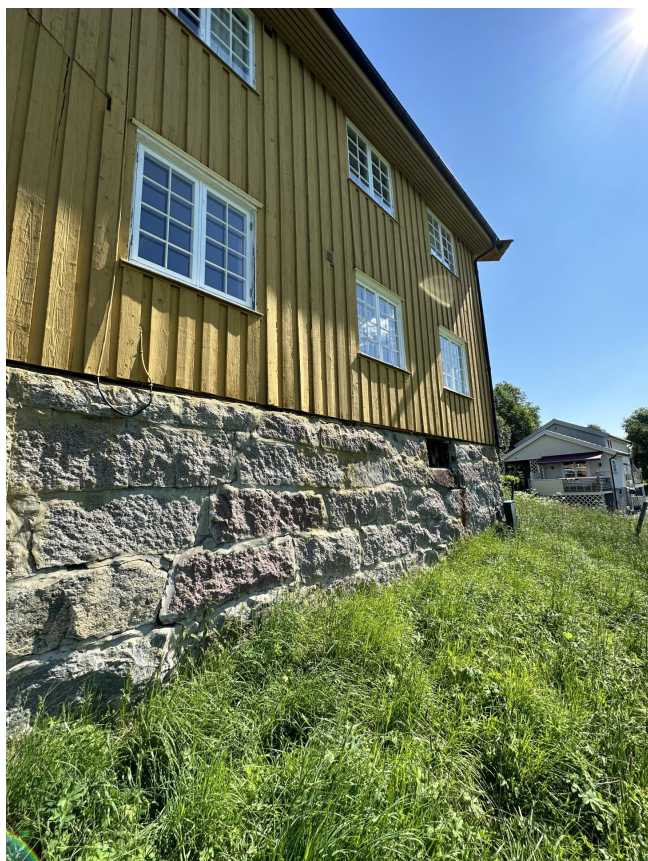
Fin steinmur med noen avvik.

Hoggen stein

Drenering og lede vann bort fra bygning.  
Betong på utsiden av steinmur (nærmere undersøkelser anbefales). Bør pigge vekk visst det kun er et tynt lag med betong (under 10 cm) evt. pusse det til med overganger etc.

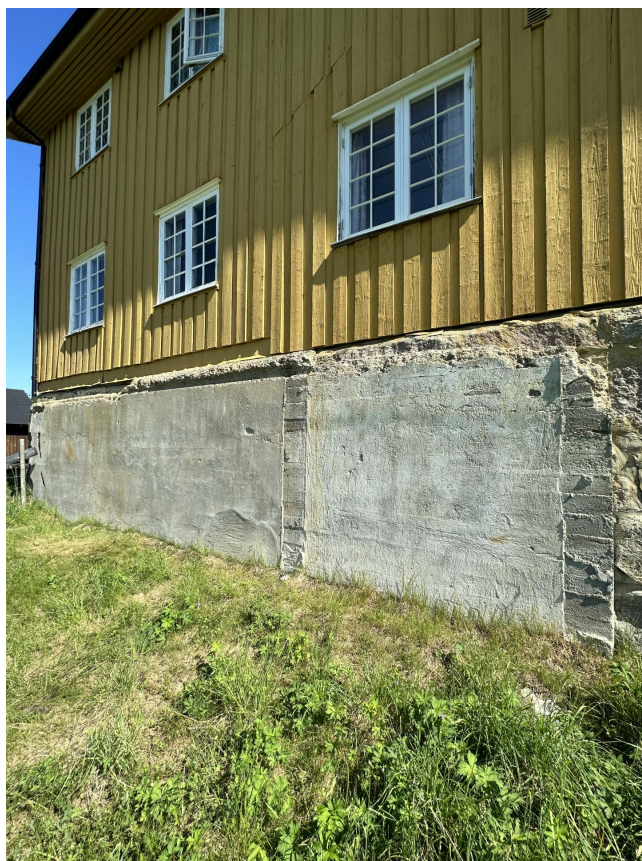
Her har det vært et tilbygg, det kan se t som det er forskalt og støpt på utsiden

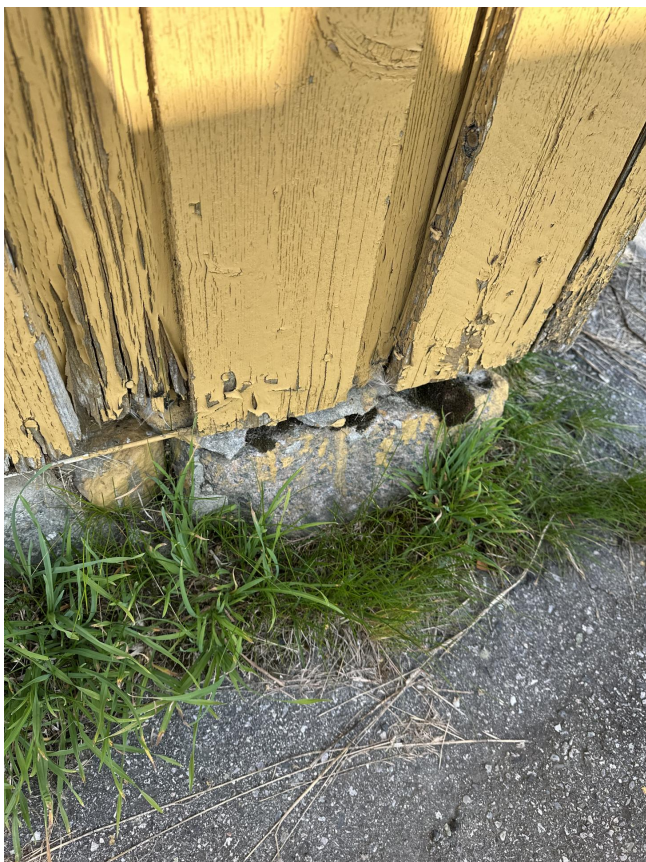
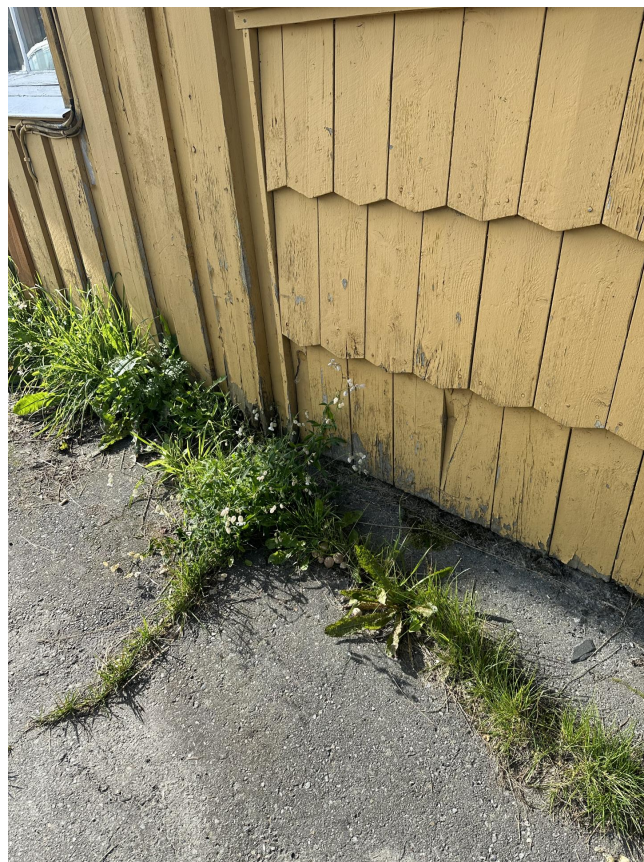
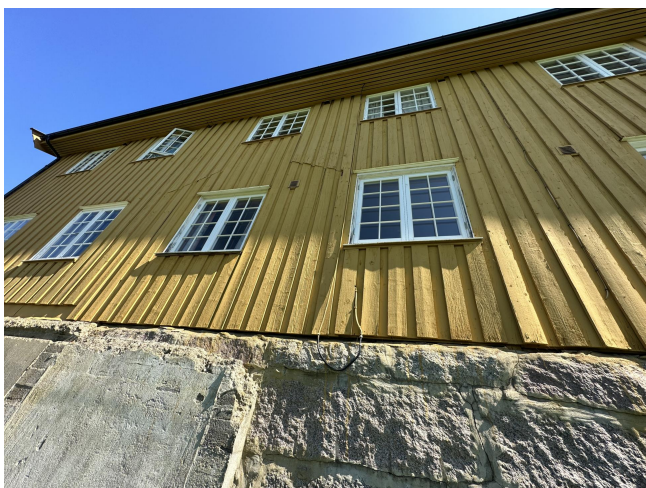
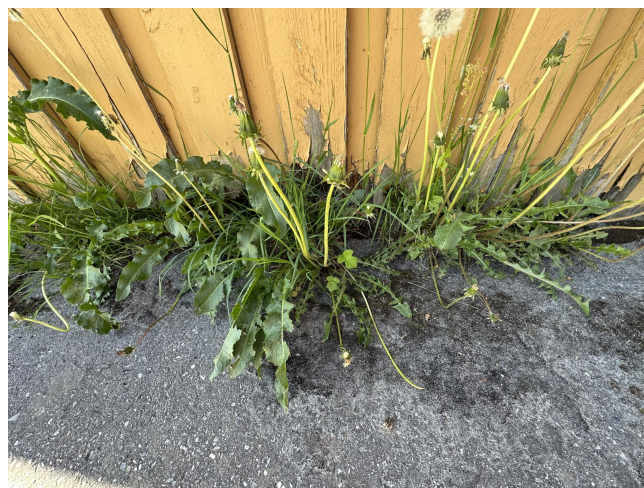
Det er en del råte i front av bygning og noe i gavler.  
Stående kledning som værhud.  
Slitt utvendig kledning, merk alder.  
Risiko for skjulte skader i kantbjelker / sviller /laft.  
det er påvist deformasjoner,

Det anbefales å rive alt av kledning.  
Bør lektes på nytt utvendig med kryssing av isolasjon (evt. bruke Glava veggplate 31)  
Vindtetting av Tyvek eller lignende.  
Kryss lufting av kledning.  
Bruke Møre Royal/Kebony (eller lignende)stående kledning, dobbeltfalsset tett.

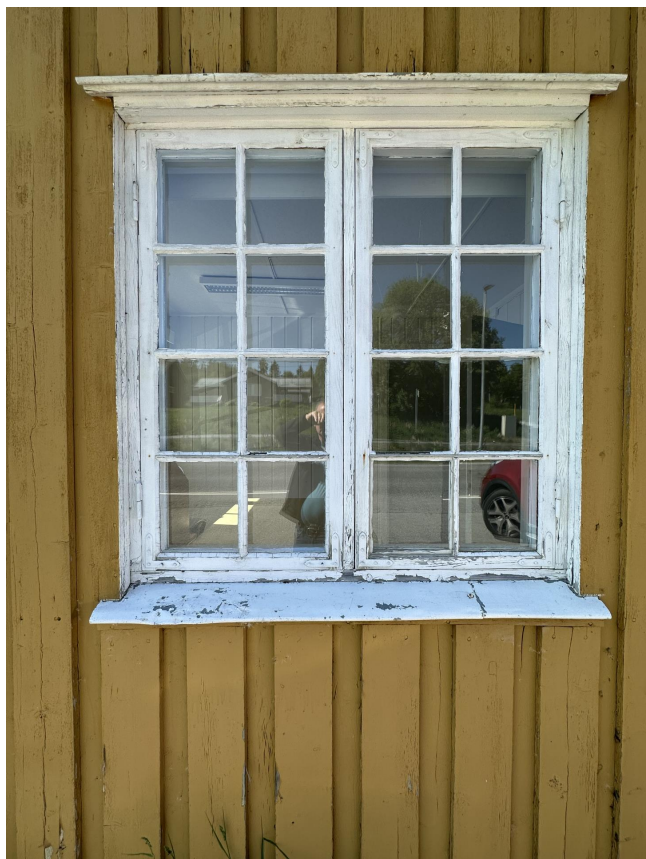
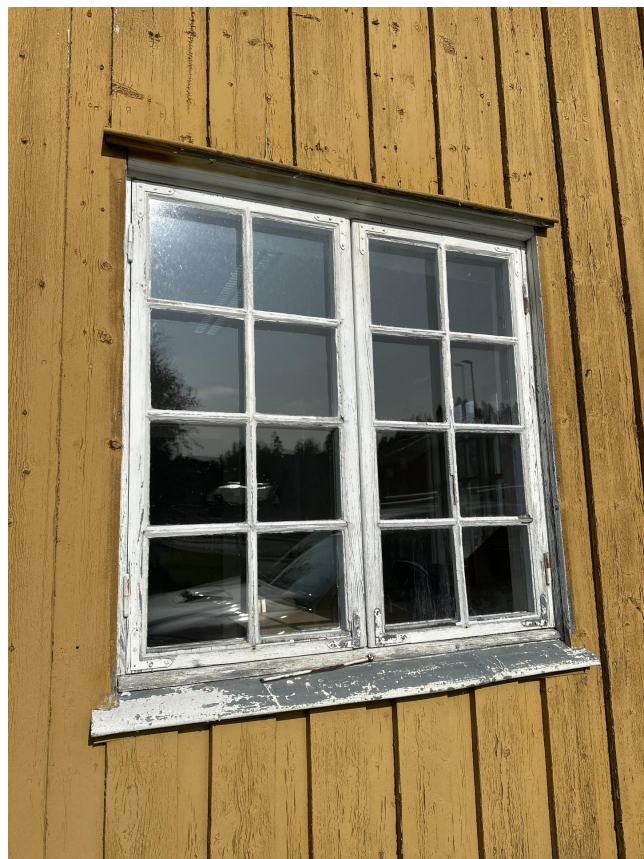
Dårlige vannbrett. Det må påregnes utskifting av vinduer  
Kort levetid igjen på vinduer.

Anbefales å bytte alle vinduer og inngangsdør. Og det anbefales å bruke vinduer av tre med aluminiums bekledning utvendig.

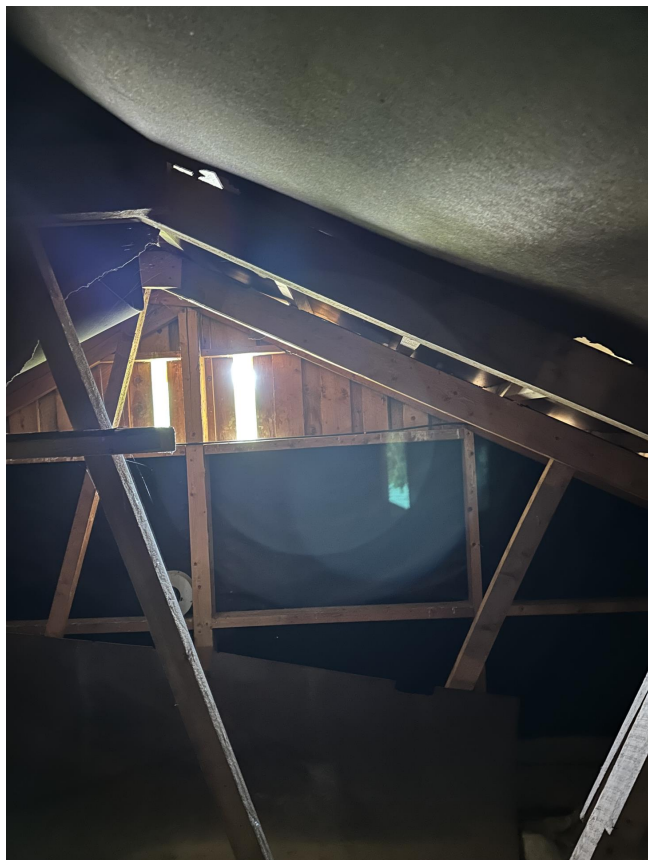
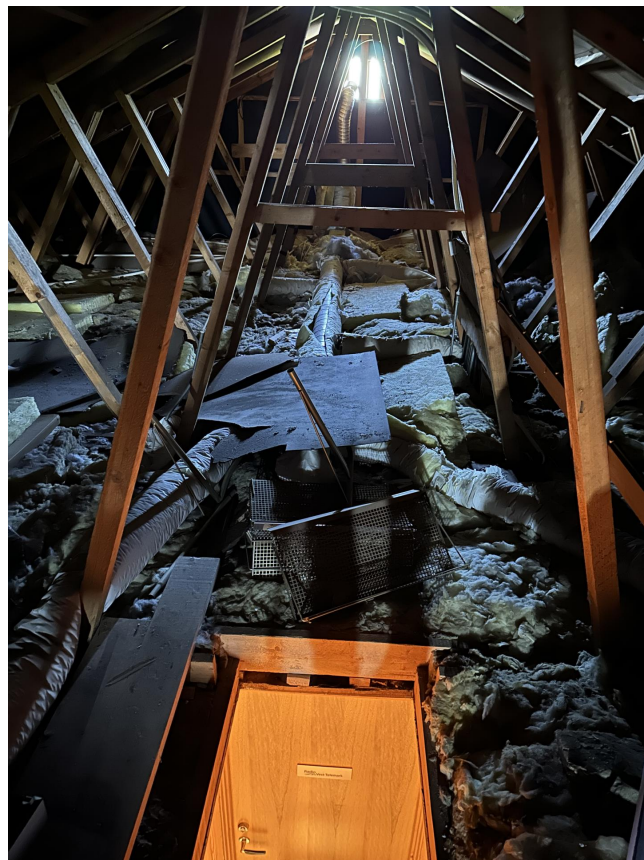
Plassbygd tak sperrer, 120 cm mellom sperrer, det er åser av 48x98 som er lagt på tvers av sperrere. Undertak er sutak plater.

Tak konstruksjon er ikke etter dagens krav, men ifølge vaktmester blir det aldri liggende mye snø på taket. Det blåser av.

En bør gå over tak sperrer (tak konstruksjon) fra loft etter en har fått ryddet på loft. Det bør og etableres gangbaner på loft og det bør tilleggs isoleres.

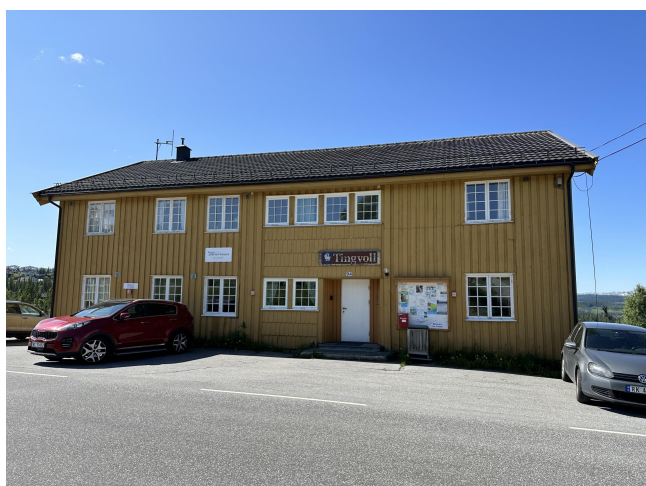
Underkledde raftekasser.

Tak er vurdert fra bakkenivå, en bør foreta en vurdering fra tak. Men ut fra alder bør taket holde i minimum 20 år til.

Decra tak later.

Underkledde raftekasser/ vindskibord bør byttes til samme materiale som kledning. Det er ikke registrert avvik ved tekkingen.

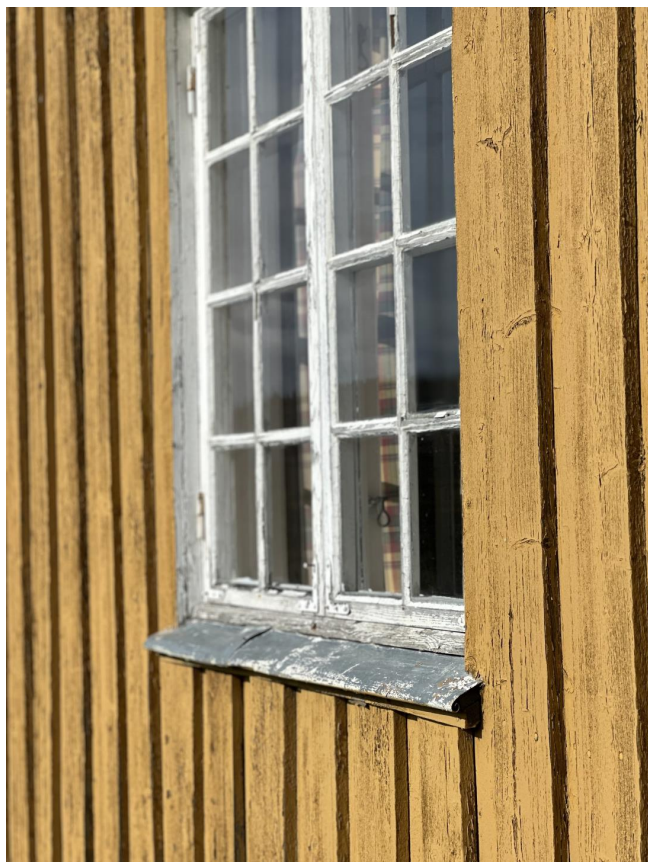
Stålrenner og nedløpsrør med klammer. TG 1  
Beslag under/over vinduer og dører. TG 3

Beslag under/over dører byttes samtidig med kledning og vinduer.

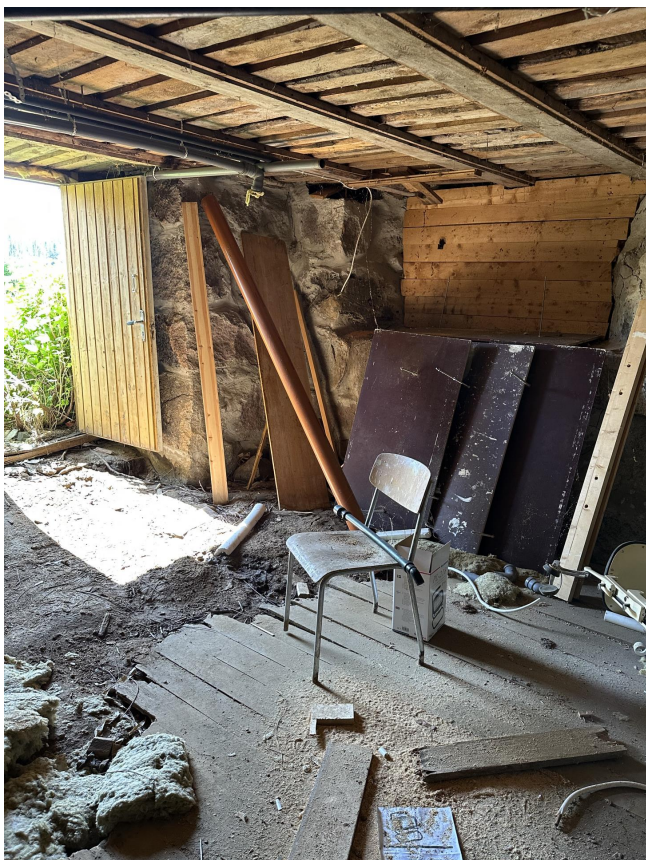
Kun jord/sand på bakken.

Kjellerrom

Dette rommet bør/må rustes opp med isolering av gulv, samt støping av gulv. Samt isolering av tak, ventiler, kjeller vindu er kledd igjen.

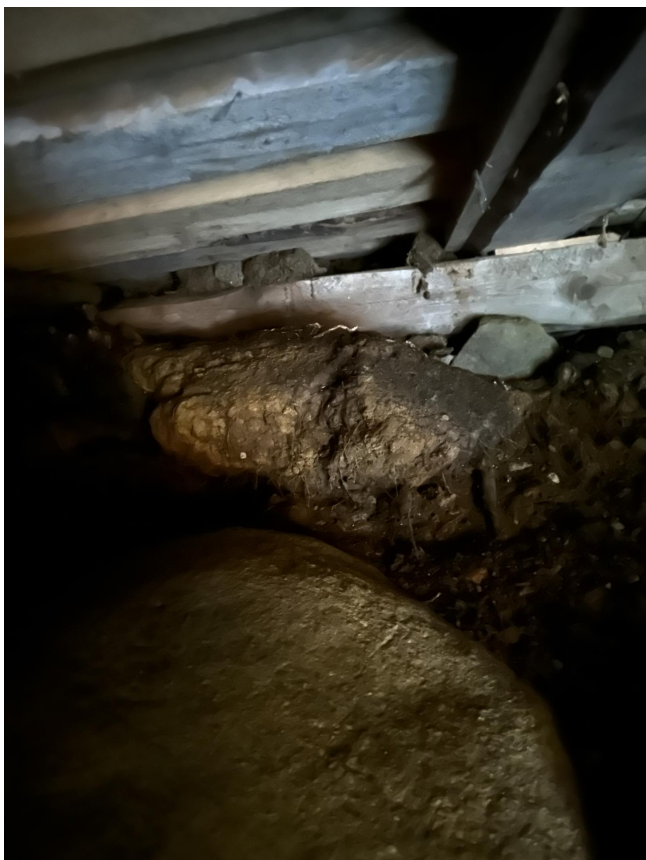
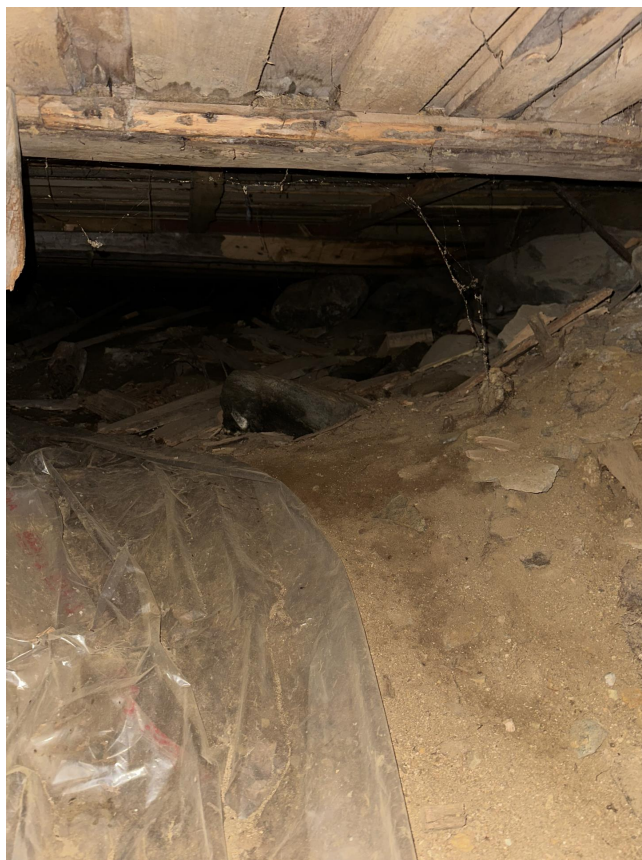
Ringmur synes begrenset utluftet.

En bør foreta inspeksjon og event. forbedre med flere ventiler.

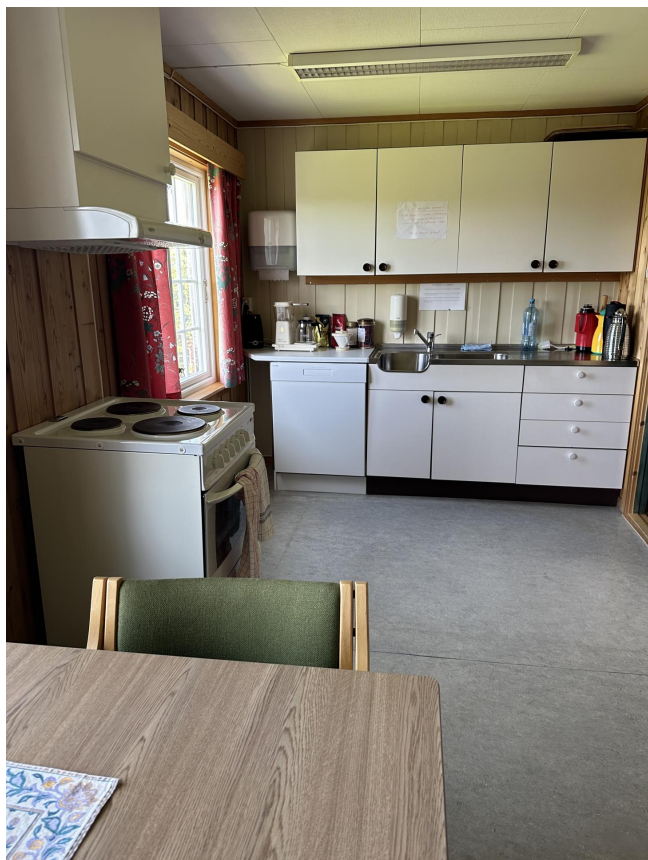
Eldre kjøkken

Ny kjøkken innredning anbefales. Samt belegg, overflater vegg/tak

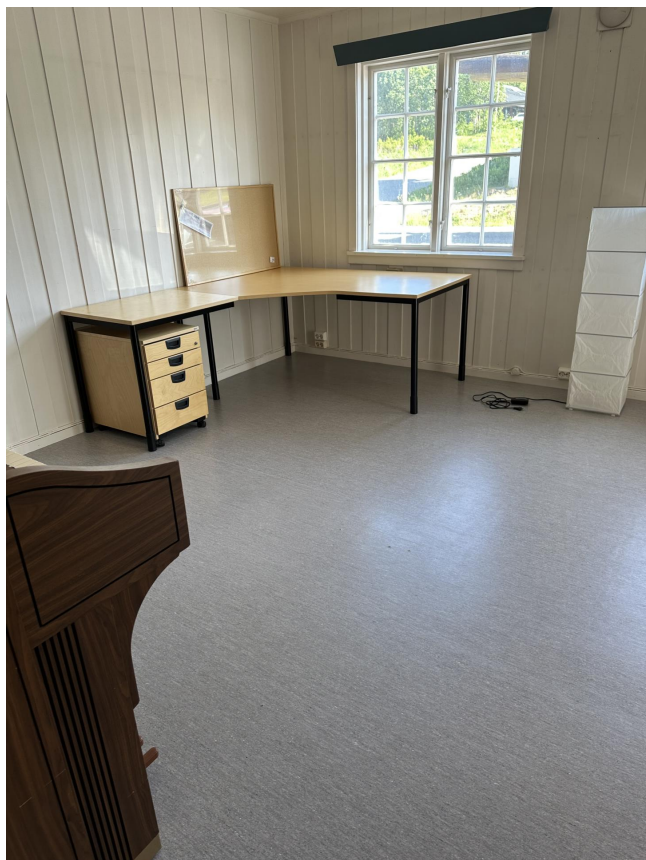
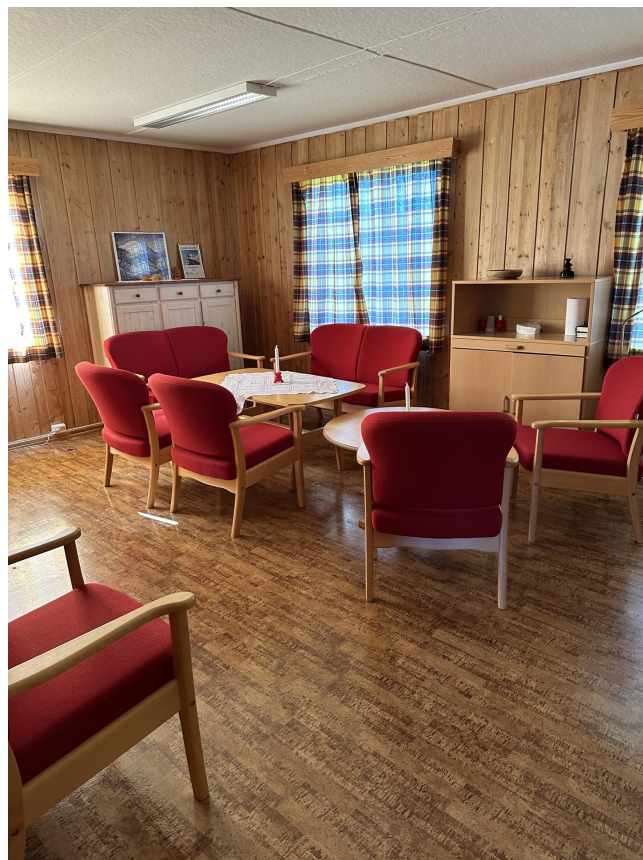
På gulv; vinylbelegg,

På vegger: paneler,

Innvendig tak; paneler, malte takplater, folierte takplater,

Tiltak med oppussing må påregnes.

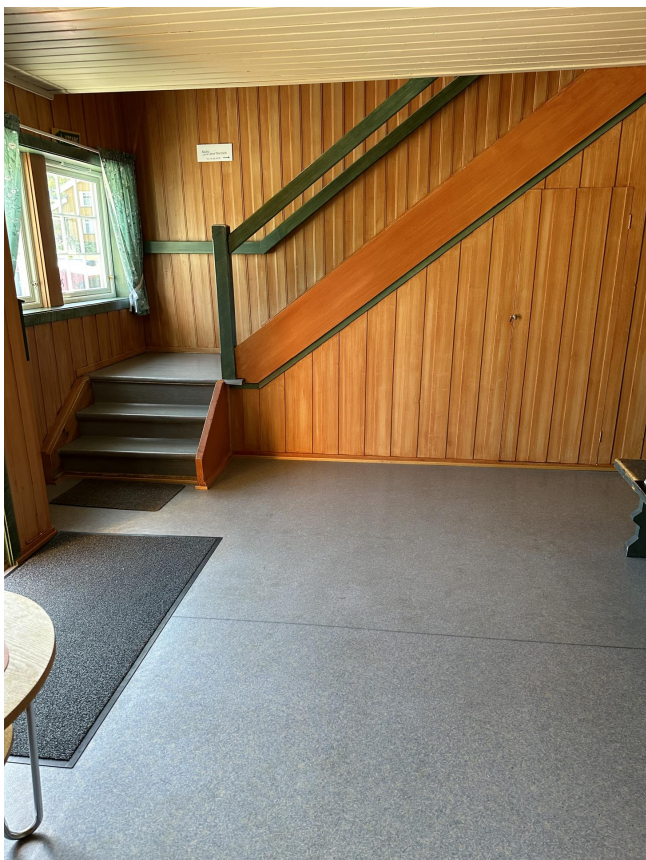
Det mangler rekkverk på første delen av trappa.  
Og det mangler rekkverk (spiler, tett rekkverk eller lign.) under håndlist.

Det mangler spiler under håndlist.

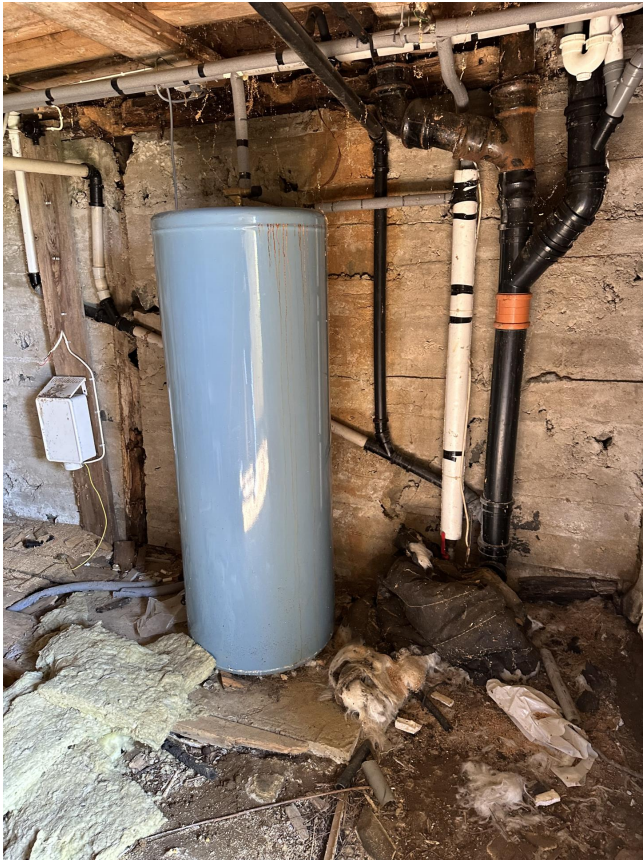
Varmtvannstank står i kjellerrom (på jord/sand)

Flytte varmtvannstank opp til nytt teknisk rom i 1 etg.
