VEDLEGG TIL FREDNINGSSAK

## «Eydebåten»

FREDNINGSdokUMENTASJON

Utarbeidet av Telemark fylkeskommune

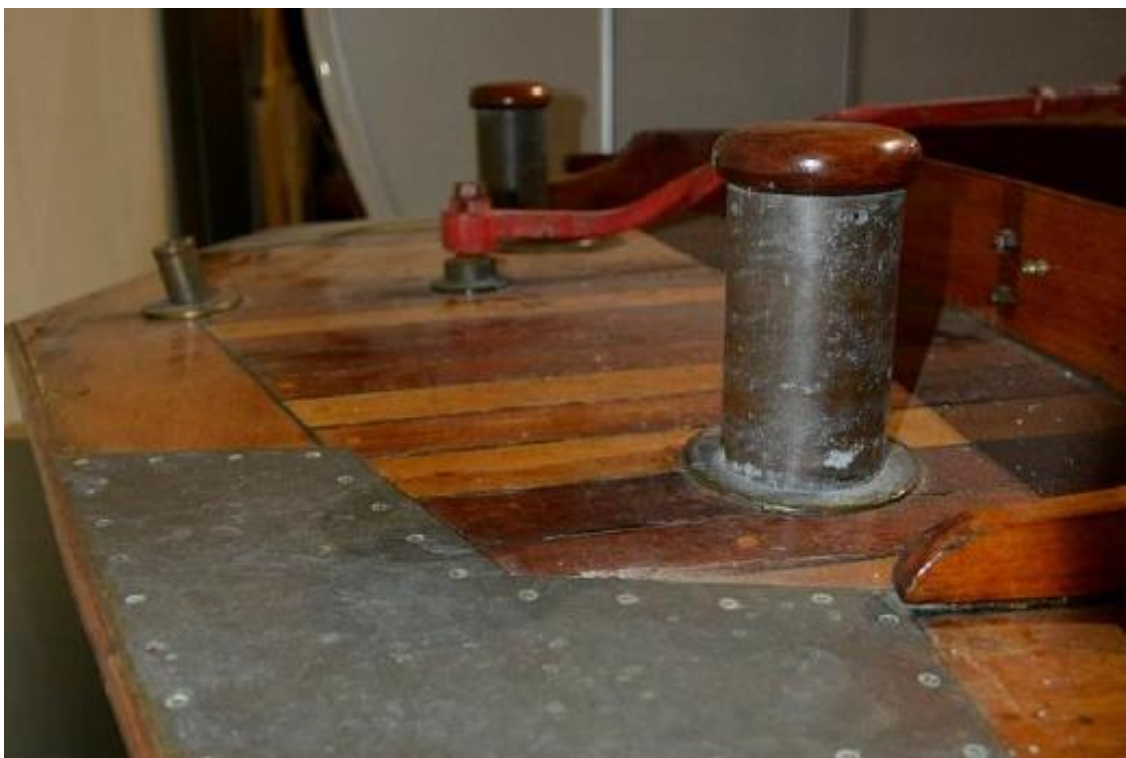
Pullertene på fordekket ser ut fra eldre bilder ut som de er de samme, eller i alle fall ser likedan ut. Det kan se ut som pullertene på akterdekket også har sett slik ut, men de har på et tidspunkt blitt byttet og fått endret utseende.

*Bilde 18 Nye pullerter på akterdekket*

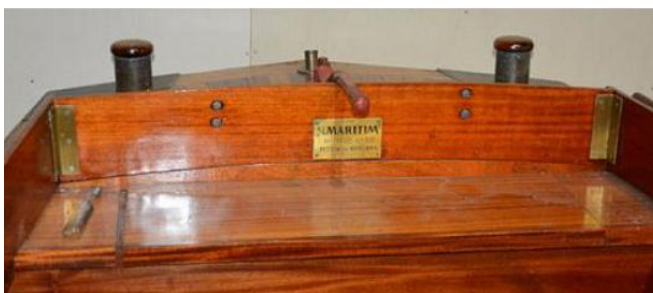
Det har tidligere vært en bøyle over rorkulten akterut. Boltene står der fremdeles, men bøylene er borte.

*Bilde 19 Slik det ser ut i dag*

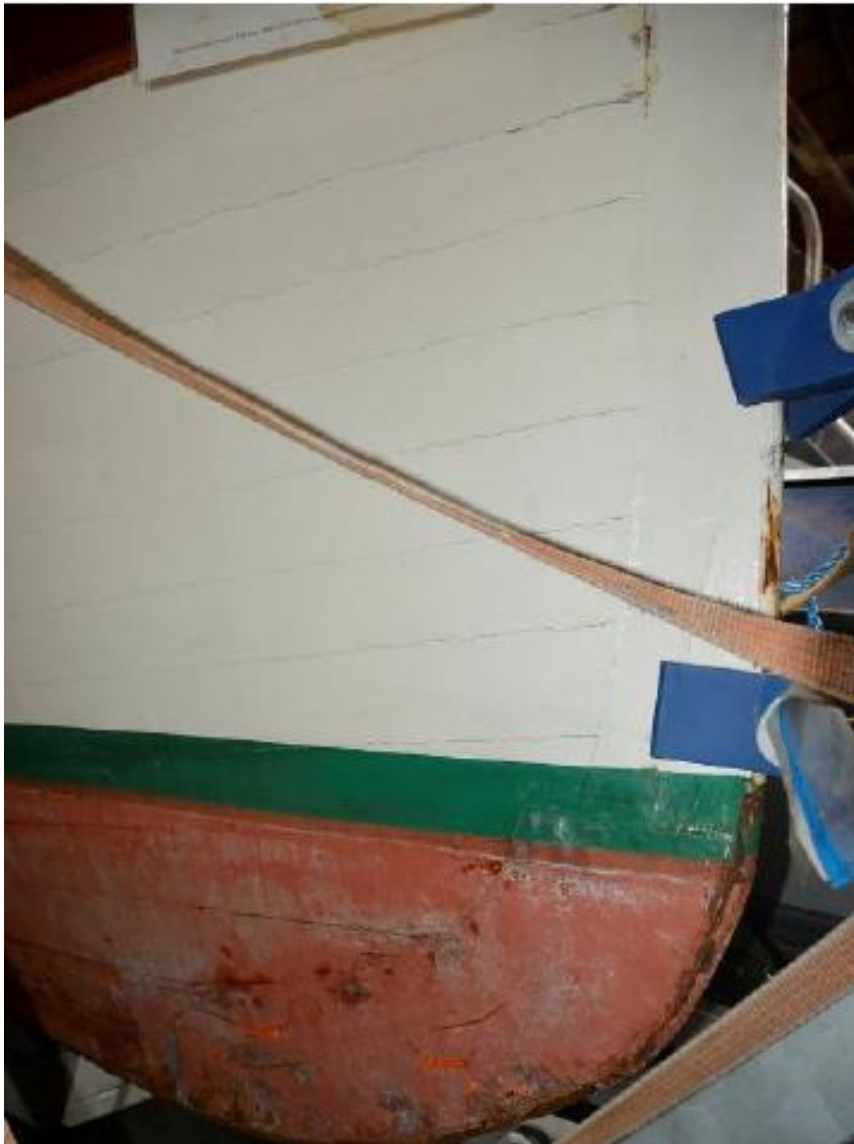
Bilde 23 Utvendig hud i forskipet

Huden virker i forbausende god stand, alderen tatt i betraktning. Det er montert en metallplate på kjølbordet på begge sider i forskipet. Dette kan tyde på at det har vært en grunnstøting på et tidspunkt og at det har blitt en skade på bordene som så er reparert med en bot. Kjøl og stevn er av eik.

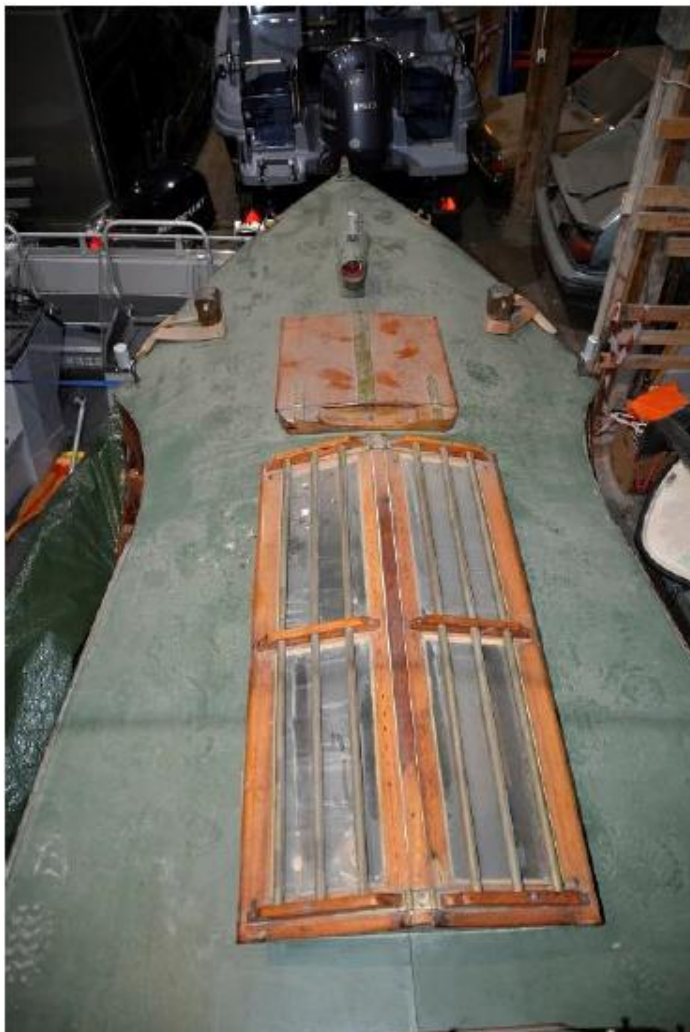
Bilde 25 Fordekket

Fordekket er lagt med furubord med fas på undersiden (18x58mm), det er litt usikkert om de har not og fjær, Når man trykker på bordene beveger de seg ulikt så det kan virke som det ikke er not og fjær. Dette kan være noe av forklaringen på hvorfor det er så mykt. Oppå bordene ligger det seilduk. Denne er sydd sammen av to stykker med søm langs senterlinjen og klemt med fenderlist ute i kanten.

Tilstanden på dekksp planken og dekksp bjelker virker ok, men seilduken må byttes.

Eikelisten langs kanten av fordekket er dårlig og mangler delvis. Denne bør byttes i forbindelse med reparasjonsarbeidet. Ved eventuell tilbakeføring må denne lages i mahogni med riktig fasong.

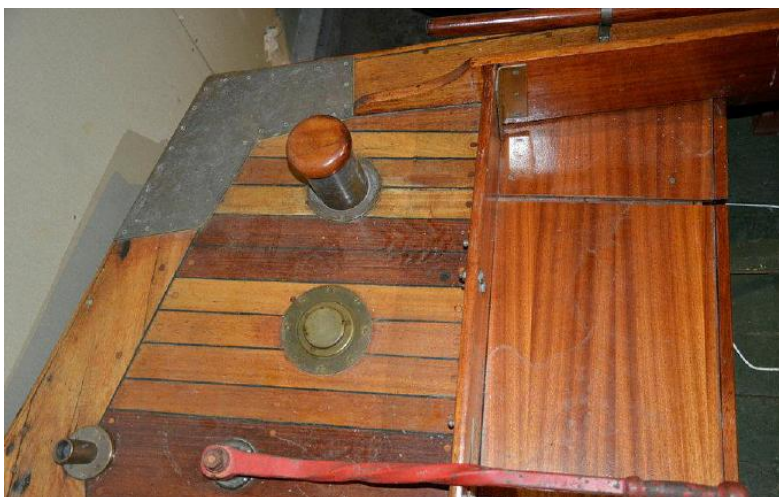
*Bilde 28 Akterdekk babord side*

Akterdekket er av mahogni 50mm plank. På hver side akter er det forsterket med en plate. Dette er gjort fordi skandekk er dårlig på undersiden. Her bør skandekksplanken akter byttes i sin helhet. En kan se at noen av dekksp plankene er blitt byttet da de har en mørkere farge enn resten.

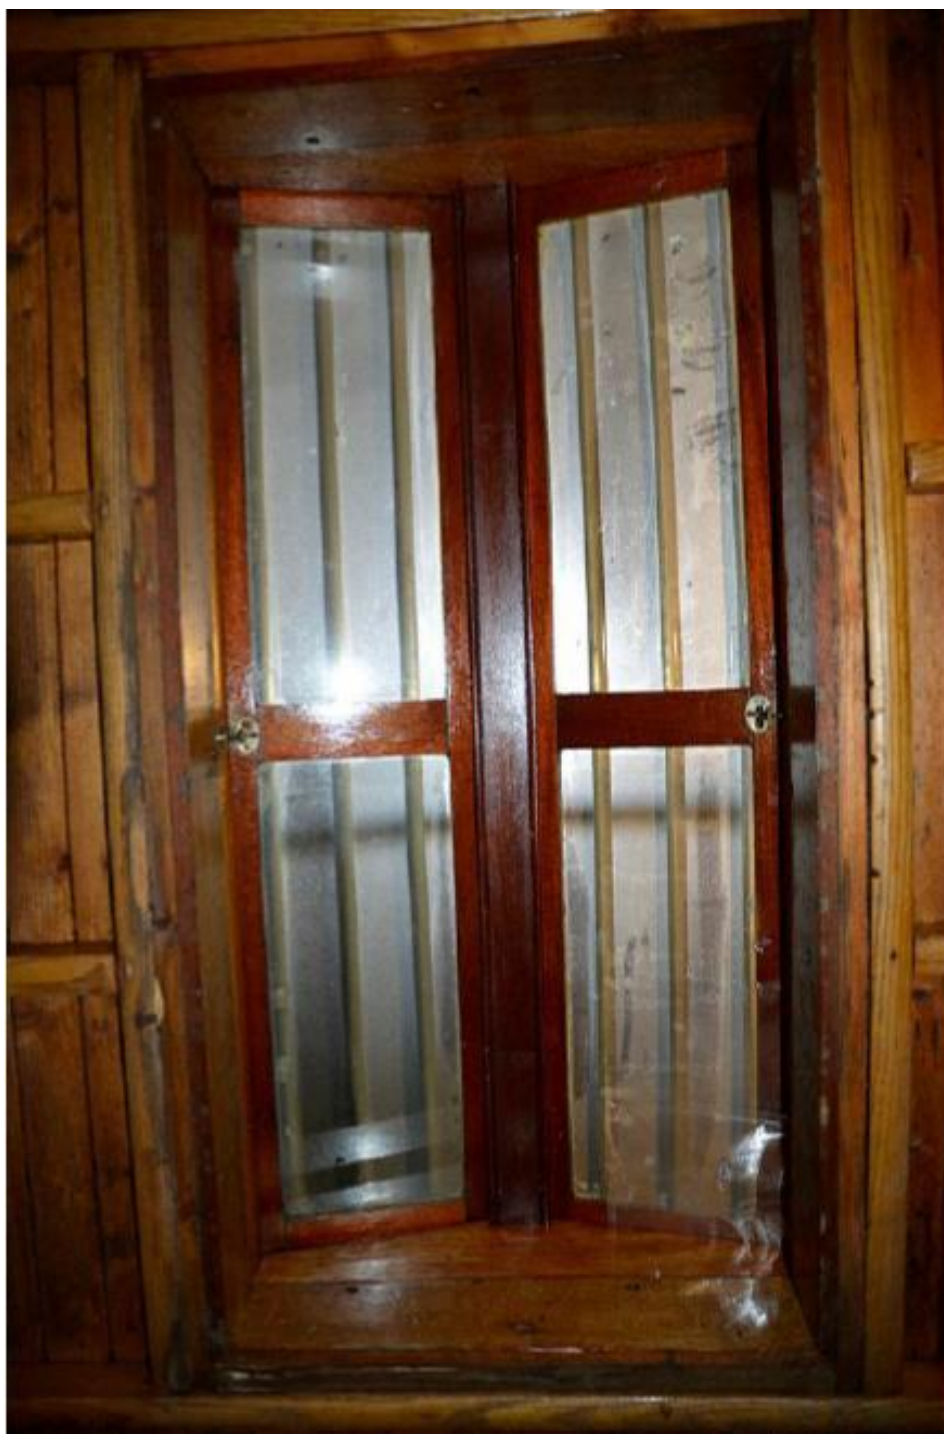
*Bilde 30 Skylight sett fra salongen*

Skylight og luke på fordekket er originale. Disse er laget av mahogni og tilstanden er bra. I forbindelse med skifting av seilduk / dekk må disse demonteres, mattes over og lakkres.

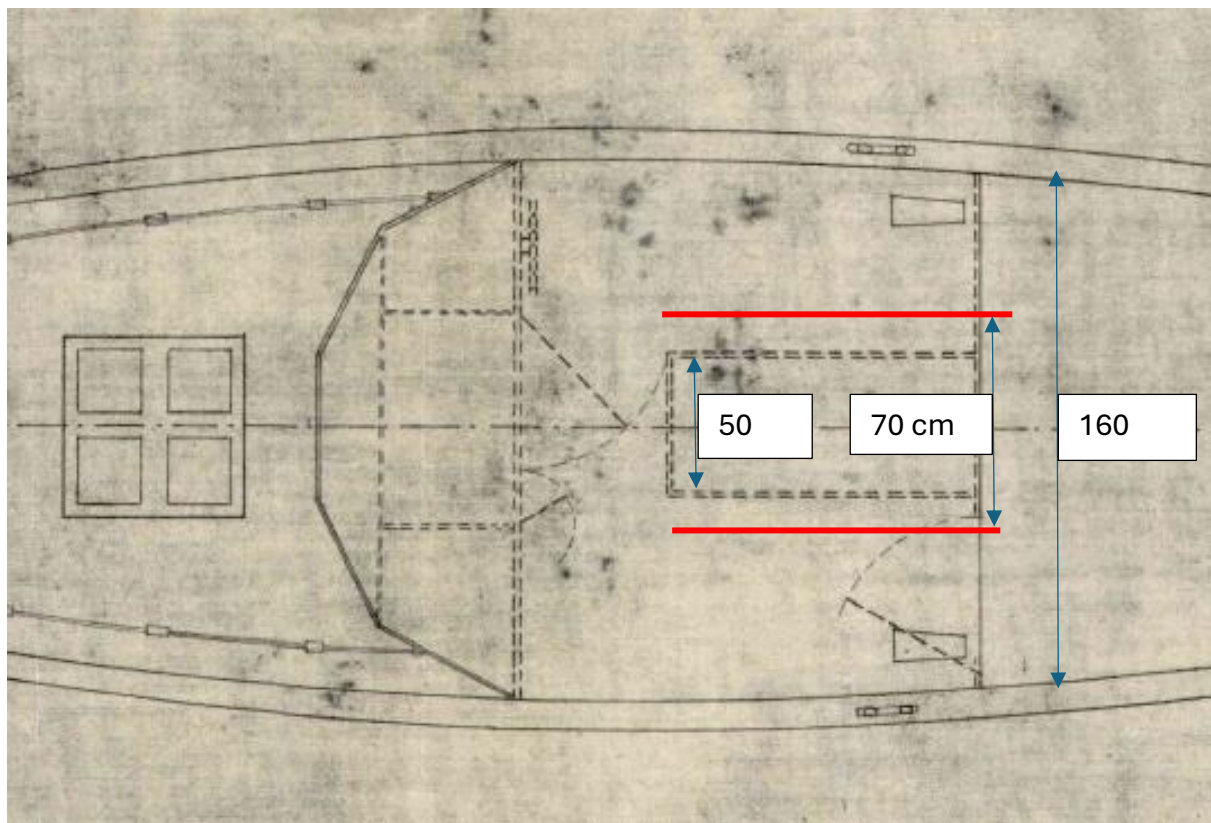
Figur 8. Illustrasjonen viser kor mykje breiar dagens motorkasse er. Dette får konsekvensar for dørøpninga

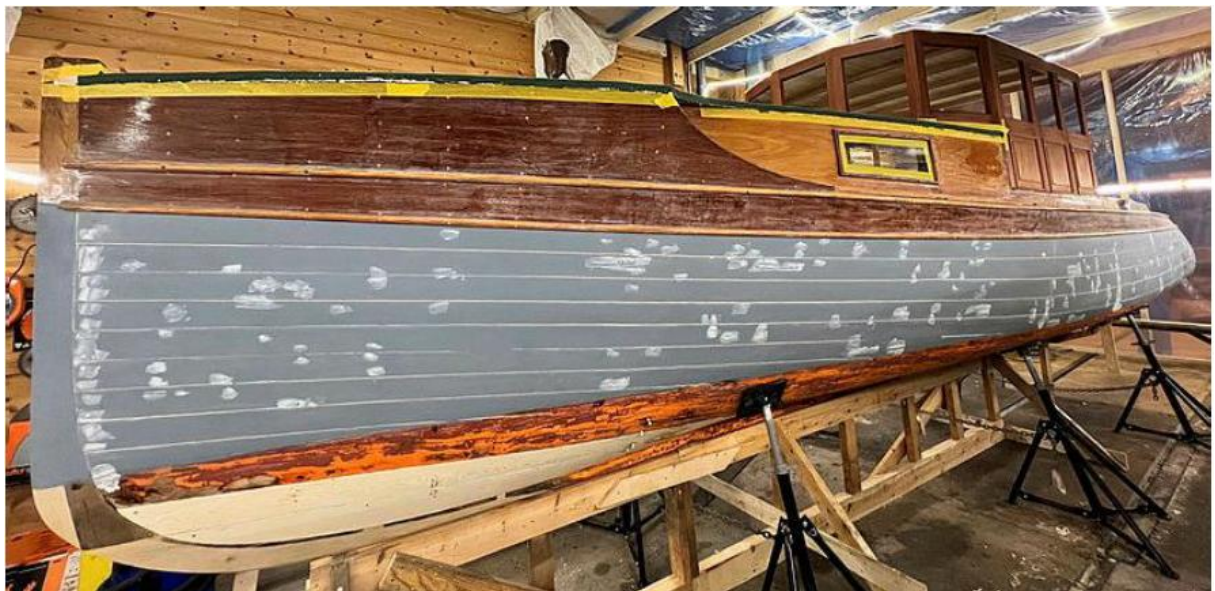
Bilde 41 Seilduken med første strøkk med grønn linoljemaling. Skrpget er sparklet og nat er kittet. Kjølen reparert og spunset for skade etter grunnstøtingen som skjedde året 1398. Styrehus er ferdig limt og montert takbjelker hvor fyllingene (speil) er på plass i styrehuset.

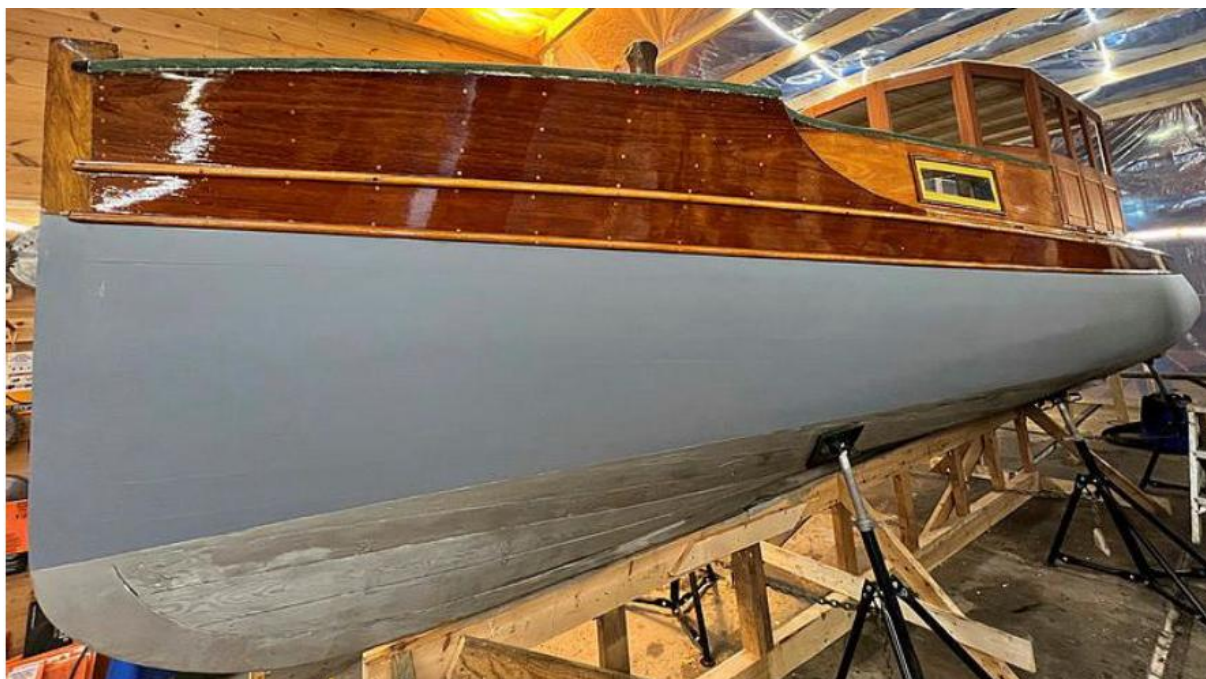
Bilde 42 Vannlinje laget med et spor risset inn i huden. Huden under vannlinje er impregnert, primet, og grunnet. Fribord lakker første strøk.

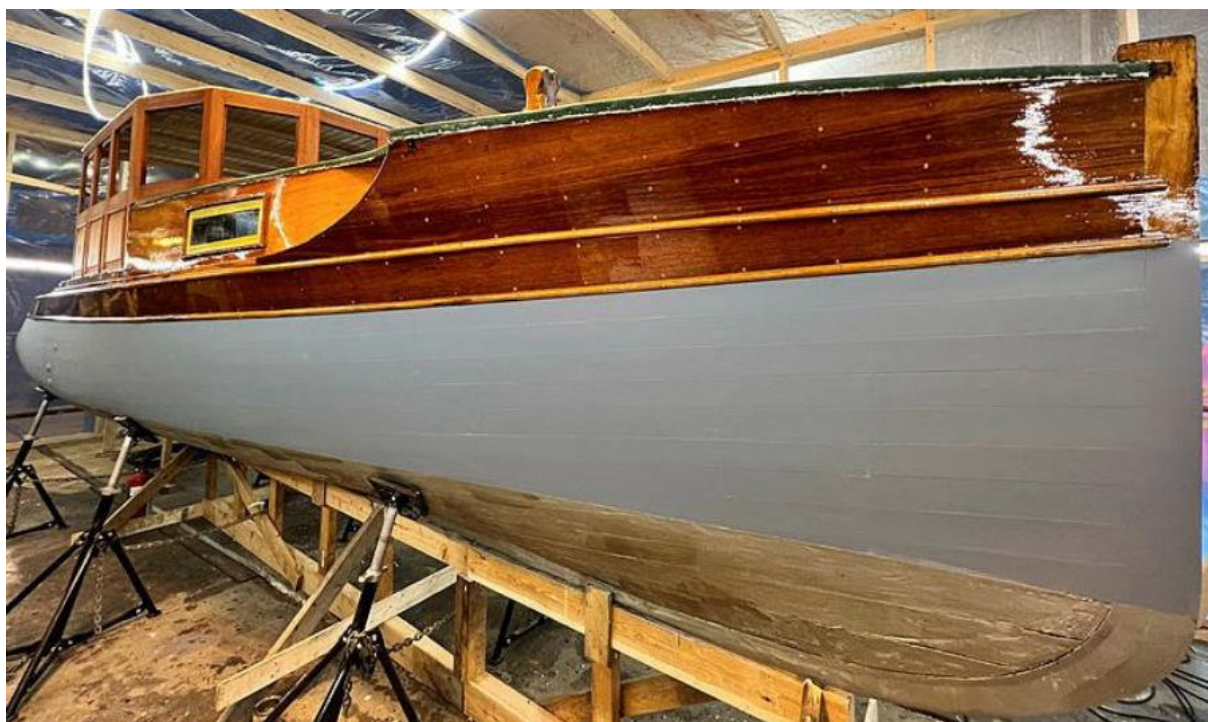
Bilde 43 Sett fra styrbord side. Vindu som er i salongen, er ført tilbake til tidsriktig utførelse med rett fasong som tidligere.

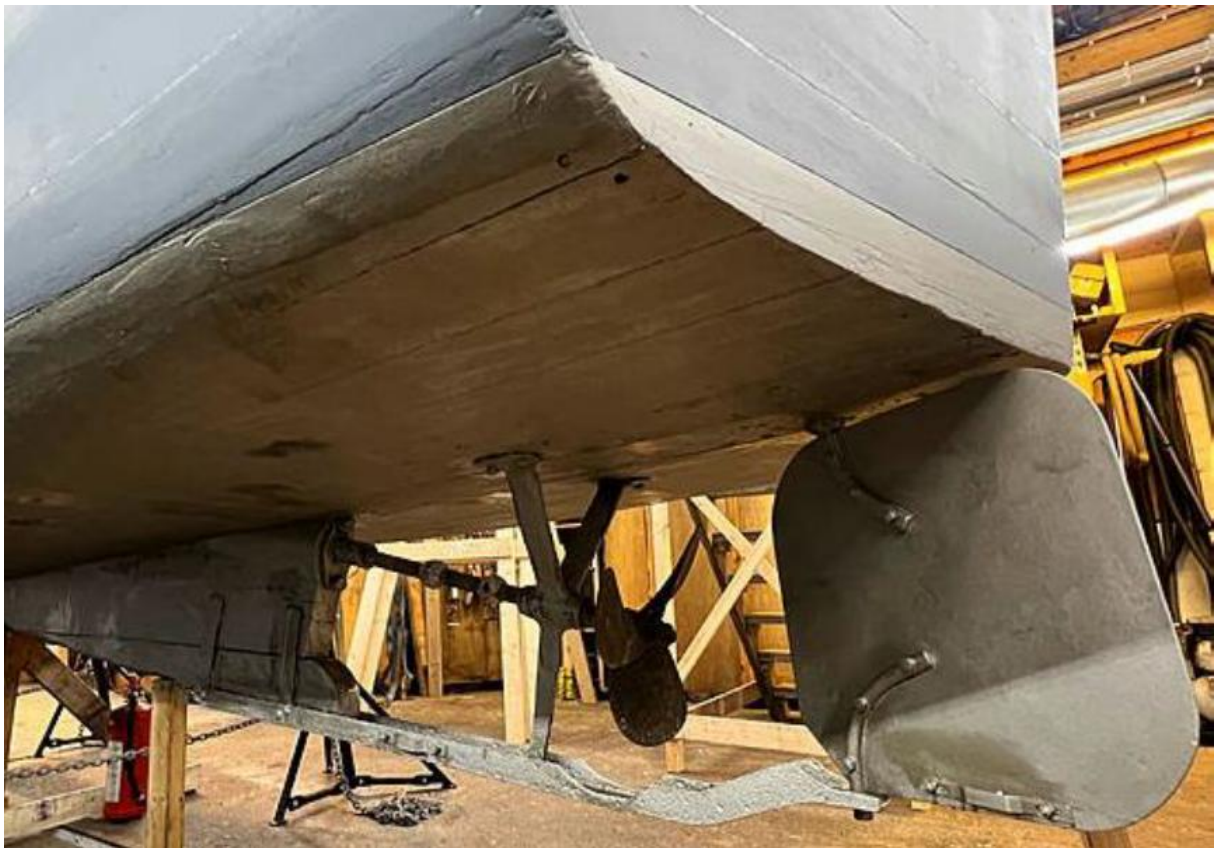
*Bilde 45 Ror med beslag er rustbehandlet og grunnet klart for bunnstoff.*

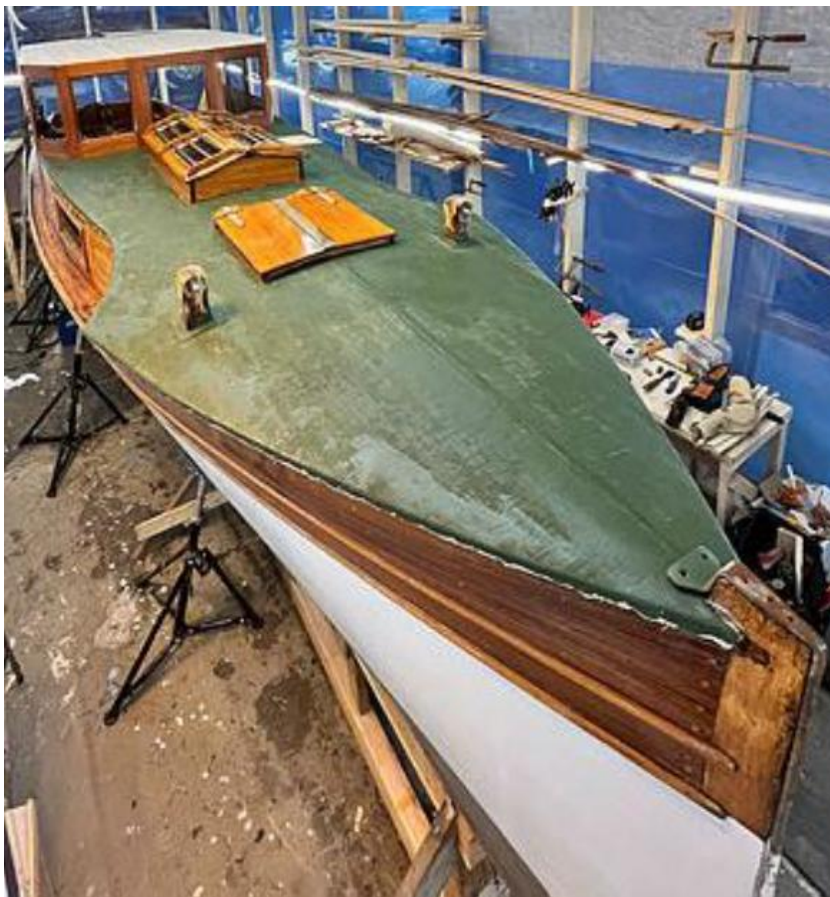
Bilde 48 Seilduken etterstramet og slipt ned for siste st k maling. Luke, og skylight remoter tilbake for optimal tetting til seilduk.

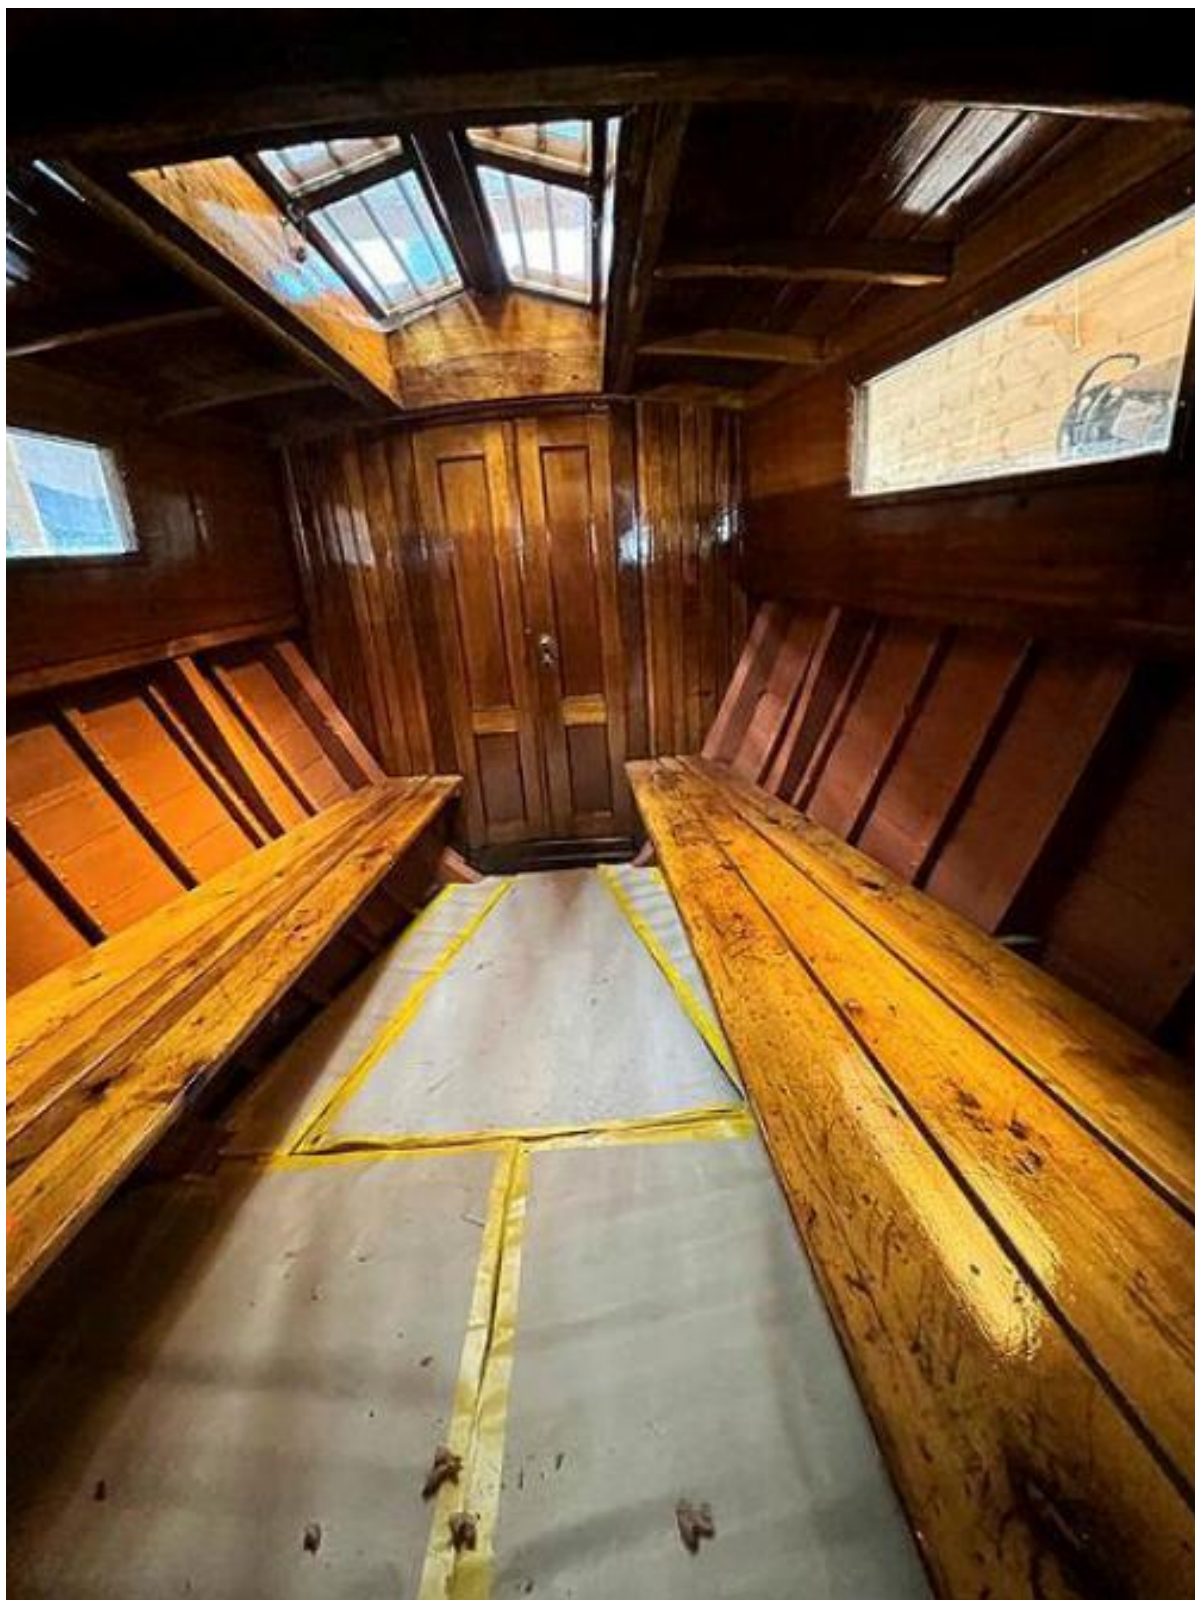
Bilde 49 Detaljer inne i salongen. Skrog er malt i original rustrød farge. Dørken er malt grønn og er montert å plass. er remontert, og skott med dører er ferdig lakkert.
