Vardegaten 18 pr 4. september 2025

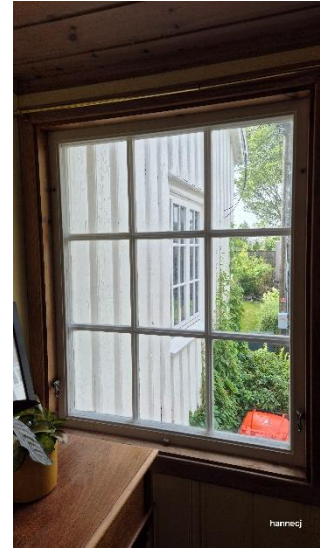
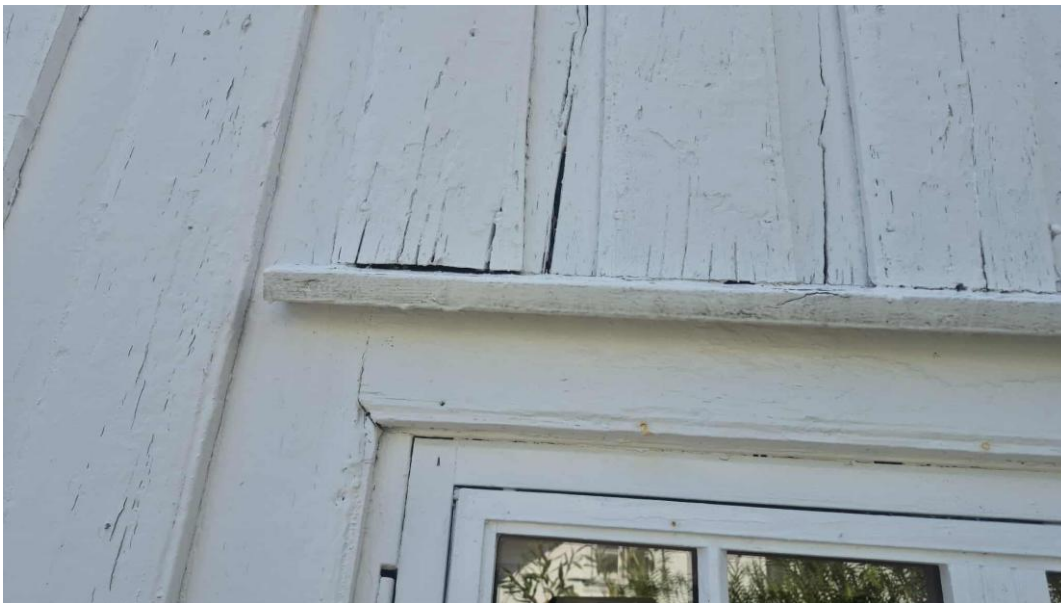
Vi ønsker å bytte ut vinduene fra 1985 med vinduer som harmonerer bedre med husets alder og uttrykk, og som er mer ensartet i stil.

→ Vindu i tilbygg

← Vindu i stue/soverom

Bildet viser løsninger rundt vindu samt dårlig kledning

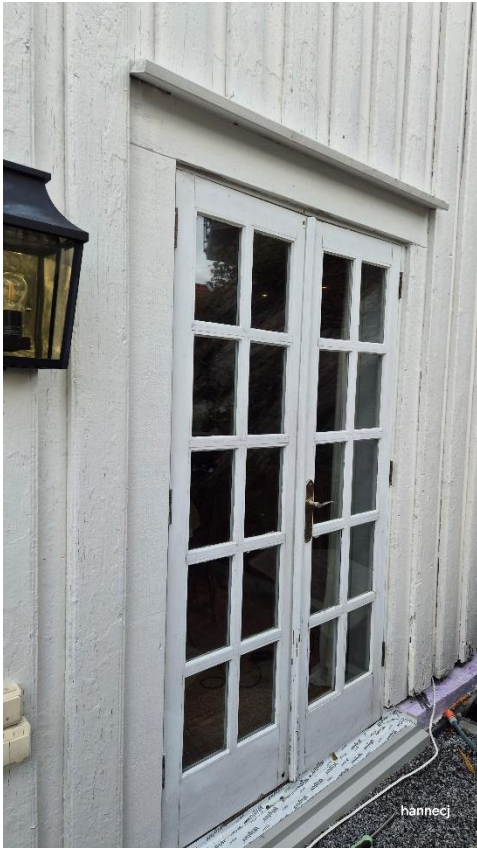
Forrige eier har satt inn terrassedør mot sørøst. Dette er en gammel dør som det regner og blåser inn gjennom. Døren er derfor moden for utskiftning. Vi antok at døren var satt inn for lenge siden fordi den er gammel, men naboen har nylig opplyst oss om at dette ble gjort av forrige eier. Huset har liten tomt og uteplassen på denne siden er derfor verdifull for oss. Eneste tilgang til uteplassen er gjennom denne døren.

Terrassedør i gavlvegg mot sørøst

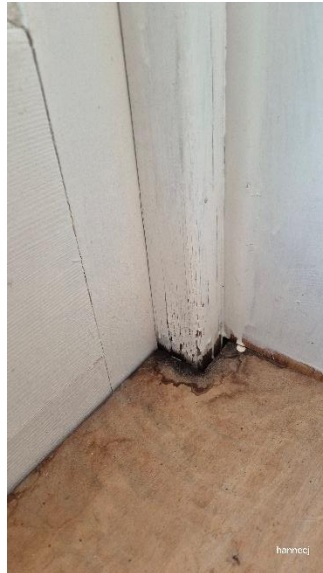
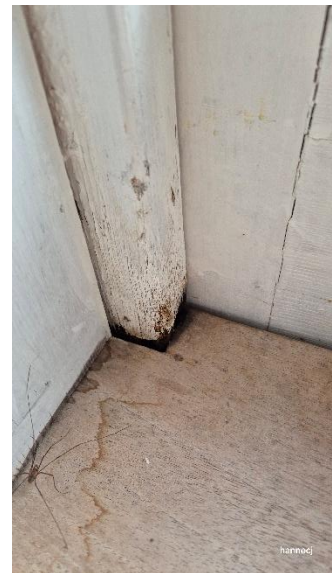
Fuktskader på innsiden av terrassedøren

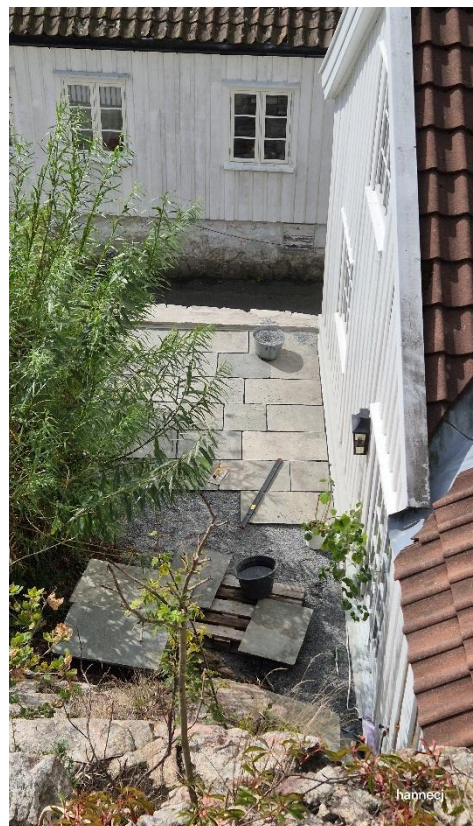
Uteplass mot sørøst har kun adkomst via terrassedør (hellene legges på nytt fordi vi måtte drenere). På topp av mur mot vei vil det komme stakittgjerde (jfr tidligere tegninger av huset).

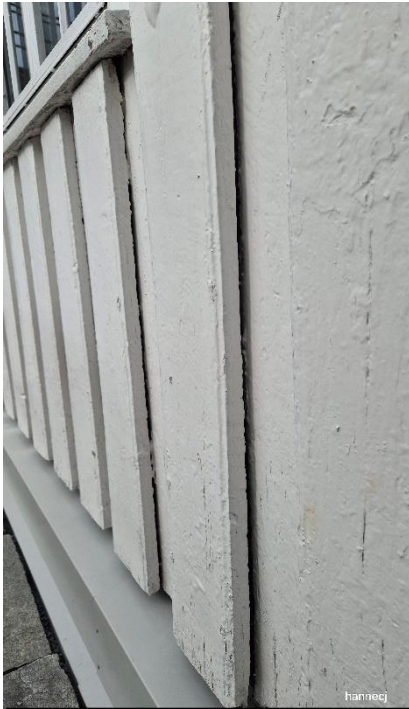
Kledning mot sørøst har råttendeved.

Vi ønsker å bytte kledning samt etterisolere. Utvendig kledning på gammel del av huset er sannsynligvis fra ombyggingen i 1952. Den framstår i dag som moden for utskifting. Bord trekker seg ut fordi det er dårlig feste bak, sprukken mange steder og råttene i endevend på en stor del av bordene.

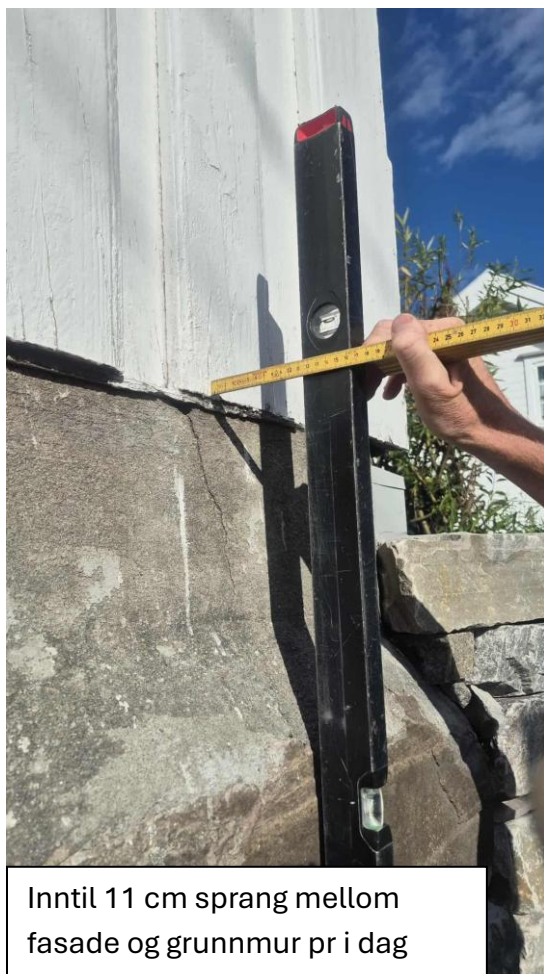
Mot gaten står kledning delvis oppå grunnmur. Her trengs det lufting. På nedsiden av pusset kantbjelke er natursteinsmuren mellom 5 og 10 cm utenfor over bord på kledning. Ved å etterisolere og trekke kledningen noe ned over den pussede kanten på natursteinsmuren mener vi huset vil få et mer harmonisk visuelt uttrykk.

Inntil 11 cm sprang mellom fasade og grunnmur pr i dag

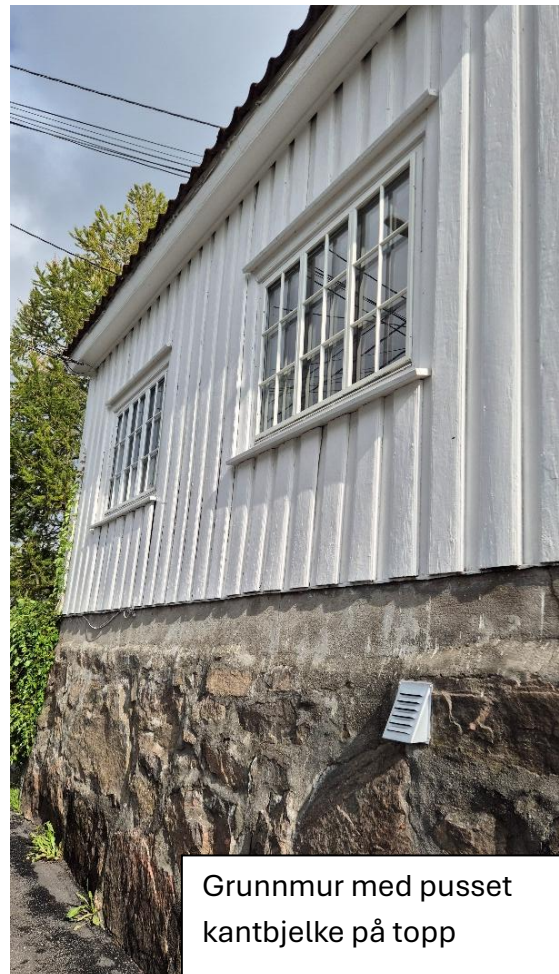
Grunnmur med pusset kantbjelke på topp

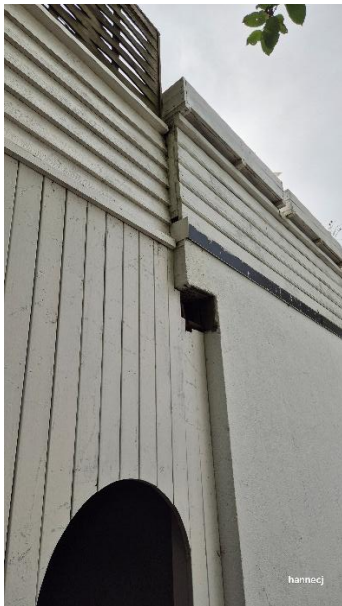
Mot nordvest er det i dag tilbygg av mur, tilbygg dekket med en annen type kledning enn resten av huset, samt kledning fra 1952. Vi ønsker å etterisolere og bytte kledning til en mer tidsriktig, samt gjøre uttrykket på tilbygget penere. I dag fremstår det visuelle uttrykket svært rotete.

Fasade mot nordvest med tilbygg fra 1952 og 1973 slik det ser ut i dag.

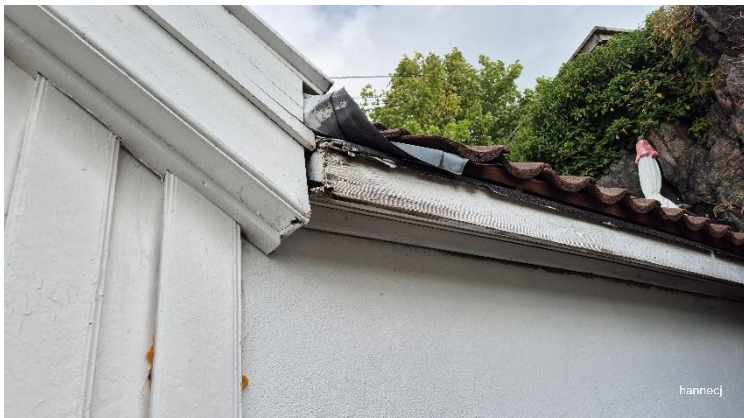
Det er behov for å renovere taket før vinteren. Det lekker rundt pipen og vi har hatt presenning der siden vi overtok huset i fjor høst. Det lekker også fra taket i tilbygget. Opplett og tak over inngang har lite fall og mange av sløfene er råtne. Det mangler takrenner på store deler av taket, og de som er trenger å skiftes ut.

Overgangen mellom gammel del av huset og tilbygg fra 1952. Tilbygget mangler takrenne.

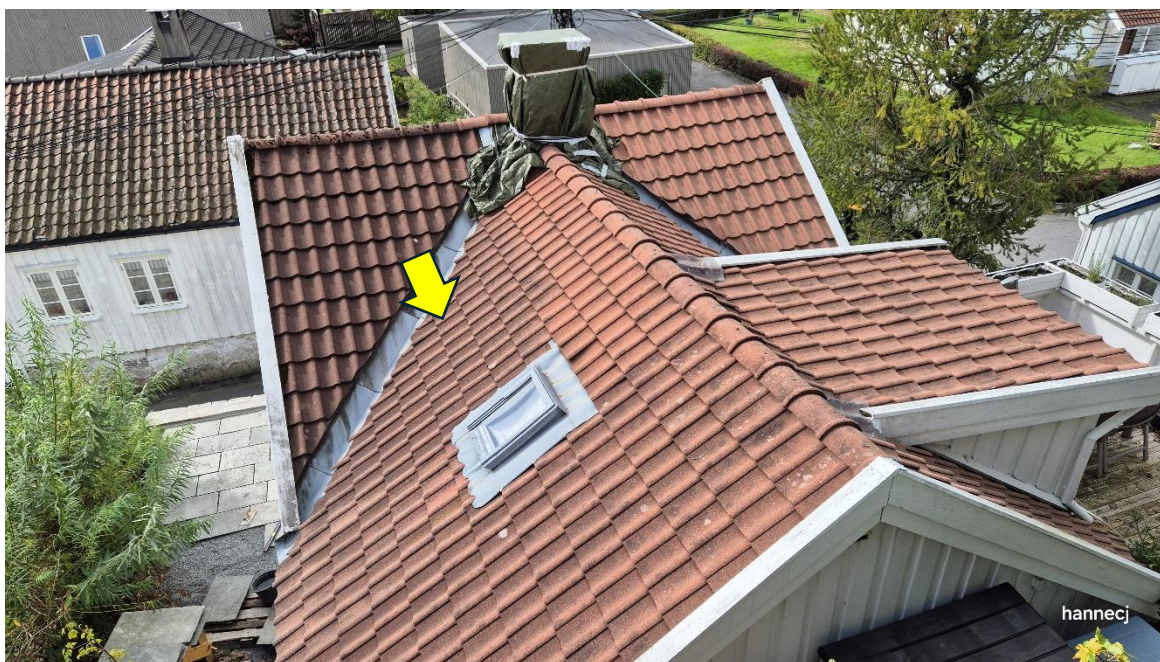
Tak fra 1973 i forkant av bildet.

Pilen viser hvor det ønskede takvinduet vil komme.

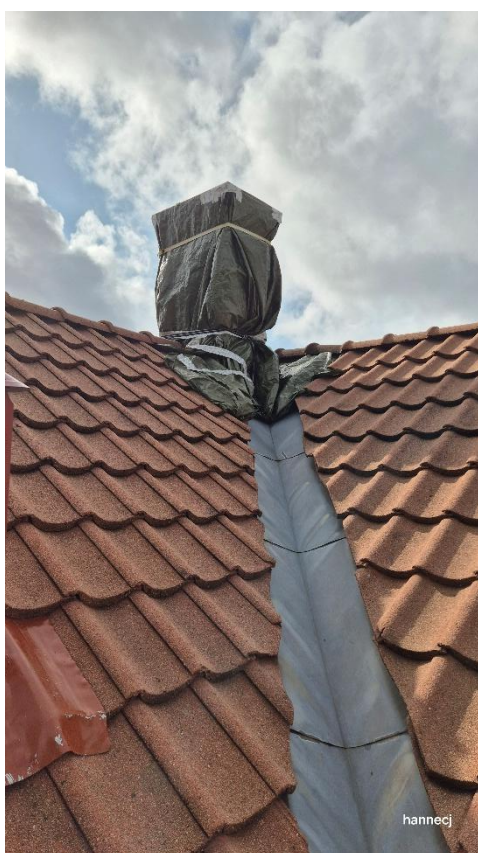
Taket må renoveres og lekkasje rundt pipe tettes slik at vi kan renovere pipen og montere vedovn til fyring. Det er pr i dag ikke mulig å fyre i huset.
