Vardegaten 18 pr 4. september 2025

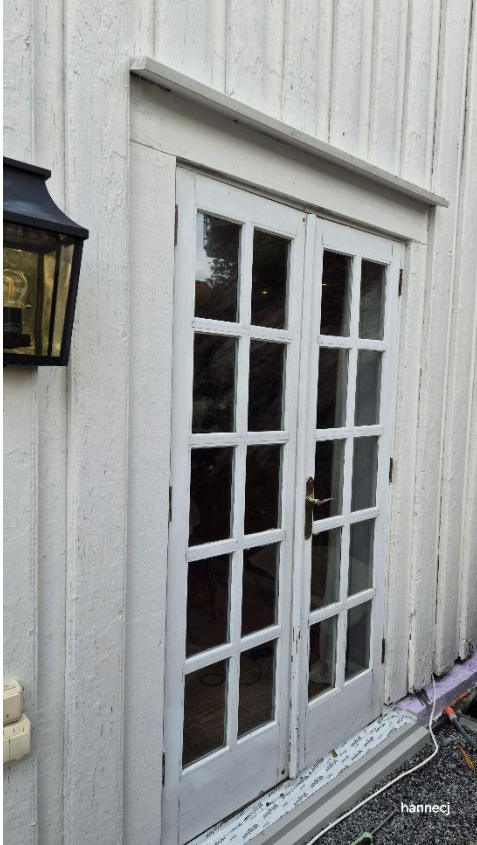
Forrige eier har satt inn terrassedør mot sørøst. Dette er en gammel dør som det regner og blåser inn gjennom. Døren er derfor moden for utskiftning. Vi antok at døren var satt inn for lenge siden fordi den er gammel, men naboen har nylig opplyst oss om at dette ble gjort av forrige eier. Huset har liten tomt og uteplassen på denne siden er derfor verdifull for oss. Eneste tilgang til uteplassen er gjennom denne døren.

Terrassedør i gavlvegg mot sørøst

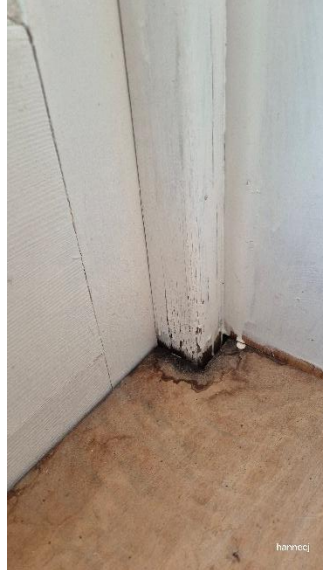
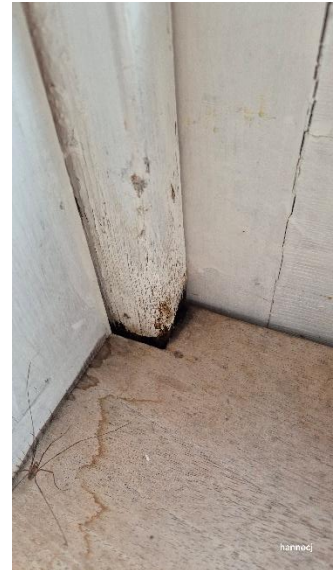
Fuktskader på innsiden av terrassedøren

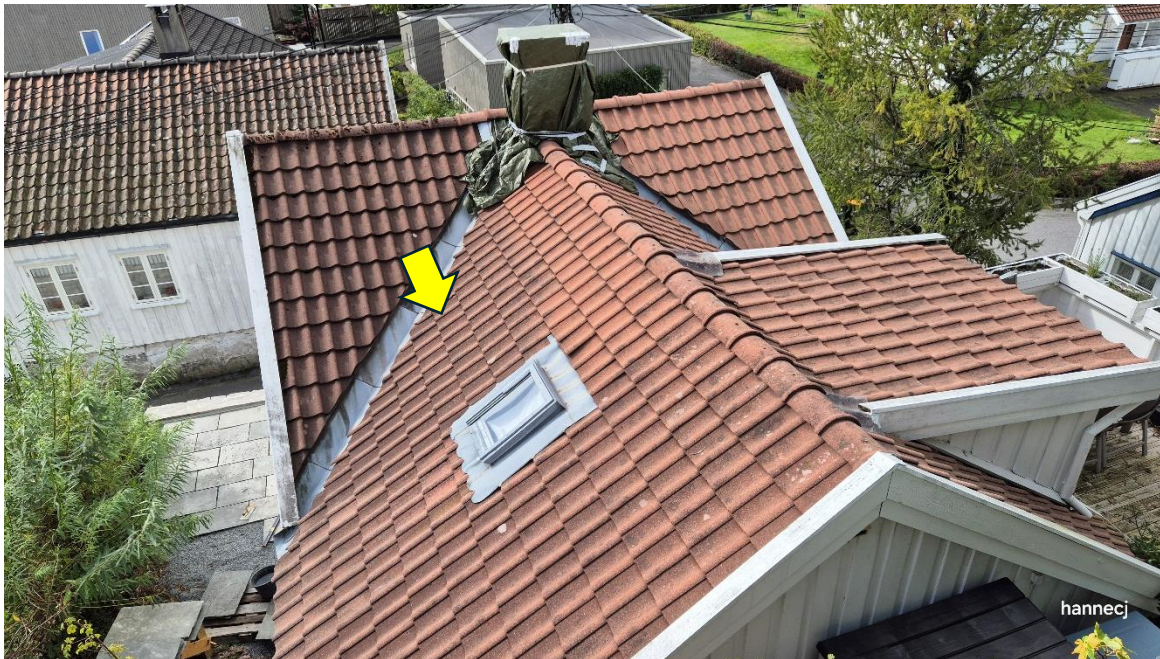
Tak fra 1973 i forkant av bildet.

Pilen viser hvor det ønskede takvinduet vil komme.

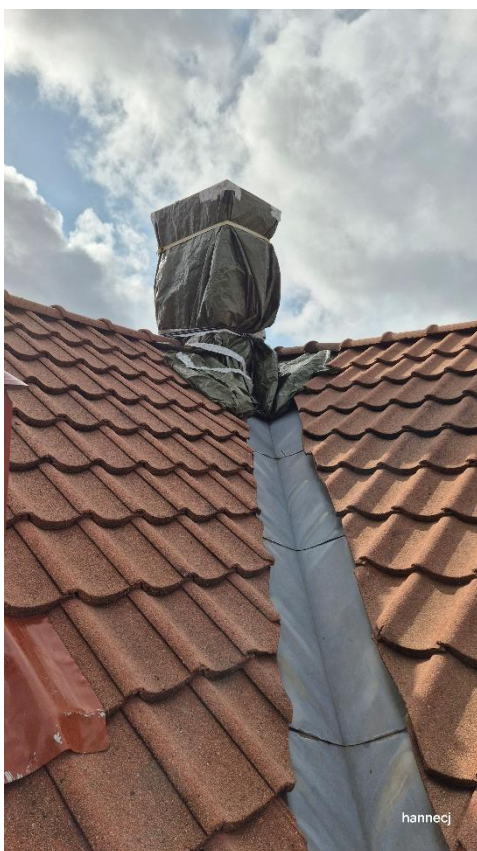
Taket må renoveres og lekkasje rundt pipe tettes slik at vi kan renovere pipen og montere vedovn til fyring. Det er pr i dag ikke mulig å fyre i huset.
