Fra: GrunnTeknikk AS

Dato: 17.01.22  
Dokumentnr: 116117n1  
Prosjekt: 113792  
Utarbeidet av: Thea Solheim  
Kontrollert av: Geir Solheim

## **Grimstad. Torskeholmen Områdestabilitet**

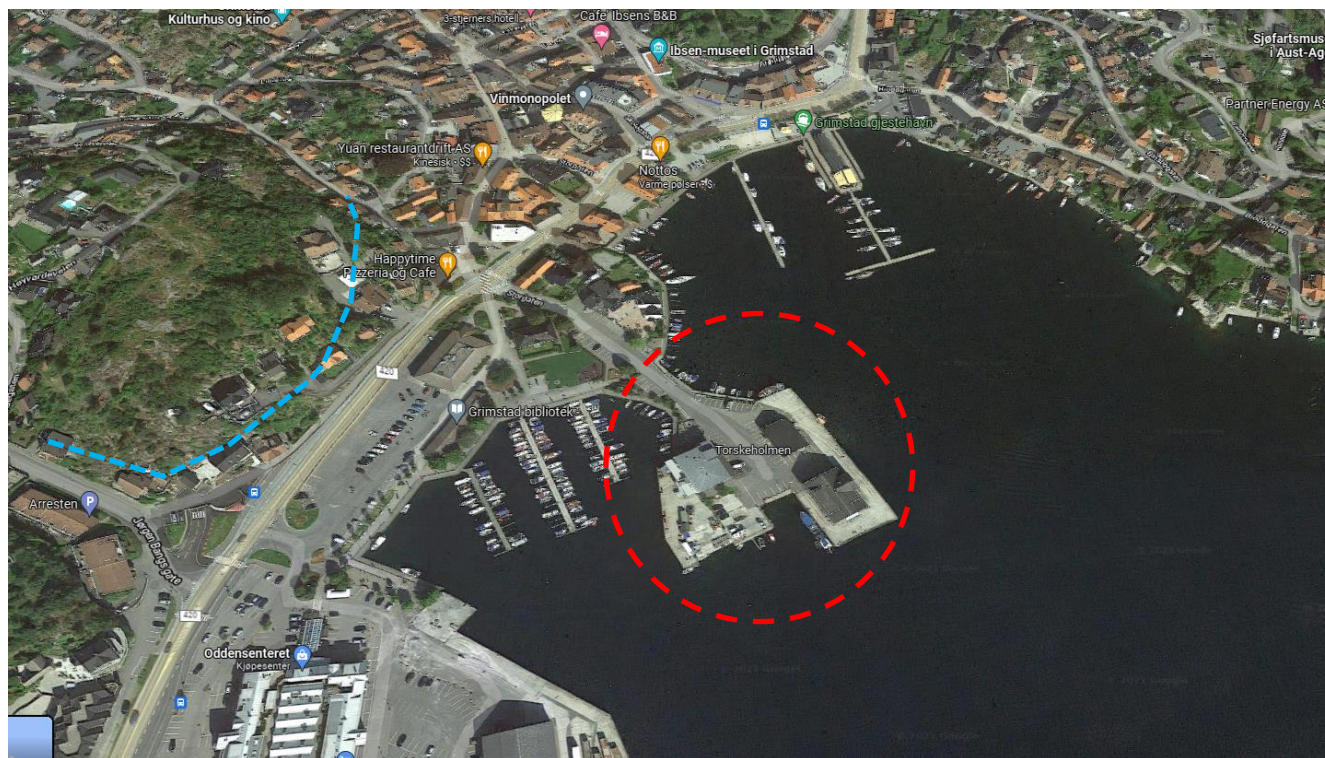
Figur 1: Flyfoto fra [www.google.no/maps](http://www.google.no/maps). Torskeholmen er omtrentlig vist med rødt. Observert fjell i dagen er omtrentlig vist med blått.

På land innenfor Torskeholmen og ute på selve holmen er terrenget tilnærmet flatt frem til foten av fjellåsen nordvest for Torskeholmen (vist med blått på figur 1). Områdestabilitet på land er derfor tilfredsstillende.

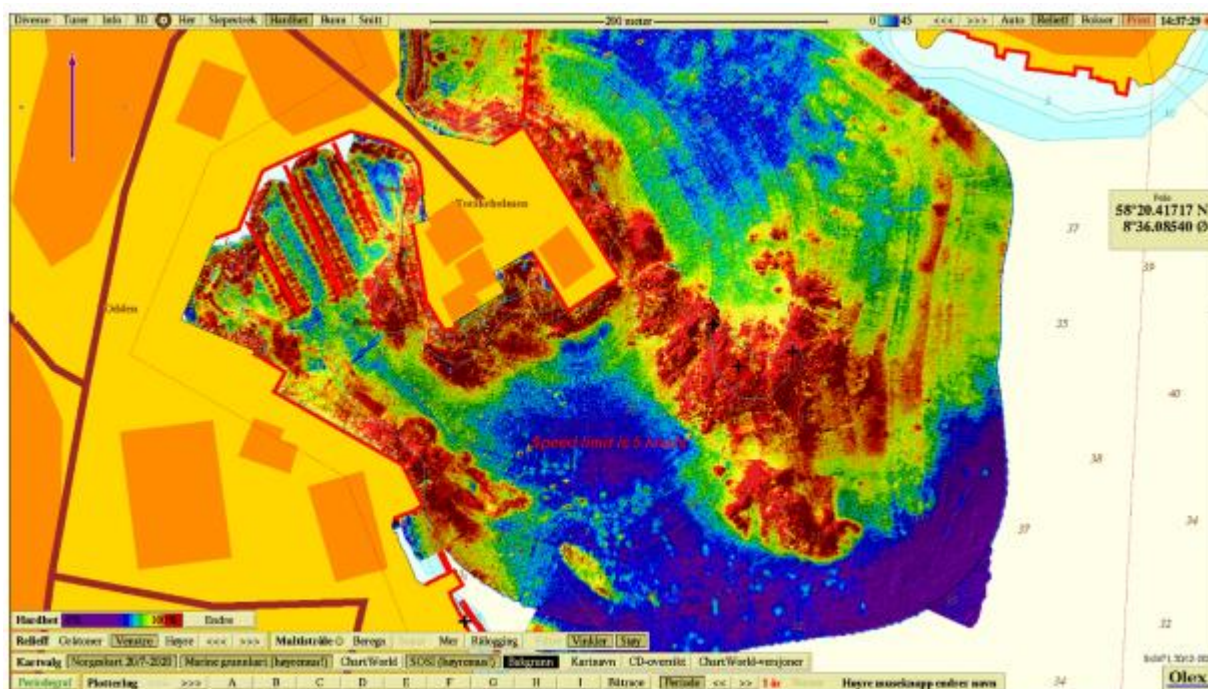
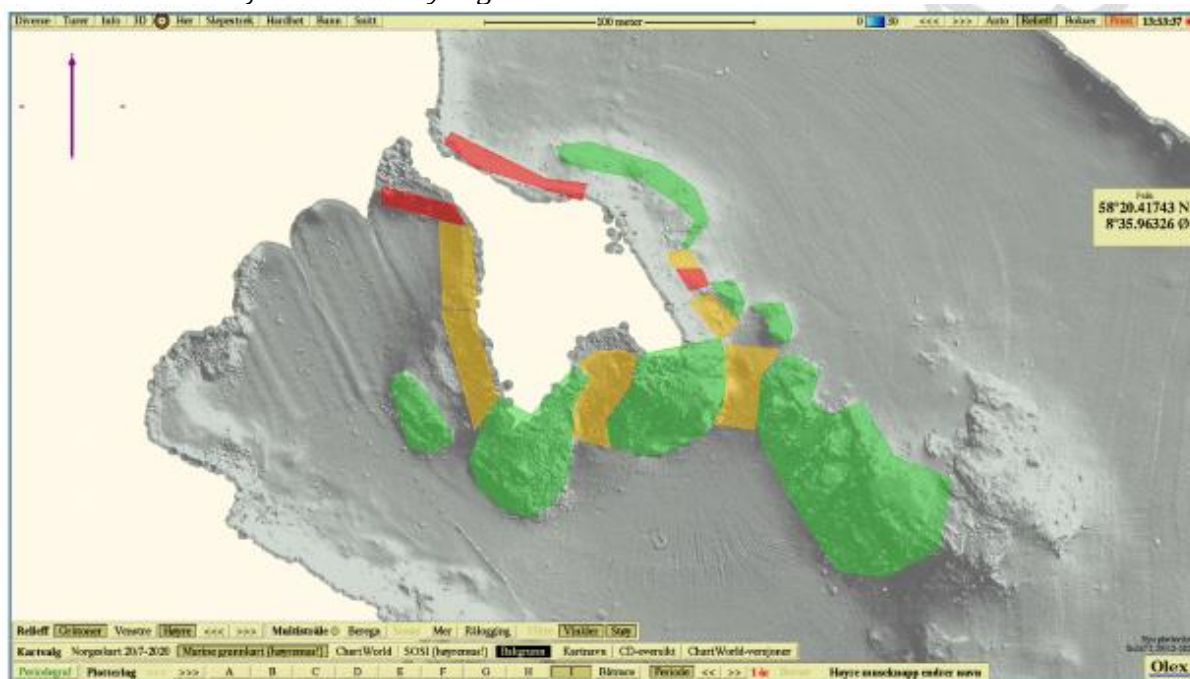
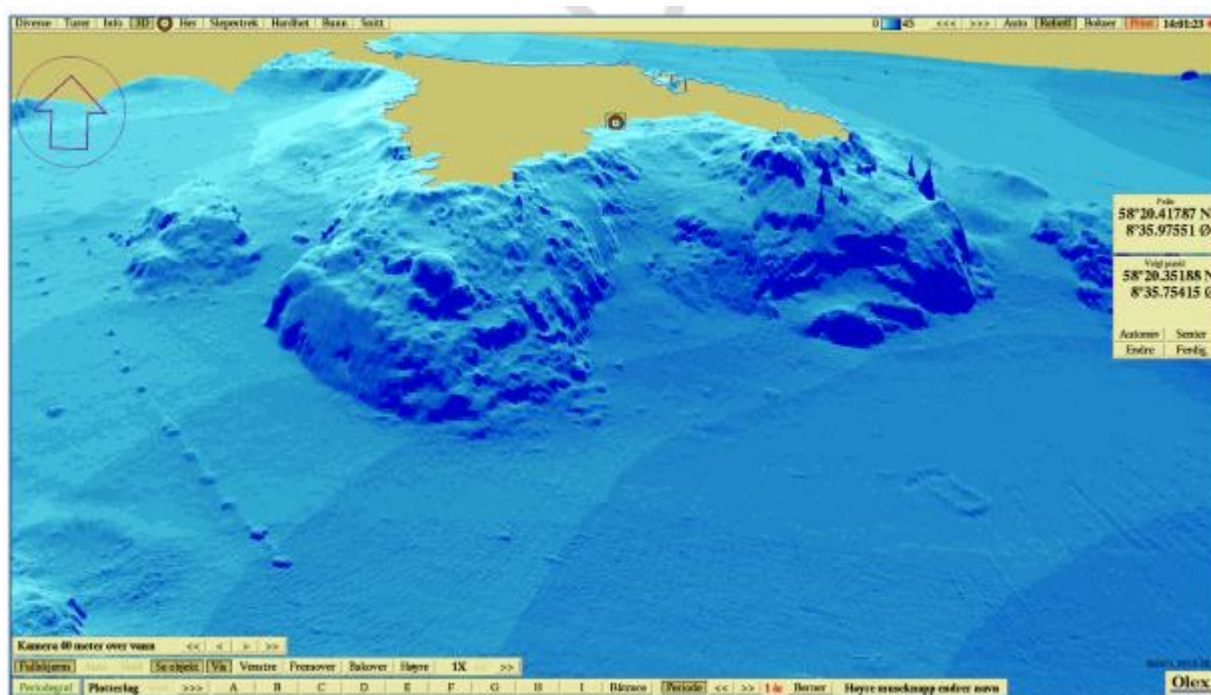
Figur 5: Kartlagt sjøbunn [5]. Fiolett/mørkeblå: mudder/løse masser. Gule/grønne: sand/hardere masser. Rødt: fast fjell eller steinfylling.

Figur 6: Resultater fra kartlegging av sjøbunn m. dykker. gult: mudder/løse masser. Grønt: fjell. Rødt: steinfylling.

Figur 7: 3D modell av området tatt fra sørsiden av Torskeholmen og mot nord

Undersøkelsene viste bart fjell rundt store deler av holmen og området ut i sjøen mot sydøst. Langs vestre kant inn mot båthavna/land er det registrert et parti med løsmasser. Likeledes et lite parti i syd midt på holmen. Langs adkomstveien ut til holmen, på begge sider er det markert for steinfylling.

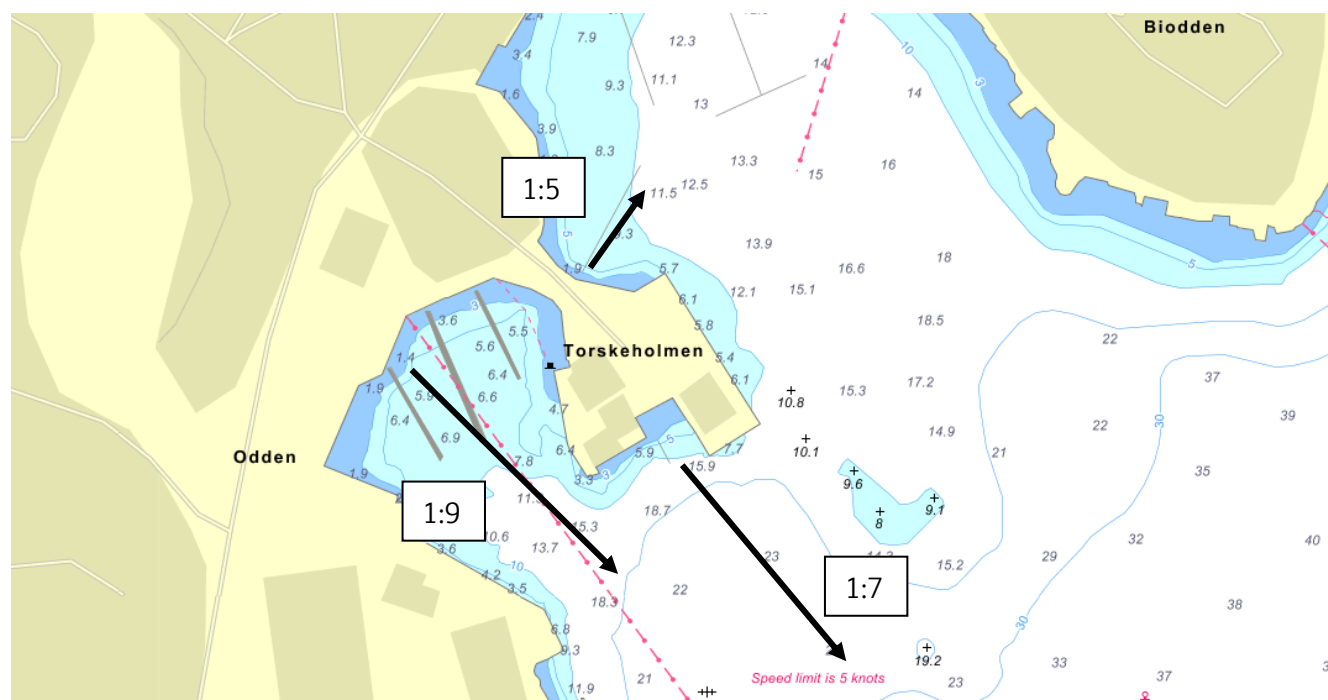
Figur 8: Kart fra Gulesider.no viser terrenghelninger på sjøbunn ved Torskeholmen

Kartlegging av sjøbunn rundt Torskeholmen, vist på figur 5-7, viser synlig fjell flere steder. Iht. NVEs rapport 9/2020, ref. [4], må terrenghelninger på sjøbunn være brattere enn 1:6 for å være problematisk for områdestabilitet. Sjøkart fra gulesider.no (figur 3) viser ingen terrenghelninger i løsmasser brattere enn 1:6. Lokalt brattere skråninger inntil deler av holmen der det ikke er påvist fjell, representerer ikke et problem for områdestabilitet og fare for områdeskred i kvikke masser, men må vurderes i byggeprosjektet i forbindelse med lokalstabilitet.

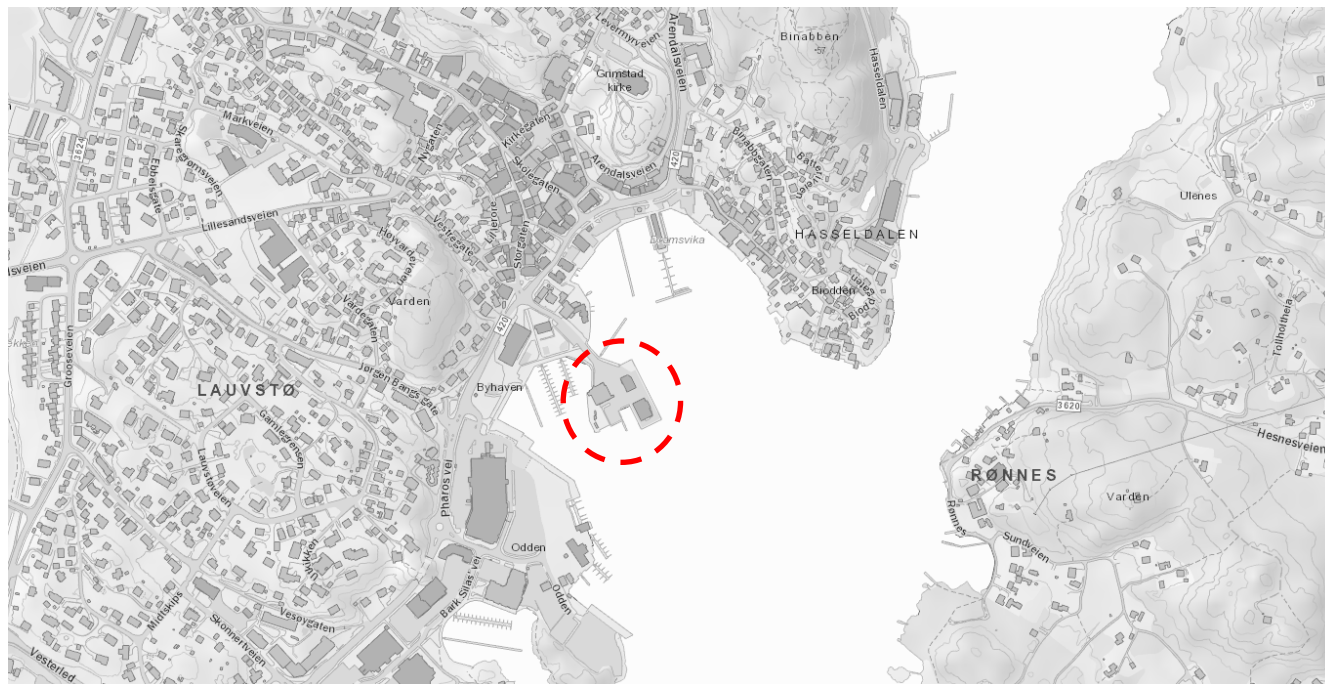
Iht. kart på skrednett.no er det ikke kartlagt noe kvikkleirefareområde i nærheten av tomta. Figur 10 viser kart fra skrednett.no. Aktuell planområde er omtrentlig merket med rødt. Vi er kjent med at grunnundersøkelser ved Boddan lenger nord har påvist kvikkleire.

Figur 10: Faresonekart fra skrednett.no viser ingen kartlagte faresoner for kvikkleire i området.

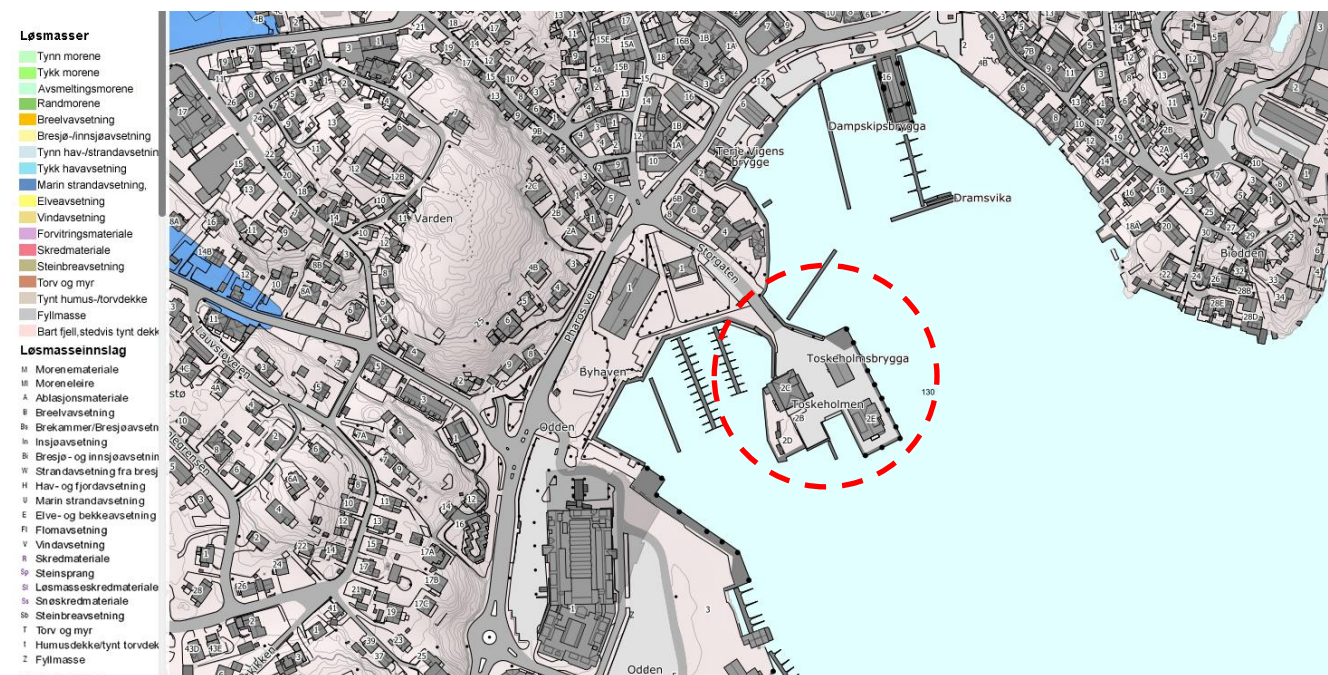
Figur 11: Løsmassekart fra NGU med Torskeholmen omtrentlig vist med rødt.

Løsmassekart fra NGU sine nettsider (figur 11) viser antatte grunnforhold og beskriver løsmassene på holmen som «fyllmasser» (grå farge) og «bart fjell, stedvis tynt dekke» (rosa farge) Fyllmasser betegner masser som er sterkt påvirket av menneskelig aktivitet og sier lite om opprinnelig grunn
