#### Viser til Saksnummer BYGG-25/00378

Gjeldende g.nr 200 og b.nr 748 Rammetillatelse til nytt boligbygg – Igland Bygg AS. Tomten er eiet av Jørgen Bangsgate 7 AS og gjelder oppføring av leilighetsbygg med 7 leiligheter med dispensasjon fra parkeringskrav i Reguleringsplan. Vedtaket er gjort med hjemmel i Plan- og bygningsloven § 19-2.

Tilstandsvurdering av hul eik på  
Lauvstøveien 5 og anbefalinger ifm arbeid  
og forandringer på nabotomt

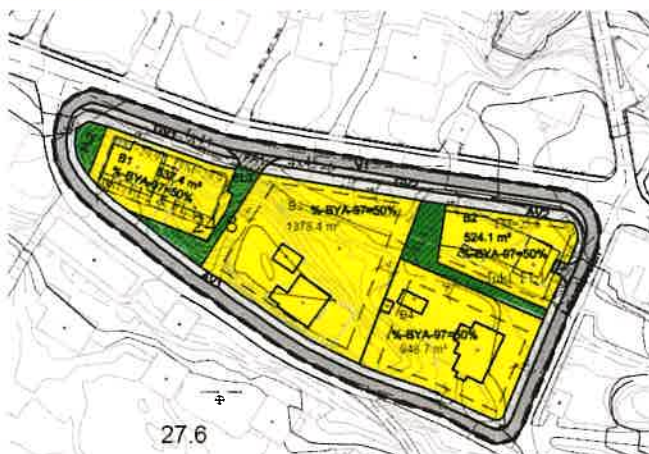
**Situasjonskart og bestemmelser**  
**Reguleringsplan Jørgen Bangsgate 7-11**  
**m.fl datert 31.5.2010**

Gjør oppmerksom på at min gamle garasje/bod er litt under 4 m fra nabogrensen og plassering og størrelse er feil i **Situasjonskartet**. Klipp fra Norgeskart er korrekt. Det står 2 gamle furuer og 1 gammel eik mot nord og øst av denne.

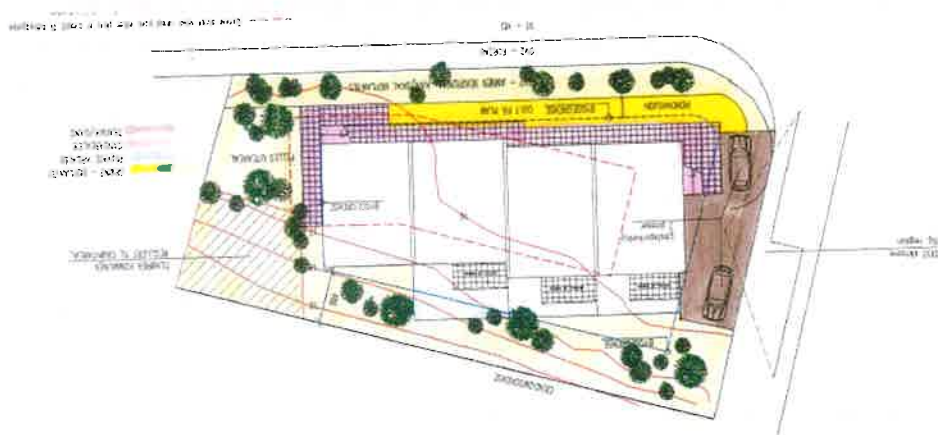
### Tegningsgrunnlaget for Byggemyndighetens vedtak.

Jeg mener at Byggningsmyndigheten ikke gjort tilstrekkelig vurdering av ulemper og risiko av endring av plassering:

- Brannsikkerhet både for nybygget om omliggende bebyggelse. Det blir gitt dispensasjon fra byggets plassering og forslaget er nær tregruppe og min bod/garasje som ligger under 4 m fra grensen. Det brukes konsekvent hovedhuset i skisser, som er 6m fra nabogrense. Det er ikke innhentet vurdering fra Brannmyndigheter.
- Siktlinjer fra utkjørsel fra gjesteparkering. Det er ikke innhentet kommentar fra veimyndighetene.
- Dispensasjon fra bygging i 4 m beltet som er i brudd Plan og bygningsloven paragraf 29-4
- Byggningsmyndigheten tilsynelatende ikke gjort noen vurderinger knyttet Naboloven.
- Bruk av FL1 -fellesareal privatiseres for å oppfylle bl.a. krav om grønt areal.
- Lysinnfall i oppholdsrom i første etasje regulert av TEK17 §13.7., er etter mitt skjønn ikke tilfredsstillende pga terreng og balkonger i andre etasje.
- Stiller også spørsmål om BYA er korrekt.

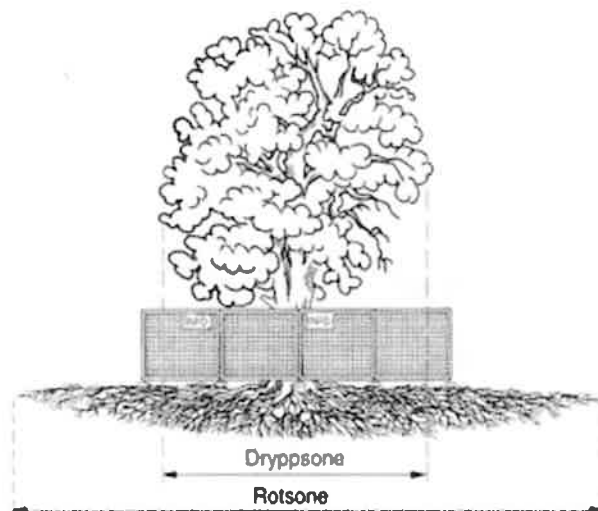
Trær er ofte utsatt for skader under anleggsperioder, da det er lett å brette av greiner, skade stamme og grave av røtter etc. Ofte ser en ikke konsekvensene av skadene før etter lang tid og det kan være vanskelig å konkludere med årsak. Det fins retningslinjer for hva en ikke burde gjøre og hva en kan gjøre ifm arbeid nær trær. Flere kommuner har skriftlige retningslinjer som sier noe om dette. Det er vanlig å opprette en **beskyttelsessone**, med en marksikringsplan sier noe om disse forholdene og det kan se slik ut:

- Beskyttelsessone er et angitt området, som skal bevares uten inngrep eller bruk i anleggsperiode.
- Beskyttelsessonen for eiketrete er minimum dryppsona. Om mulig økes sonen.
- Beskyttelsessonen skal avgrenses med byggegjerder, som festes i grunn, for å forhindre flytting • Det er ikke tillatt med arbeid, kjøring eller lagring i beskyttelsessone.
- Ved graving i nærhet til beskyttelsessone, skal det utvises aktsomhet og røtter over 30 mm i diameter skal kuttes, ikke graves av. Dette gjøres i samråd med ansvarlig arborist.
- Alt arbeid som må skje innenfor beskyttelsessonen, skal godkjennes av ansvarlig arborist.
- Om en må grave inn i beskyttelsessonen, anbefales det å prøvegrave for å avdekke mulige røtter. Prøvegraving skjer først og fremst med rotvennlige metoder.

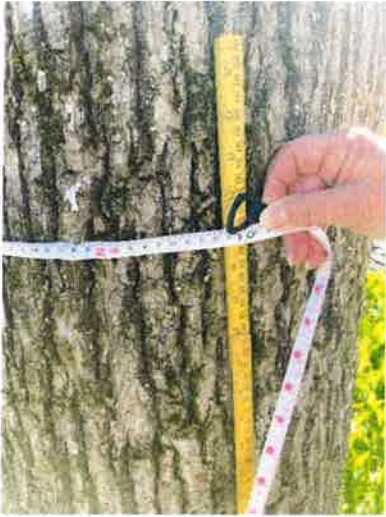
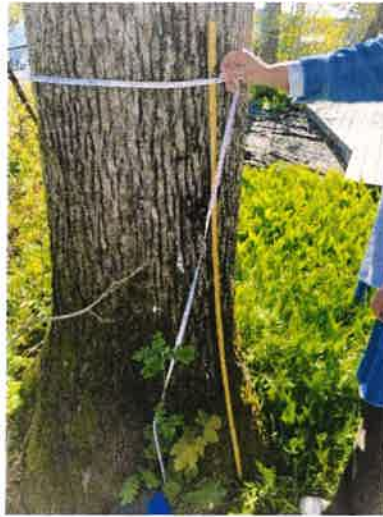
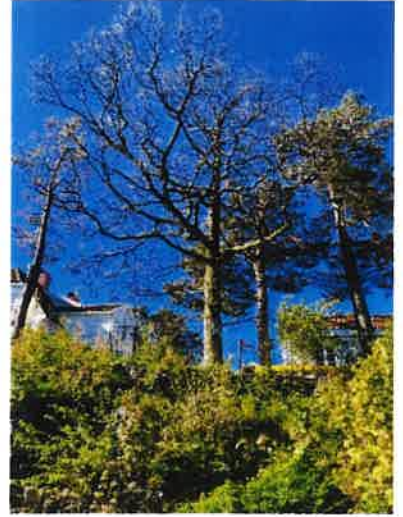
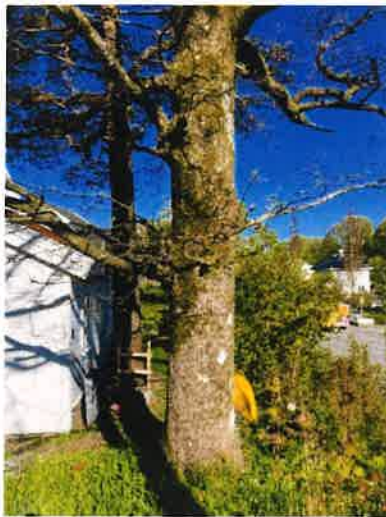
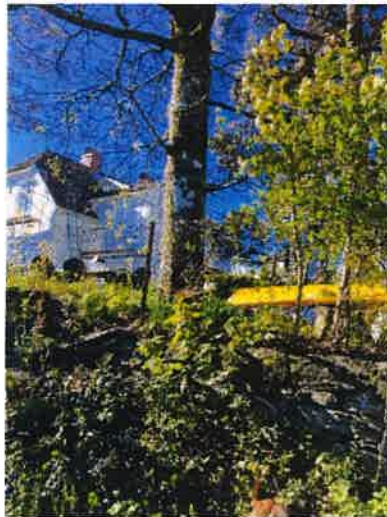
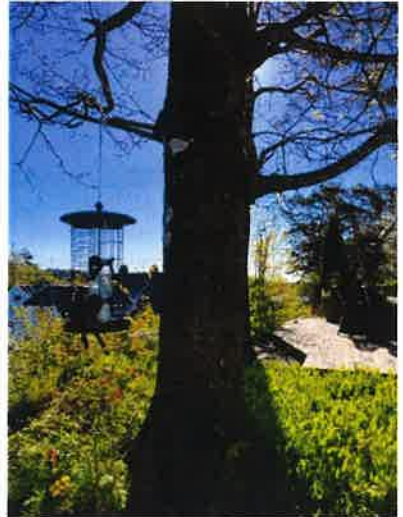
## Vedlegg – bilder

Eika har fine vitalitetsparametere, god mekanisk kvalitet, med bemerkning på noen sterktvoksende greiner som er lange og en litt ensidig krone.

Det er verdt å merke seg at røttene kan ha noe begrenset plass, gitt fjellet og skråningen som er tilstede.

- Innkorting av sterktvoksende greiner (10-20% innkorting av total lengde)
- Lett tynning i krone, for å minske luftmotstand (Under 10% av total løvmasse)
