Oppdragsgiver: NYE HAVSDALSVEGEN 25 AS  
 Oppdragsnavn: Revidering av reguleringsplan "Boliger Nye Havsdalsvegen"  
 Oppdragsnummer: 642532-01  
 Utarbeidet av: August Fiskum Ness  
 Oppdragsleder: Rannveig Brattegard Rygg  
 Dato: 06.09.2024  
 Tilgjengelighet: Åpent

# Notat Myrkartlegging Havsdalsvegen

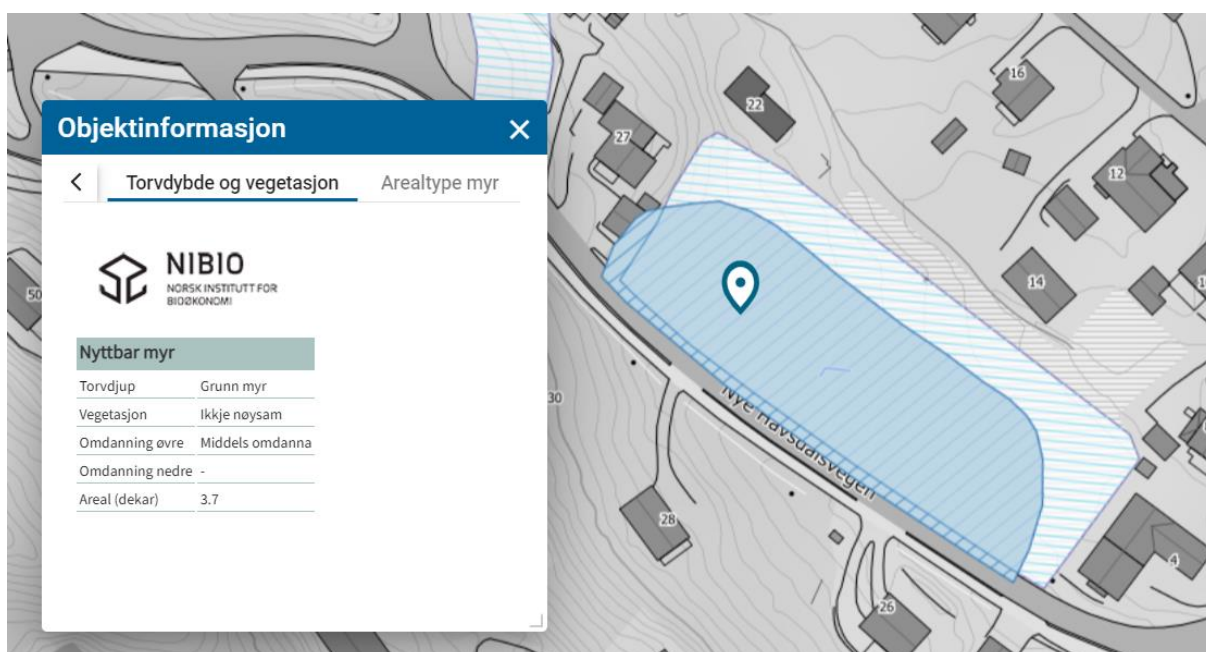
Figur 2-9 Utsnitt av markslagskart av planområdet hentet fra Nibio sin karttjeneste Kilden.

Som en ser av kartet, er myrområdet avgrenset med et areal for «Arealtype myr» (hvit med blå strek) med ukjent dybde og et sentralt område kartlagt som «Torvdybde og vegetasjon» som angir grunn myr under 1 meter med middels omdanning, og med en størrelse på 3,7 dekar. Kartleggingen ble tydelig gjort før utbygging av bolig i nord-vestre del av myra.

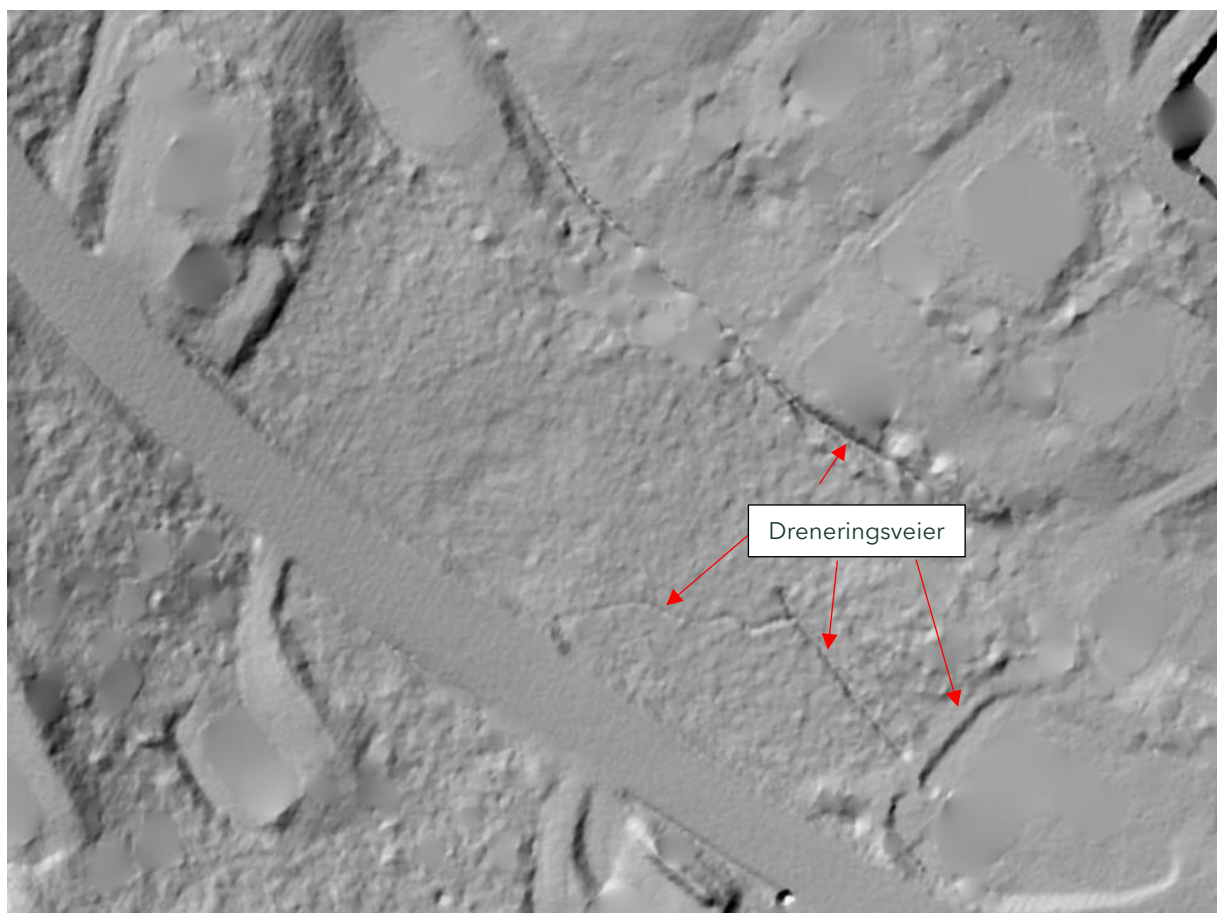
Figur 2-10 Skyggerelieff av myrområdet hentet fra høydedata.no

I figur 2-10 vises skyggerelieffkart over myrområdet. Skyggerelieffkartet får frem flere dreneringsveier på sør-østsiden av myra, som gir en forklaring på hvorfor myrområdet har grodd igjen siden 60-tallet. I tillegg til de markerte dreneringsveiene vil også Havsdalsvegen også trolig fungere som en dreneringskanal.

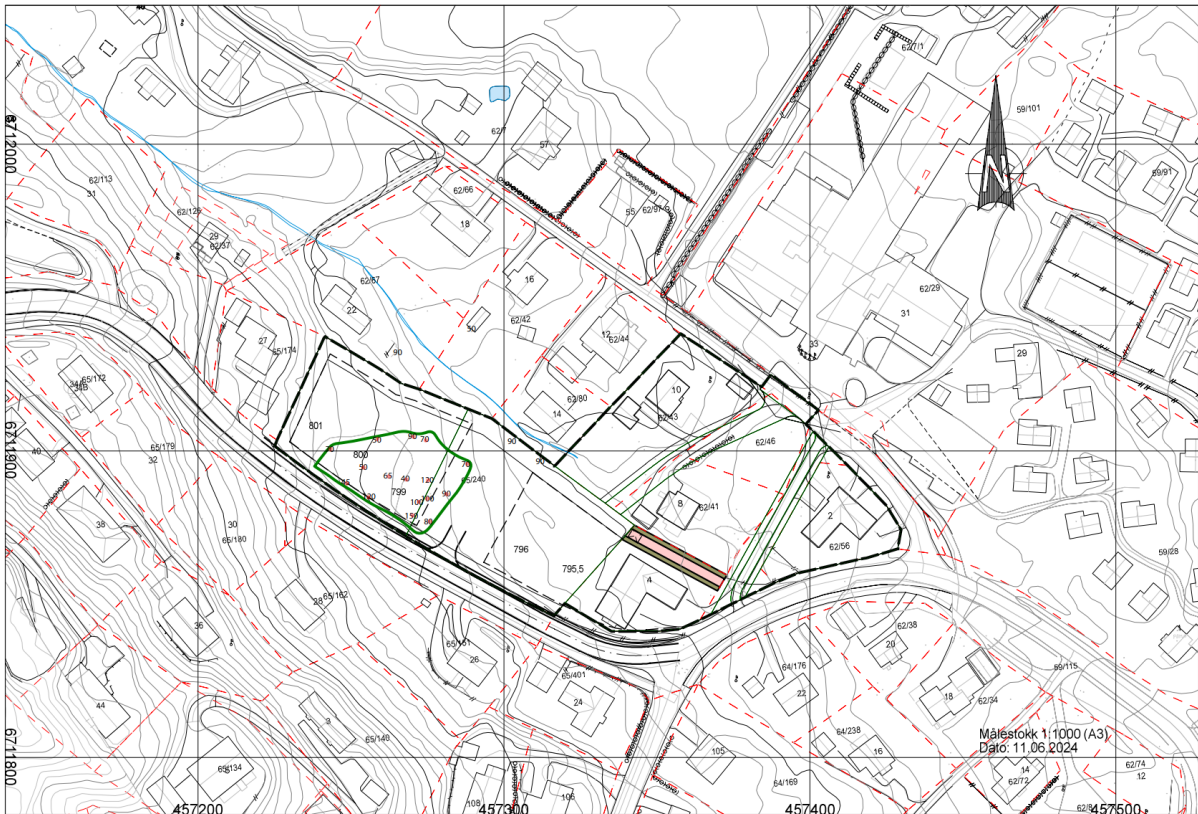
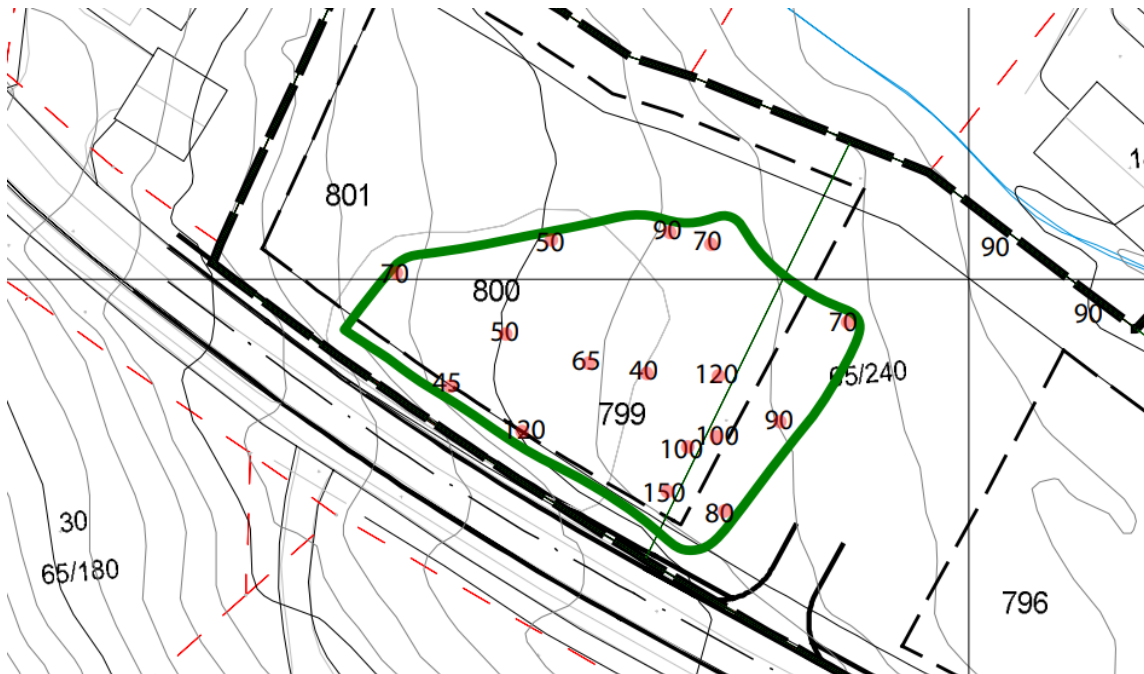
Figur 3-1 Oversiktskart i 1:1000 og innzoomet kart som viser innmålte punkt med myrdybde i cm samt avgrenset areal for feltundersøkelser.

I områder med skog var det ikke mulig å presse gjennom staget, og det antas å være topplag av drenert torvmark utenfor det kartlagte området.

Målingene gjort med stag viser en varierende dybde mellom 45-150 cm. Basert på utførte målinger kan en anslå en gjennomsnittlig dybde på 82 cm, og med areal som markert over på omtrent 900 m<sup>2</sup> gir dette et volum på ca. 738 m<sup>3</sup>. Iht. veileder M-1941 fra miljødirektoratet benyttes en konverteringsfaktor på 169 kg CO<sub>2</sub> pr m<sup>3</sup> myr. Ved å bygge ut området og fjerne all våt myr vil dette føre til et utslipp tilsvarende 124 tonn CO<sub>2</sub>-ekv.

Dersom utbygging fører til at alt areal med potensiell torvmark på 3,7 dekar må fjernes/erstattes (grovt estimat basert på areal fra kilden/nibio), vil dette tilsvarer et potensielt volum på 3034 m<sup>3</sup> med samme antakelse om gjennomsnittlig dybde. Dette tilsvarer et utslipp på omtrent 512 tonn CO<sub>2</sub>-ekv.

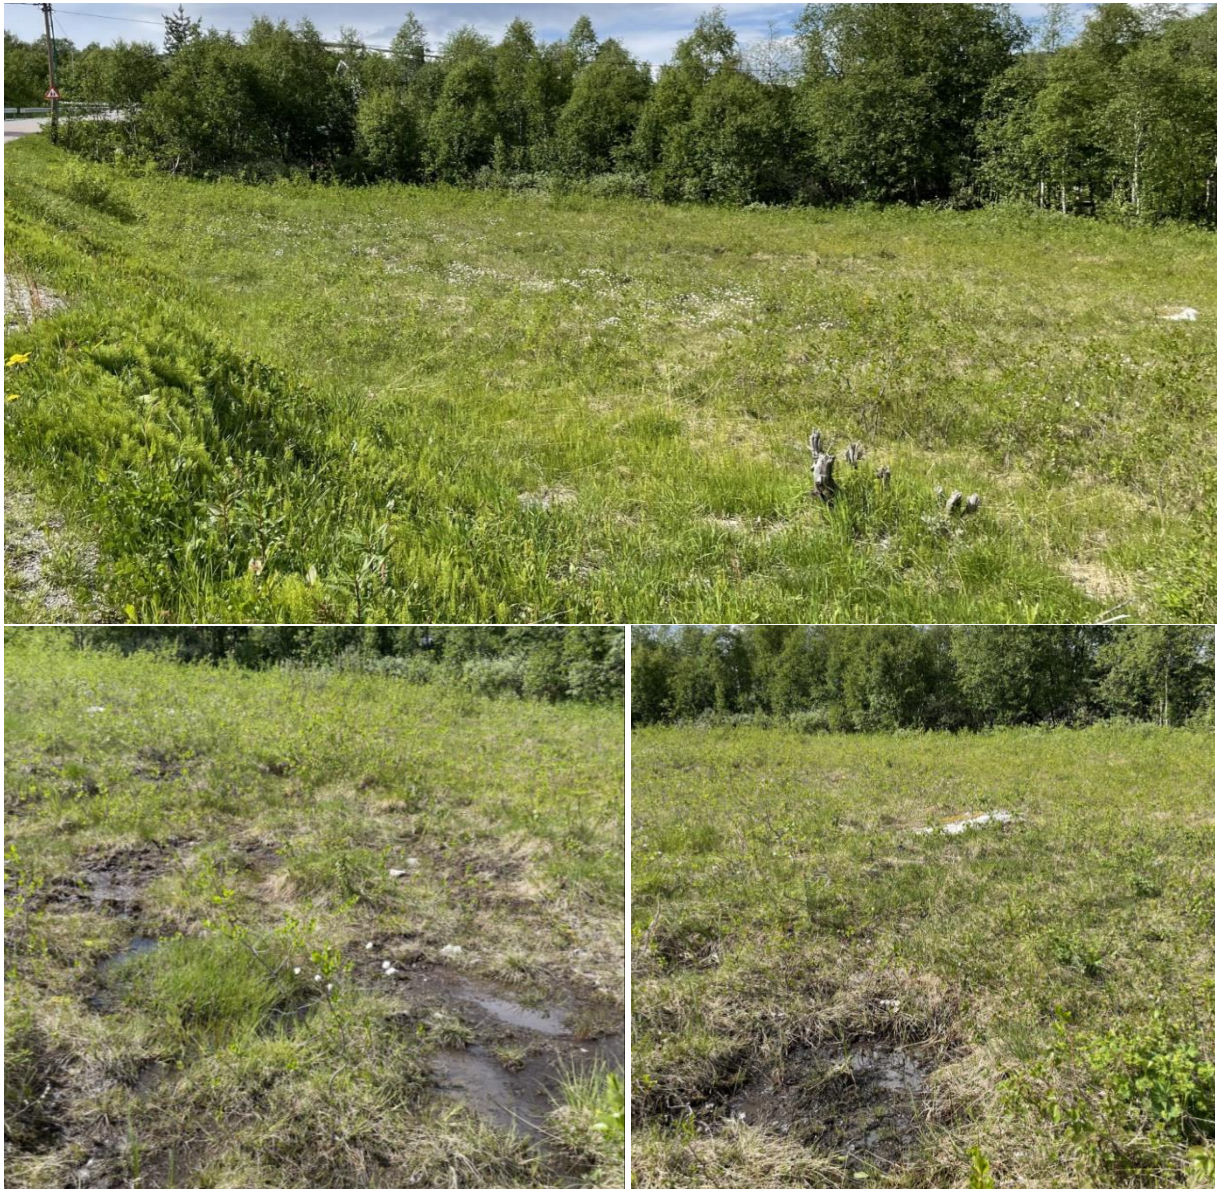
*Figur 3-2 Bilder tatt fra befarig*

Utvalgte bilder fra befaringen vises i figur 3-2. Myrområdet har siden 1963 gradvis vokst igjen, og gradvis blitt drenert. Etter at myrområdet ble ryddet for vegetasjon i 2014, og fyllmasser fjernet, har myrull kommet fram i myrområdet som viser at området har høyt grunnvannsnivå og fremdeles har en viss grad av funksjon som myr.

Myr har funksjon som areal for myrvegetasjon, som fordrøyningsareal for avrenning og som lager av CO<sub>2</sub>. Den aktuelle myra er sterkt påvirket, men har delvis reetablering av myrvegetasjon. Myra fungerer delvis som fordrøyningsareal, men grøfting, veier og boligbygging tett inn på myra vil redusere effekten av myra som vann-lager. Også at myra i en periode er benyttet som riggområde, har ført til at torva er komprimert og at særlig øvre delene av myra er betydelig tettere enn normalt - med plass til mye mindre vann for lagring og transport. Torva som CO<sub>2</sub> lager er noe redusert i nærområdet til grøfter, vei og bebyggelse. Mesteparten av torvvolumet antas å være lite nedbrutt og det myra er fortsatt et lokalt lager for CO<sub>2</sub>.
