# Sluttrapport

## Prosjekt 078 Fjelleiendommer Haugastøl

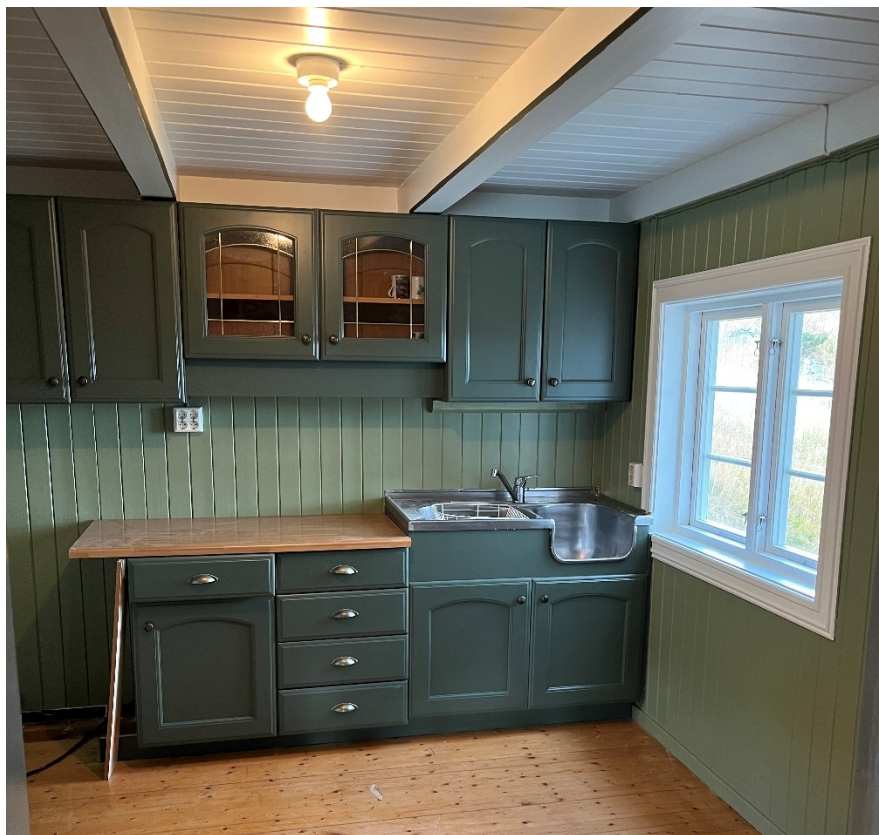
Kjøkken er pusset opp:

Innvendig oppussing og maling.

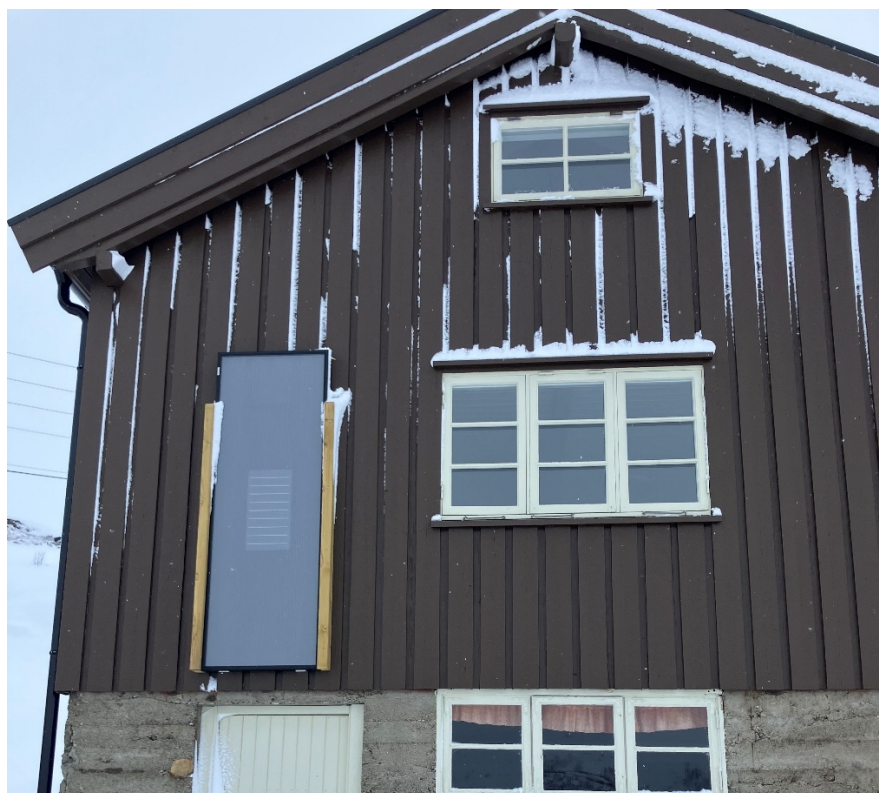
Solarventi montert mot sør:

Det er montert «passiv» ventilasjon, Solarventi.
