## FØLGEBREV - revidert

**Tiltakshaver:** Marius Bjørnsen Garnås  
**Byggested:** Øynan 6  
**Postnr./sted** 3540 Nesbyen  
**Gbnr:** 79/92

## Bakgrunnen for følgebrev og søknad

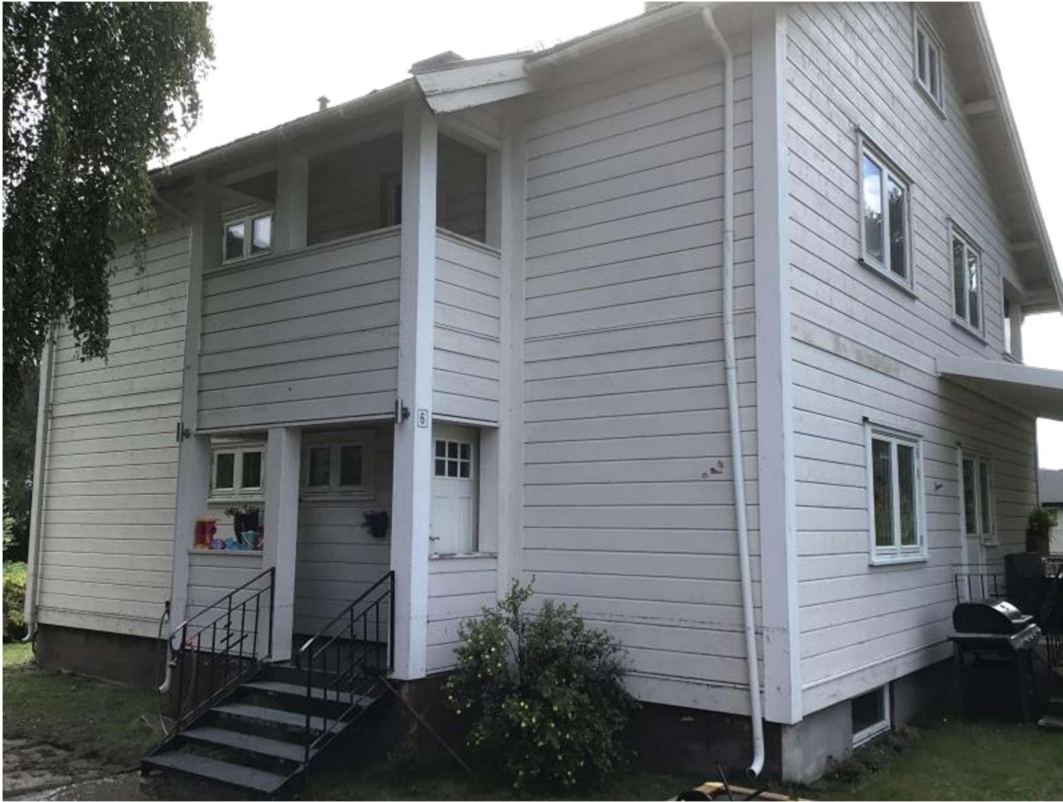
*Foto hentet fra naturskaderapport, datert 02.10.2023*

Eneboligen i Øynan 6 ble rammet av ekstremværet «Hans» sommeren 2023. Boligen består av betongkjeller, 1. etasje, 2. etasje og loft. Ifølge rapporten fra Norsk Naturskadepool, datert 02.10.2023, sto det cirka 37 cm vann over gulvet i 1. etasje:

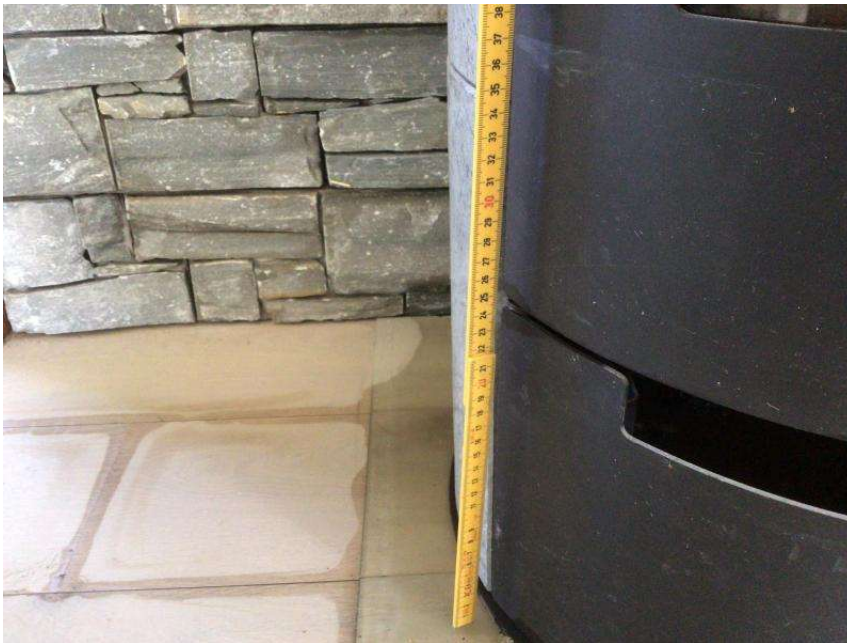
Figur 1 – Fotodokumentasjon, hentet fra naturskaderapporten

I Øynan 6 sto kjelleren helt under vann, og i hovedetasjen var alle vegger, dører, gulv og underskap på kjøkkenet berørt. De skadde overflatene ble revet, isolasjonsmaterialer og innvendige lettvegger ble revet, men det ble ikke gjort inngrep i bærende konstruksjoner. Utførte arbeider ligger godt innenfor yttergrensene av de sikringstiltakene som beskrives i SAK10 § 4-4 annet ledd.

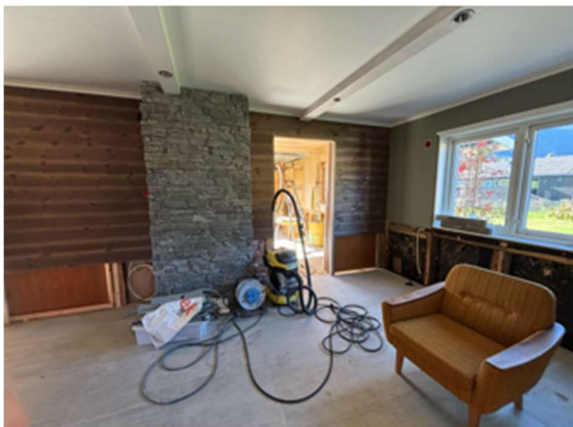
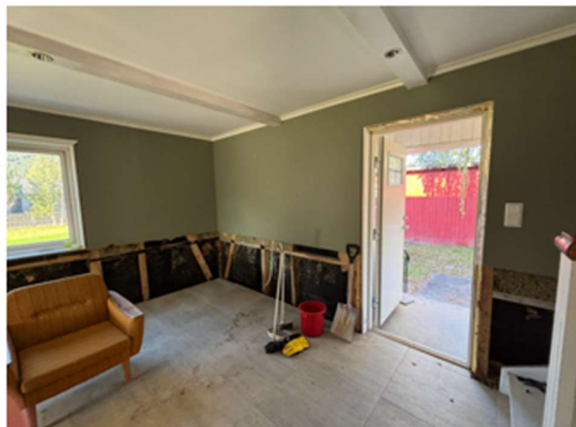
Figur 3 og 4 – Hall, 1. etasje, tatt ved befaring 24. september 2025

Denne beskrivelsen stemmer ikke overens med hva undertegnede kunne besiktige ved sin befaring 24.09.2025. Hele bindingsverket står – både bærende og ikke-bærende konstruksjoner. Isolasjonen er kun fjernet nederst på ytterveggene i 1. etasje. Innvendig papp, plater og panel er beholdt flere steder, og etasjeskillet (betongdekke) mellom 1. etasje og kjeller er intakt. Eksisterende, innvendige rørføringer kan brukes. De tre nederste kledningsbordene på ytterveggene i 1. etasje ble byttet ut som følge av vannskader, ellers er vindtetting, lekter og resten av kledningen ikke berørt. Vinduer, hele 2. etasje og loftet er upåvirket. Bygget er nå tørket, og det er klart for gjenoppbygging.

I Øynan 6 er verken lettvegger eller bærevegger oppført, flyttet eller fjernet. Kun veggplater og skadde materialer er tatt ned:

- isolering av etasjeskille/betongdekke og nedre del av yttervegger,
- nye veggplater,
- nytt tilfarergulv,
- nytt listverk,
- innsetting av dører,
