**Innledende vurdering for forurenset grunn**

**2025-02-28**

# FLOMSIKRING NESBYEN INNLEDENDE VURDERING FOR FORURENSET GRUNN

Oppdragsnummer: 1350059221-001  
Oppdragsnavn: Rådgivingstjenester i forbindelse med flomsikring i Nesbyen kommune - Forprosjekt  
Dokumentnummer: M-rap-001-1350059221-001  
Filnavn: M-rap-001-1350059221\_rev1 Innledende vurdering forurenset grunn - Nesbyen.docx

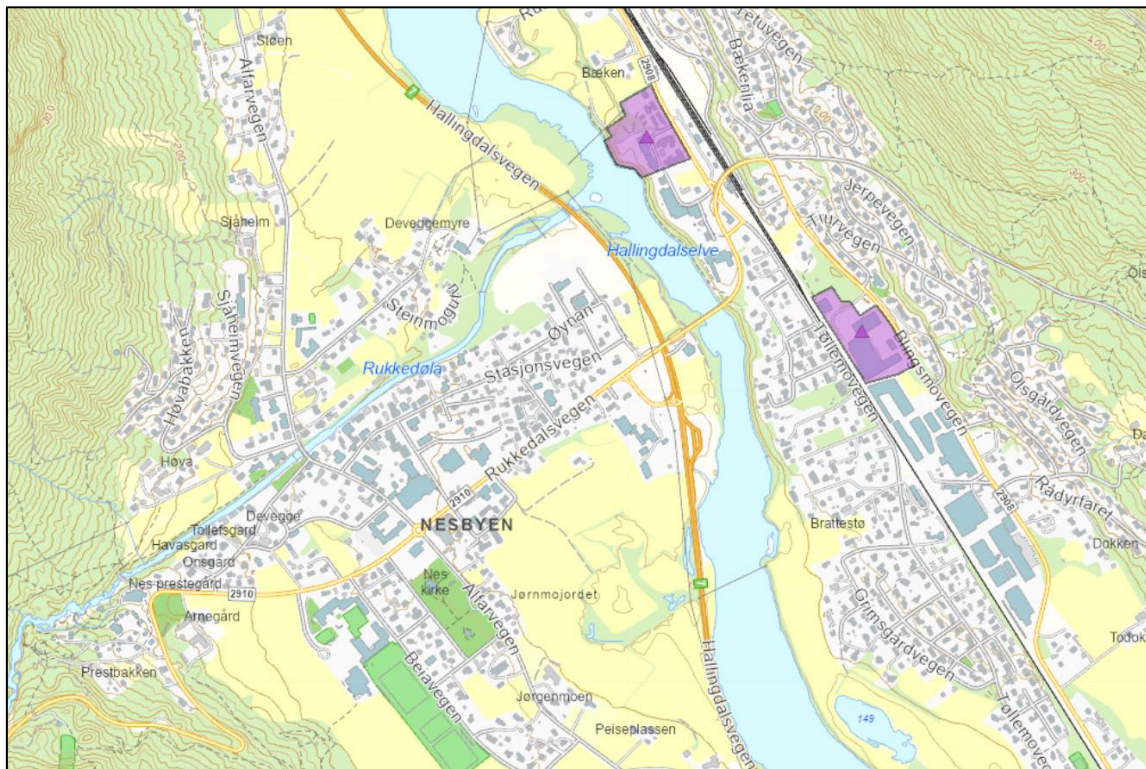
Det er ikke registrert forekomster av forurenset grunn innenfor planområdene for Nesflata og Rukkedøla. Det er registrert to forekomster av områder med mistanke om forurensning på østlig side av Hallingdalsvelva (se Figur 7). Den ene registreringen har lokalitetsnavn Nes Dampsag & Høvleri (2456), og den andre registreringen har lokalitetsnavn Defa AS (2 457) og regnes som en industrilokalitet. Da begge disse områdene ligger på andre siden av elven for planområdene er det ikke antatt at eventuell forurensning fra disse tomtene har påvirket planområdet i stor grad. Det er ikke gjort undersøkelser på områdene [3].

**Figur 7. Oversiktskart over registrerte forekomster med mistanke om forurensning (markert lilla) i grunnforurensningsdatabasen [3].**

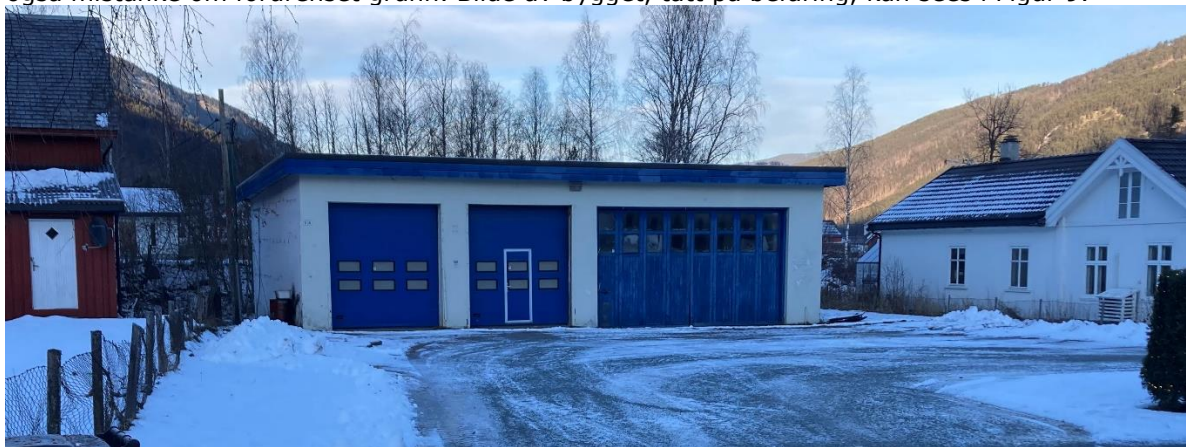
Denne eiendommen har et antatt eldre bilverksted/garasje. Ved denne eiendommen er det derfor også mistanke om forurensset grunn. Bilde av bygget, tatt på befaring, kan sees i Figur 9.

**Figur 9: Bilde av antatt eldre verksted/garasje med mistanke om forurensset grunn. Foto: Rambøll, 4. desember 2024.**
